ETUDE GLOBALE CONCERNANT LA DEFENSE CONTRE LA MER

LES TEMPETES DE JANVIER ET FEVRIER 1990:

**OBSERVATIONS, SUIVIS D'EVOLUTION ET REMARQUES
 CONCERNANT LA DEFENSE CONTRE LA MER DE LA COTE OUEST
 DU COTENTIN**

RAPPORT III

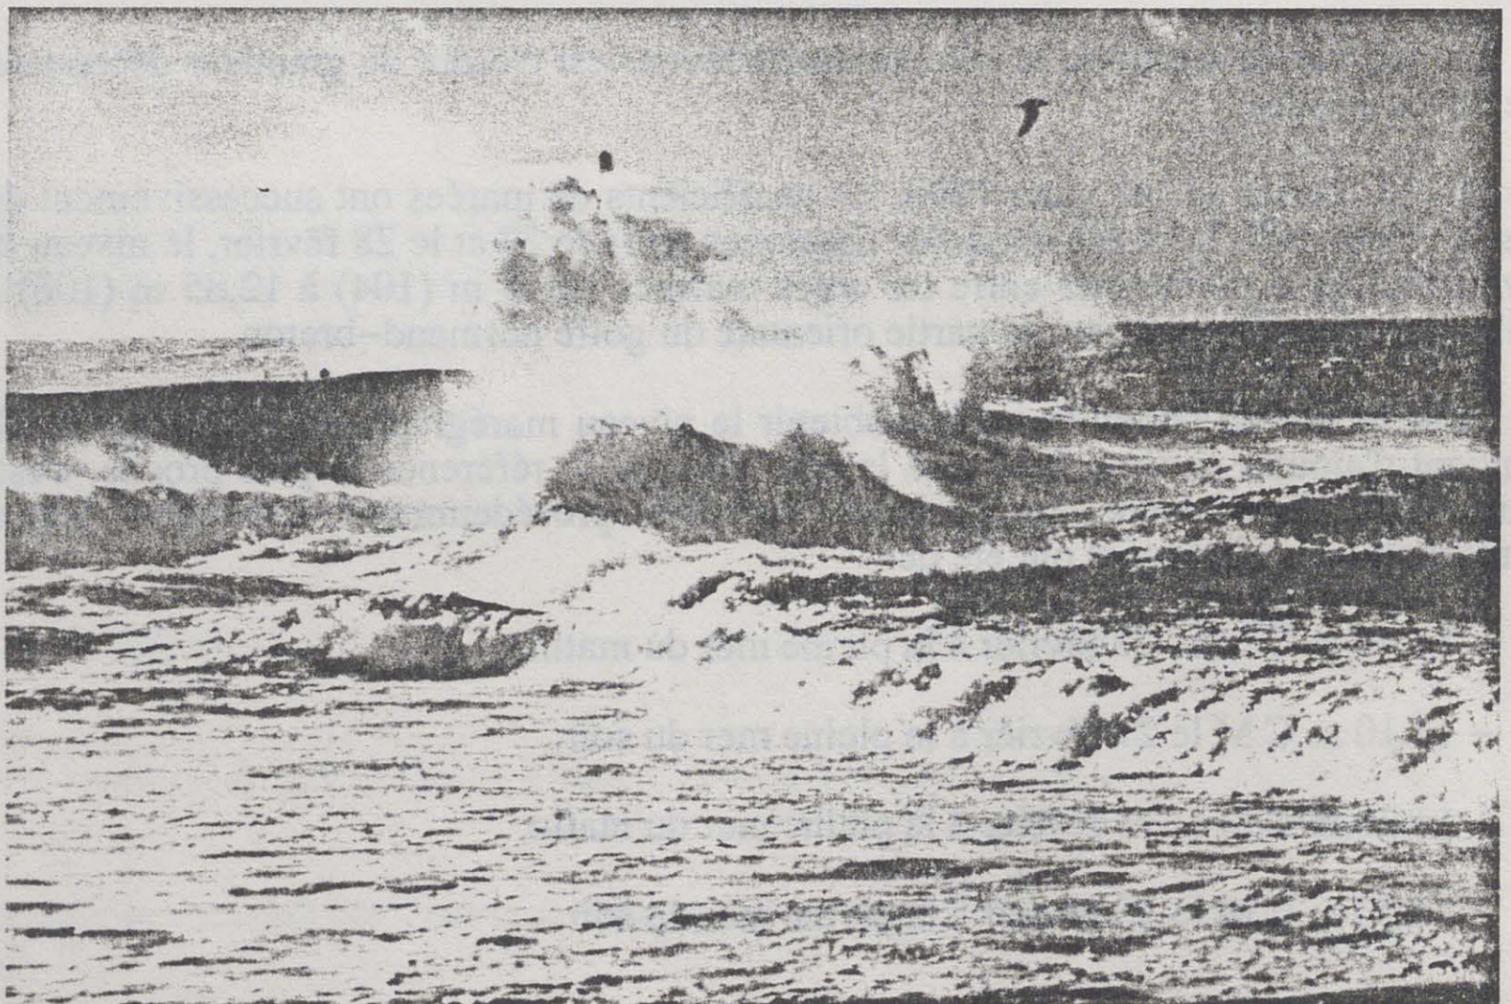
Photo 1: Vagues de tempête sur la plage de Carteret le 27 février 1990.

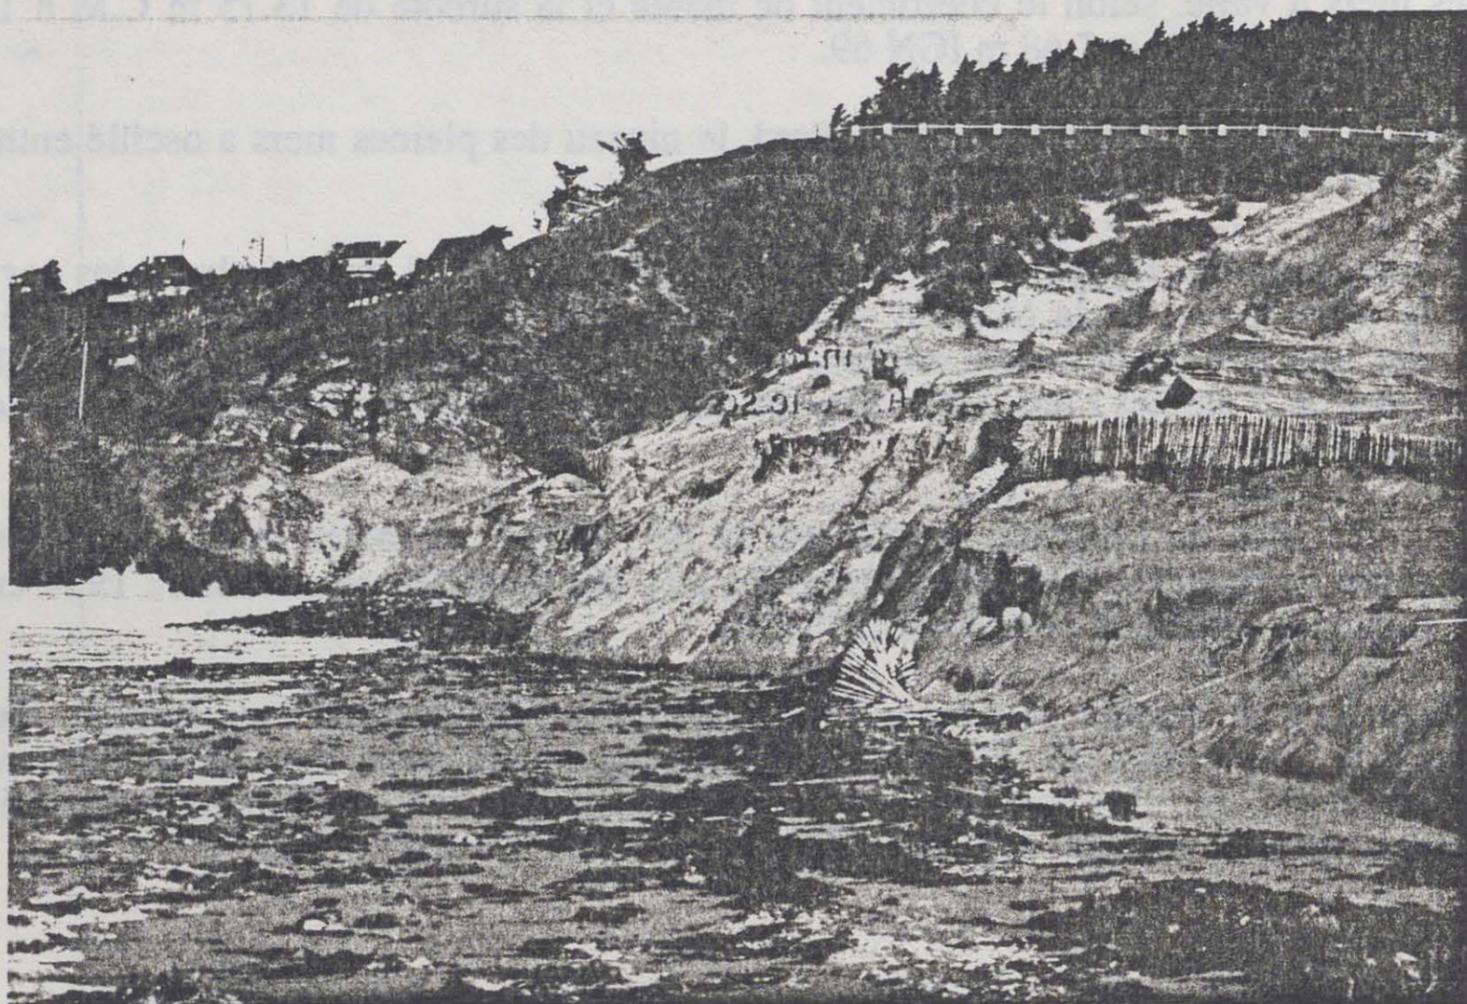
La dune artificielle située à l'Ouest de la digue insubmersible de Barneville-Carteret a fortement été érodée à sa base. Globalement, elle s'est déplacée dans son ensemble, progradant vers l'intérieur des terres de plusieurs mètres. Les vents très violents de janvier et de février ont également provoqué la destruction des systèmes de ganivelles et de brises-vents qui ont été disposés sur cette dune (photo 2). Des formes d'érosion particulièrement spectaculaires sont apparues autour des principaux pieux qui soutenaient ces dispositifs. Ceux-ci ont même parfois été couchés par le vent, rendant les pièges à sables totalement inopérants.

Photo 2: Erosion de la grande dune de Carteret.

La fixation de cette dune devient particulièrement urgente. Les sables qui la constitue proviennent directement de l'estran. Il nous semble que son existence dans ses dimensions actuelles soit totalement exagérée. Il conviendrait d'utiliser les sables éoliens, correctement piégés, qui l'alimentent pour reconstituer la plage de Carteret, ce qui rendrait ce secteur de côte moins vulnérable à l'action des vagues de tempête. L'extraction des matériaux la constituant ne fait qu'appauvrir indirectement la plage de Carteret en sédiment. Cette activité contribue donc à son amaigrissement. Le trait de côte de Carteret et les biens qu'il supporte sont alors plus sensibles à l'énergie des vagues déferlantes au moment des pleines mers.

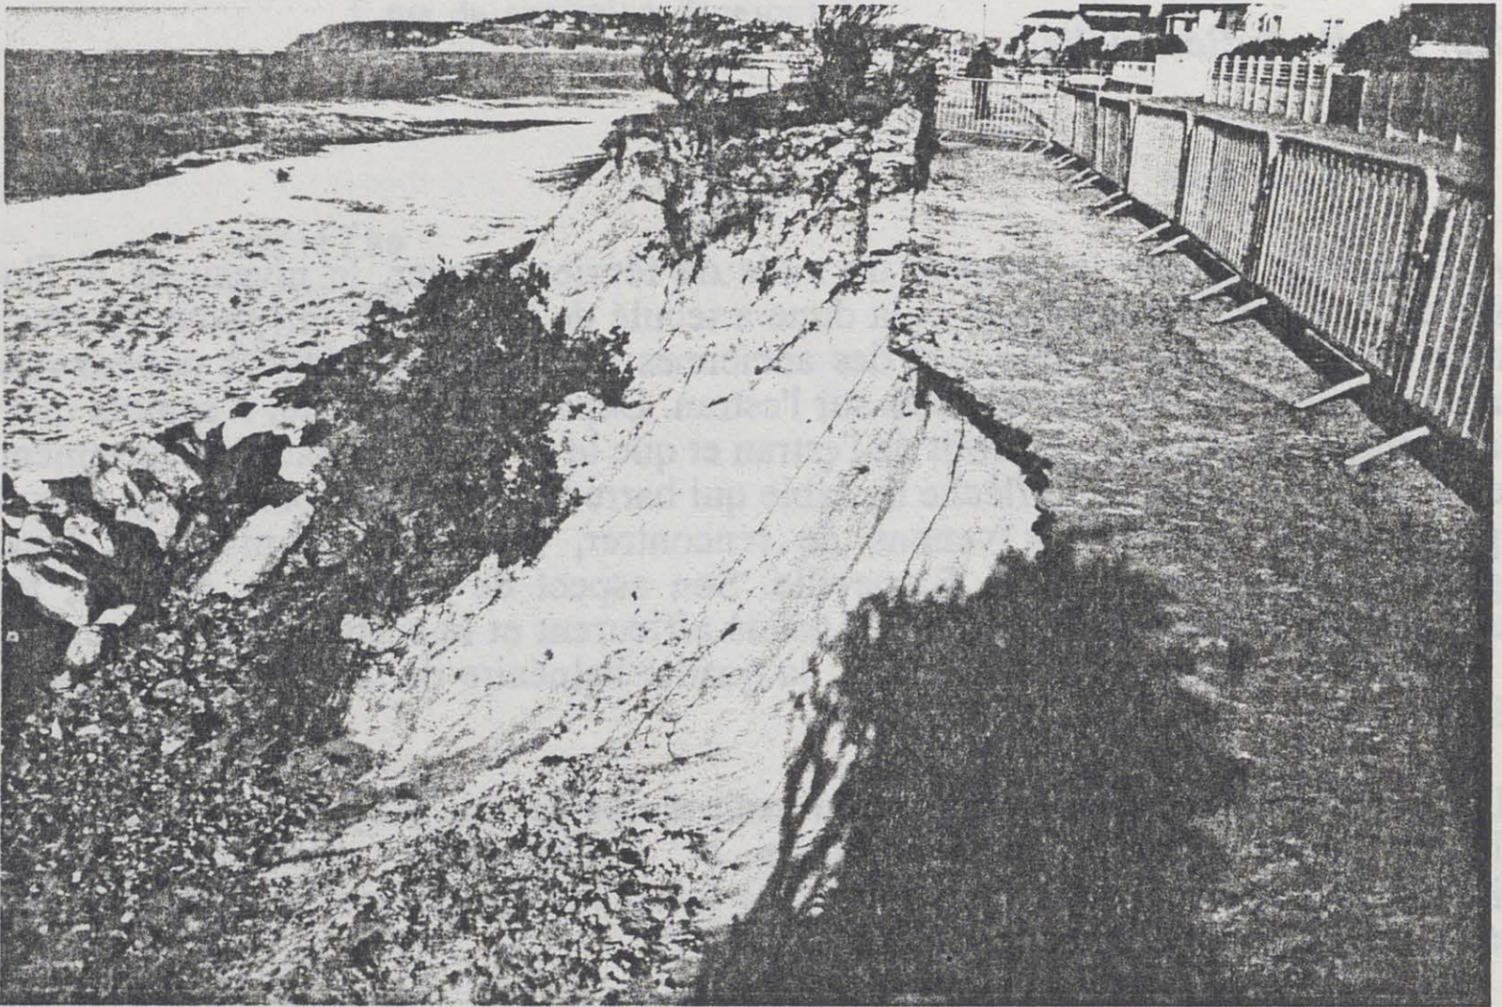
A Barneville, durant la tempête du mois de février dernier, le niveau de la plage s'est abaissé de 2 m par endroit (fig.2) et la dune a reculé de plus de 10 m (photo 3). Des rails de chemins de fer témoins semble-t-il des anciennes extractions effectuées par les Allemands durant la dernière guerre, sont visibles sur l'estran. Depuis cette époque, il semble que la dune de Barneville s'est avancée au profit de l'estran et que le niveau du sable s'est fortement relevé. Les extractions répétées de la flèche de sable qui barre le chenal, surtout lors de circonstances exceptionnelles comme nous venons de rencontrer, favorisent le maintien d'une plage topographiquement très basse à Barneville. Son aspect de surface est, de plus, fortement dégradé. Des blocs, des cailloux ou des galets affleurent et la surface mouillée est beaucoup plus importante qu'auparavant. A terme, la qualité balnéaire de la station de Barneville peut se dégrader.

Photo 3: Recul de la falaise dunaire du front de mer de Barneville.

Des mesures compensatoires seront probablement à définir pour la société qui exploite les agrégats marins. Des sites continentaux pourront être recherchés et proposés dans le cadre de l'étude globale.

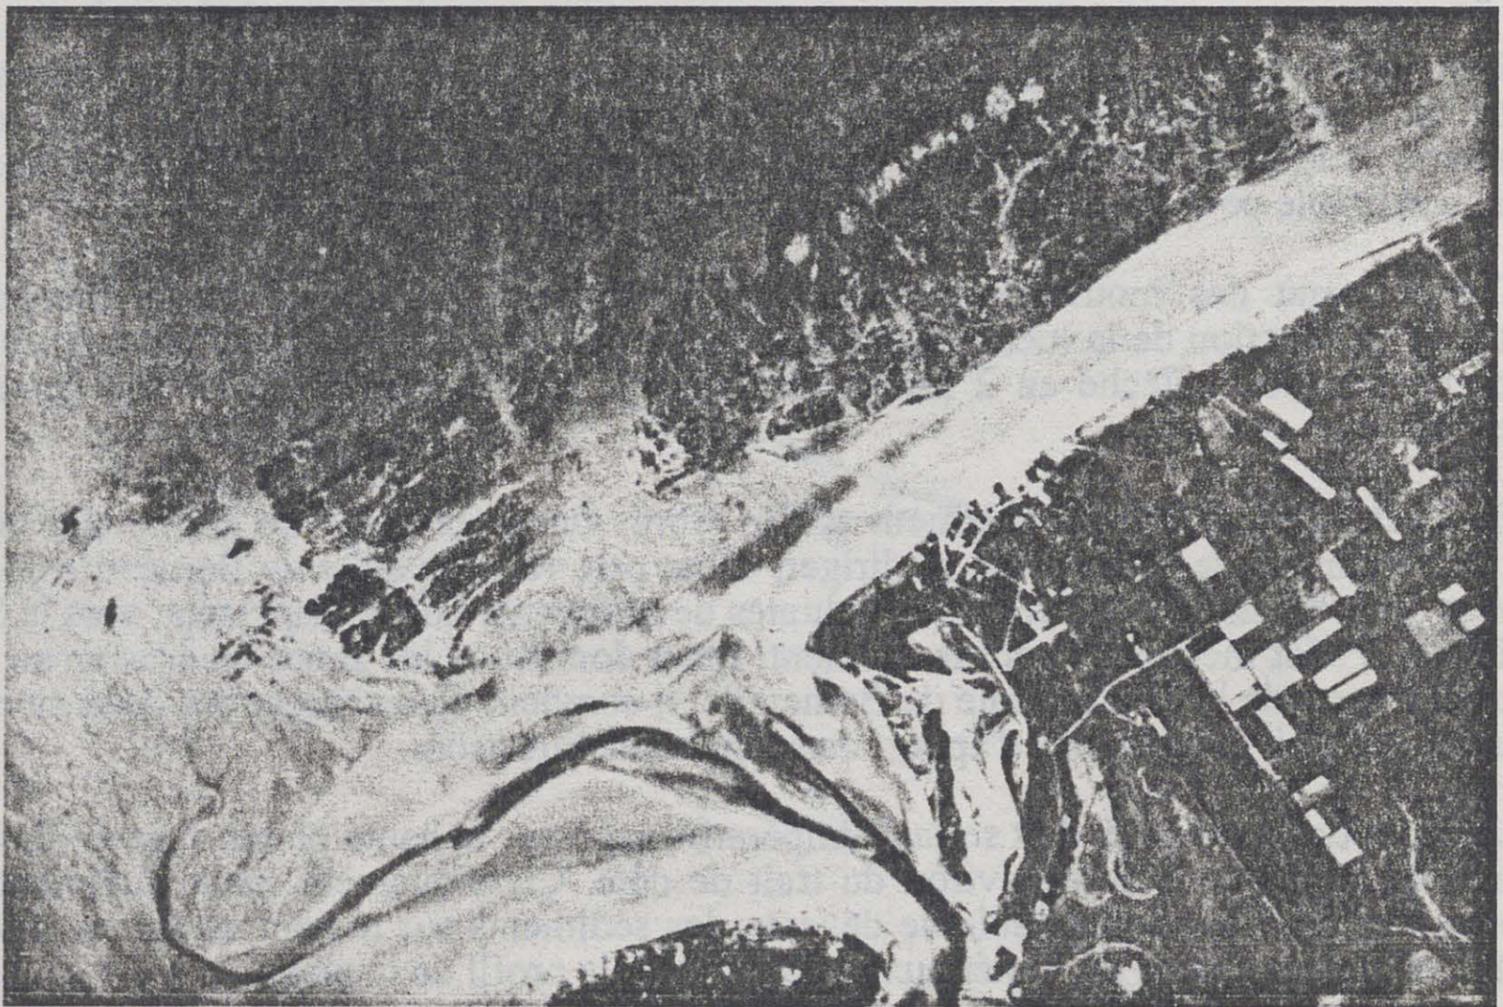
Photo 4: Vue verticale du banc de la Galiche en 1955 devant l'entrée du havre de Portbail.

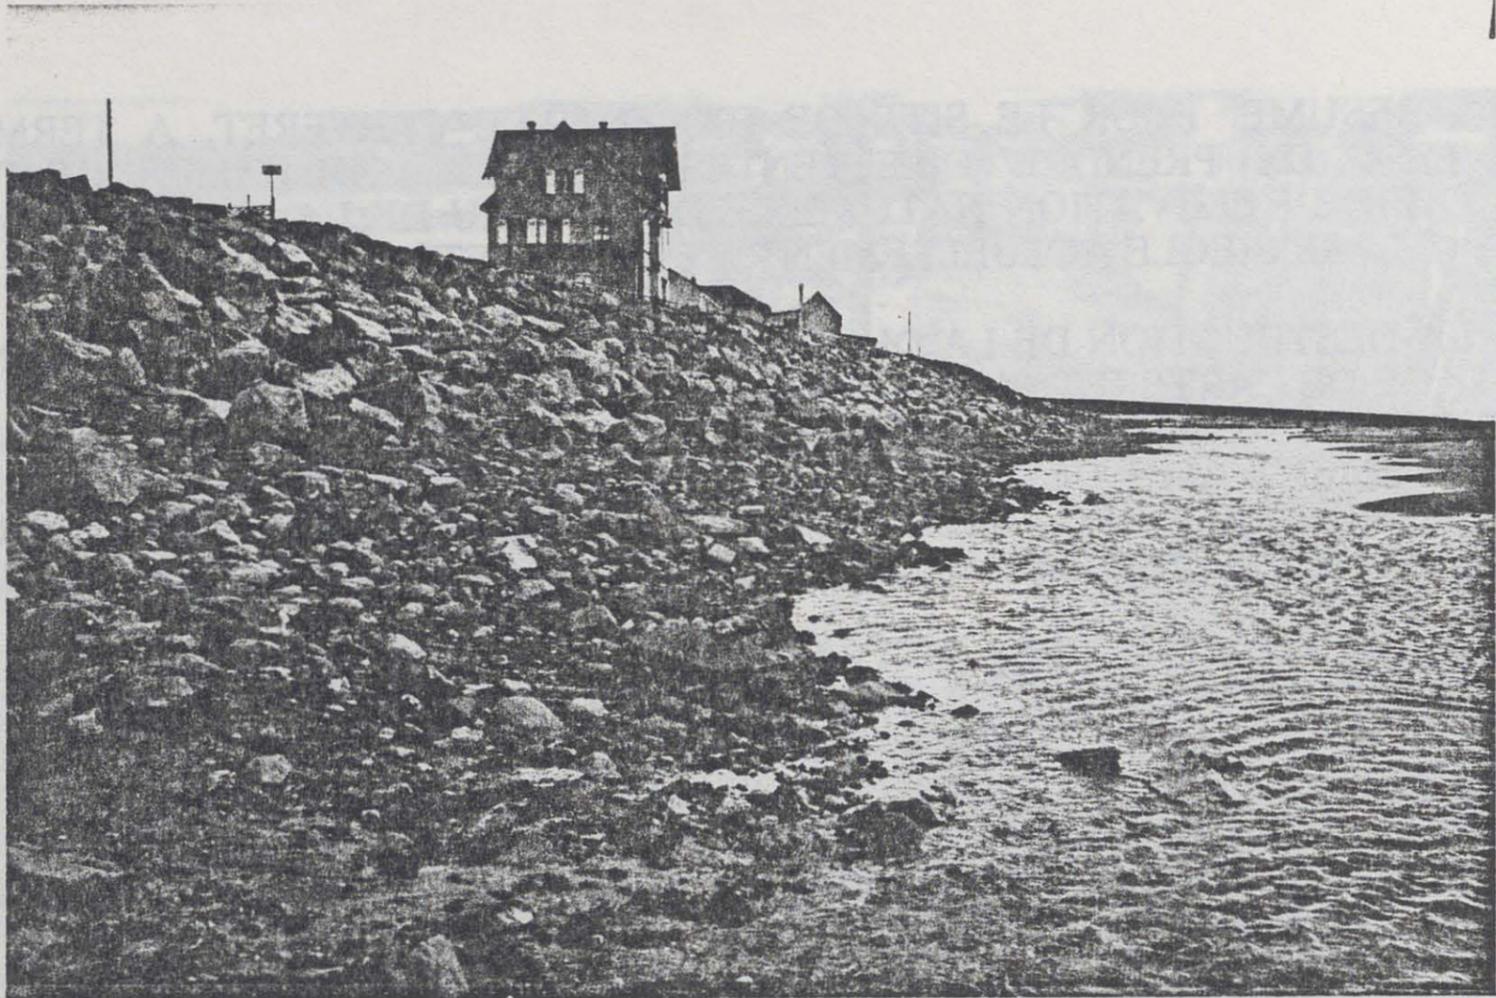
Photo 5: Affouillement à la base des ouvrages de la plage de Portbail après la tempête de février 1990.

- l'abaissement de la plage, principalement devant les ouvrages longitudinaux au profil pentu. Un sillon parallèle à l'ouvrage frontal situé entre la colonie UFOVAL et le camping du Vieux puits traduit l'intensité de l'agitation au pied de l'ouvrage. Son existence est liée à la rencontre entre les vagues incidentes et les vagues réfléchies par l'ouvrage. Dans ces conditions d'agitation, les sables de la haute plage ne peuvent rester en place. Il se crée alors une dépression à la base de l'enrochement, alors que la plage devient très caillouteuse (photos 5 et 6).

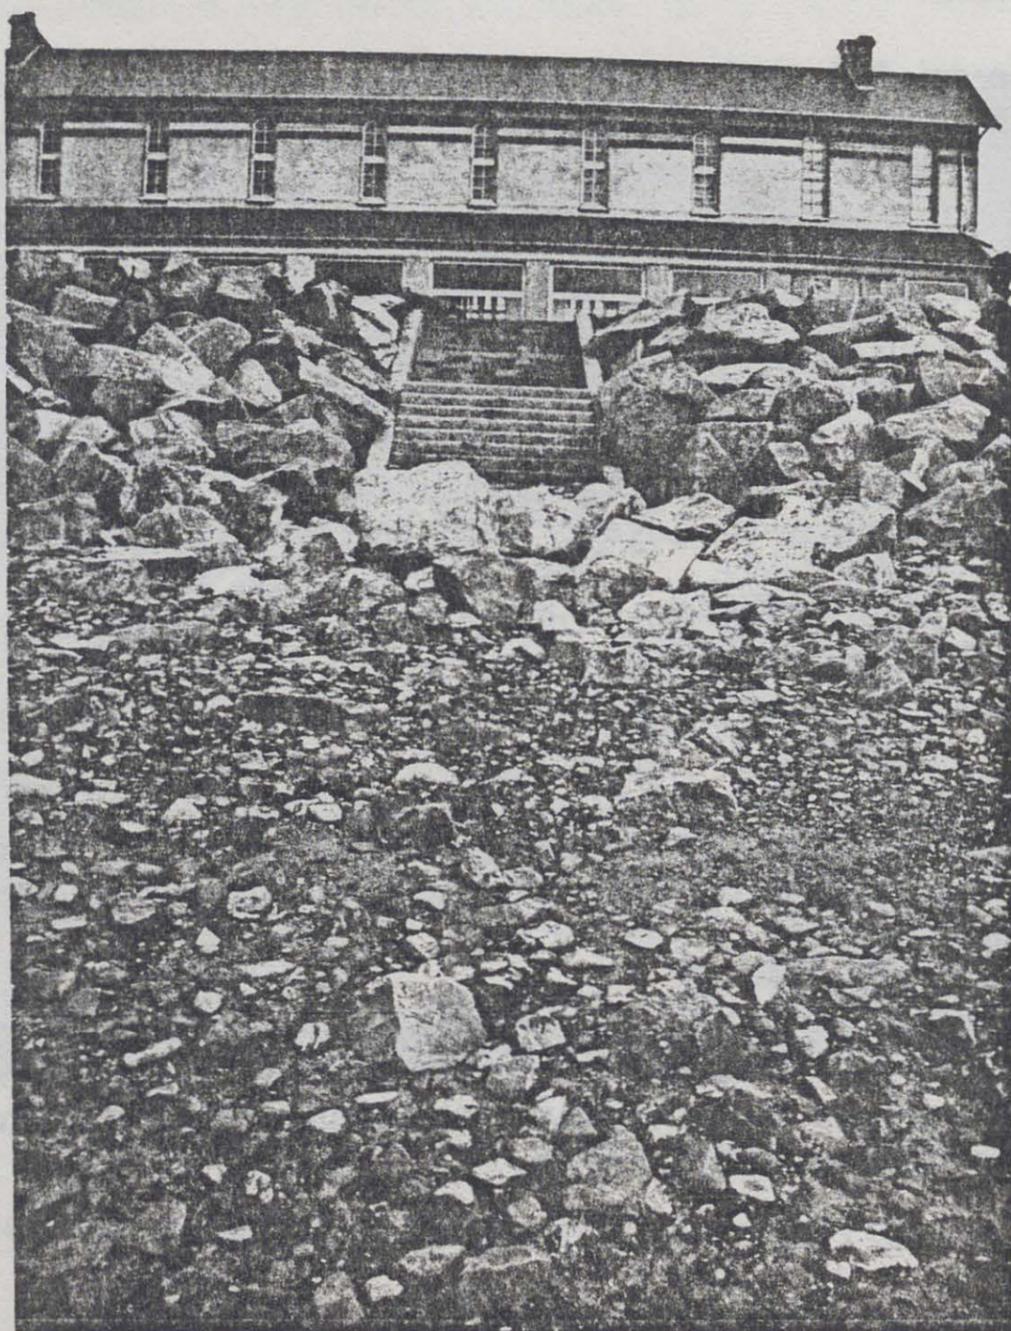
Photo 6: Pavage de blocs et de galets sur la haute plage de Portbail après la tempête de février 1990.

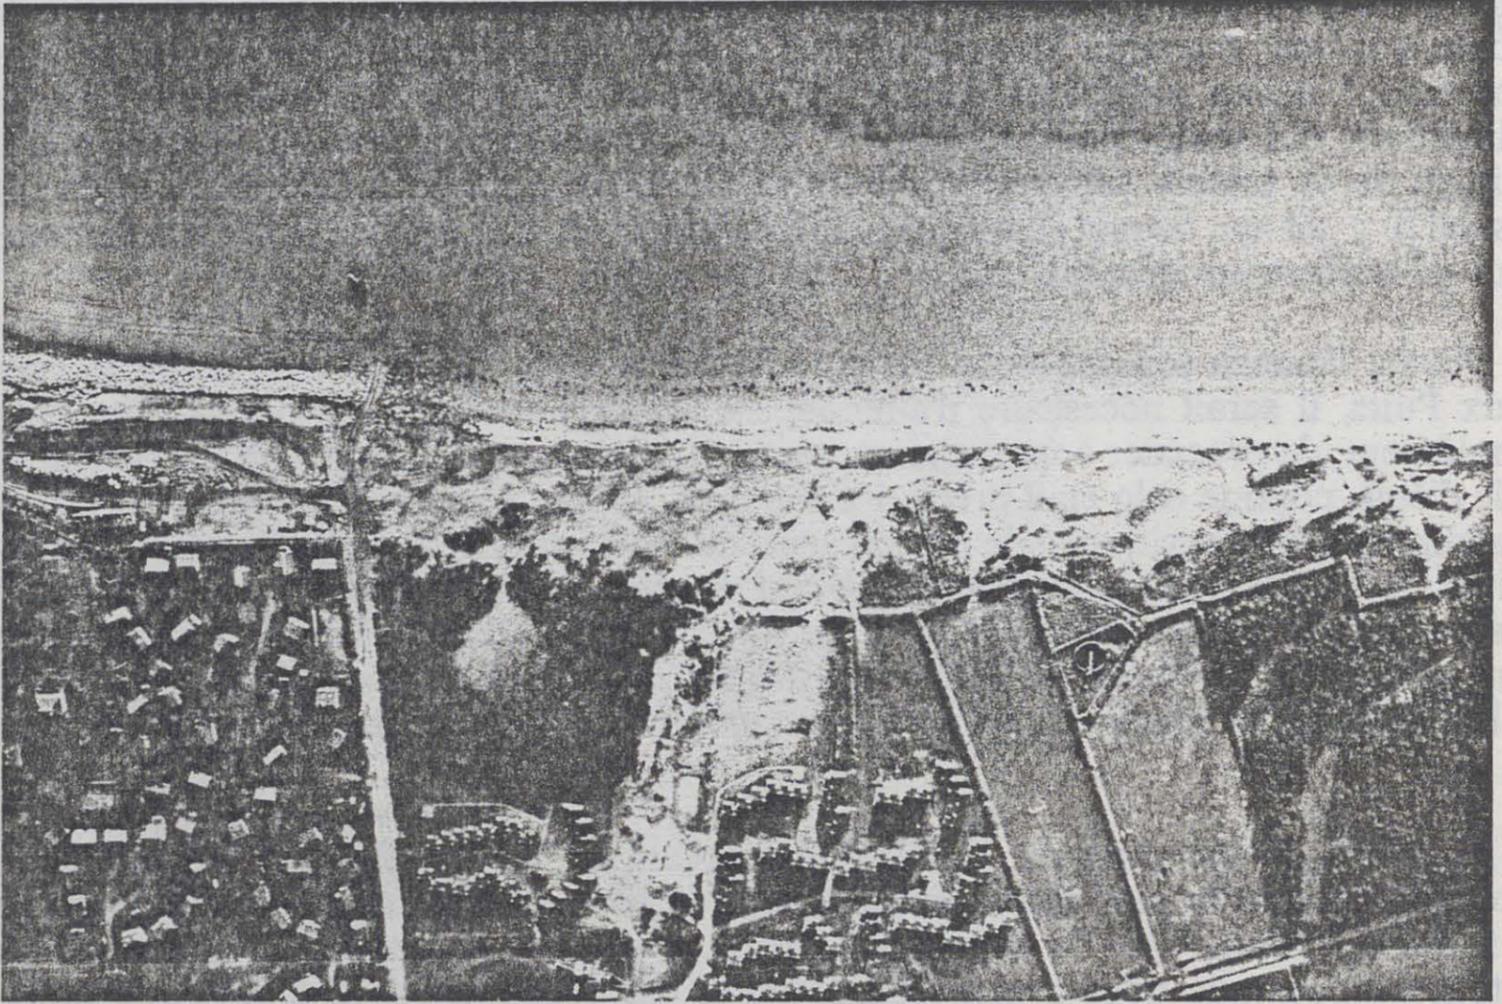
Cependant, il est nécessaire de préciser que l'érosion anthropique sur le littoral nord de Portbail est particulièrement intense. En effet, à de multiples reprises, il a été observé que malgré la progradation des dunes bordières, la crête dunaire, matérialisant l'ancienne falaise d'érosion, reculait en des endroits bien précis. La fréquentation touristique liée au V.V.F et aux différents campings a pour effet de déstabiliser les corniches dunaires en équilibre précaire et de provoquer un recul du trait de côte. En 1986, lors des vacances de Pâques, un recul de la crête dunaire de 0.90 m, juste au Nord du V.V.F., a été enregistré alors qu'aucune tempête n'est venue, durant cette période, éroder les dunes bordières situées en avant de cette corniche.

Photo 7: Vue aérienne verticale devant le V.V.F de Portbail après la tempête de février 1990. La corniche dunaire avant cette événement se situait dans l'alignement de l'enrochement à droite.

Le V.V.F. de Portbail se situant en grande partie sous le niveau des plus hautes mers, il convient, au plus vite, de prendre des mesures pour éviter sa submersion lors d'événements exceptionnels. Pour ce faire, il est recommandé d'aménager l'espace dunaire devant ce centre touristique comme un rempart naturel contre l'érosion littorale. Cette proposition de défense contre la mer, dite légère, a déjà été faite en 1986 par l'intermédiaire d'une étude que nous avons réalisés pour la commune de Portbail.

Ce dispositif-test devra associer la reconstitution d'une dune bordière à une cote sommitale d'environ 10 m IGN 69. Ensuite, sa stabilisation sera nécessaire grâce à la mise en place de ganivelles et de plantations d'oyats. Ce secteur dunaire devra être hermétique à la fréquentation touristique, qu'elle soit piétonne ou motorisée. Ainsi, des clôtures extérieures à la zone traitée devront être mises en place et des cheminements piétonniers devront être matérialisés par des caillebotis afin de canaliser la circulation entre le V.V.F. et la plage. L'objectif de ce rempart naturel est de créer une zone tampon qui pourra amortir les érosions hivernales, mais à l'inverse, qui pourra se reconstituer favorablement aux saisons intermédiaires. Le bilan de cette opération se traduira par un trait de côte en voie de stabilisation. Les risques de submersion seront alors très atténués. Suivant les résultats obtenus pour ce site précis, l'extension de ce procédé pourra être étendue au trait de côte situé plus au Nord.

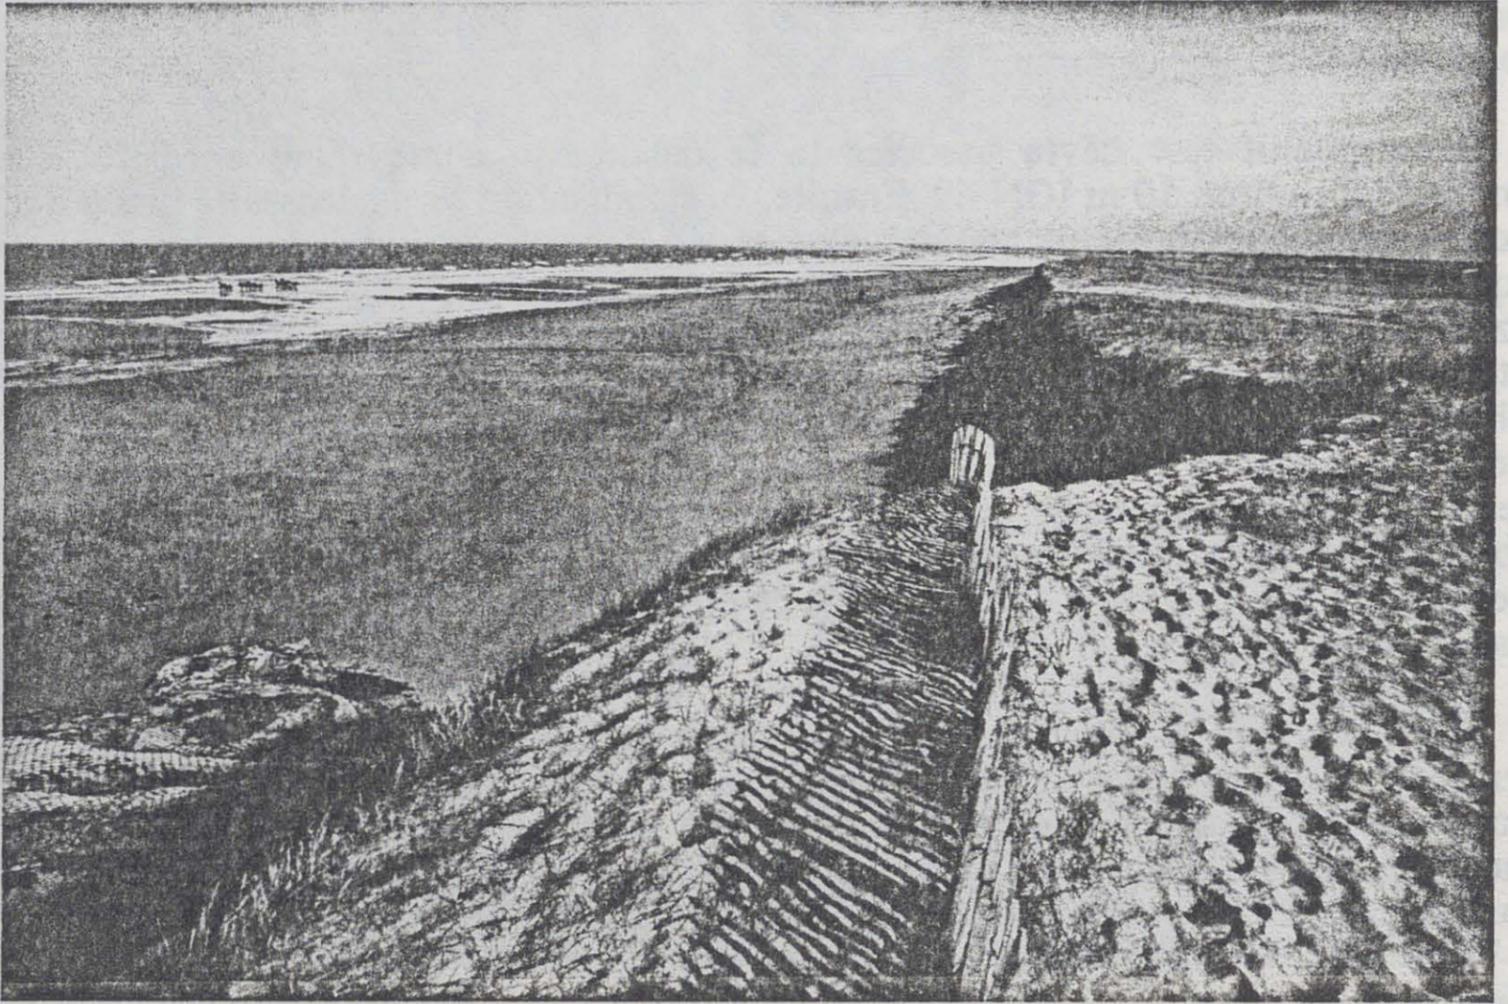
Photo 8: Recul de la crête dunaire à Gouville-sur-mer, au Nord du trait de côte protégé par le procédé Cornic durant les coups de vent de janvier et début février 1990.

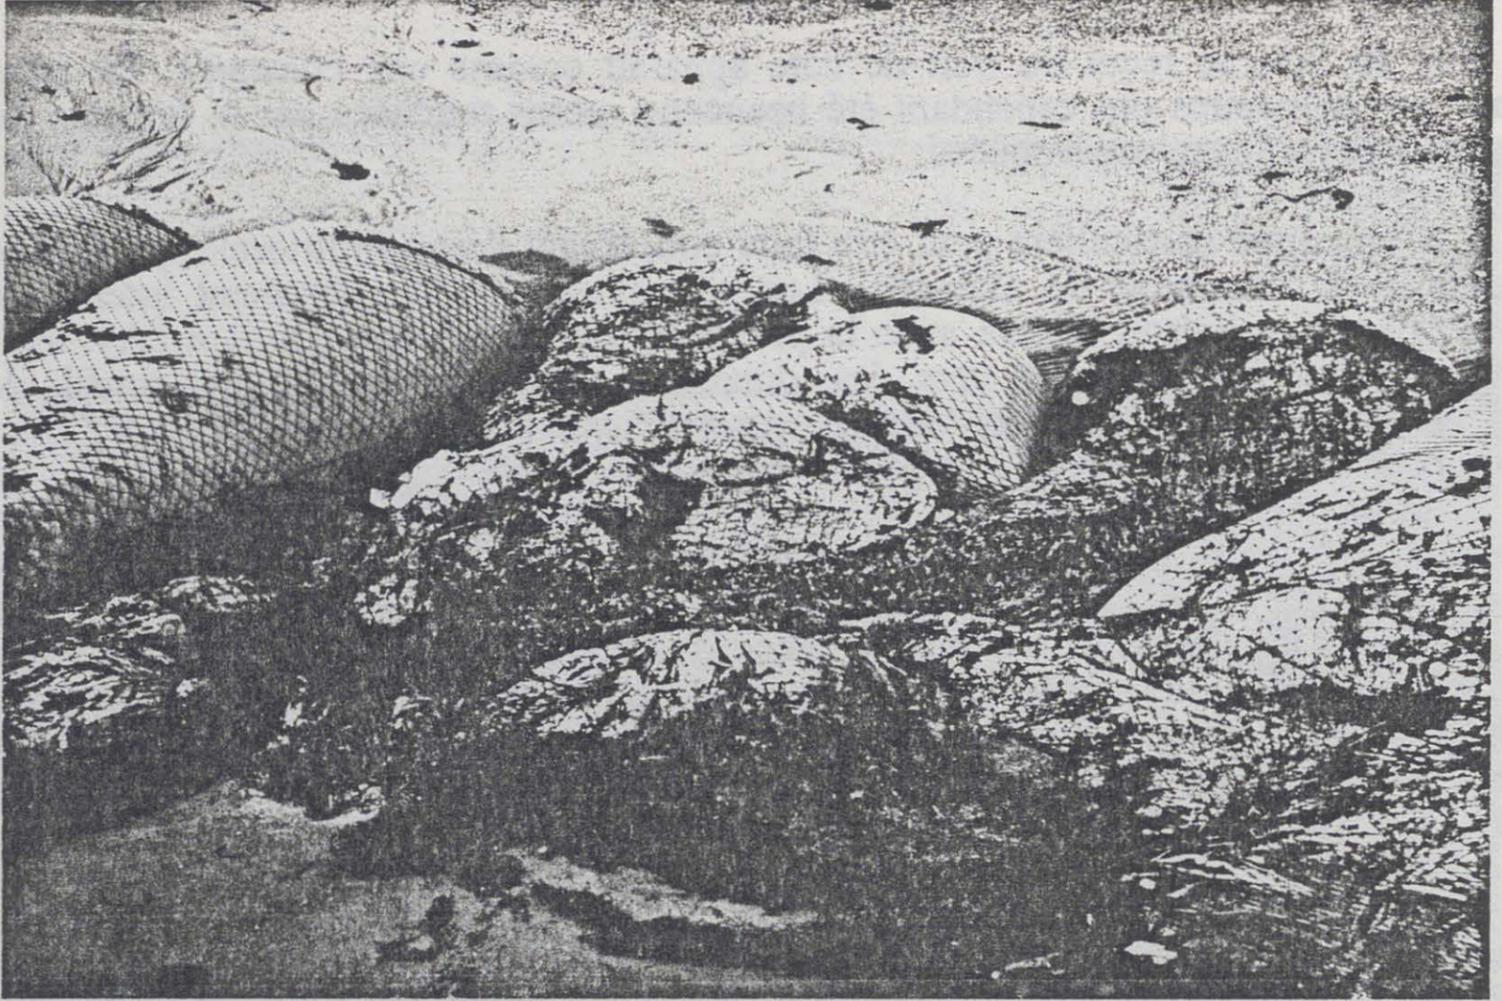
Photo 9: Dégradation des modules en géotextile du procédé Cornic à Gouville-sur-mer.

La mise a nu du procédé Cornic a entraîné sa dégradation. Des galets se bloquent entre les modules en géotextile et le filet de protection (photo 9). Ces galets ou d'autres objets apportés par la mer et brassés dans le déferlement finissent par perforer les modules de géotextile déjà fortement détériorés par l'abrasion des sables. Les modules ensuite se vident, ruinant complètement le dispositif.

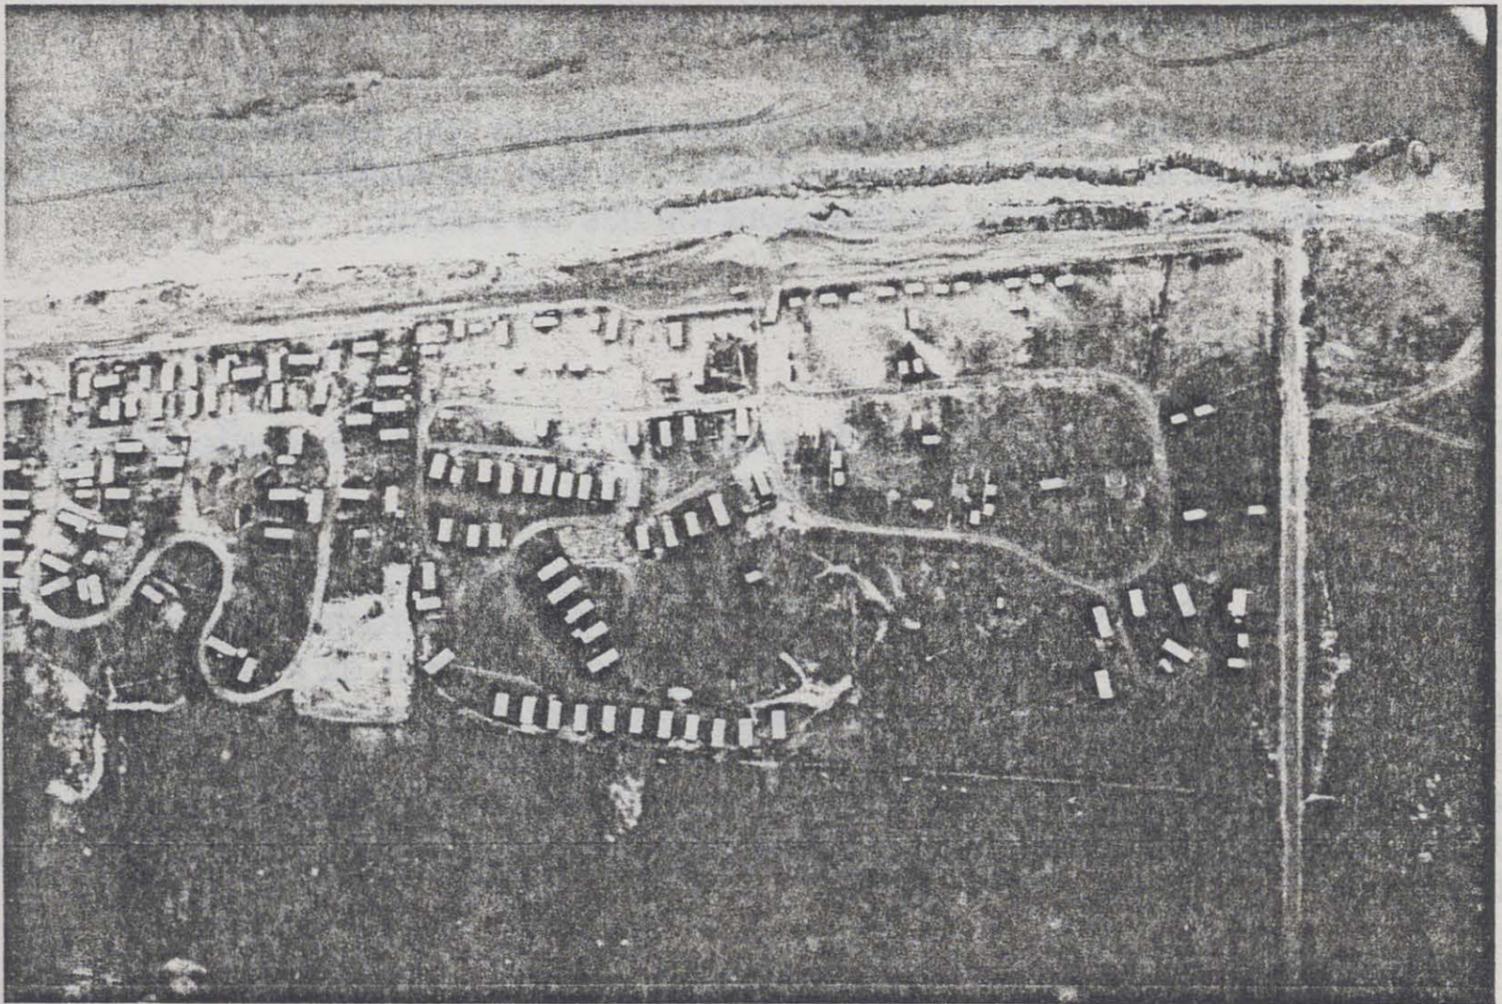
Nous avons pu constater durant la tempête que le procédé Cornic a été efficace dans un premier temps. En effet, avant les marées du 26 et 27 février, l'érosion de part et d'autre de la zone non protégée a été beaucoup plus intense que pour le trait de côte juste en arrière du procédé (photo 8). Cependant, la plage devant le procédé expérimental est devenue très basse à la suite des tempêtes de janvier. La mise à nu du procédé Cornic a, en fait, renforcé la vitesse des écoulements de la nappe de retrait et donc a favorisé l'affouillement de la base du dispositif. Ce dispositif de défense ne devait pas être découvert, ou uniquement durant une courte période.

Photo 10: Vue aérienne verticale du littoral nord de Gouville-sur-mer après la tempête du 27 et 28 février. Les modules du procédé Cornic sont décollés du trait de côte.

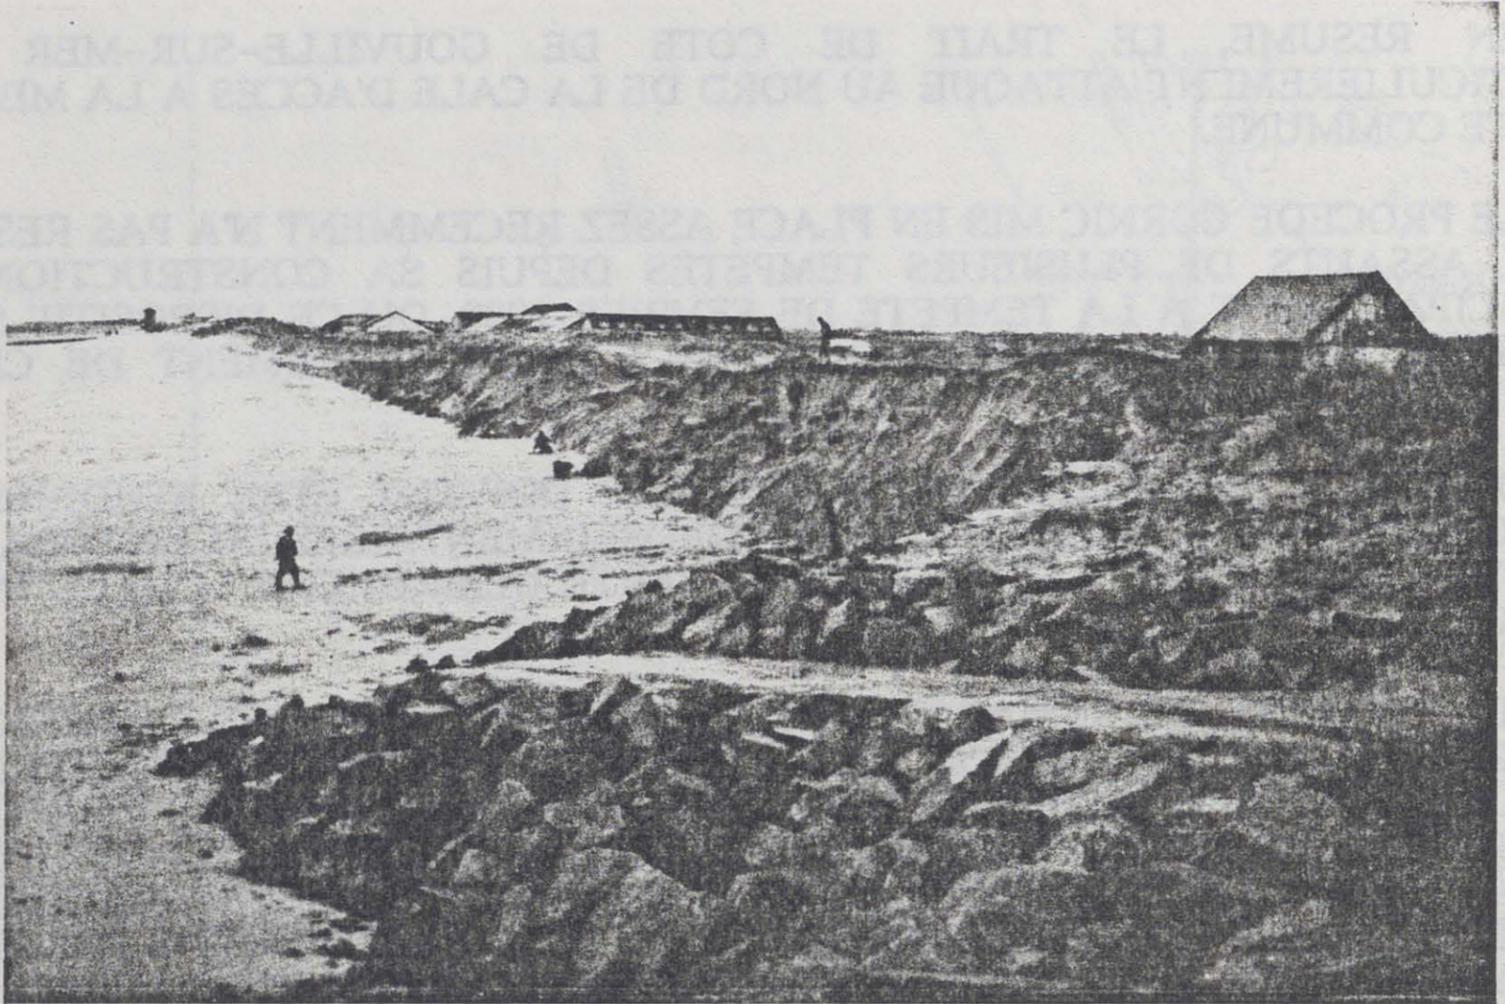
Photo 11: Erosion du cordon dunaire à l'extrémité de la digue nord de Coutainville.

De plus, l'extrémité de la digue nord de Coutainville est le siège d'une agitation préférentielle liée à la présence même de l'ouvrage. Malgré sa carapace en enrochements, la rencontre des vagues incidentes et de l'onde réfléchi sur l'ouvrage génère un départ des sédiments à sa base et favorise un abaissement parfois important de la haute plage. Les plages contiguës subissent également cet amaigrissement, ne serait-ce que par rééquilibrage de la pente longitudinale de la plage affectée. Cette agitation favorise également un recul préférentiel du trait de côte juste à l'extrémité de la digue nord de Coutainville (photo 11). Ce fait peut être fréquemment observé aux extrémités des nombreux ouvrages longitudinaux réalisés sur la côte du Cotentin.

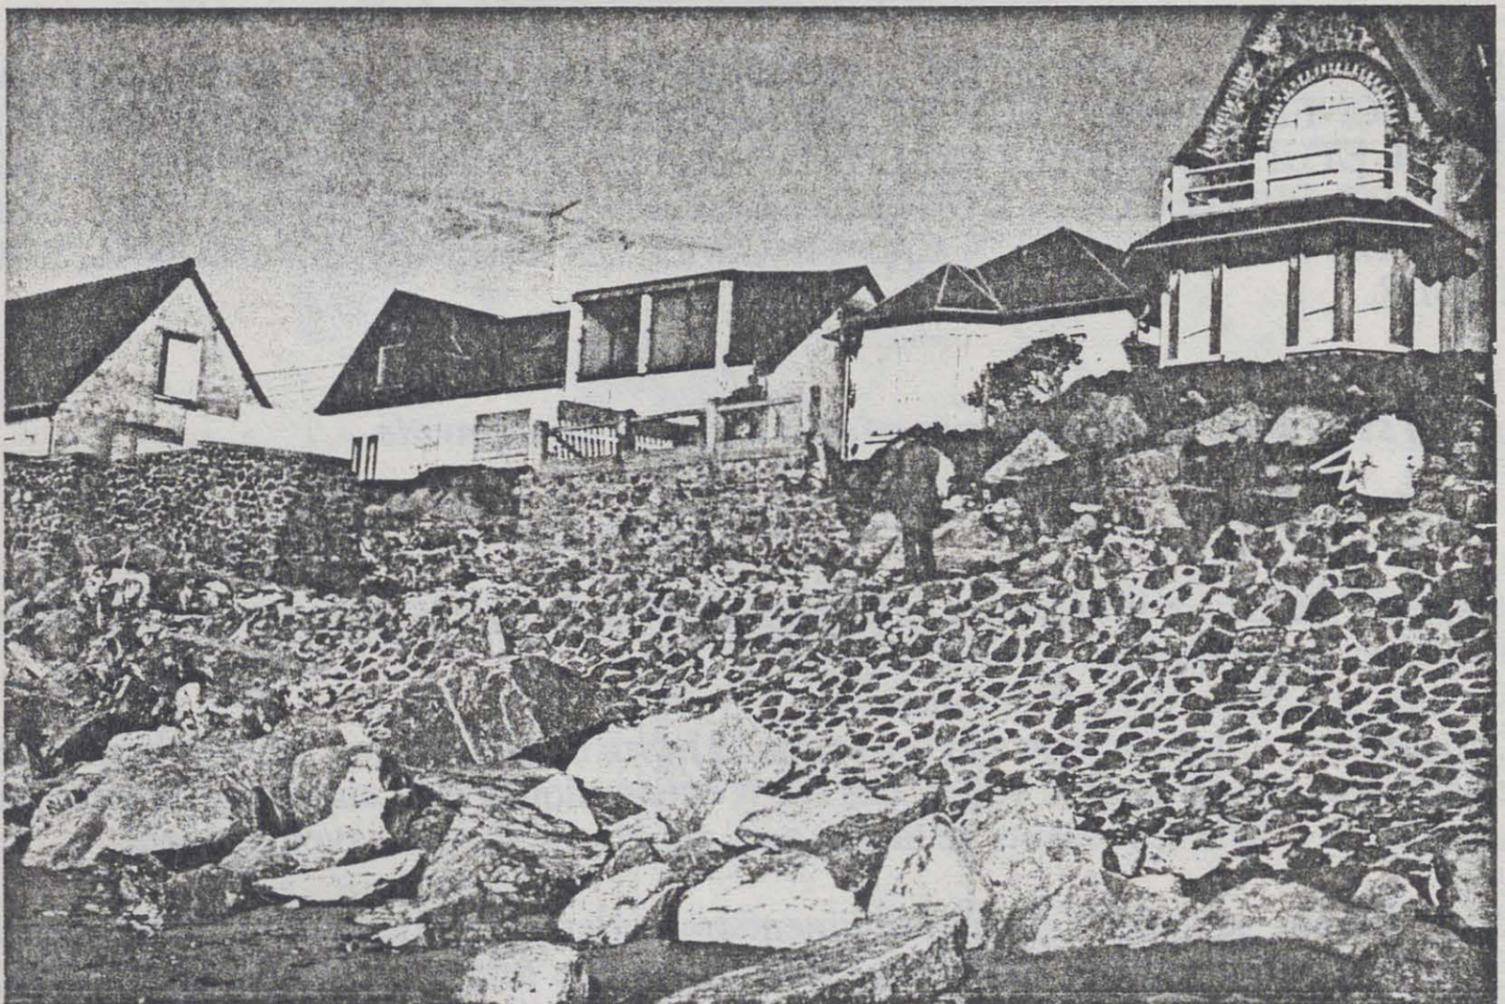
Photo 12: Destruction de la digue nord de Coutainville et menace d'effondrement des maisons du front de mer.

La digue nord de Coutainville—plage est probablement un des ouvrages de la côte ouest du Cotentin qui a le plus souffert de la tempête du mois de février dernier. L'ouvrage en maçonnerie a été en partie détruit, engendrant de graves menaces pour quelques maisons du front de mer (photo 12).

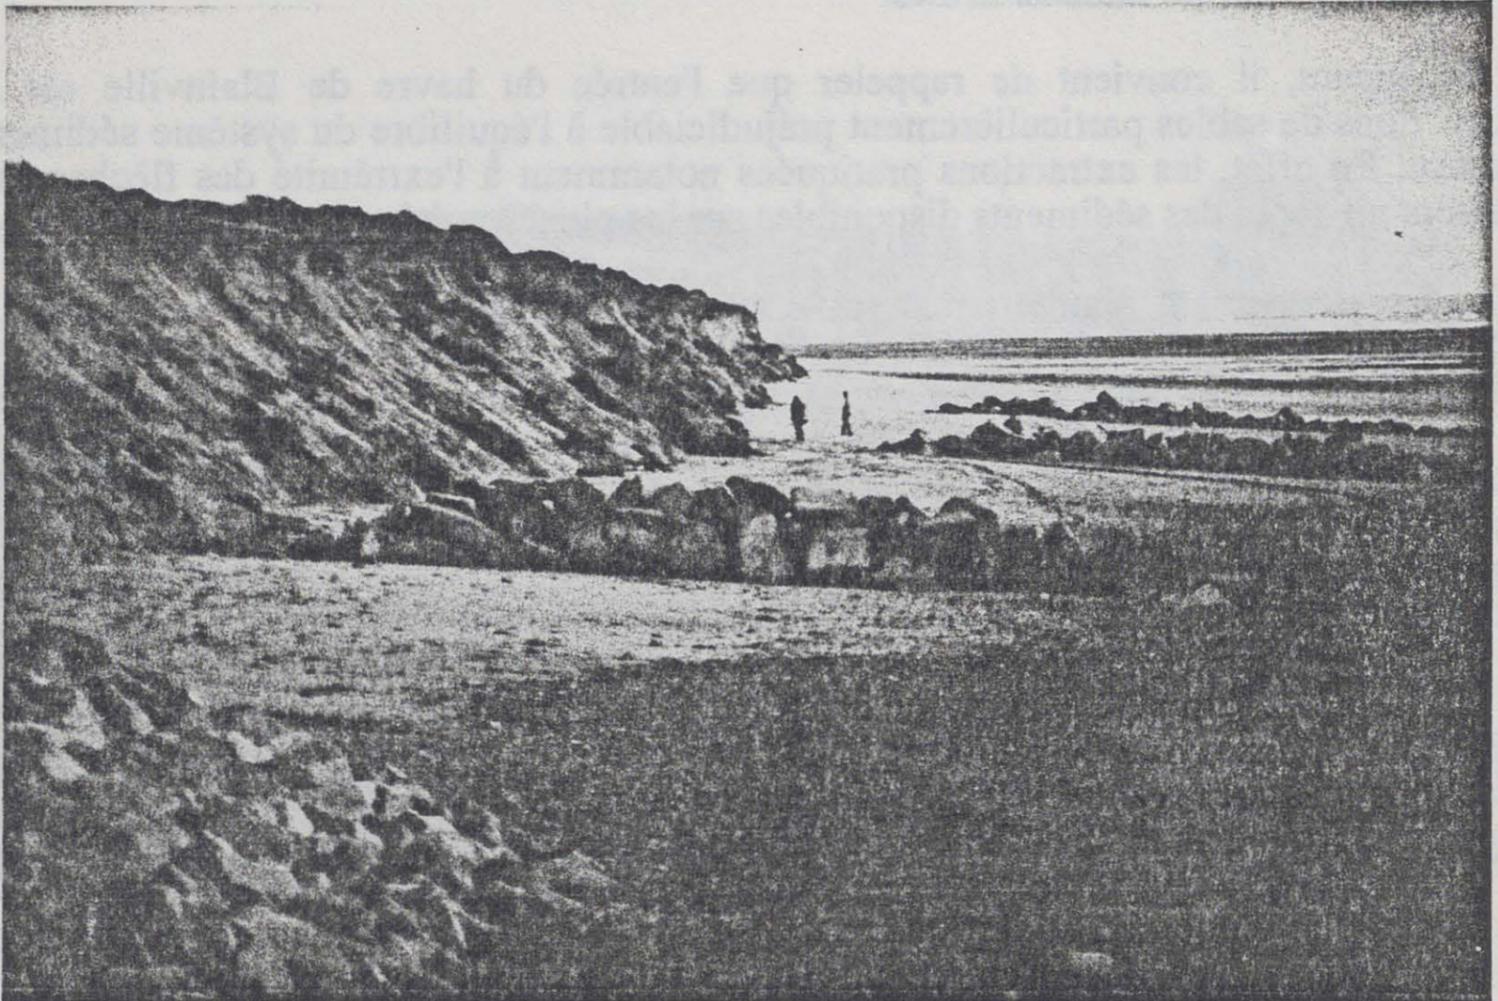
Photo 13: Décollement de la tête des épis, au Sud du Passous, après le recul de la dune.

Au Passous, à l'extrémité de l'enrochement, devant l'école de voile, le trait de côte continue de reculer. La mise en place récente de trois épis a permis un bon engraissement au Nord de chacun d'entre eux. Néanmoins, le recul du trait de côte se perpétue, provoquant le décollement de ces ouvrages par rapport à la ligne de rivage (photo 13). Il conviendra de suivre de près cette évolution afin de ne pas rendre caduque l'effet pour le moment positif des épis mis en place. Sur ce site, d'autres techniques de protection complémentaires devront être étudiées.
