ETUDE GLOBALE CONCERNANT LA DEFENSE CONTRE LA MER

LES TEMPETES DE JANVIER ET FEVRIER 1990:

**OBSERVATIONS, SUIVIS D'EVOLUTION ET REMARQUES
 CONCERNANT LA DEFENSE CONTRE LA MER DE LA COTE OUEST
 DU COTENTIN**

RAPPORT III

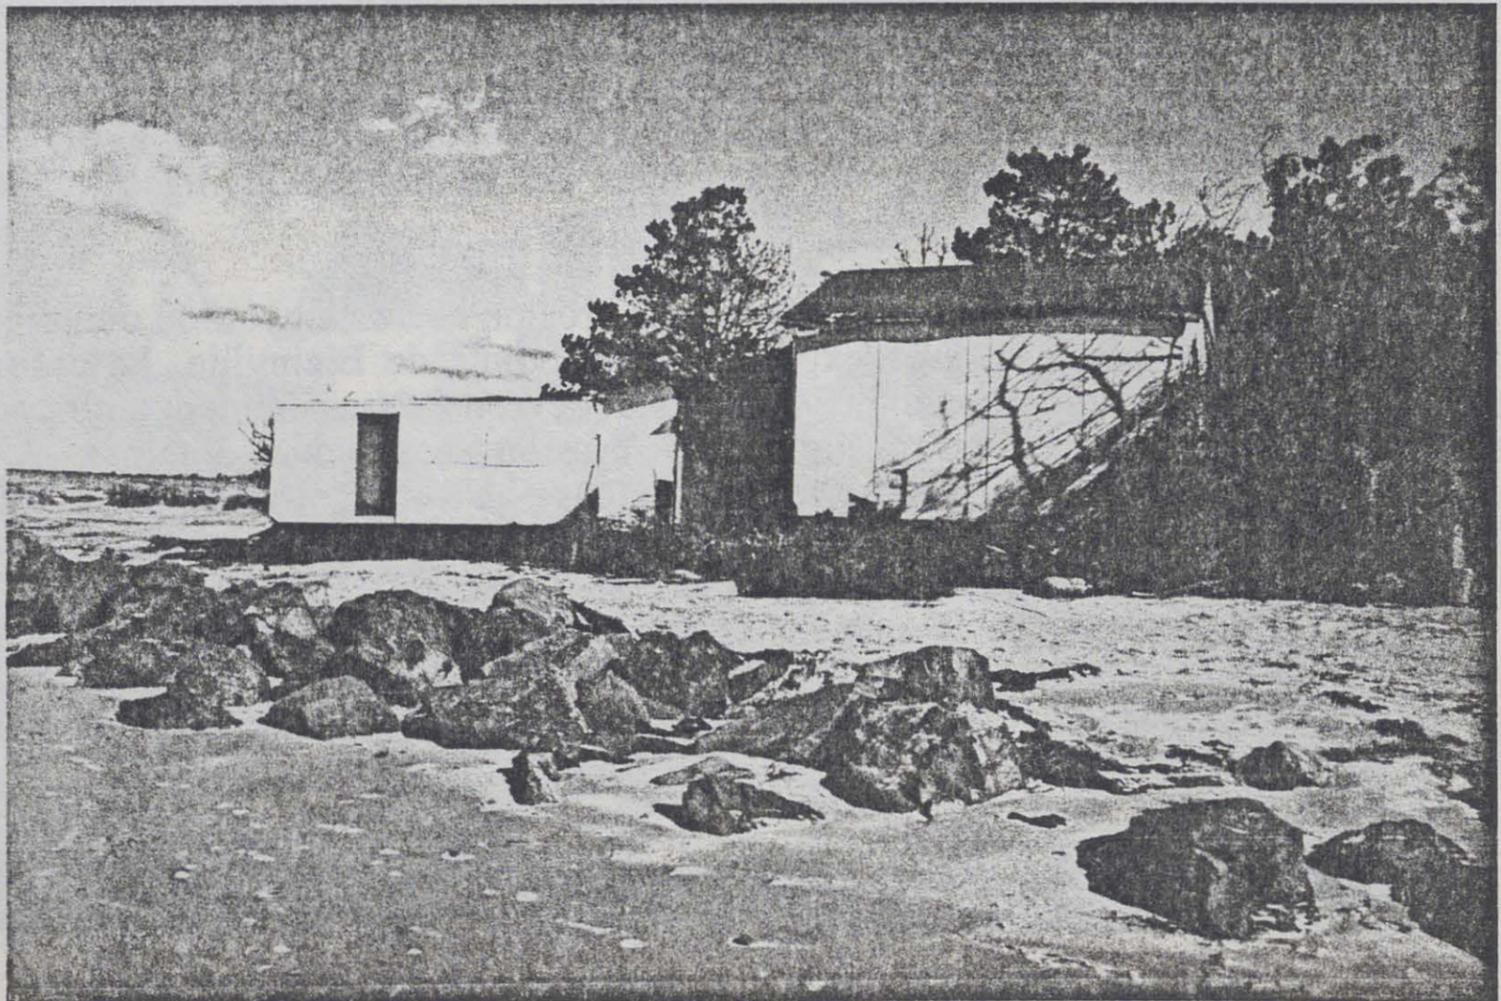
Photo 14: Erosion du trait de côte à Montmartin-sur-mer. Menace de destruction de bungalows.

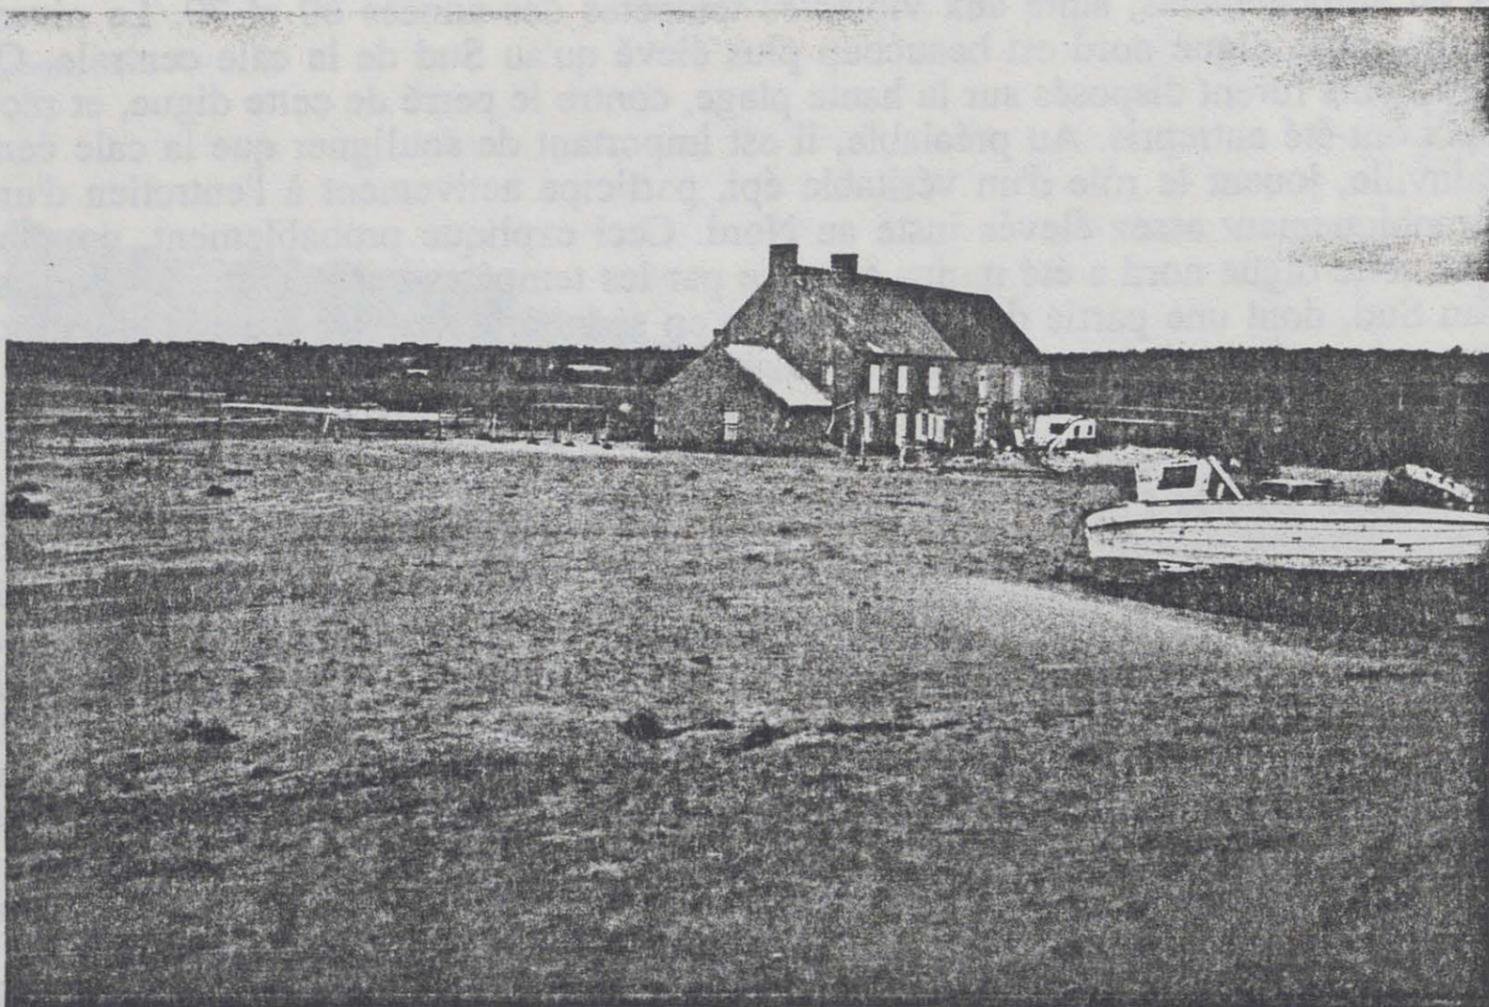
Photo 15: Epannage de tempête devant la ferme du Marais du Nord après submersion des terres basses.

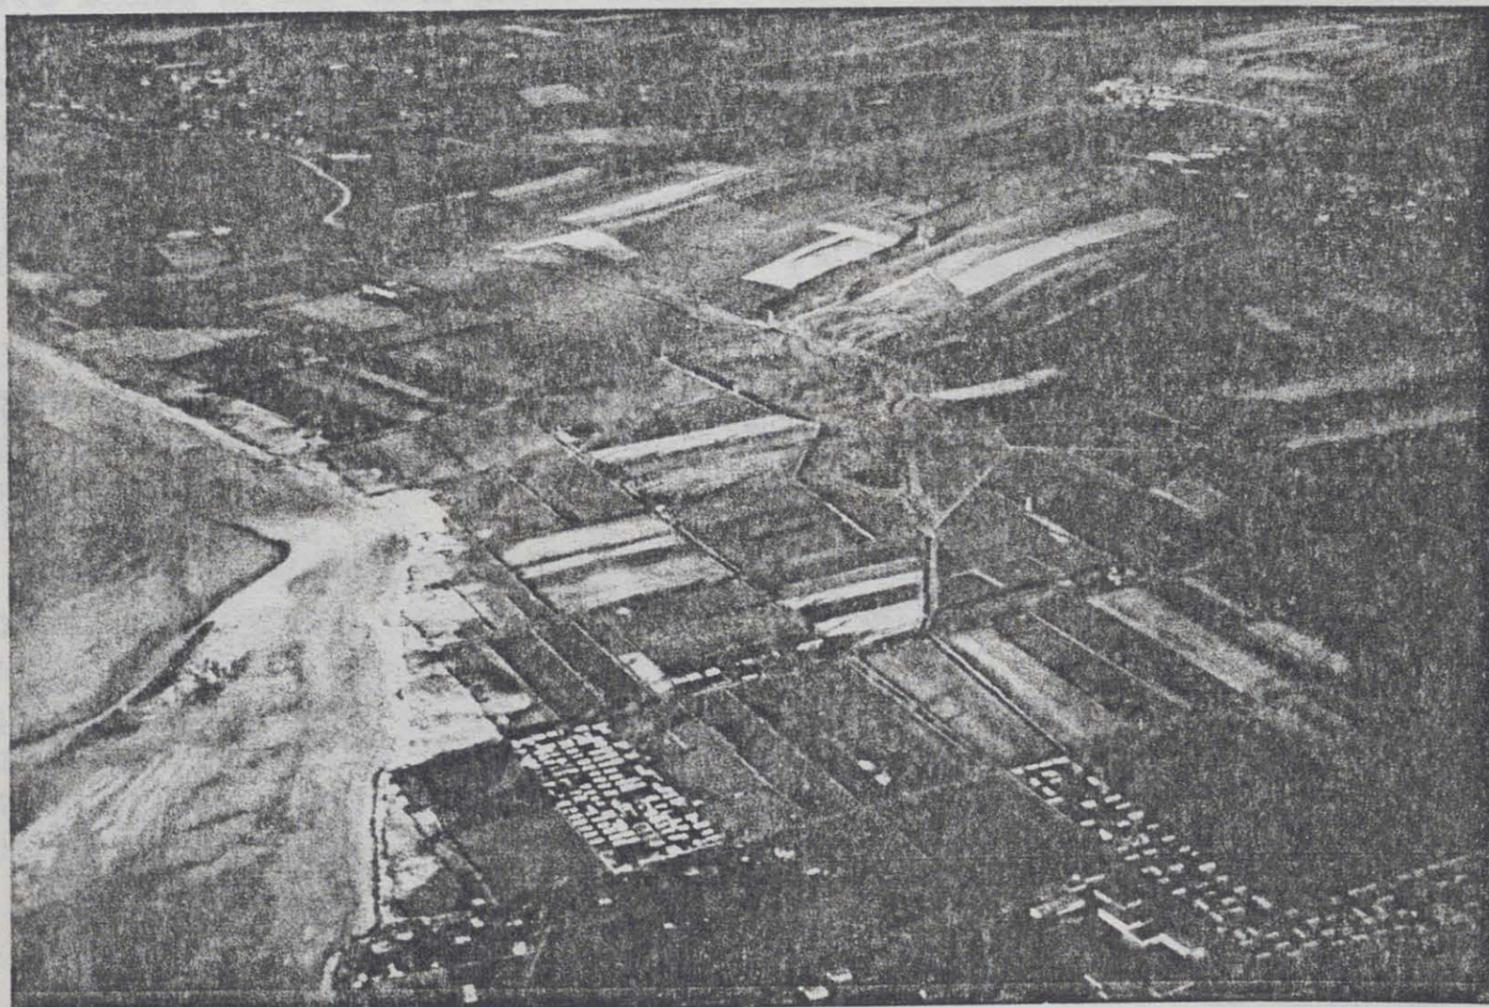
Photo 16: Vue aérienne de la zone submersible de Montmartin-sur-mer. Les eaux marines ont rejoint l'anse du Passevin au travers des terres agricoles.

Les submersions des terres agricoles ont également été très étendues, supérieures en superficie à celles consécutives à la tempête du mois de novembre 1984. Dans certains endroits très déprimés du marais de la porte à flot, le niveau des eaux marines a atteint 1.50 m (photo 16).

La prévision des débordements et des submersions peut être aisément réalisée à partir de la connaissance des hauteurs de la marée et des conditions météorologiques sur la côte. Dans les situations à risques, il suffirait d'obstruer temporairement quelques chemins et routes par des levées de terre pour limiter une trop grande extension des submersions.

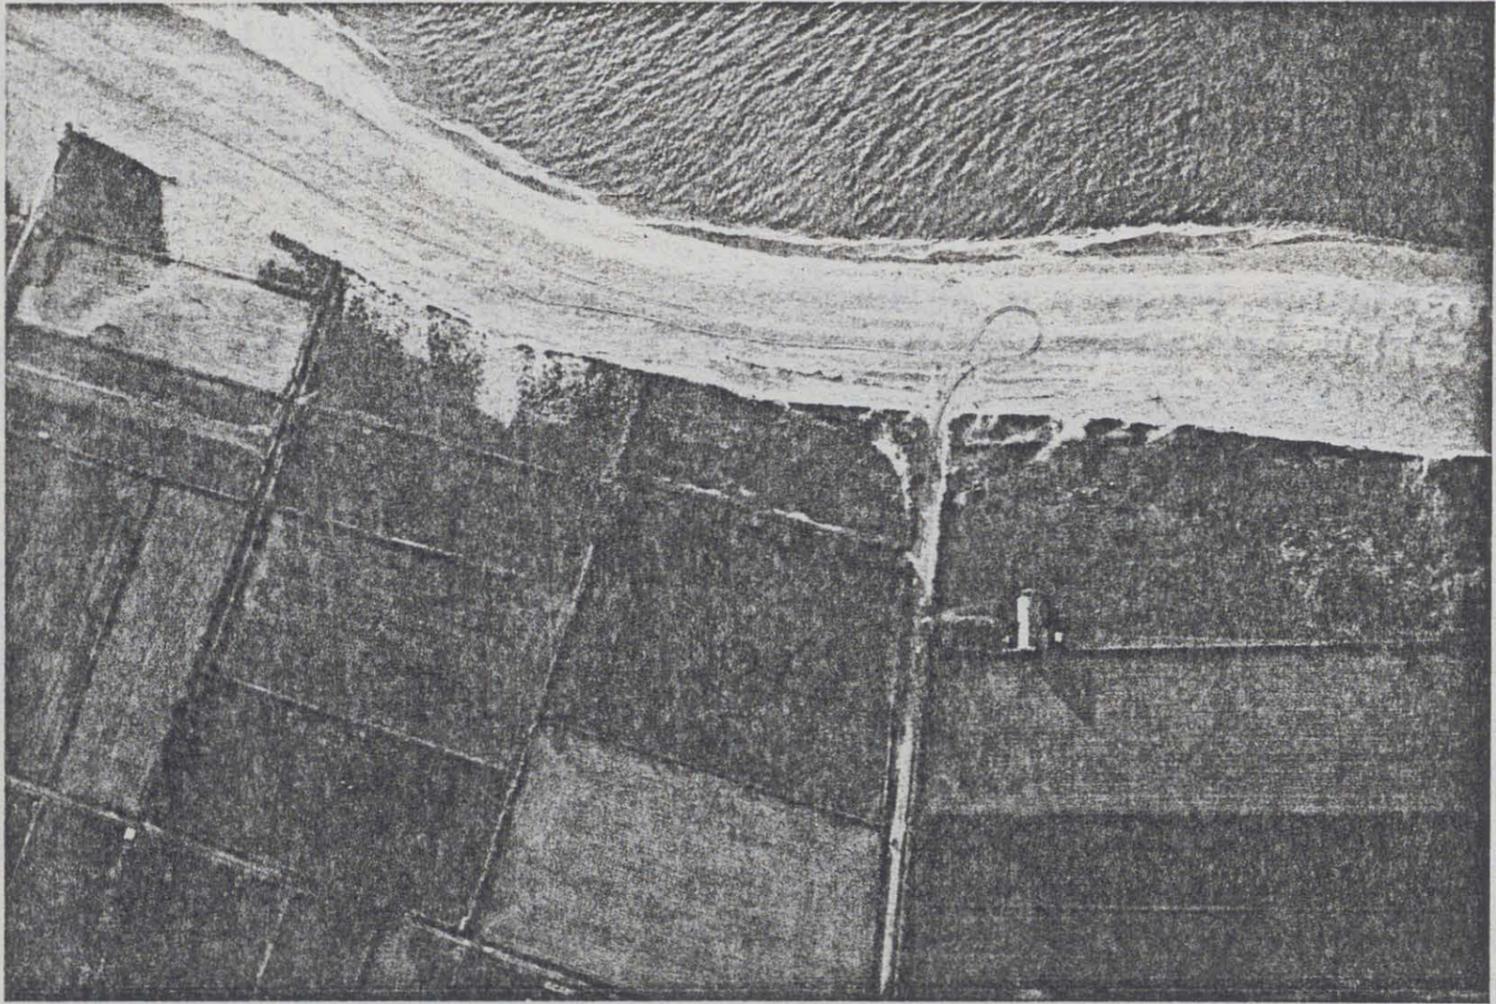
Photo 17: Vue aérienne verticale du littoral de Montmartin au Nord du CD 73 en septembre 1984.

Au regard de ces résultats, il apparaît que la construction de la digue basse de Montmartin n'a pas été efficace pour résorber le problème de l'érosion côtière sur ce site. Le recul de la côte lors de la tempête de février dernier le confirme à nouveau. Le bilan du recul de la côte, depuis la construction de la digue-épi, incluant les conséquences de la tempête de février dernier, est de 7.4 m/an. A l'endroit le plus affecté, le recul dépasse 30 mètres en 26 mois (photo 17 et 18)

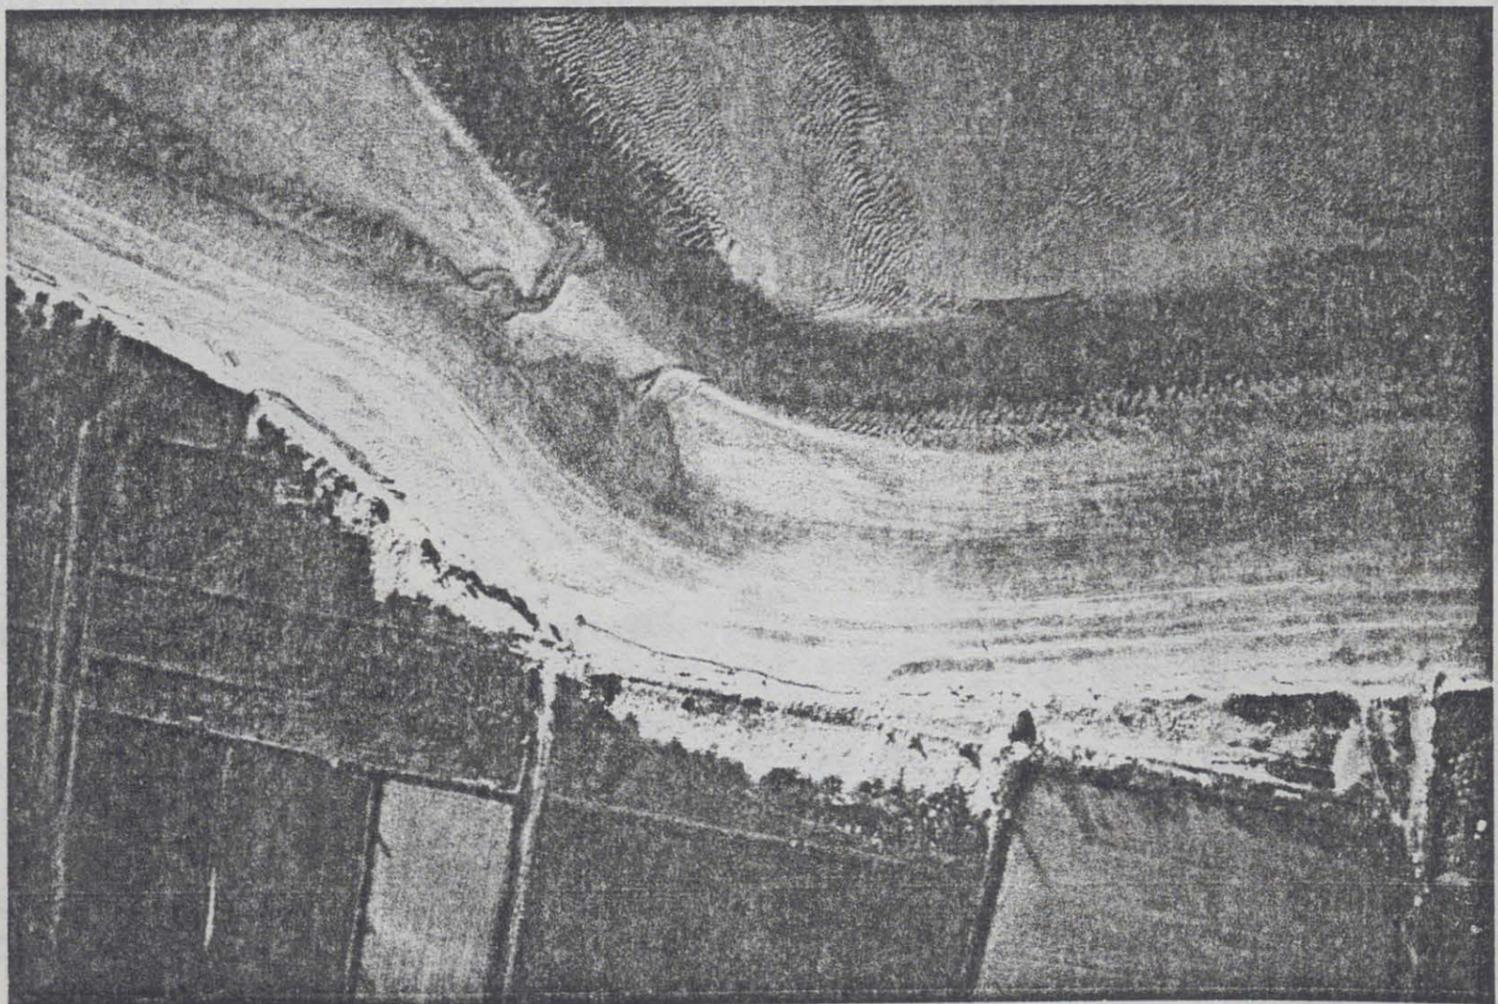
Photo 18: Vue aérienne verticale du littoral de Montmartin au Nord du CD 73 en octobre 1988.

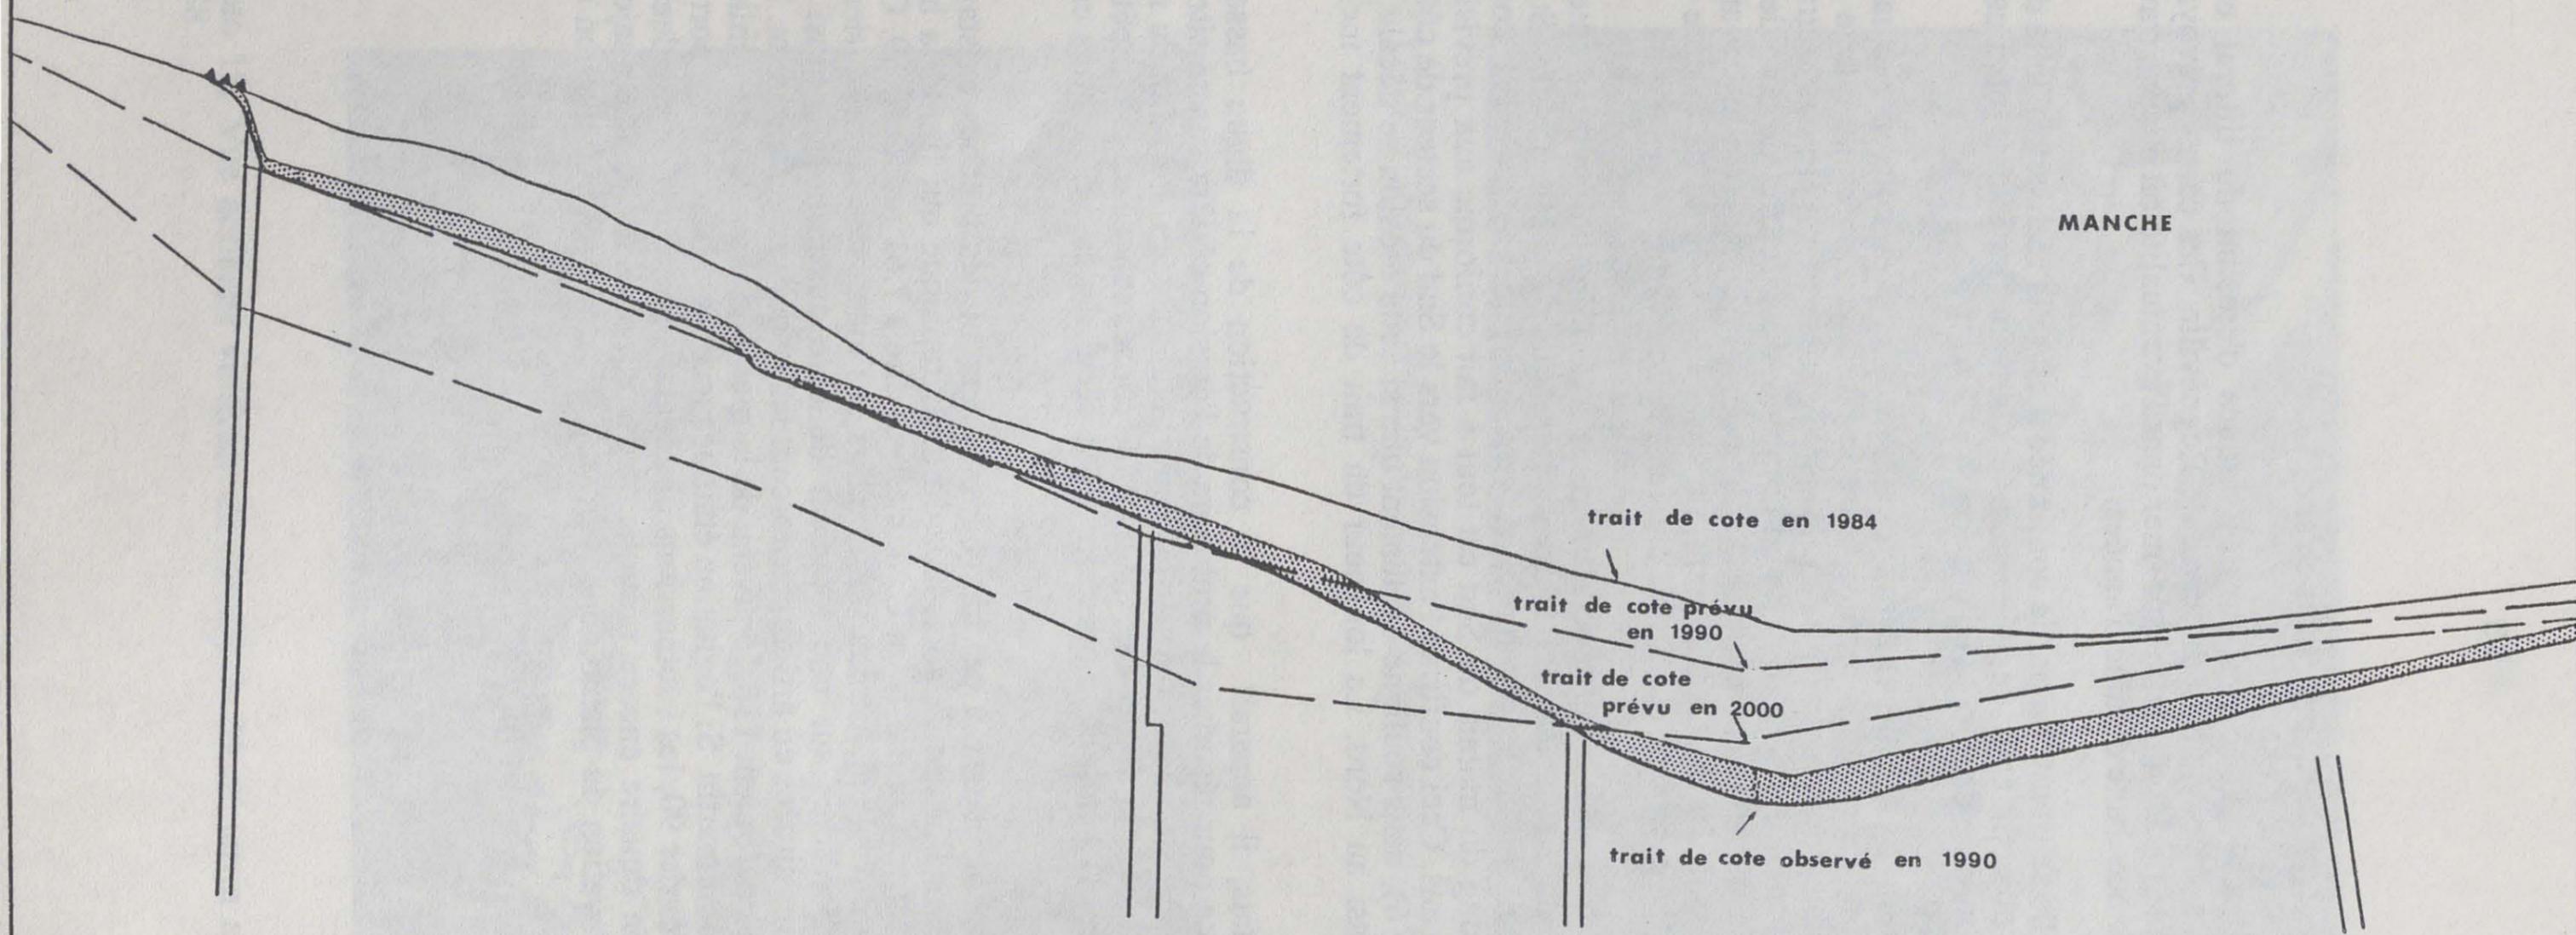
FIG 4 REcul PREVISIONNEL ET OBSERVATION A MONTMARTIN - SUR - MER 1984 - 2000

EROSION LORS DE LA TEMPETE
DU 28 FEVRIER 1990

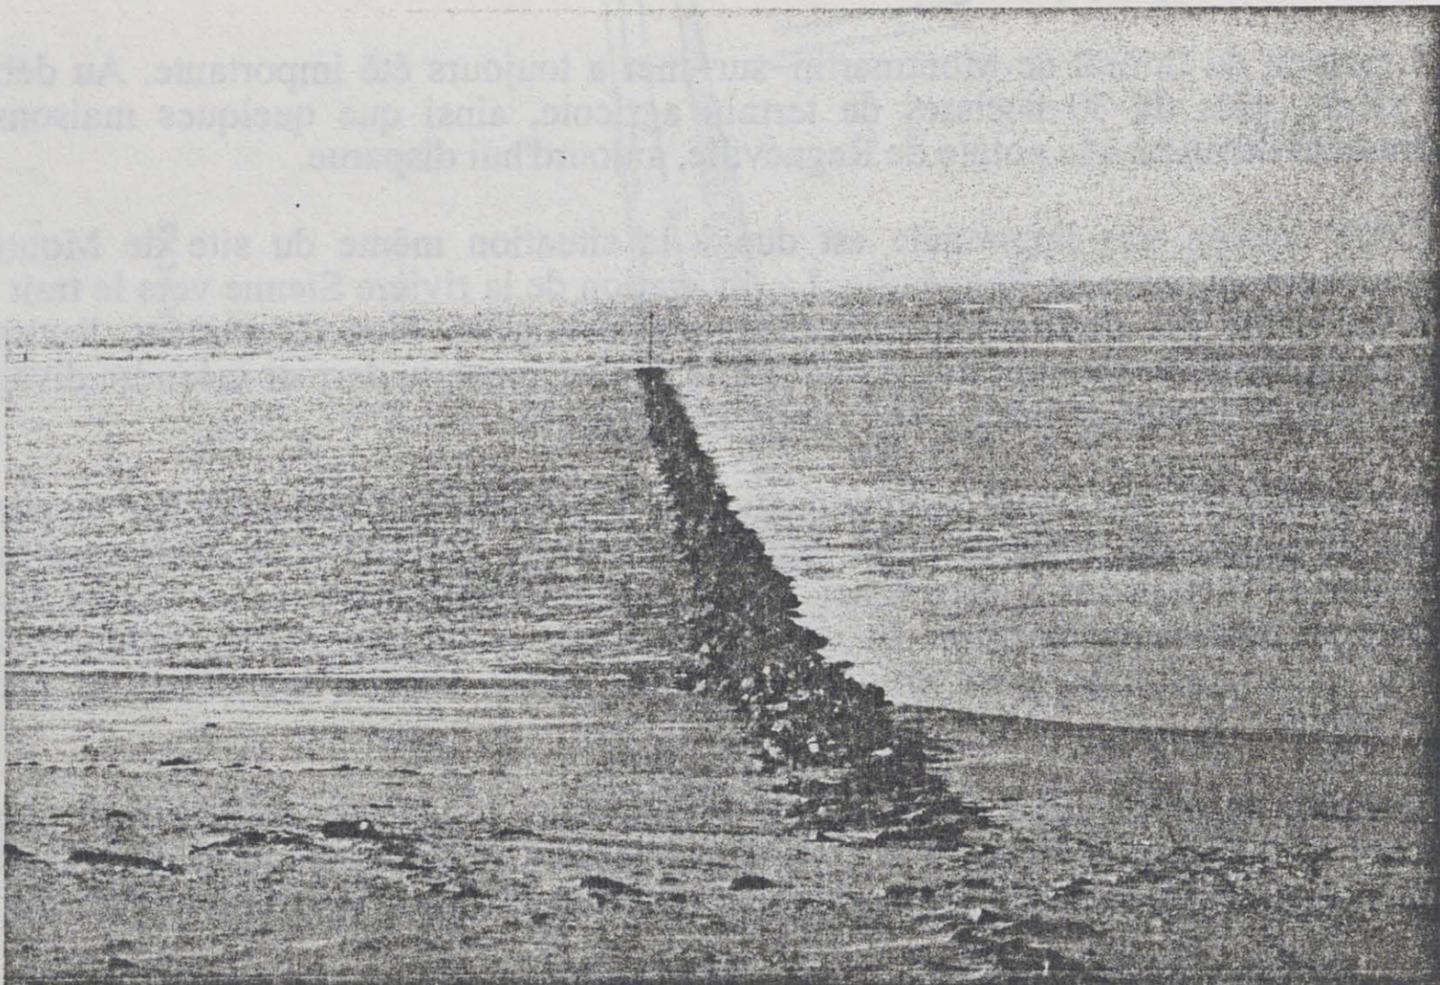
Photo 19: Différence de niveau du plan d'eau au jussant, de part et d'autre de la digue basse de Montmartin.

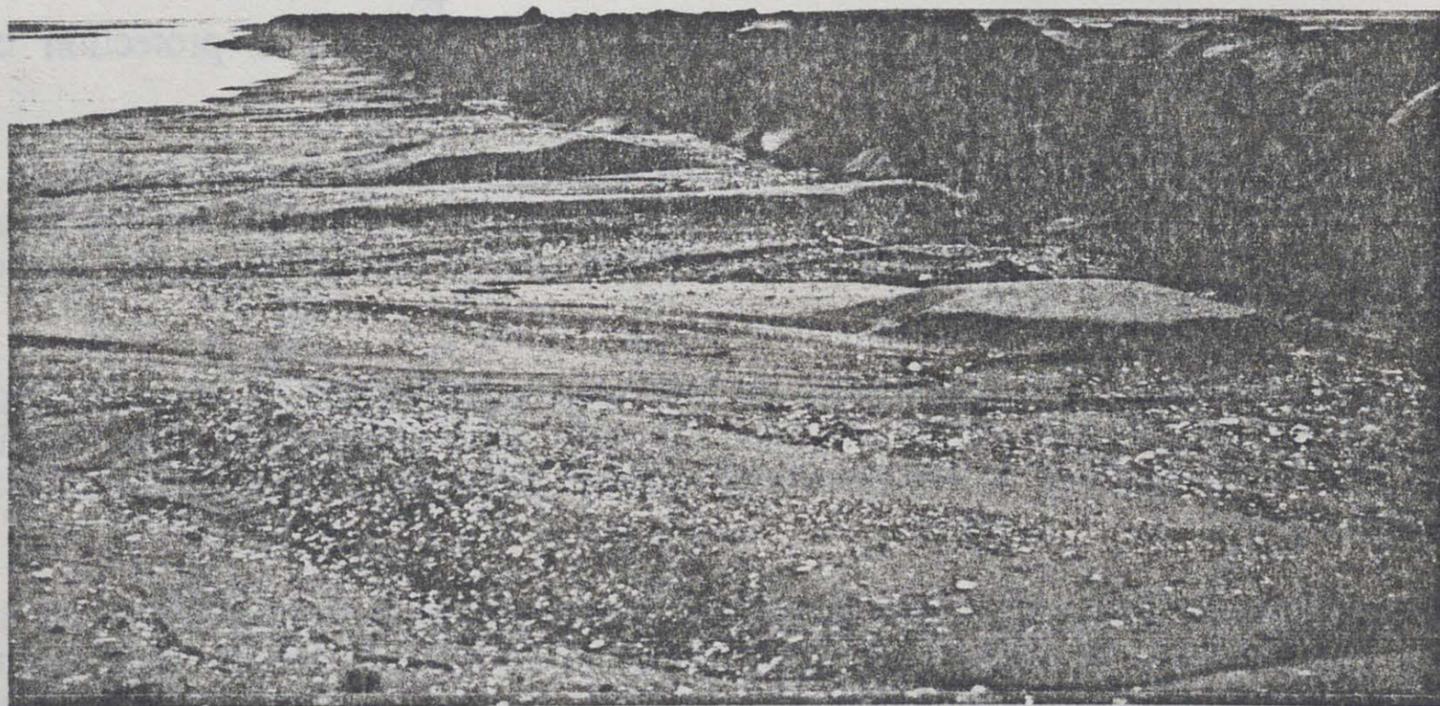
Photo 20: Morphologie témoignant une érosion des sédiments juste au Sud de la digue basse de Montmartin après le jussant.

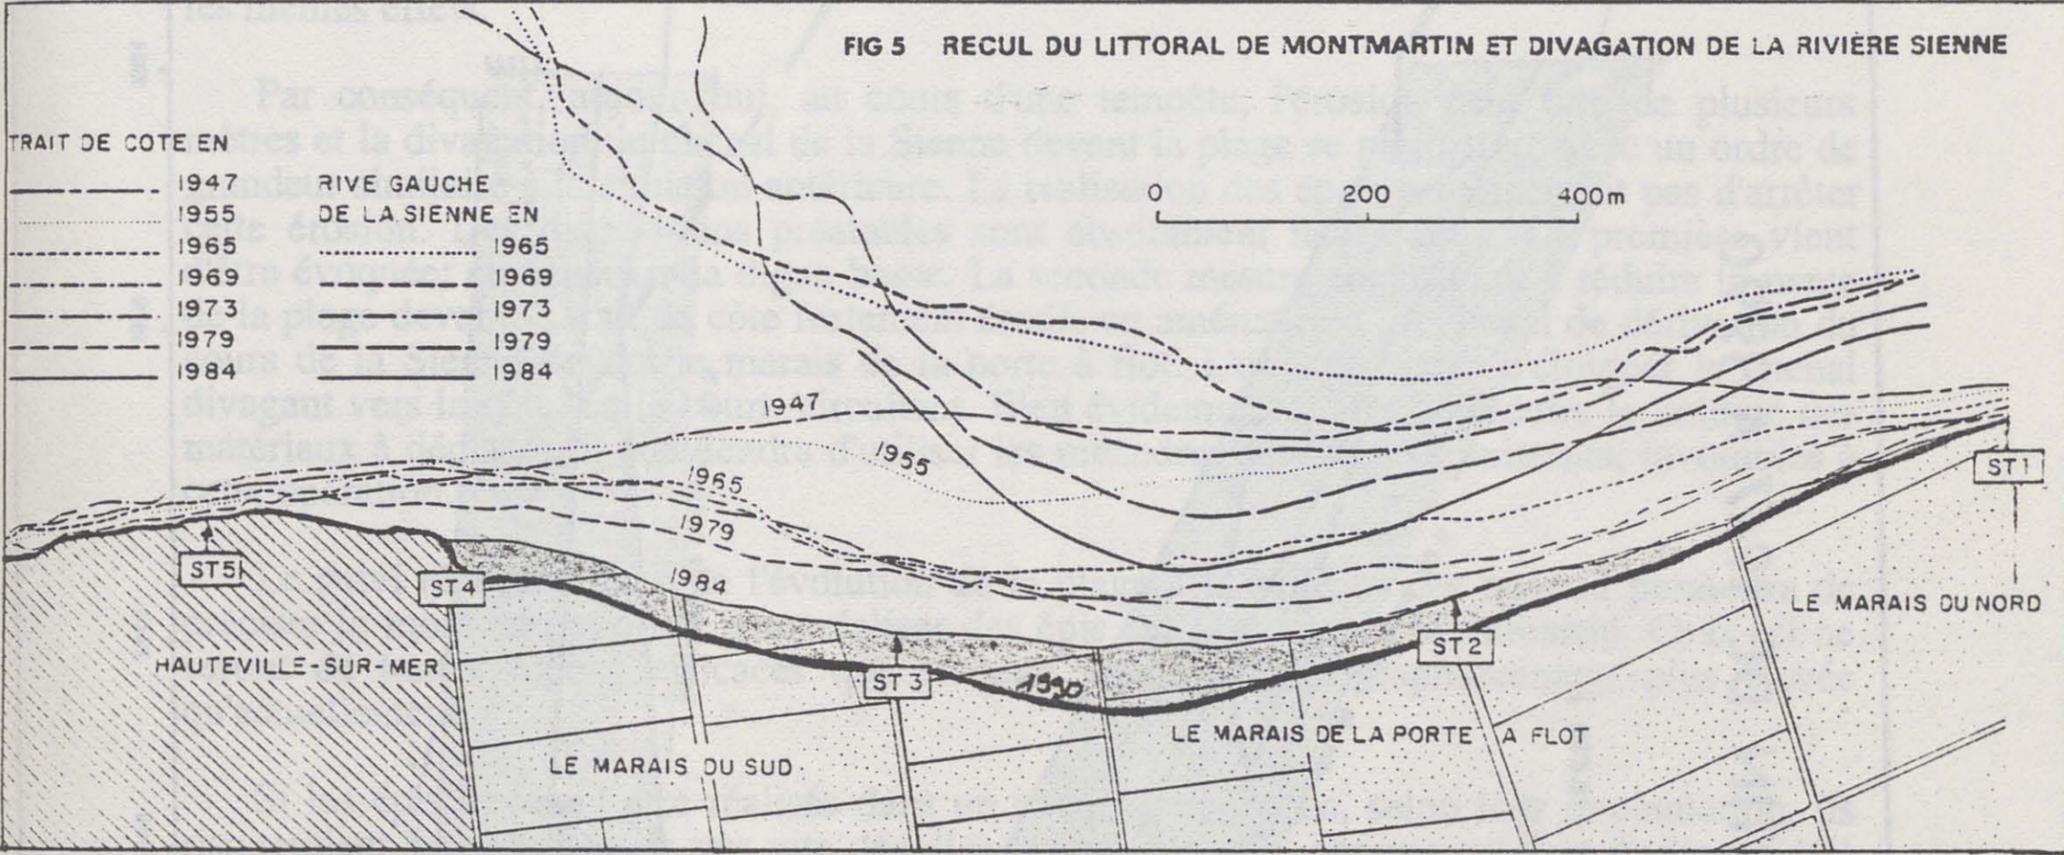
FIG 5 REcul DU LITTORAL DE MONTMARTIN ET DIVAGATION DE LA RIVIERE SIENNE

divagation de la rivière Sienna vers le sud-est.

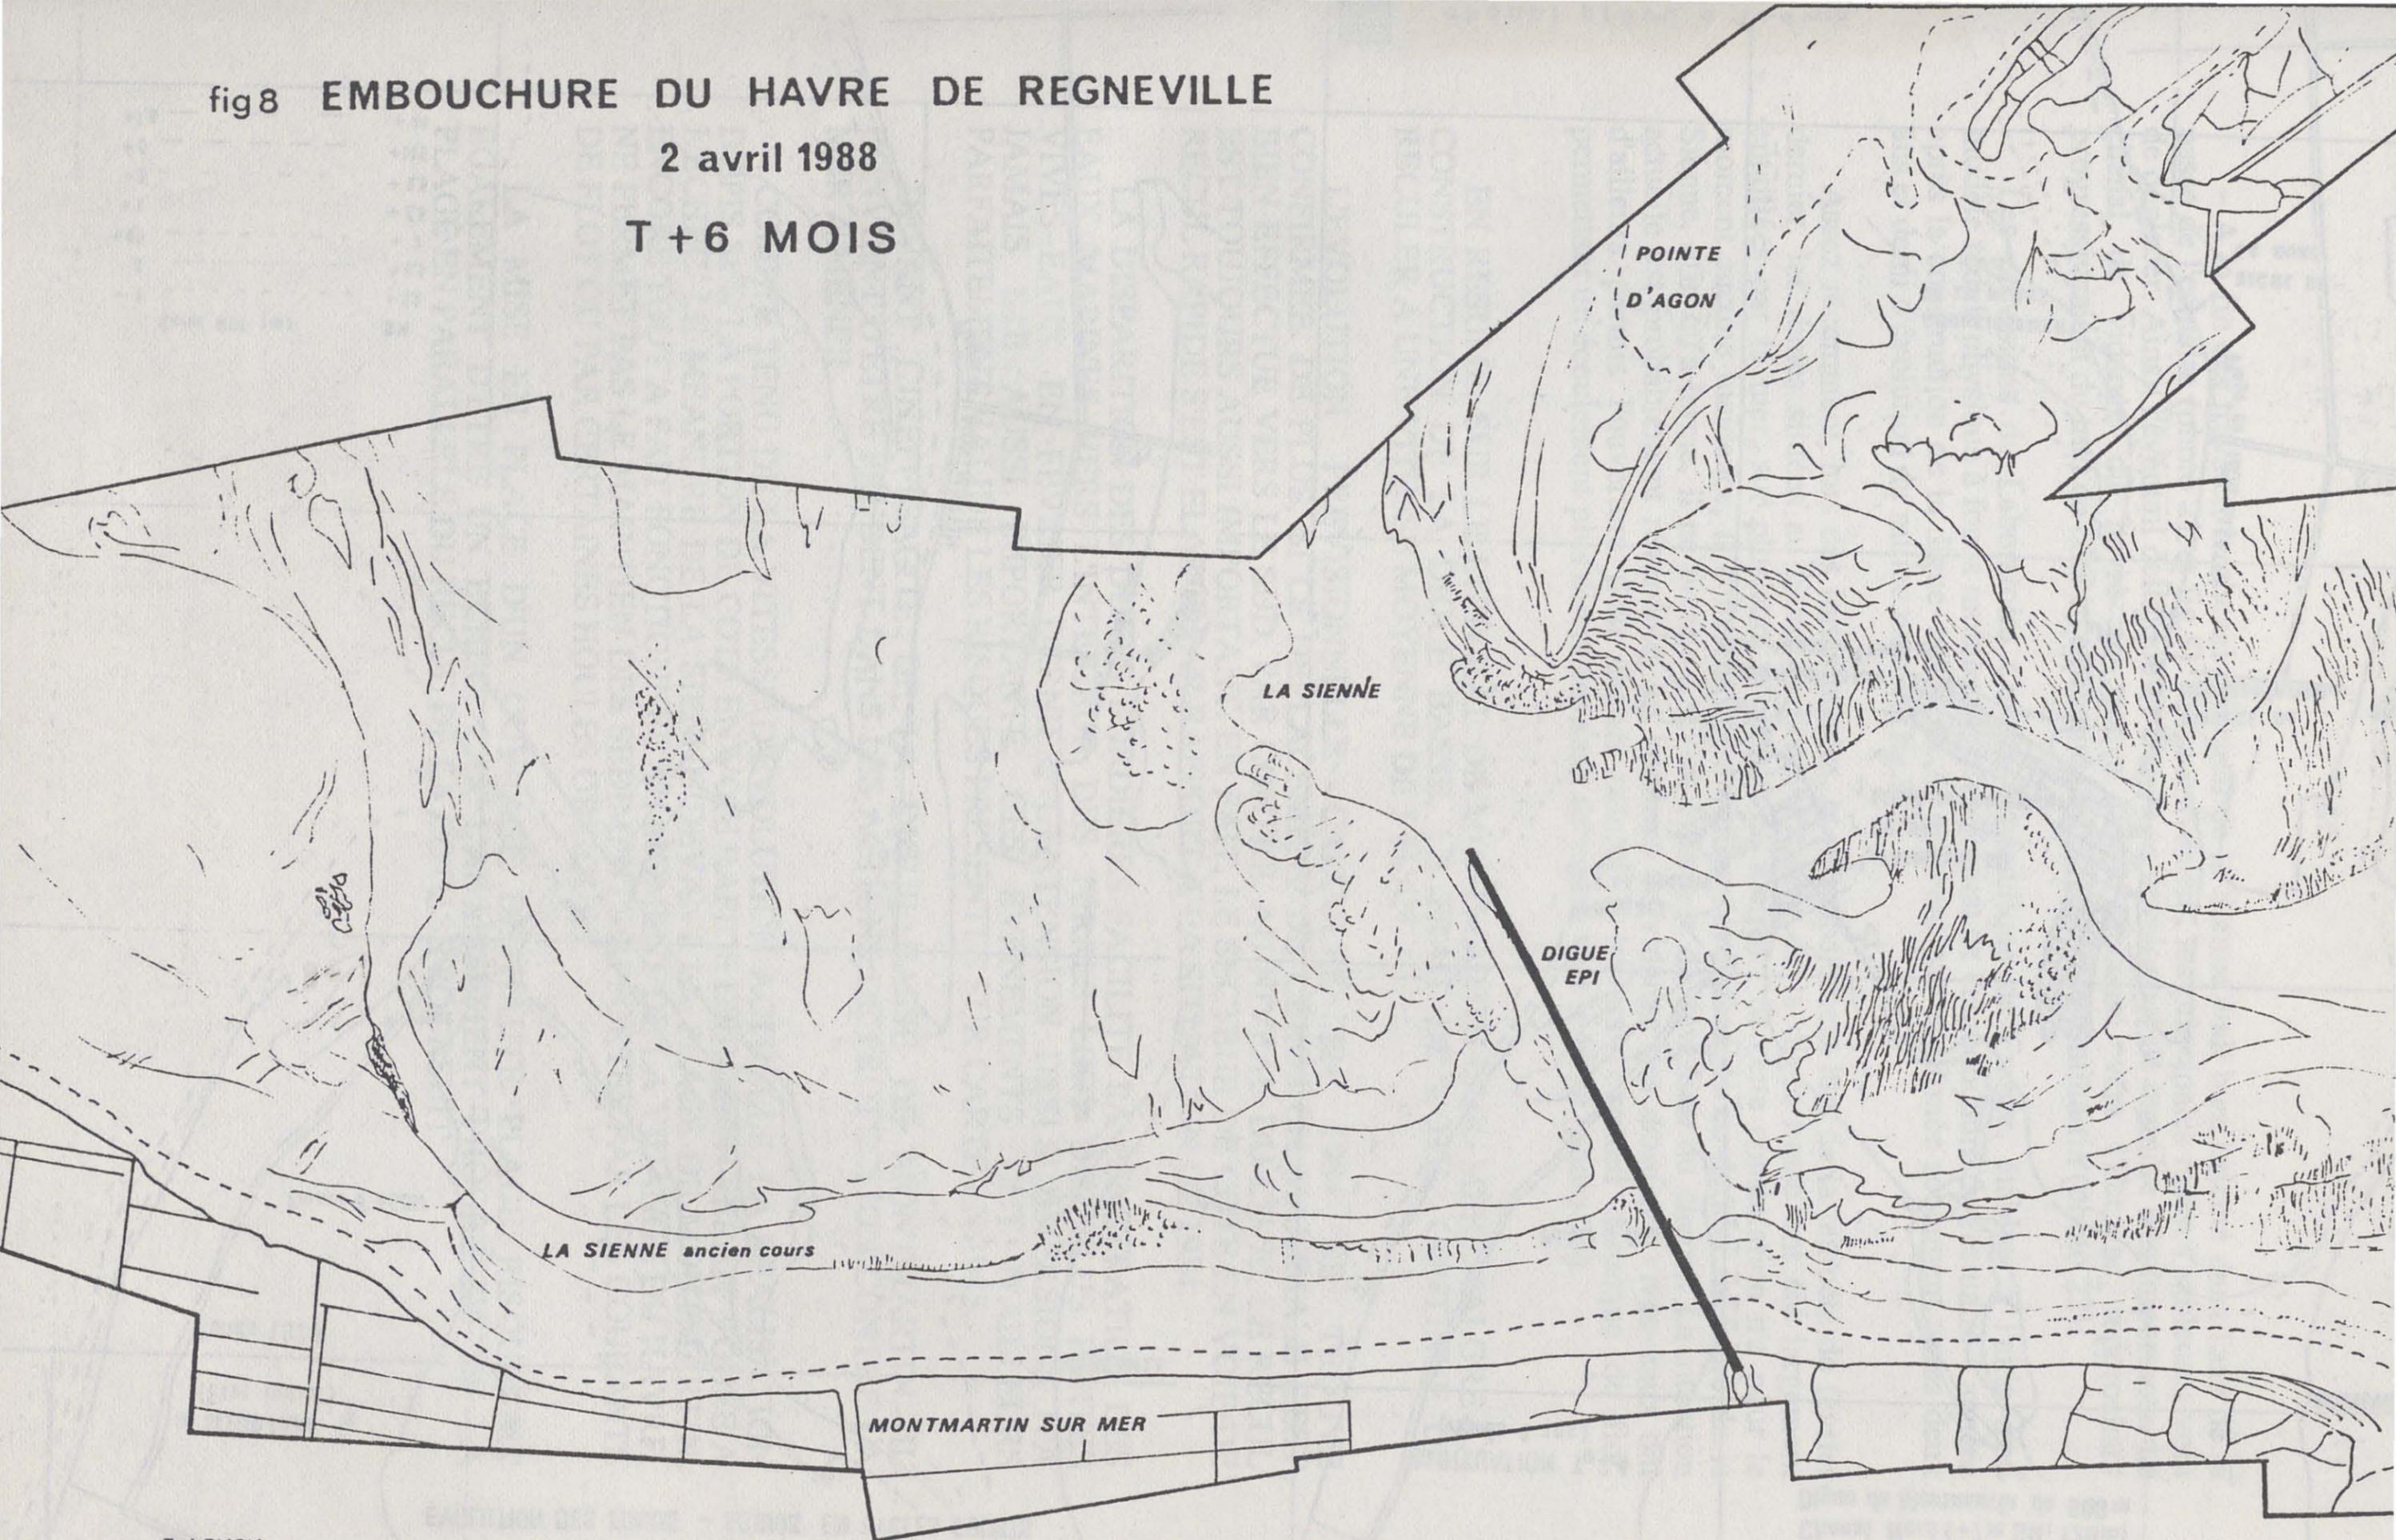
fig8 EMOUCHURE DU HAVRE DE REGNEVILLE

6 mois après la réalisation de la digue-épi, le chenal principal de la Sienne était localisé dans l'axe de la passe de l'estuaire, canalisé par l'ouvrage (fig.8).

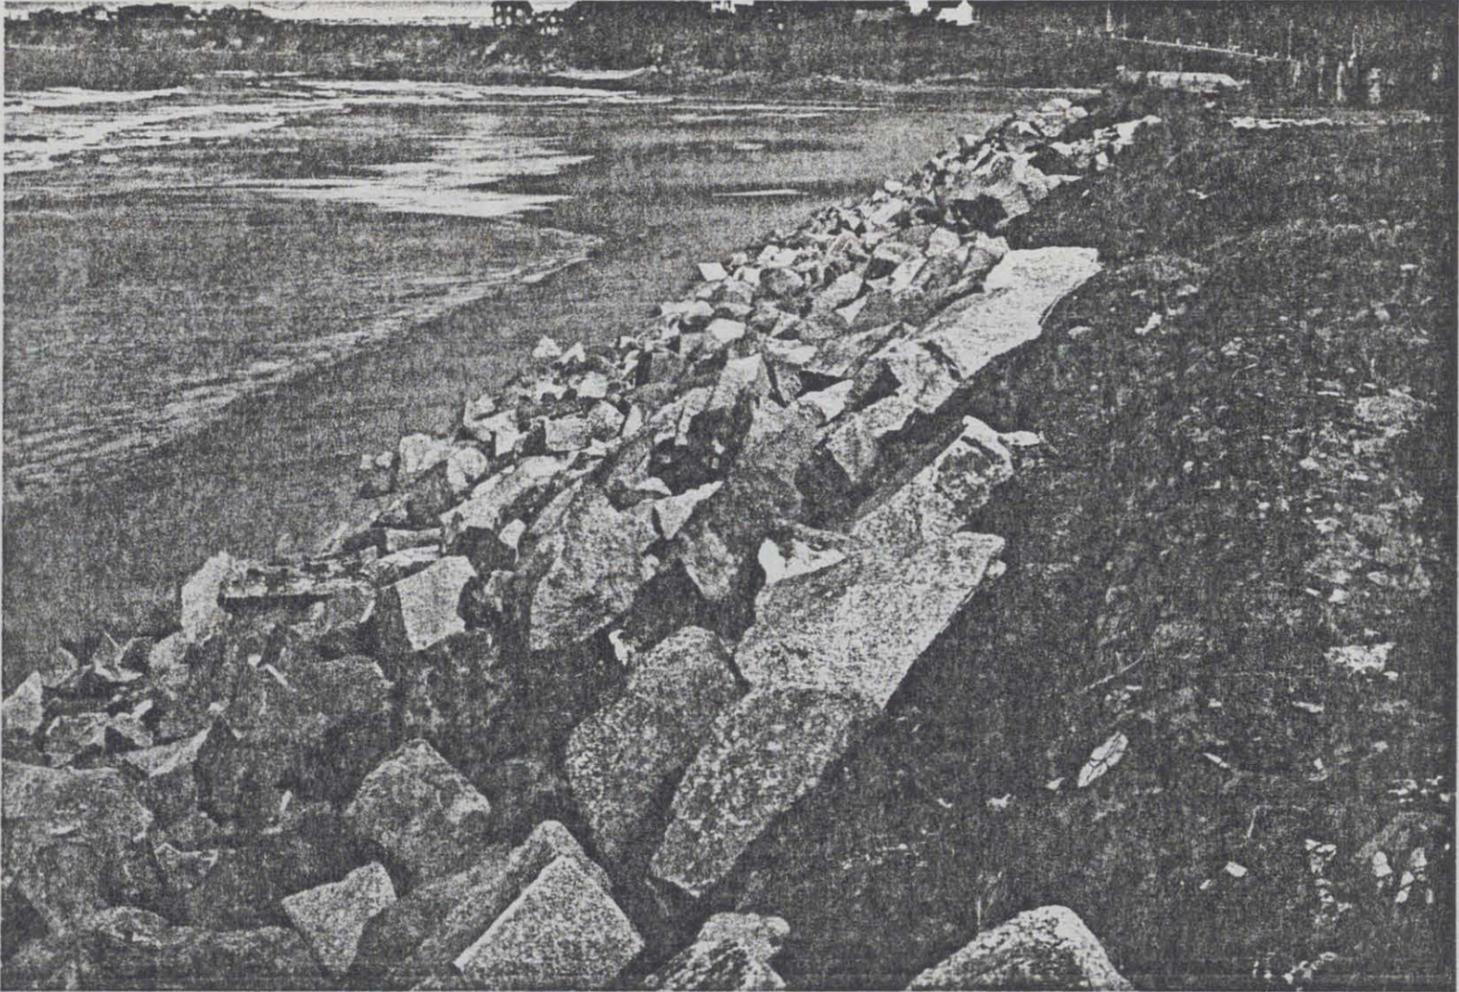
Photo 24: Glissement des enrochements de la digue de Saint-Pair, du fait d'un amaigrissement important du haut estran à la suite des tempêtes de février 1990.

- l'abaissement des estrans devant les ouvrages longitudinaux a été parfois très spectaculaire. Ainsi, l'amaigrissement de la plage devant la digue de Saint-Pair, a-t-il entraîné son affaissement (photo 24).

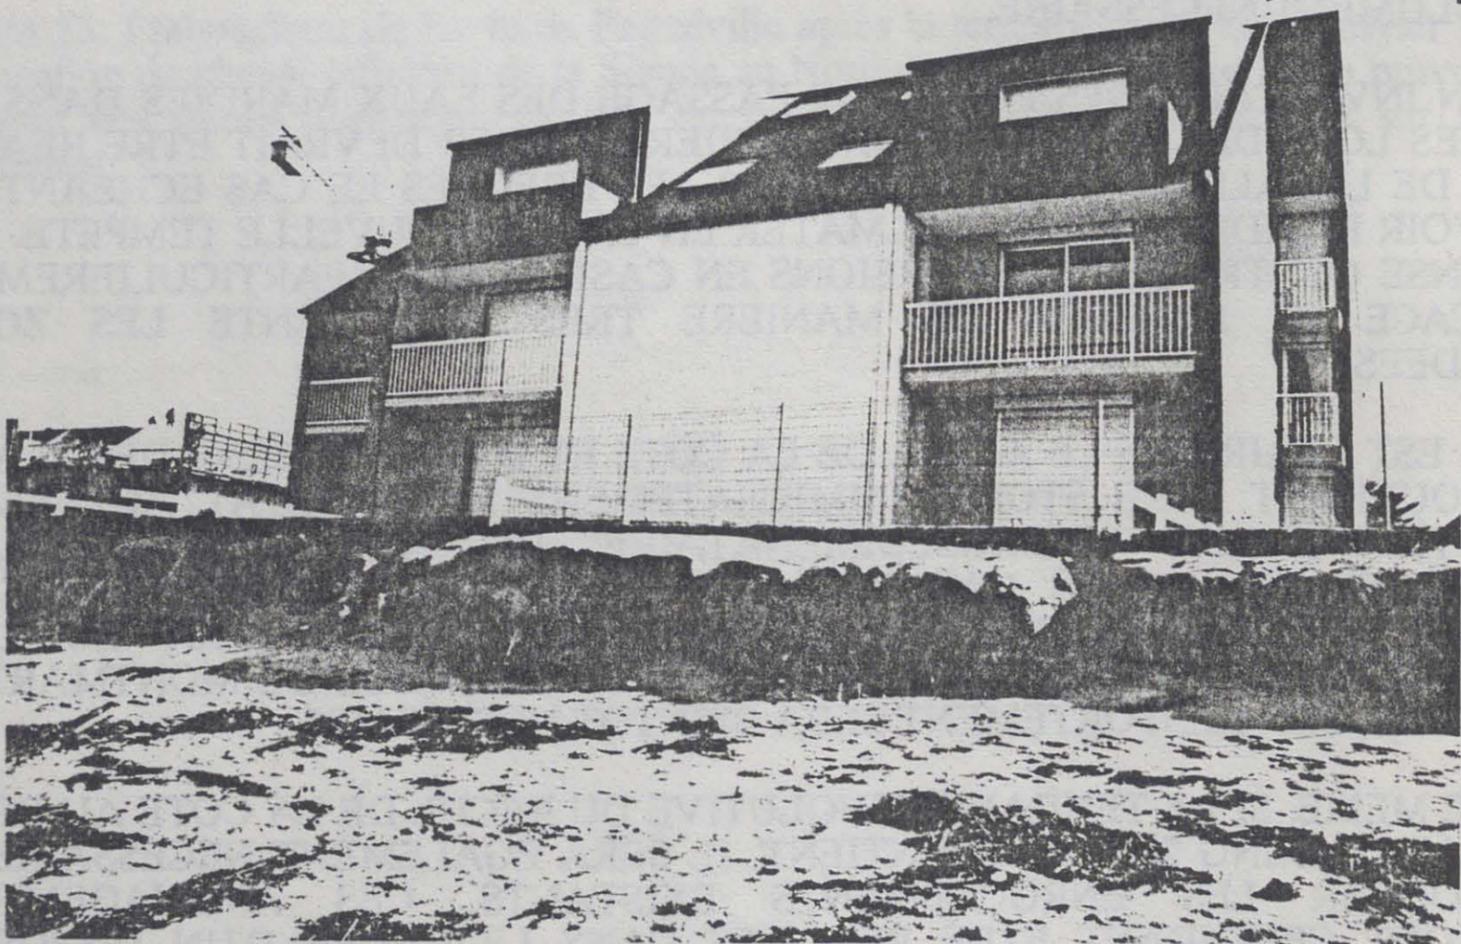
Photo 25: Bâtiments récents ou en construction menacés sur le front de mer en érosion rapide entre Jullouville et Carolles.
