# Compte rendu annuel d'activités 2017 du DPSM en Normandie

Rapport final

**BRGM/RP-68165-FR**

Juin 2018

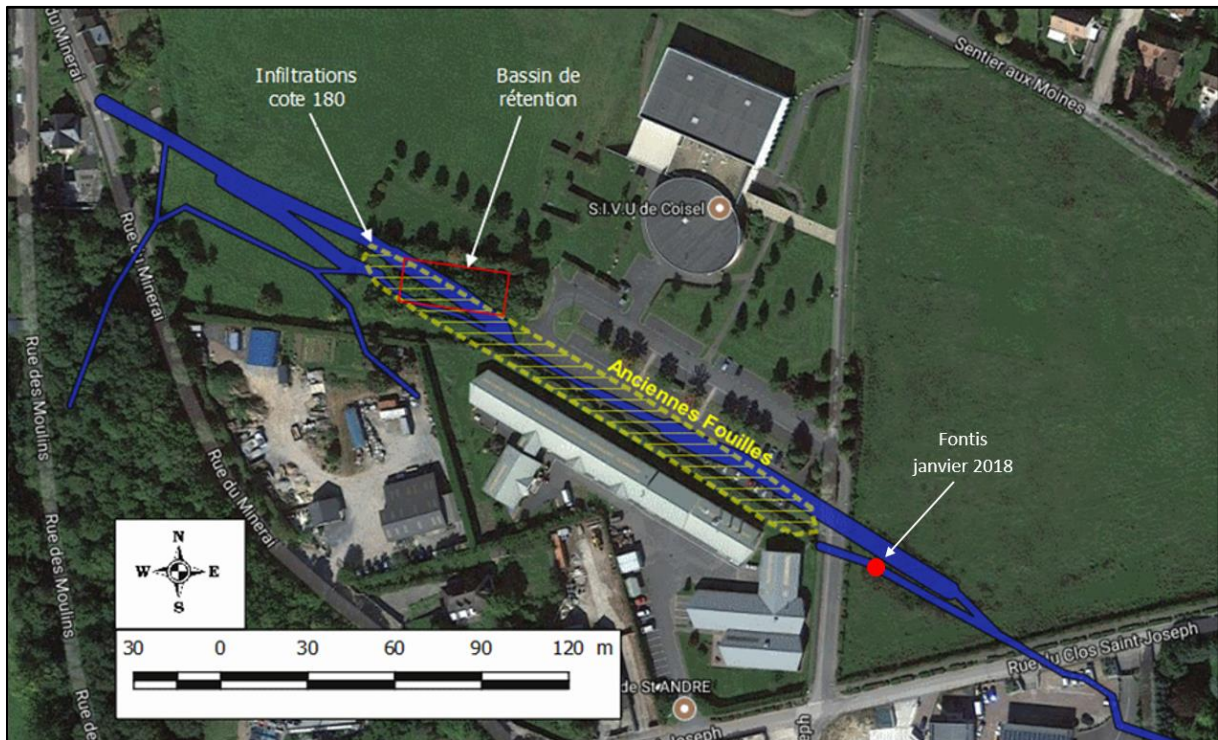
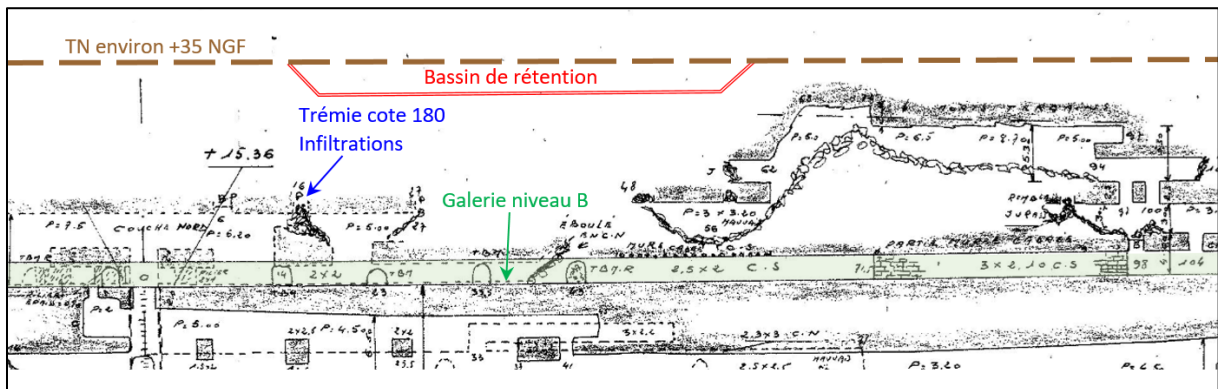
Lors de l'inspection du circuit dénommé « *flanc nord Orne* », qui concerne les zones 1 à 9 de la cote 0 à la cote 960, il a été observé la poursuite du ravinement créé par l'infiltration d'eau à la trémie de la cote 180 en couche nord. Ce secteur de la mine se trouve en zone d'aléa effondrement fort et se situe sous la commune de Saint André-sur-Orne, au droit d'un bassin de rétention qui collecte des eaux pluviales

Il faut noter que les plans mis à jour par GEODERIS en 2016 indiquent la présence d'anciennes fouilles à cet endroit et que les vieux travaux d'exploitation étaient très proches de la surface. Le risque d'apparition d'un désordre à proximité du bassin est donc élevé.

Illustration 47 : Flanc nord, infiltration d'eau cote 180 (vue en plan et coupe).

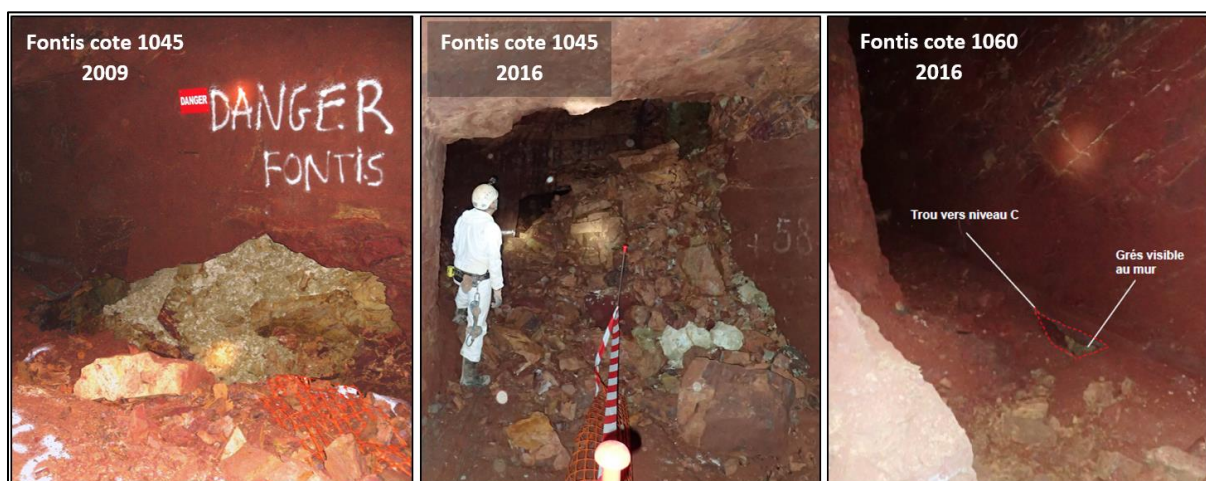
Illustration 48 : Flanc nord, fontis cote 1045 et fontis cote 1060.

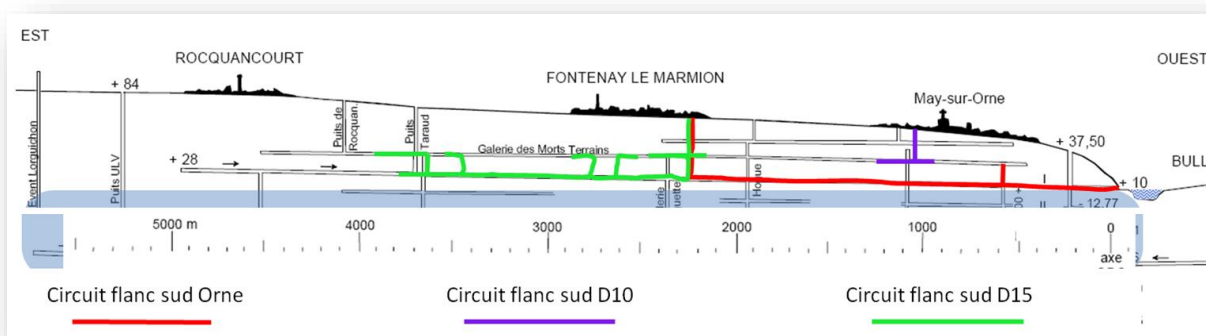
Lors des inspections fond, aucune évolution notable n'a été relevée. Cependant, il faut noter une dégradation lente et progressive la galerie des Morts Terrains située à très faible profondeur au droit des zones 29, 31 à 34 et 43.

Illustration 49 : Flanc sud, circuits de surveillance.

Des travaux de comblement des zones 31 à 34 débuteront courant 2<sup>ème</sup> trimestre 2018 et une consultation pour réaliser les travaux de comblement des zones 29b1 à 29b3 sera initiée courant 1<sup>er</sup> semestre 2018.

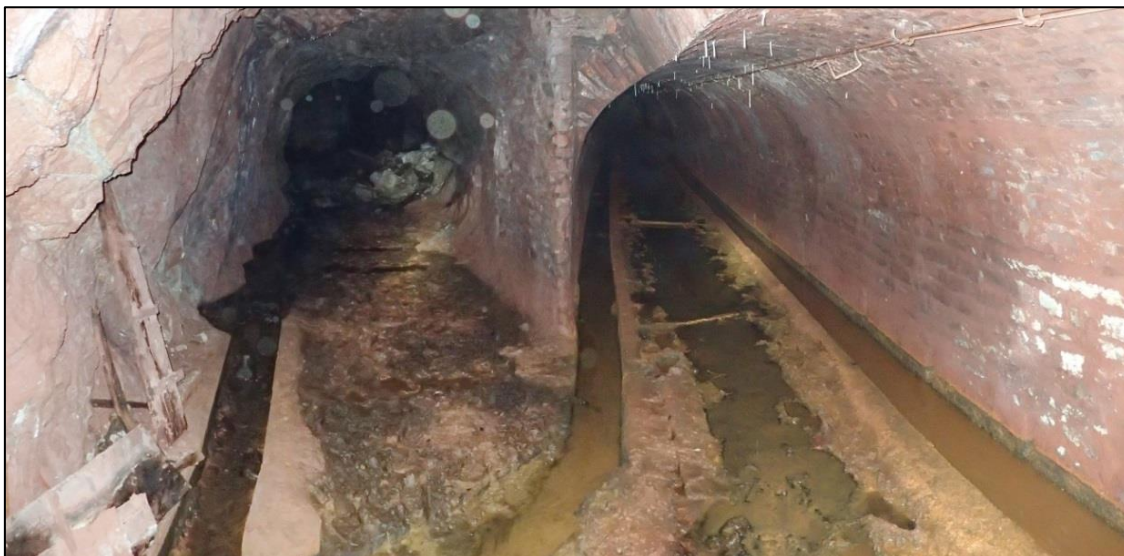
*Illustration 57 : TB de l'Orne, inspection visuelle de la galerie et de l'écoulement d'eau.*

Il n'a pas été observé d'évolution notable des dégradations du TB de l'Orne en 2017. Les travaux d'entretien de la parcelle traversée par le fossé drainant l'eau d'exhaure à la sortie du travers-banc vers l'Orne ont été effectués par les services municipaux de la commune. Les deux cloches de fontis situées aux cotes 191 et 263 ont été traitées par comblement avec du coulis béton.

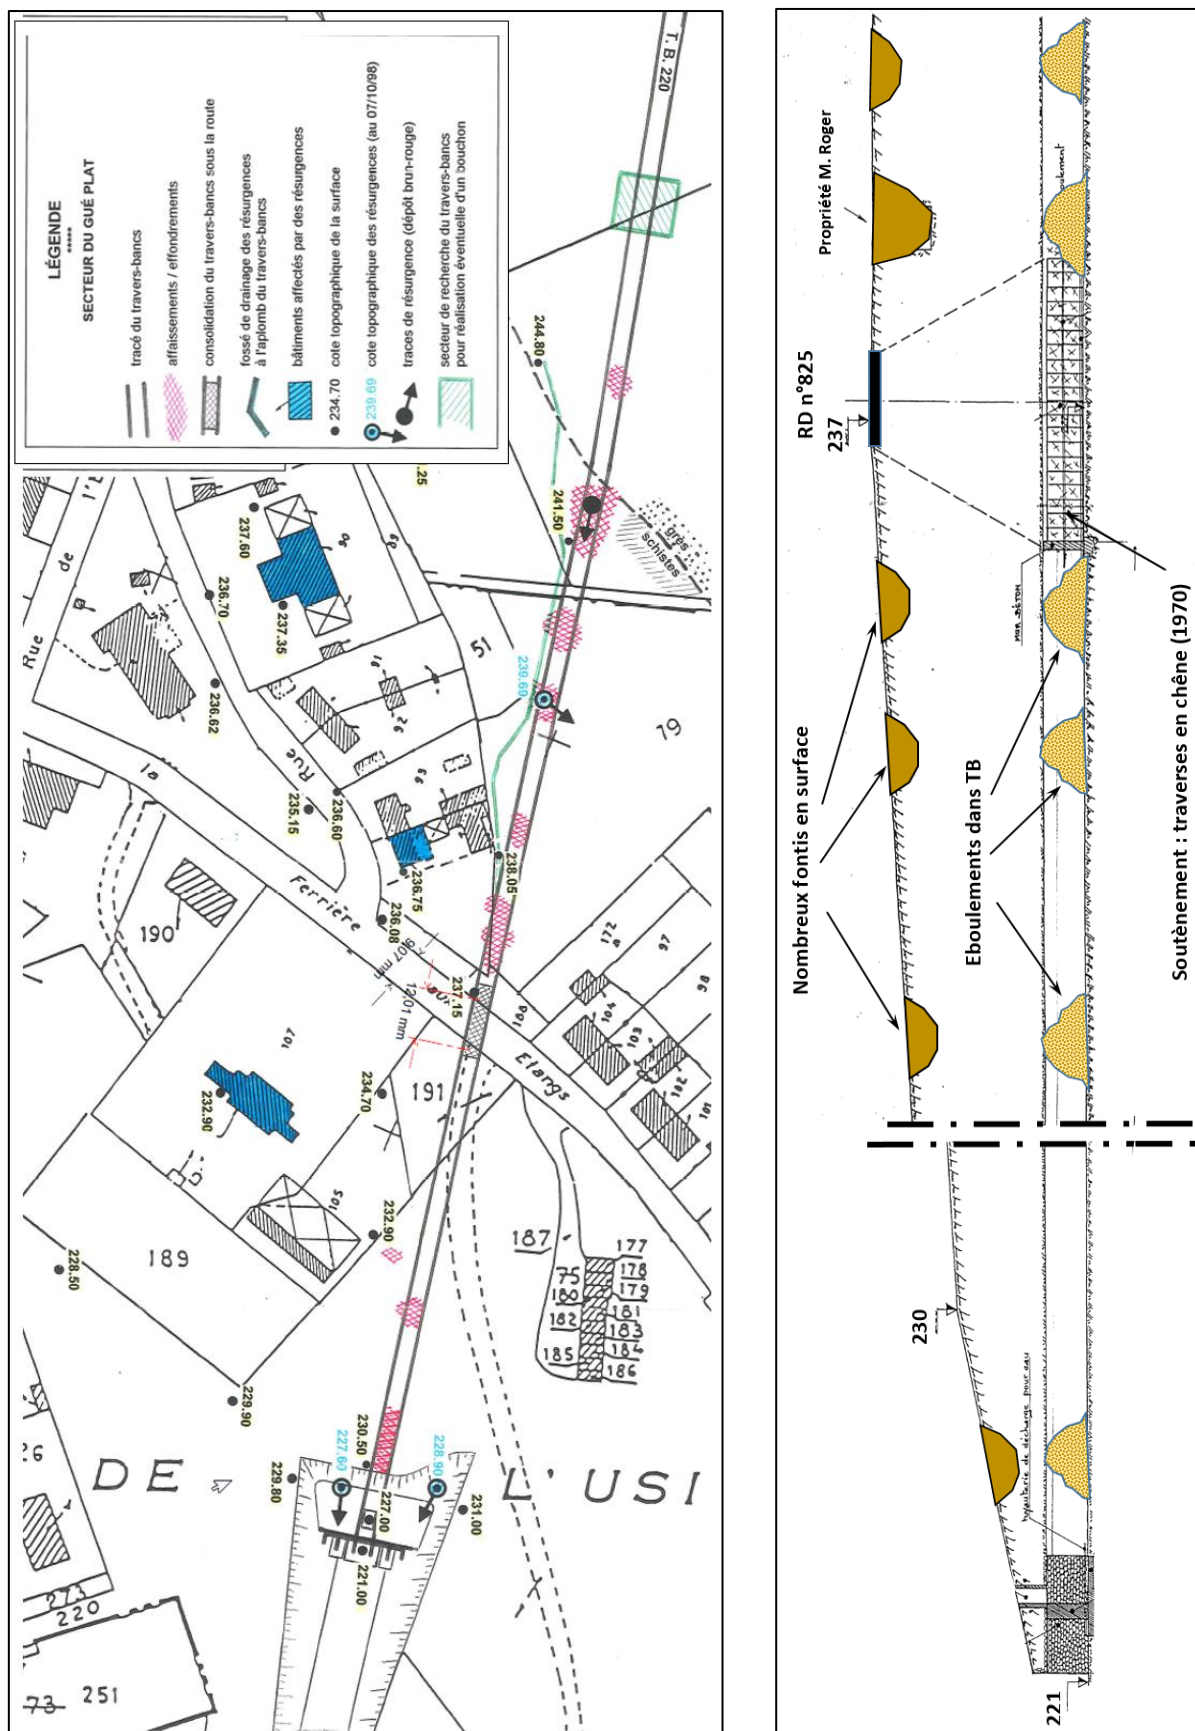
Suite aux désordres apparus au droit de cet ouvrage, plus d'une vingtaine de fontis recensés depuis la fermeture en 1972, le DPSM propose d'inscrire l'exutoire du TB 220 sur la liste des ouvrages surveillés en 2019, pour une inspection visuelle annuelle.

*Illustration 58 : TB 220, localisation des désordres survenus (plan et coupe).*

D'autre part, une étude de faisabilité pourrait être envisagée en 2019, pour optimiser l'écoulement de l'eau et ainsi réduire l'éventualité d'apparition de nouveaux désordres. En effet, les nombreux fontis ont entraîné les produits de recouvrement dans le travers-banc et finissent par obturer la galerie, empêchant l'eau de la mine de s'écouler par gravité vers la sortie de l'ouvrage. Dans le TB, ces « barrages » successifs entraînent une montée en charge de l'eau, ce qui a pour conséquence d'engendrer de nouveaux fontis.

Suite aux désordres apparus au droit de cet ouvrage, où plus d'une vingtaine de fontis ont été recensés depuis sa fermeture en 1972, le DPSM propose d'inscrire l'exutoire du TB 220 sur la liste des ouvrages surveillés en 2019. Il s'agit de procéder à une inspection visuelle annuelle pour vérifier le bon écoulement des eaux d'exhaure de la mine.

Par ailleurs, une étude de faisabilité pourrait être envisagée en 2019 afin d'optimiser l'écoulement de l'eau et ainsi réduire l'éventualité d'apparition de nouveaux désordres.
