Evaluation des risques liés au vieillissement des carrières terriennes de Basse-Normandie

Rapport final

BRGM/RP-64117-FR
Novembre 2014

Étude réalisée dans le cadre des opérations
de Service public du BRGM 2014- SP14BNO08

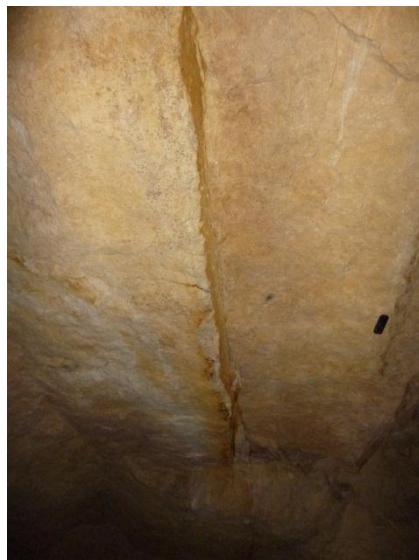
La carrière est marquée par de nombreuses fractures tectoniques d'orientations principales N10° et N110° visibles au niveau du toit, des parois latérales ou qui traversent les piliers. Certaines galeries suivent ces orientations (notamment, la galerie qui part directement à gauche à partir de l'entrée, dont l'orientation est N110°).

Illustration 18 – Fracture tectonique au niveau du toit de la carrière

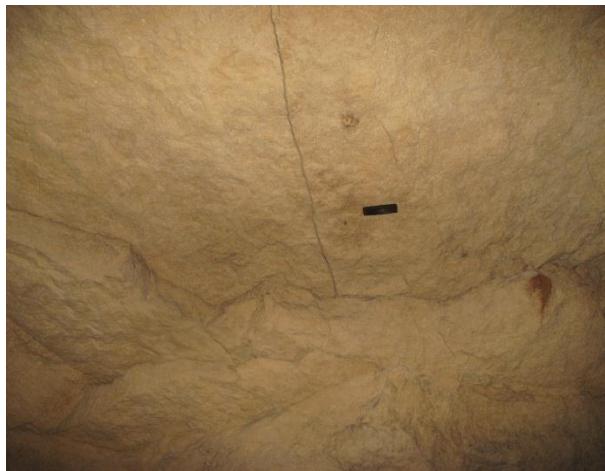
Le toit de la carrière présente différents stades de dégradation allant de la fissuration mécanique (Illustration 19) avec quelques décollements du premier banc de toit, à des décollements et chutes partielles des premières dalles de toit (Illustration 21) voire à des amorces de cloches de fontis (Illustration 23). Dans le secteur sud-ouest de la carrière, des racines ont colonisé des fractures mécaniques au niveau du toit (Illustration 20). Ces racines peuvent contribuer à agrandir l'ouverture des discontinuités et constituent un drainage préférentiel de l'eau présente dans les matériaux de recouvrement de la carrière.

Illustration 19 – Fissuration mécanique du toit

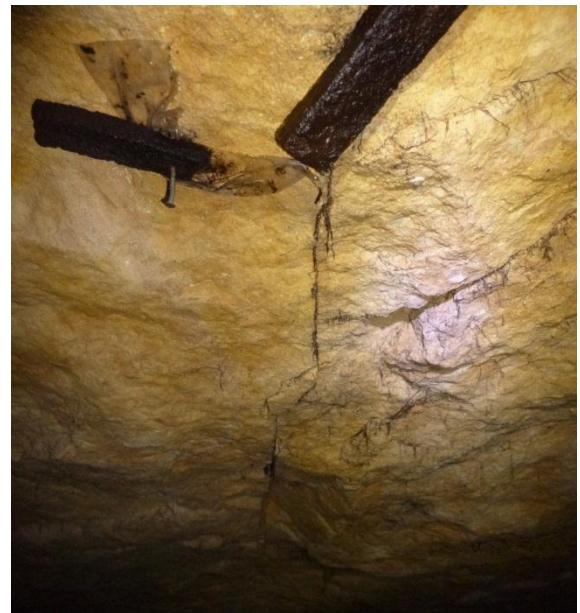
Illustration 20 – Présence de racines au niveau de fractures mécaniques

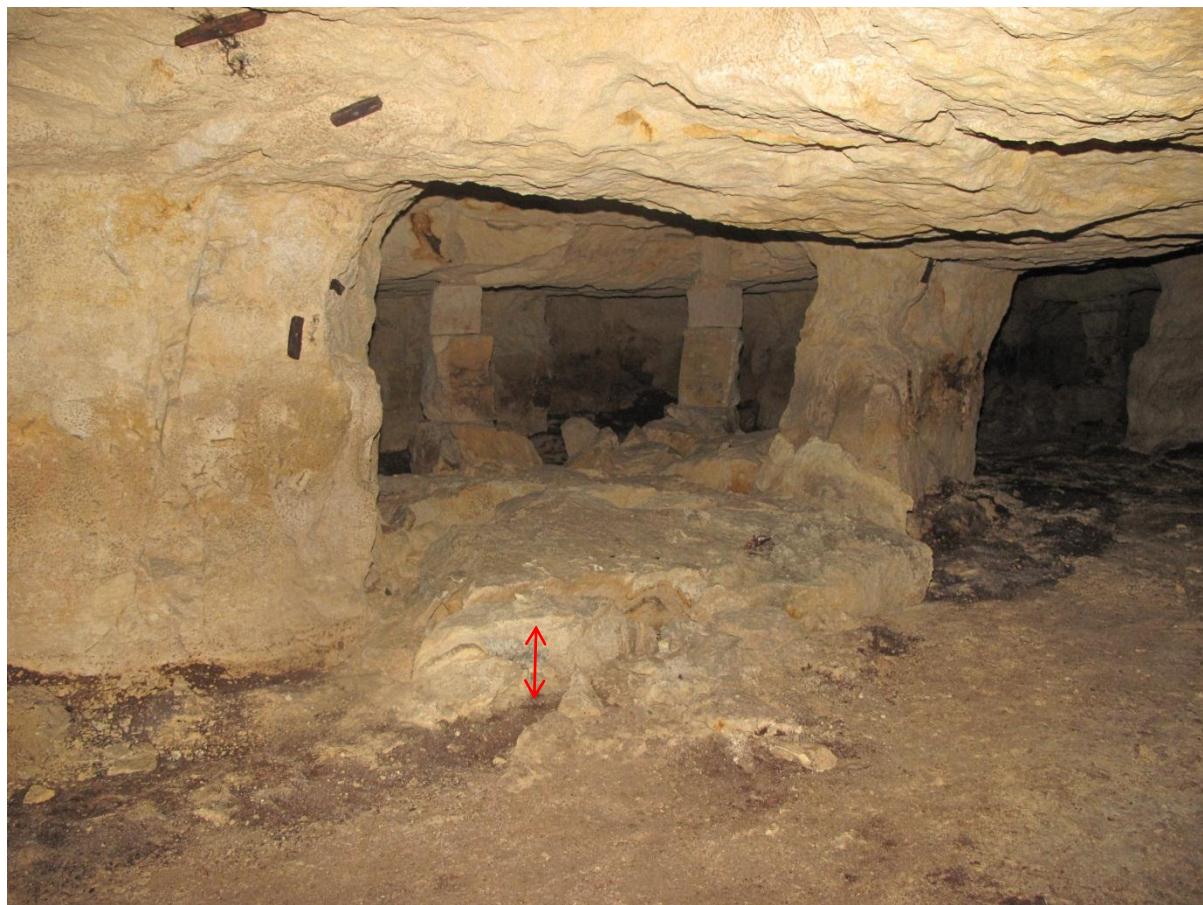
Illustration 21 – Chute du premier banc de toit d'épaisseur environ 50 cm (« pilier à bras » au fond)

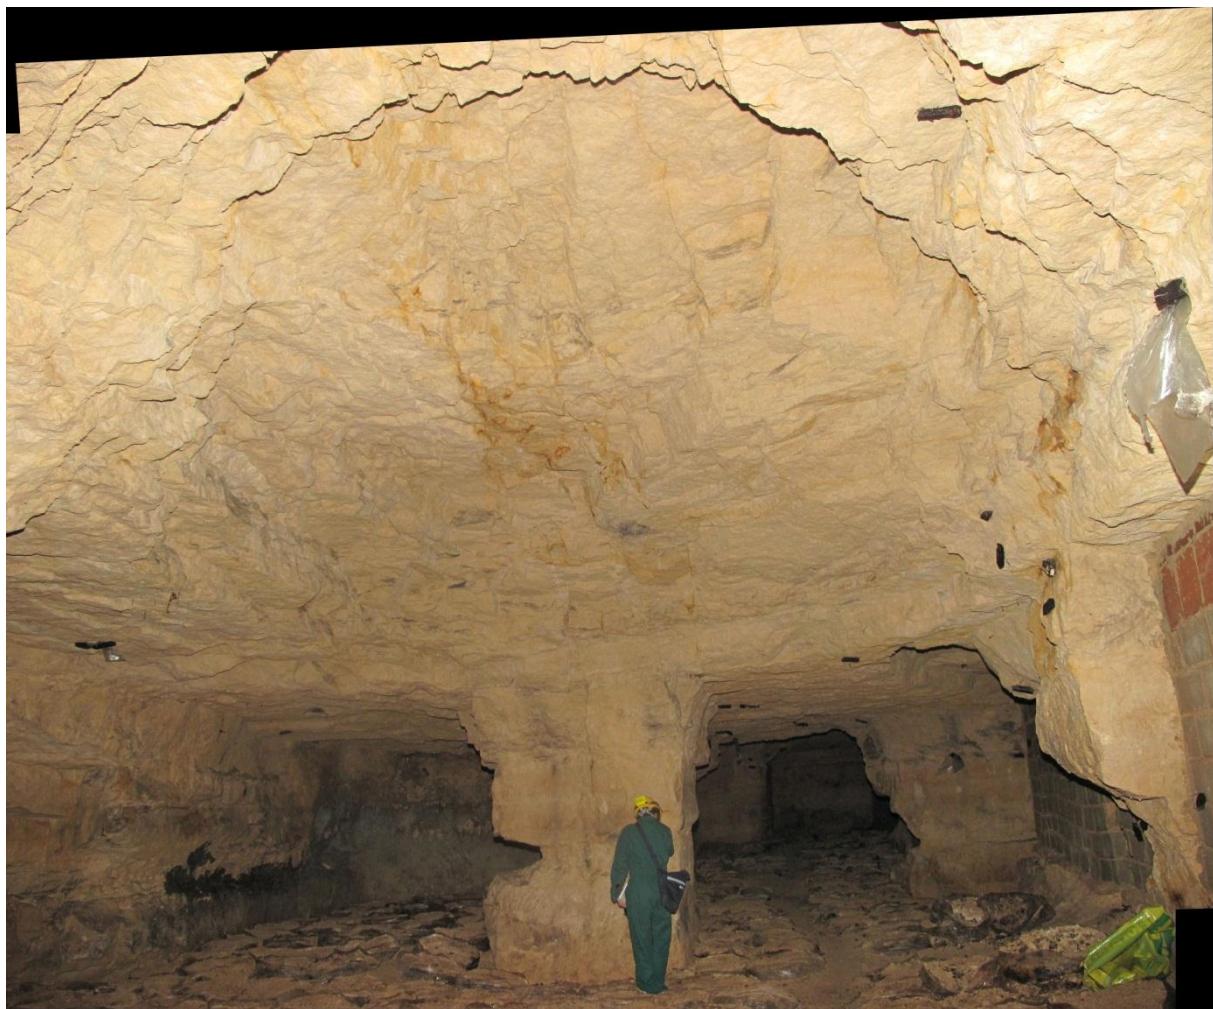
Illustration 23 – Amorce de cloche de fontis

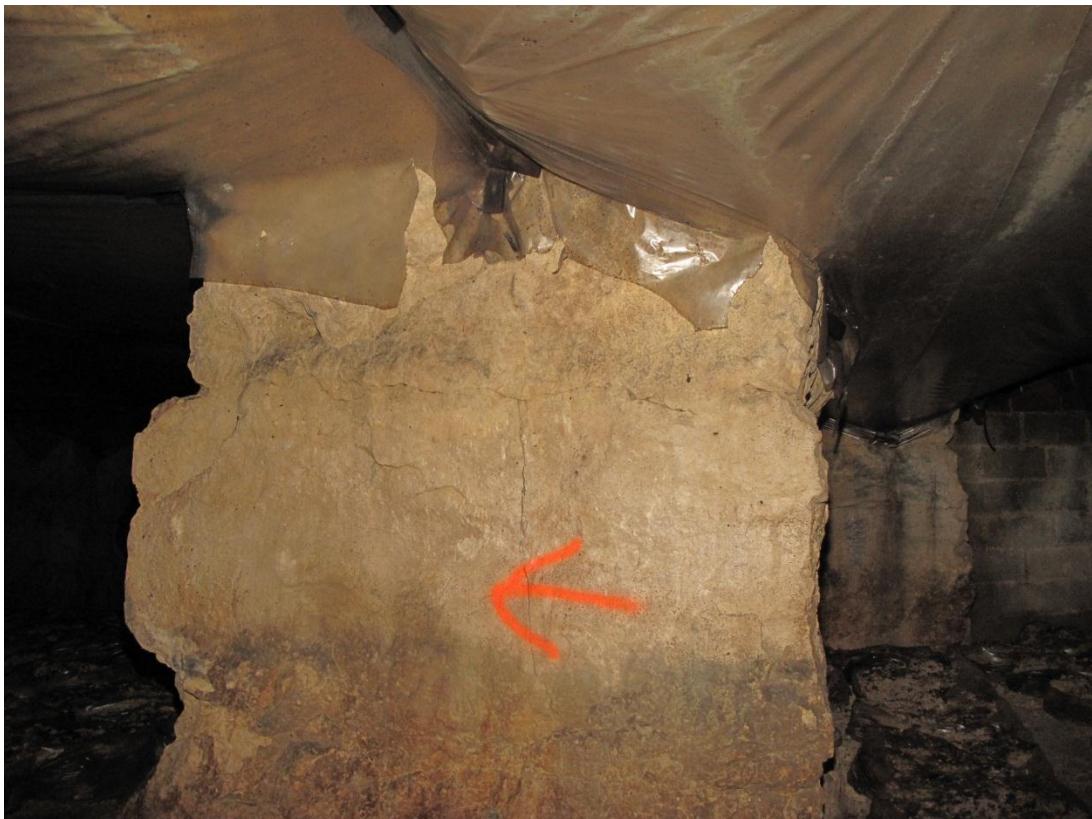
Illustration 26 - Fissuration mécanique du pilier

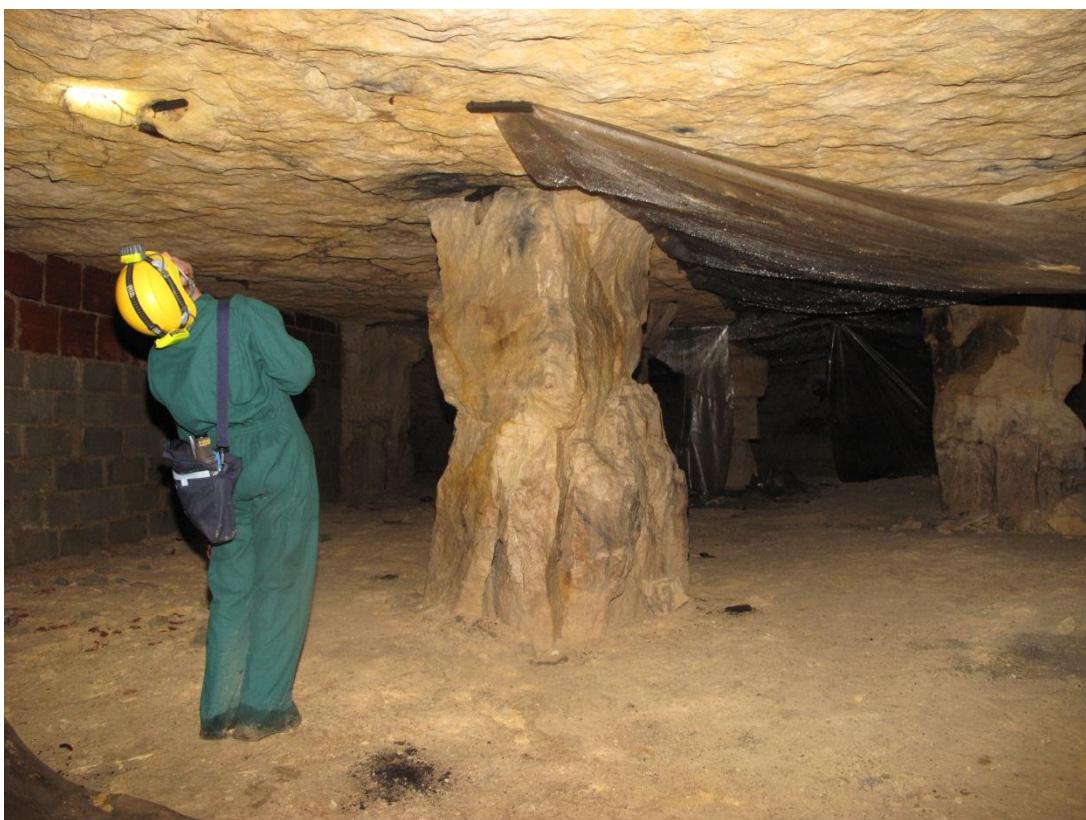
Illustration 27 – Cisaillement du pilier et toit faïencé à proximité

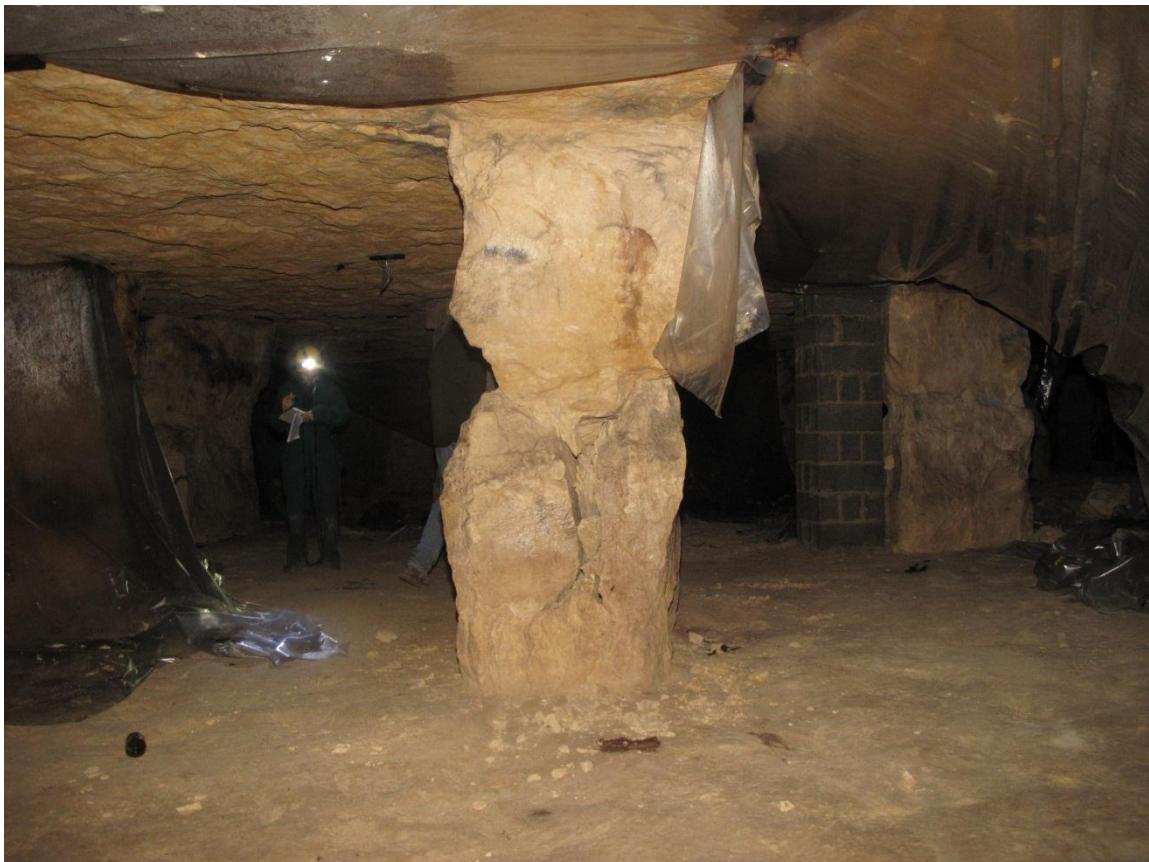
Illustration 28 – Ruine du pilier par compression (fracturation verticale)

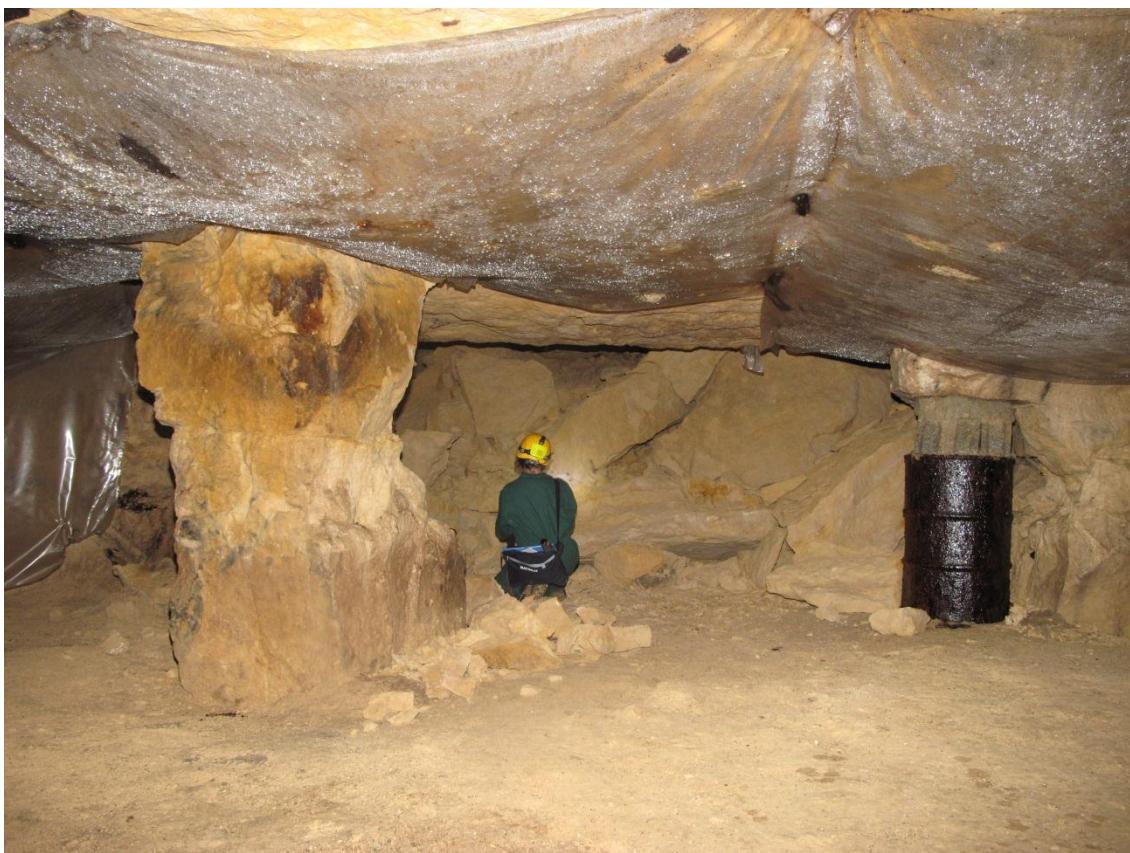
Illustration 29 – Chutes de blocs au niveau du pilier et réduction de section

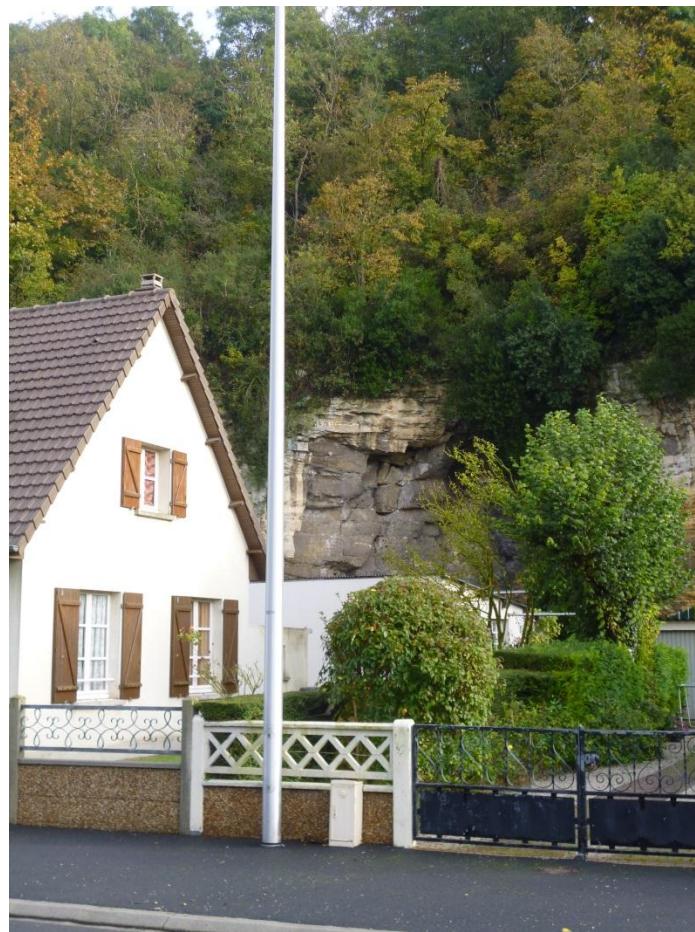
Illustration 11 – Exemple d'état de fracturation de la roche (destructurée)

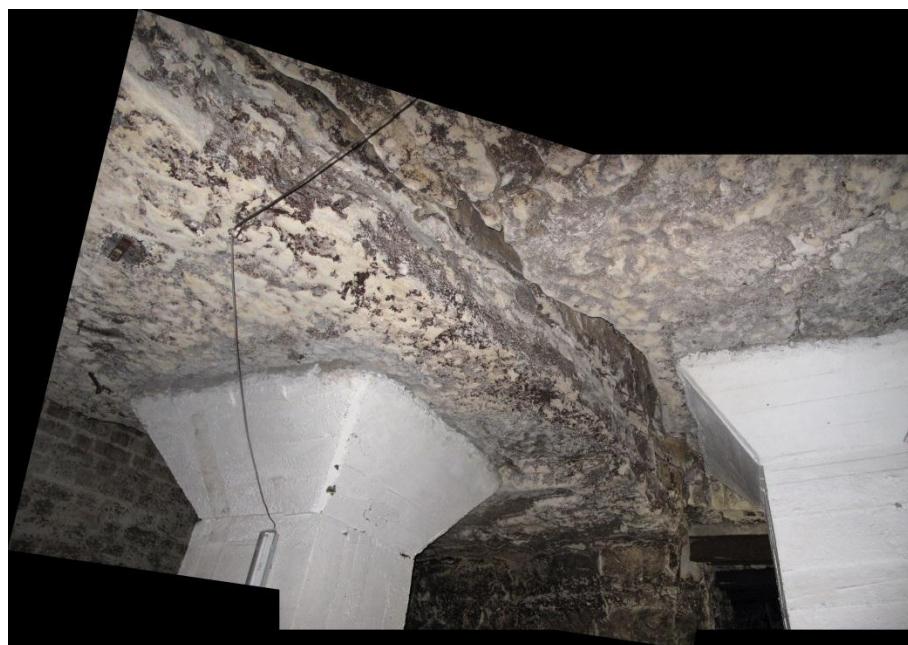
Illustration 14 – Fracture de décompression entre les deux piliers

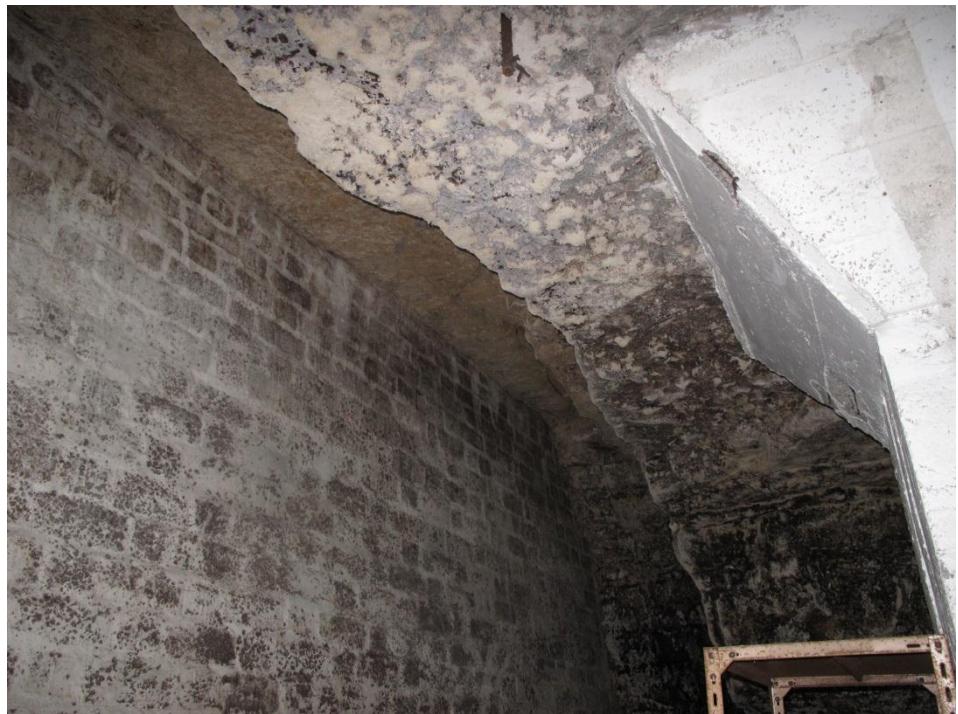
Illustration 15 – Fracture de décompression en fond de cavité

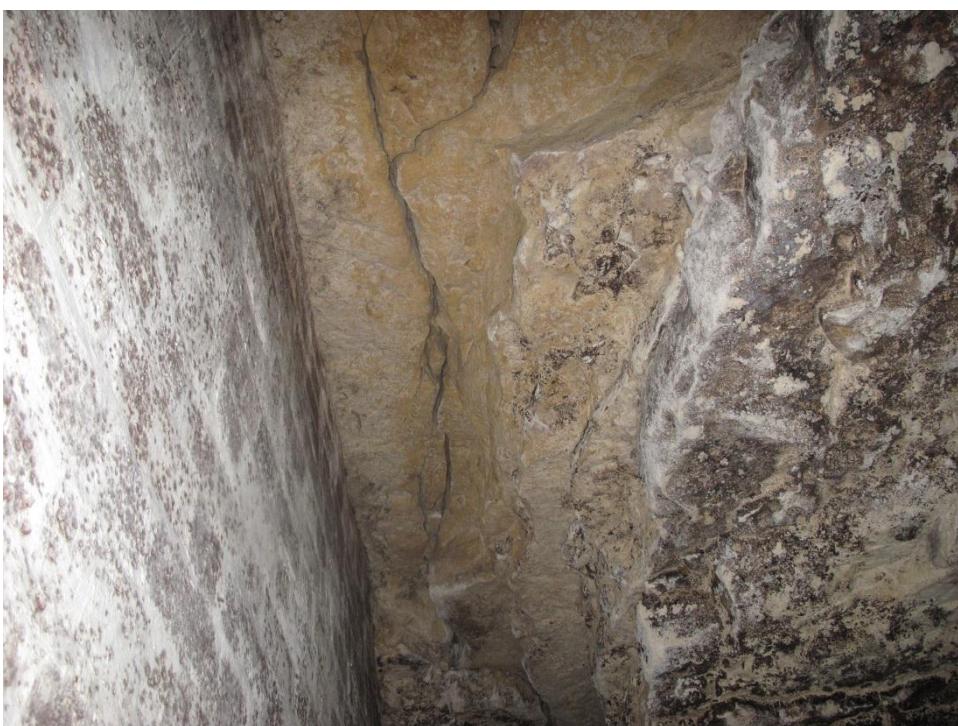
Illustration 16 - Zoom sur la fracture de décompression en fond de la cavité

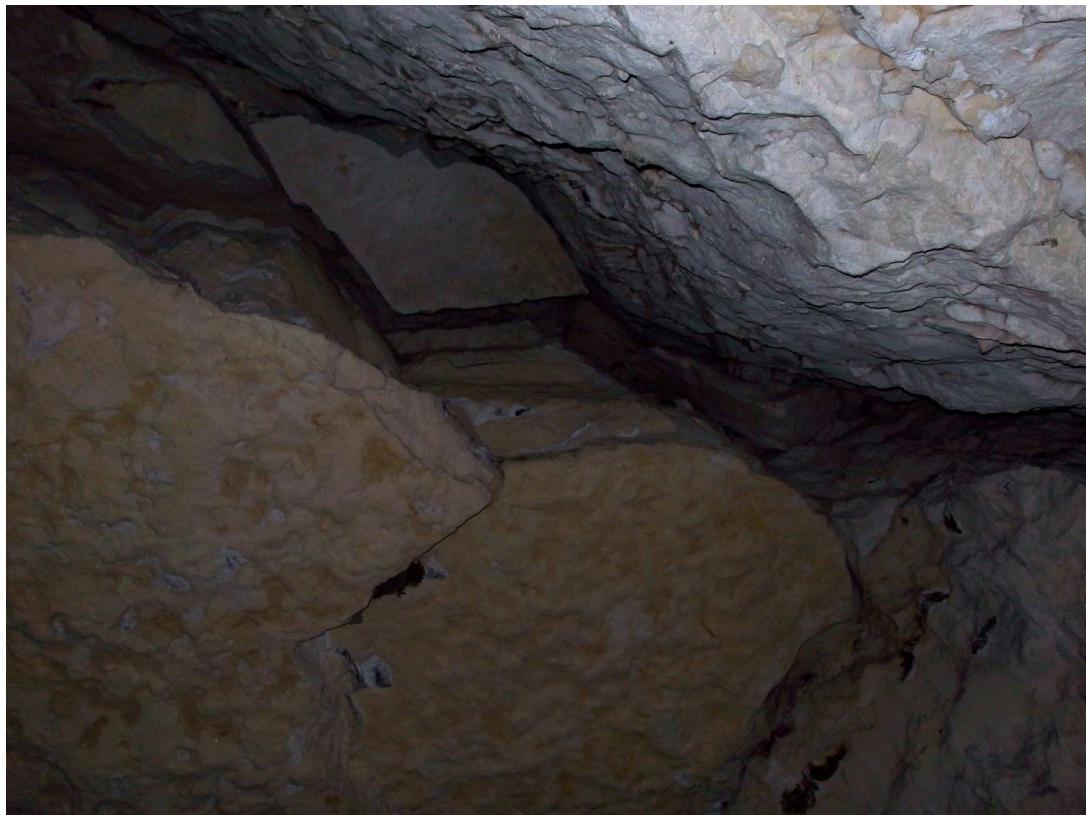
Illustration 24 – Fracture avec blocs désolidarisés dans la première salle au niveau du toit

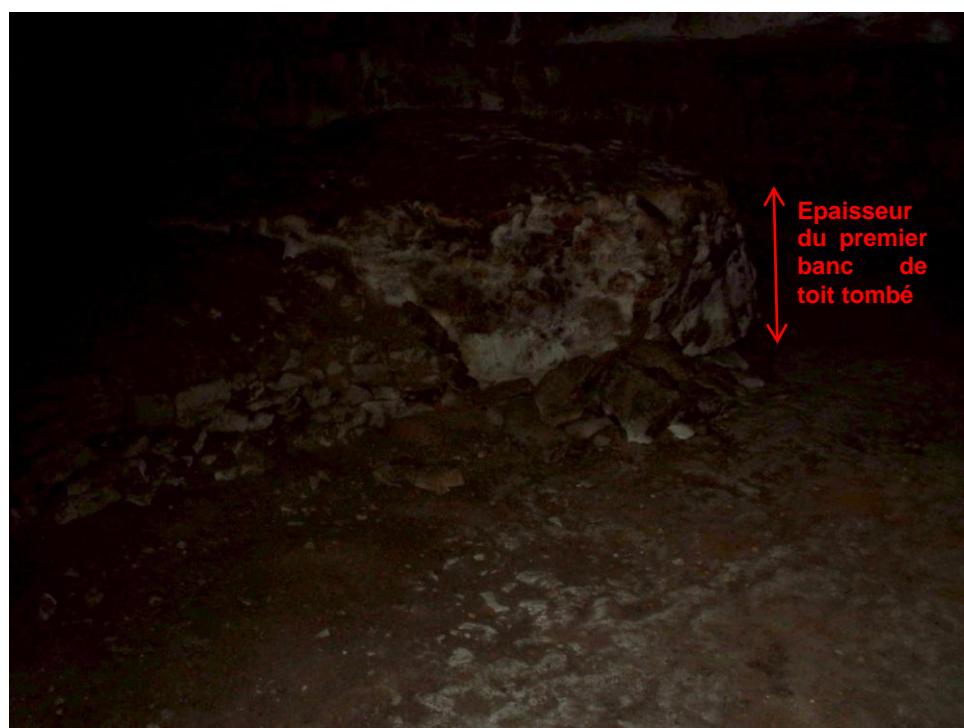
Illustration 25 – Chute du premier banc de toit dans la deuxième salle (en entrant à droite)

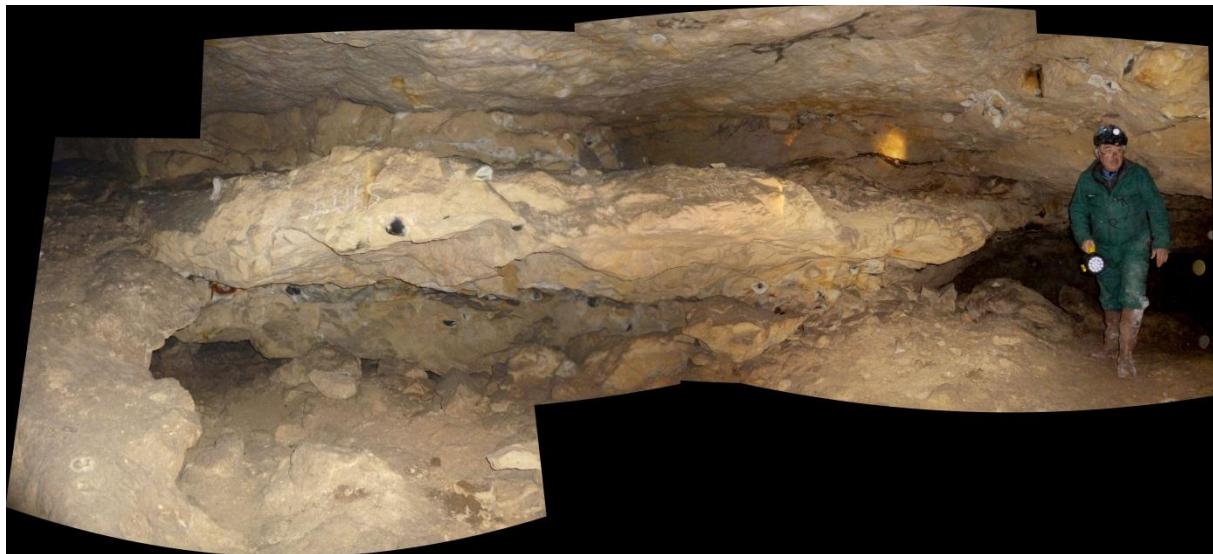
Illustration 21 – Chute des premiers bancs de toit dans la cavité centrale

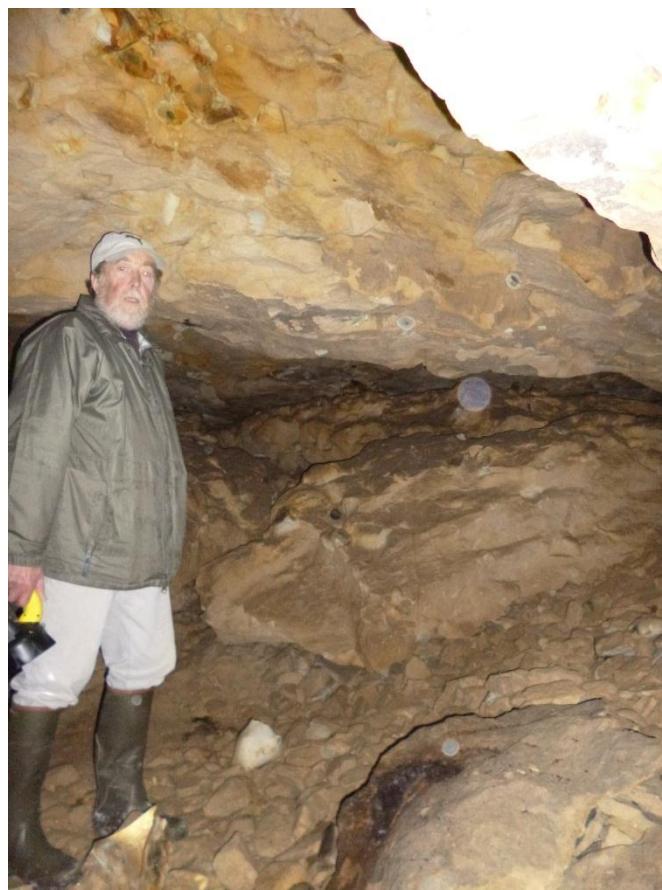
Illustration 22 – Chute de bancs de toit et remontée de voûte dans la troisième cavité (à l'ouest)

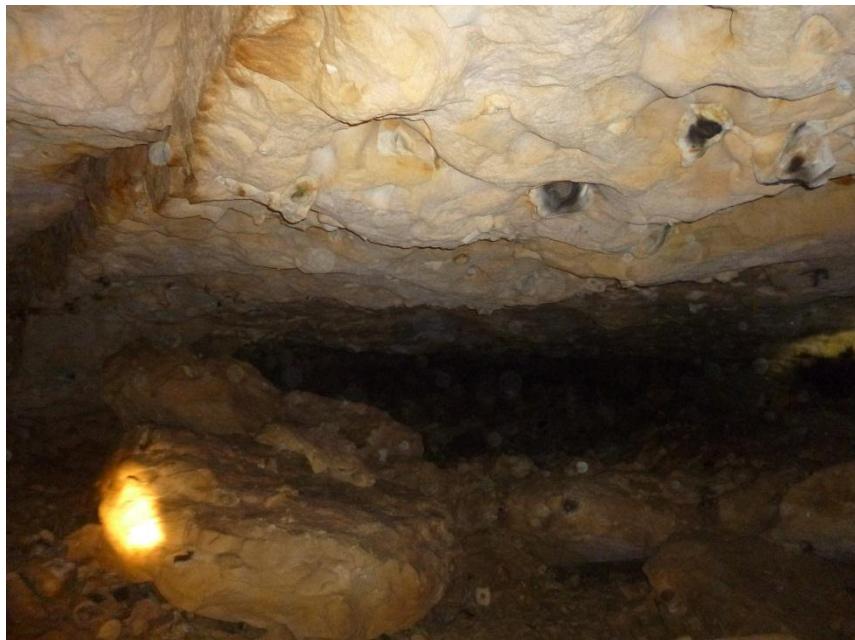
Illustration 23 – Chute de bancs de toit et fracturation du toit dans la troisième cavité (à l'ouest)

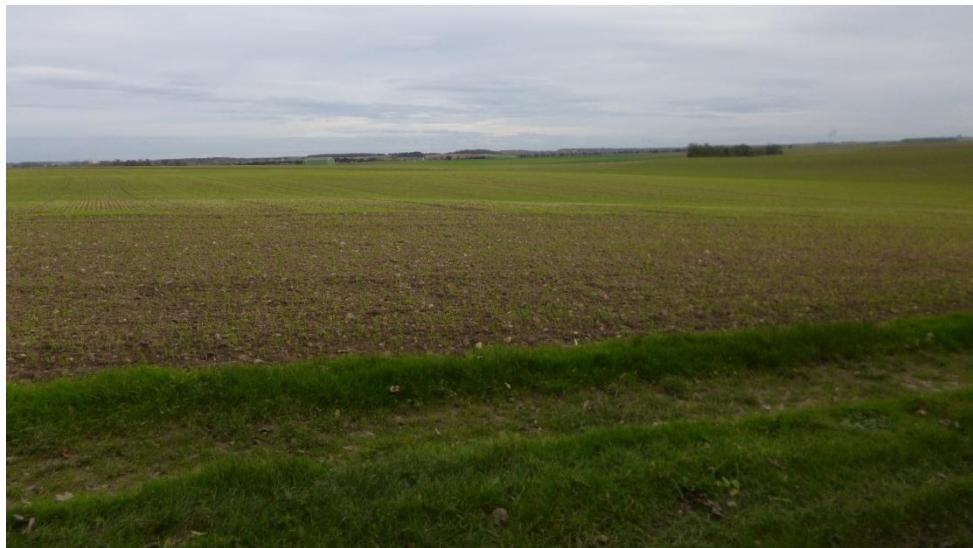
Le champ cultivé au nord de la RD80 est affecté de cuvettes de tassement ou d'affaissement (Illustration 25).

Illustration 25 – Cuvette d'affaissement ou de tassement sur le champs cultivé

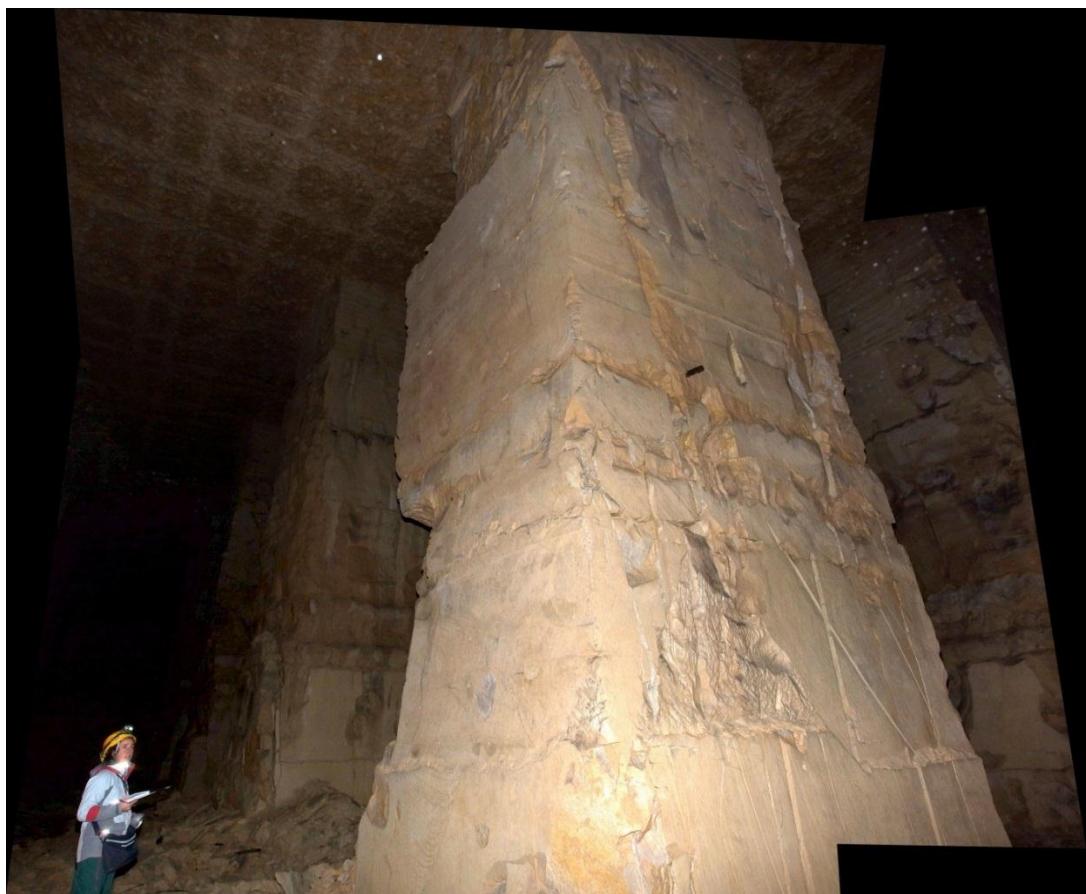
Illustration 24 – Ecaillage et fissuration d'un pilier dans la zone E de la carrière de Pochiet

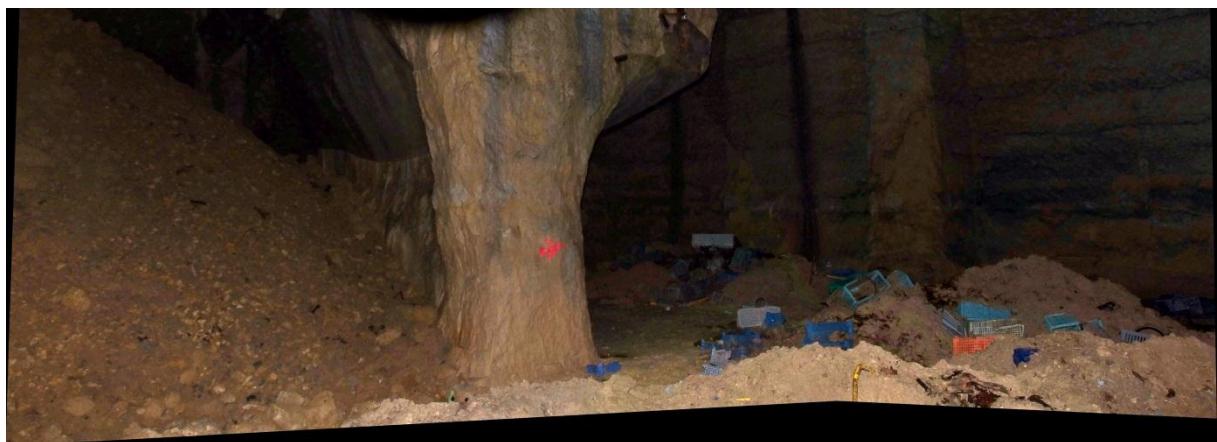
Illustration 25 – Pilier en diabolo dans la zone F de la carrière de Pochiet

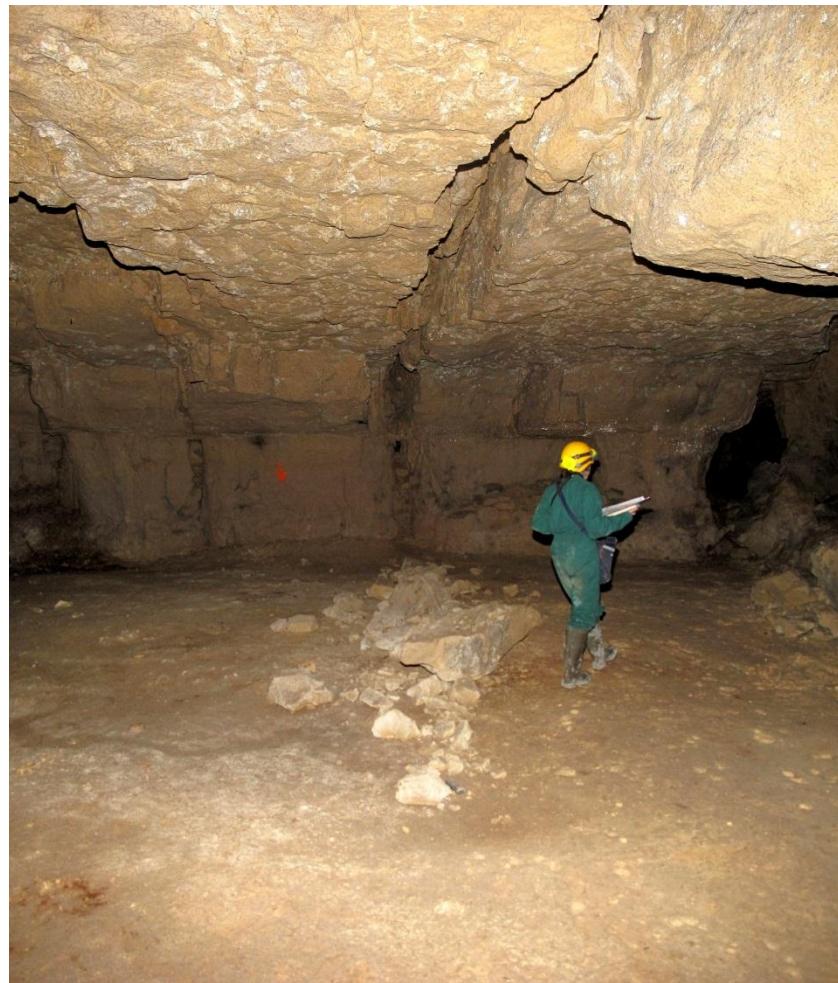
Illustration 33 – Chute de blocs au niveau d'une fracture de décompression (zone notée J)

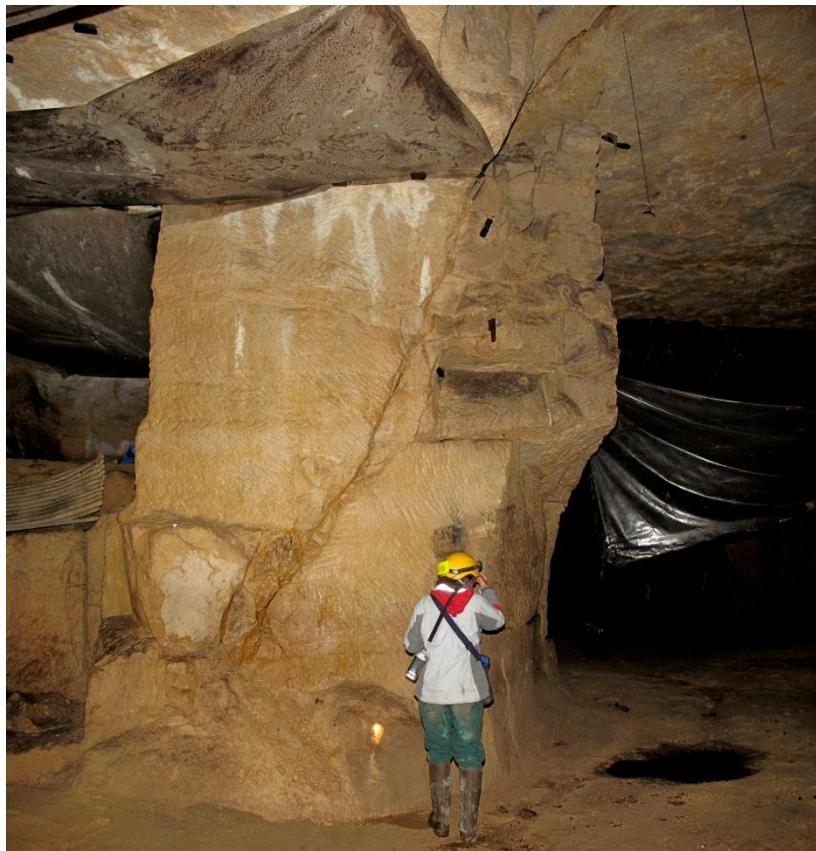
Illustration 34 – Discontinuité structurale traversant un pilier (zone notée H)

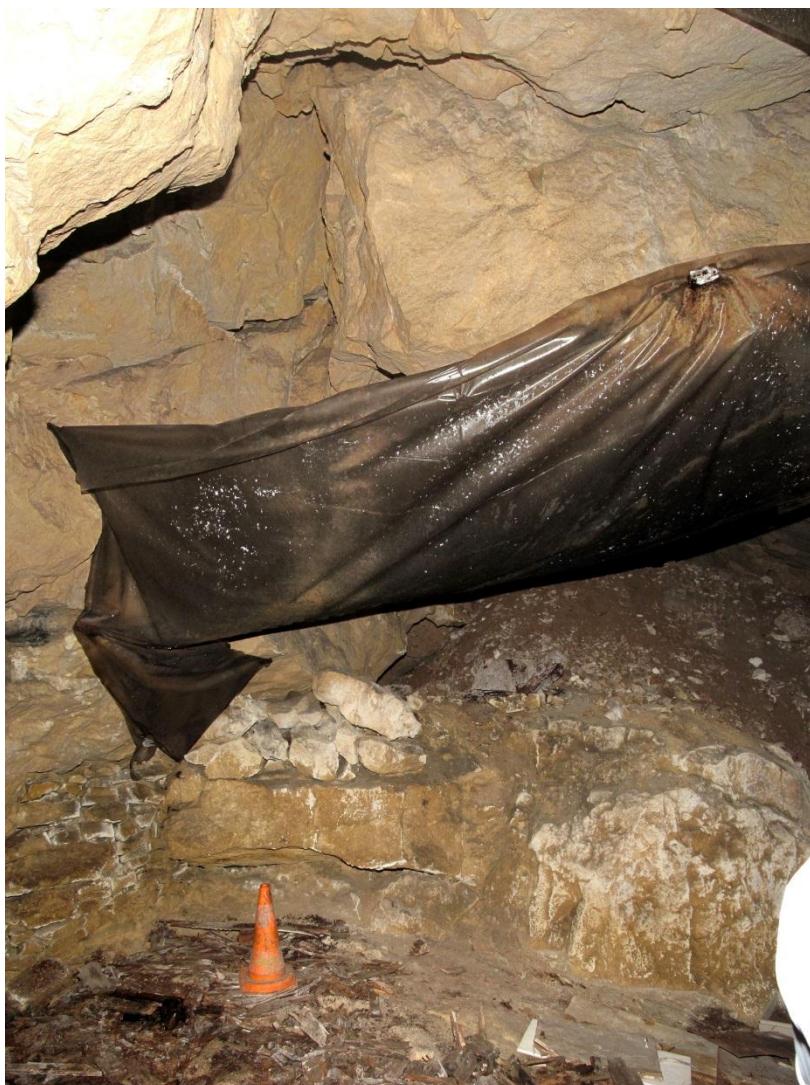
Illustration 35 – Zone en cours d'effondrement (zone notée J)

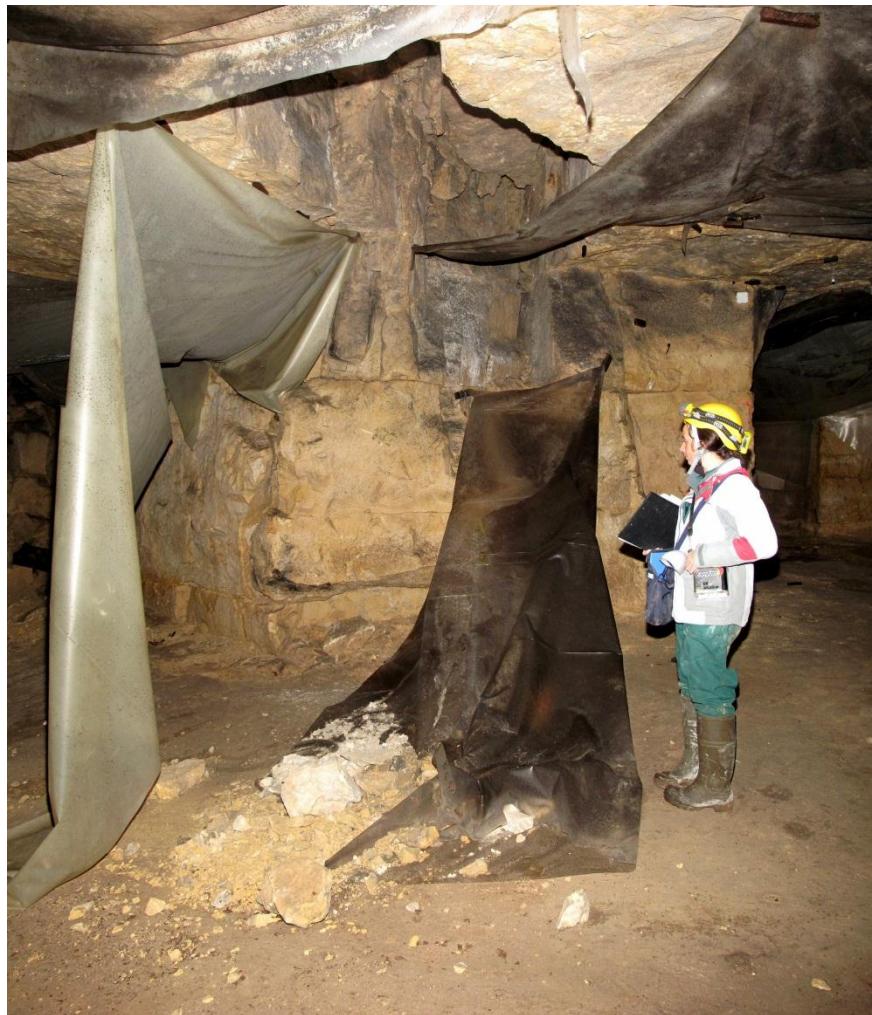
Illustration 37 – Chutes de blocs au niveau d'une diaclase (zone notée G)

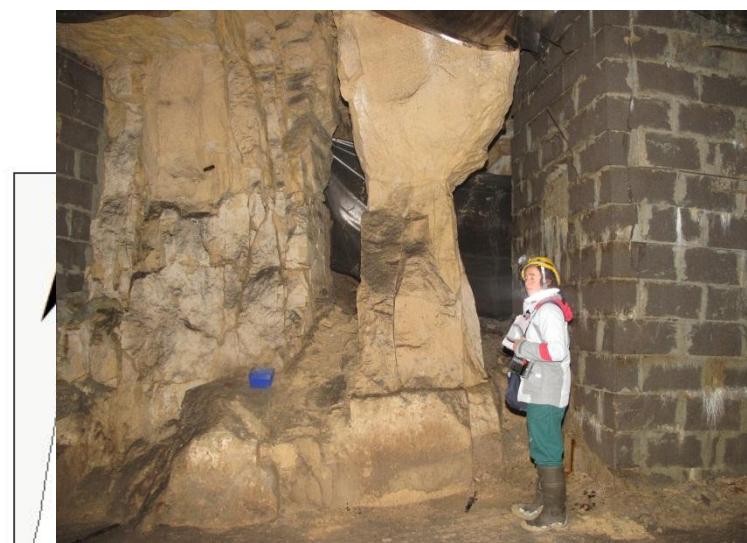
Illustration 43 – Pilier en diabolo et pilier maçonné fortement dégradé (zone I)

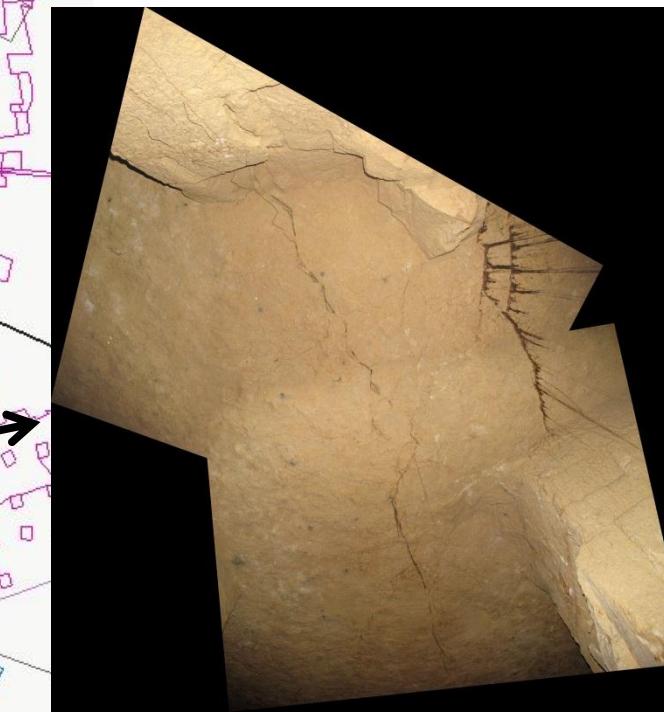
Illustration 41 – Vue du toit présentant des fissures mécaniques avec racines (zone I)

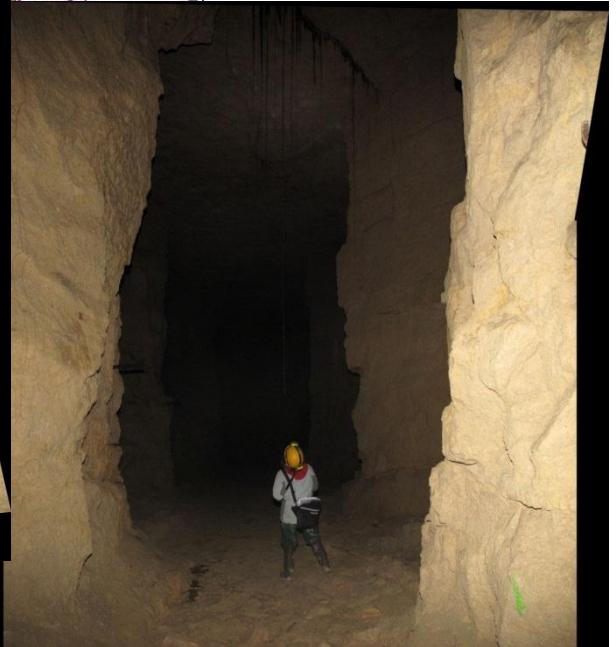
Illustration 42 – Présence de racines dans des fentes de tension (zone I, hauteur 8 m)

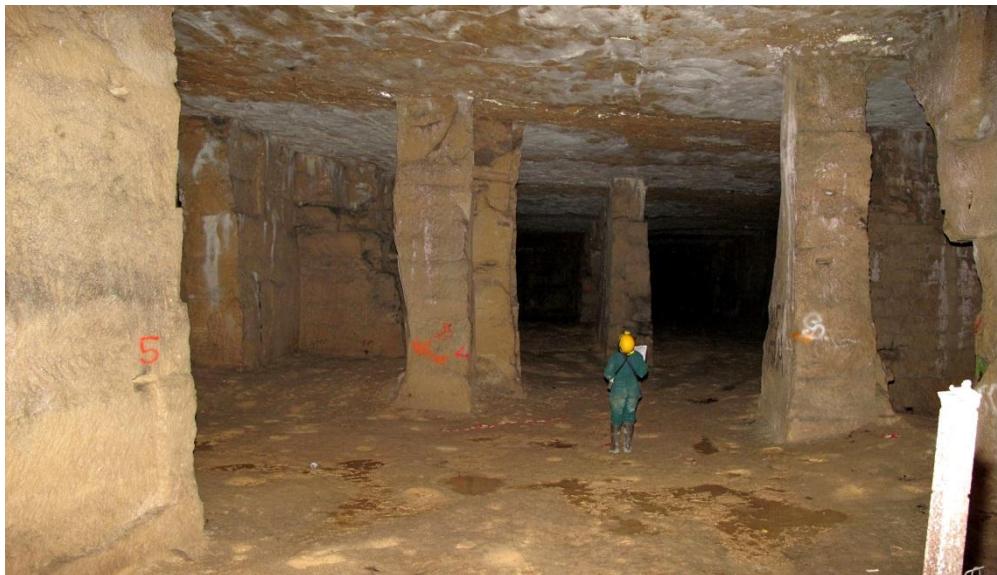
Illustration 47 – Fissure longitudinale au plafond (zone notée J)

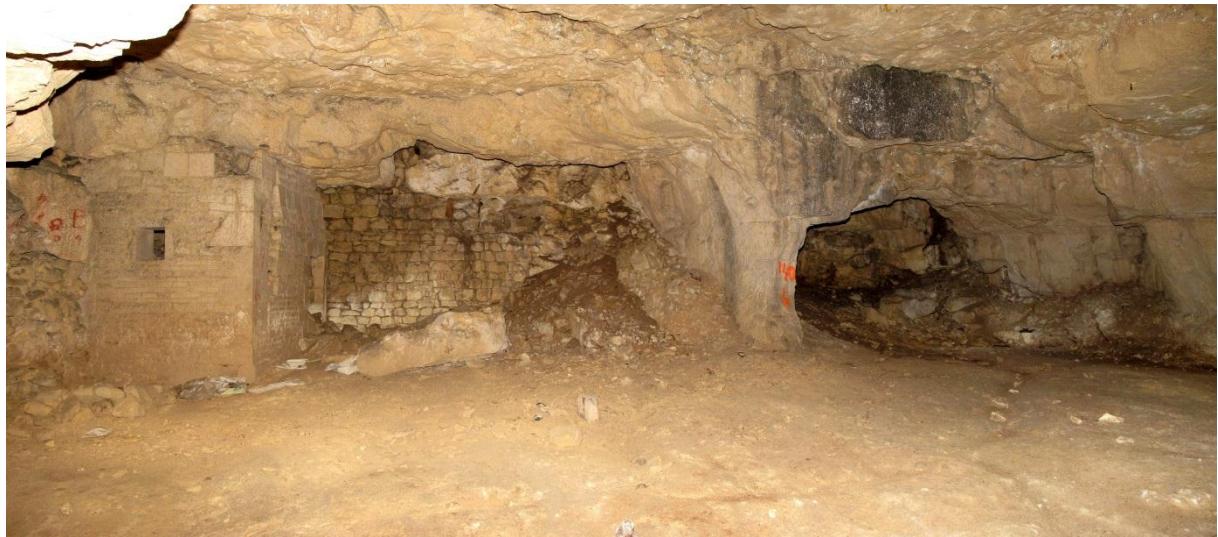
Illustration 48 – Chutes de toit au niveau des entrées (zone notée J)

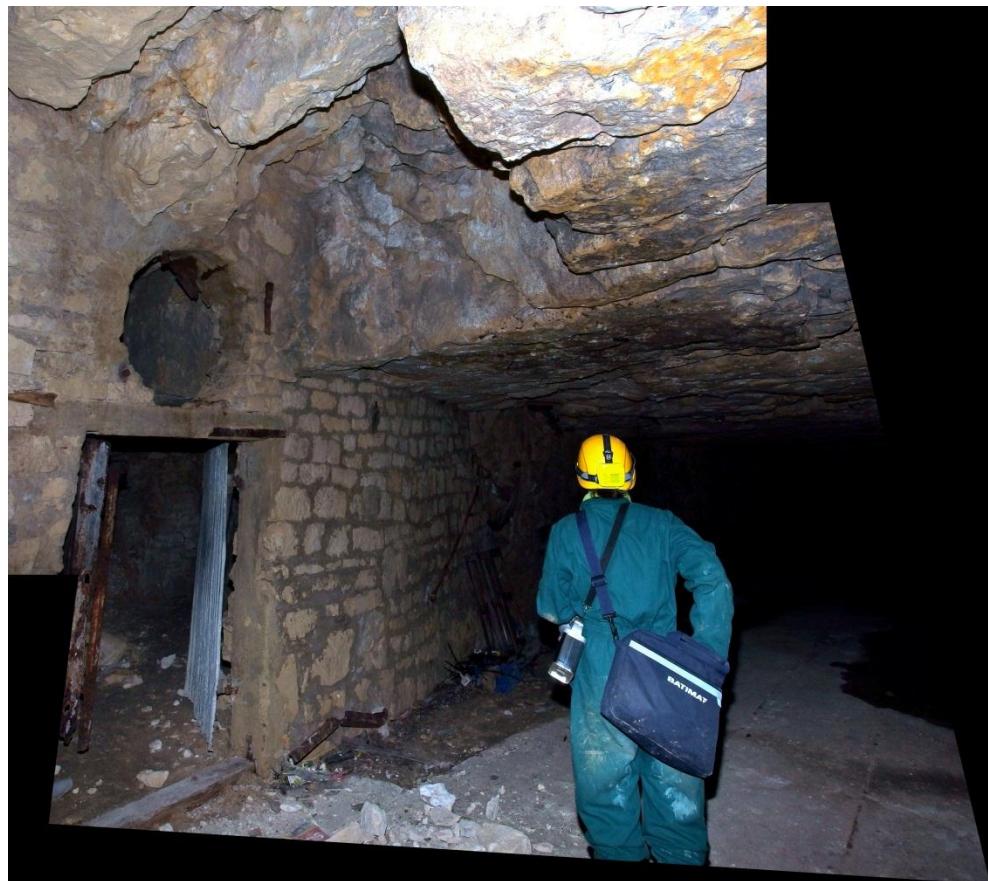
Illustration 53 – Toit dégradé avec chutes de blocs à 5 m de la sortie (zone K-d)
