Evaluation des risques liés au vieillissement des carrières terriennes de Basse-Normandie

Rapport final

BRGM/RP-64117-FR
Novembre 2014

Étude réalisée dans le cadre des opérations
de Service public du BRGM 2014- SP14BNO08

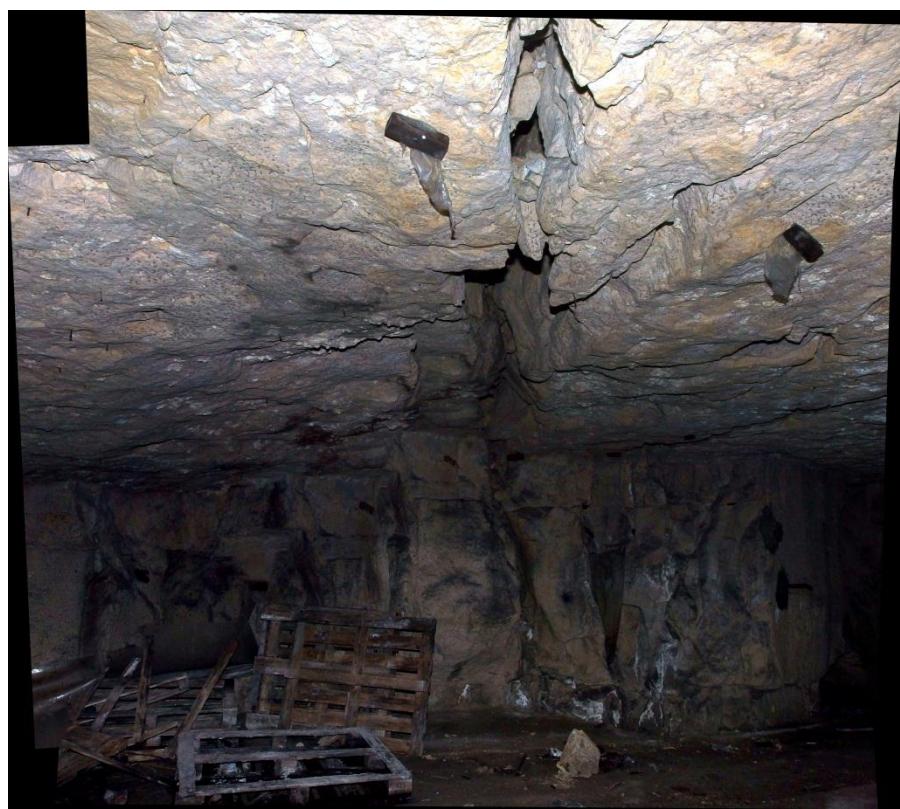
Illustration 54 – Fente de décompression et fissures mécaniques à 20 m de la sortie (zone K-d)

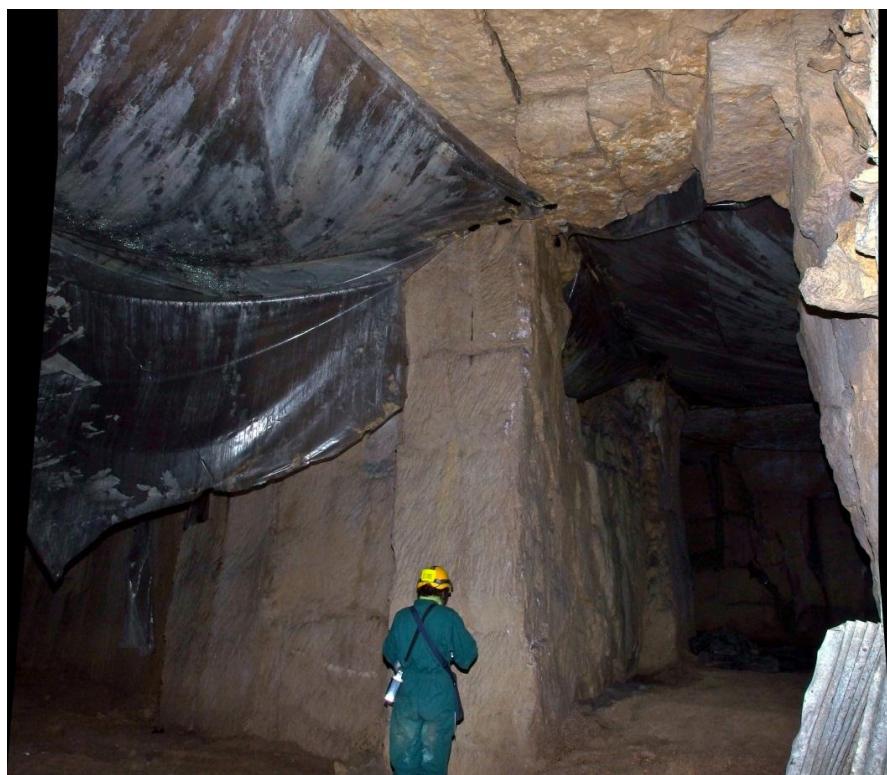
Illustration 56 – Fractures et présence de fines sur bâche plastique (ruissellement probable) (zone K-h)

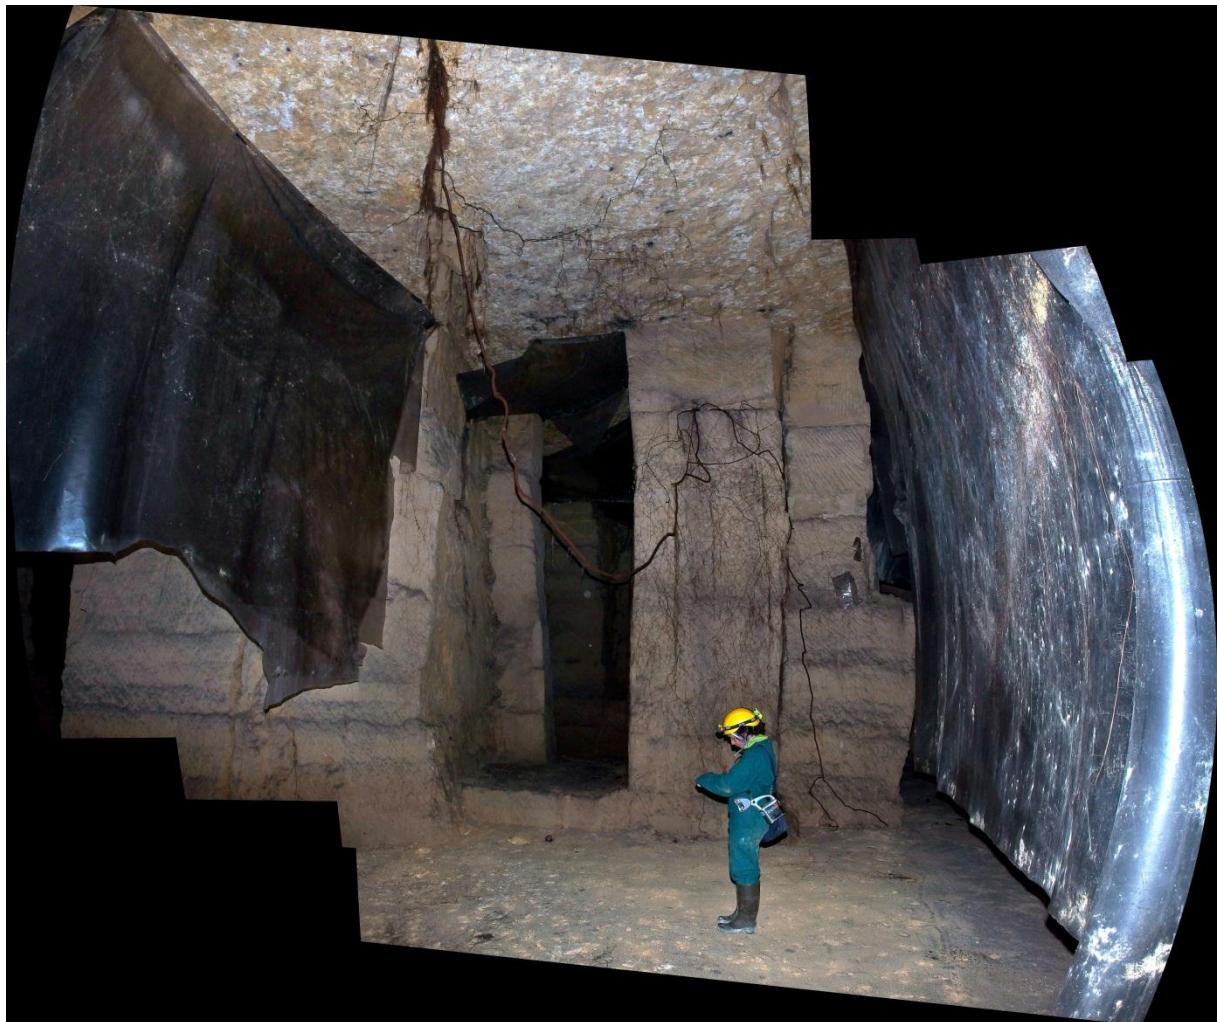
Illustration 57 – Fractures avec racines (zone K-j)
