Restauration et entretien des petits cours d'eau à Salmonidés du bassin de l'Oir : Expérimentation sur l'impact des embâcles et abreuvoirs

DESS Gestion Intégrée des Ressources en Eaux Continentales

Cécile TERRASSE
25 Septembre 2002

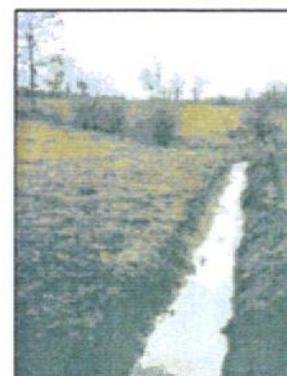
Figure 1 : Exemple photographique de recalibrage. Entretien des cours d'eau. Diren Bretagne

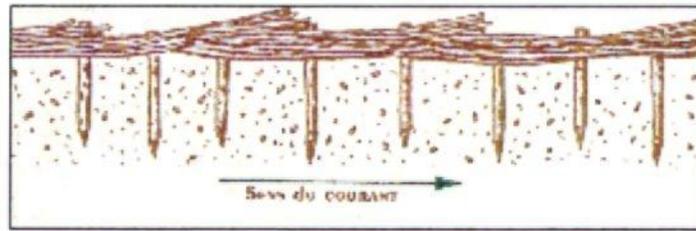
Figure 2 : Illustration d'une technique de restauration végétale : La fascine. Guide de restauration des rivières.

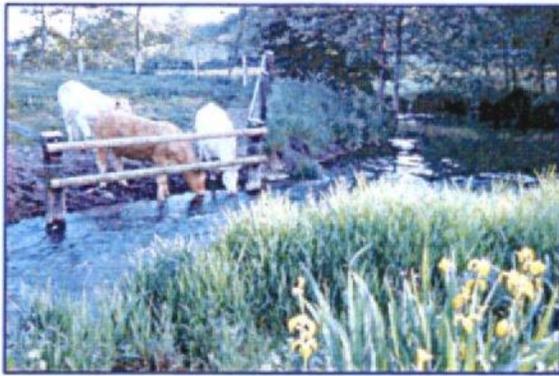
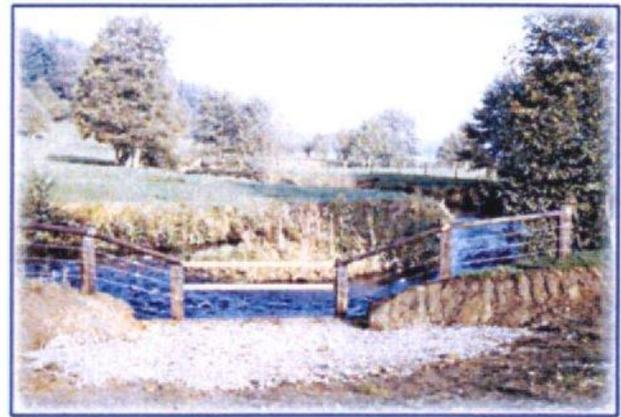
Figures 4 : Exemple photographiques d'aménagement d'abreuvoirs Photo CATER

L'aménagement de telles structures consiste donc à interdire l'accès à la rivière par le bétail. Plusieurs solutions sont envisageables. La création d'un abreuvoir métallique ou plastique dans le pré, alimenté par gravité depuis la rivière est une possibilité d'aménagement. On utilise également des poussoirs munis d'une pompe placée dans la rivière : pompe à nez. (Cousin, 2000). Ces techniques sont peu coûteuses et éloignent au maximum les animaux du cours d'eau.

Si ces méthodes ne sont pas applicables, il est alors nécessaire d'aménager le site afin d'en limiter l'impact. Ainsi, la création d'abreuvoirs empierrés évite la mise en suspension de la terre dans l'eau. Mais le ruissellement n'empêche pas la contamination bactérienne et organique.

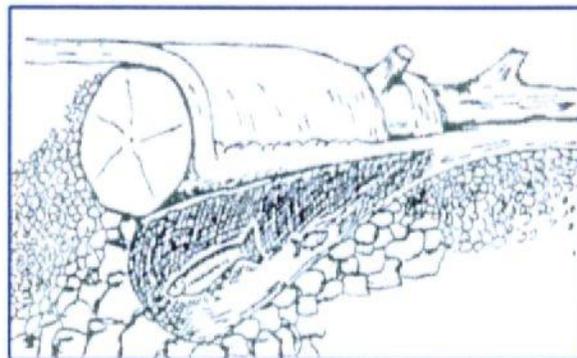
Figure 5 : Exemple d'embâcle à conserver : Tronc partiellement enfoui dans le lit du cours d'eau et creusant une petite fosse. (Paquet, 1983)

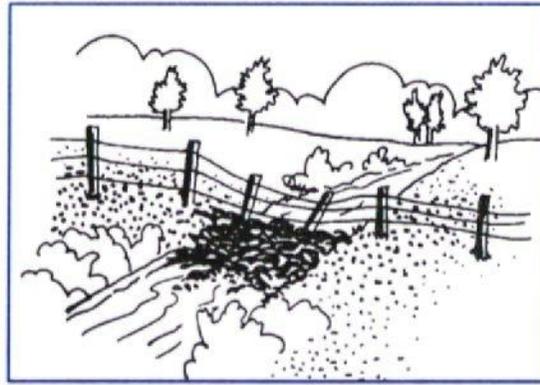
Figure 6 : Exemple d'embâcle à supprimer. Entretien des petits cours d'eau (PNR Normandie-Maine)

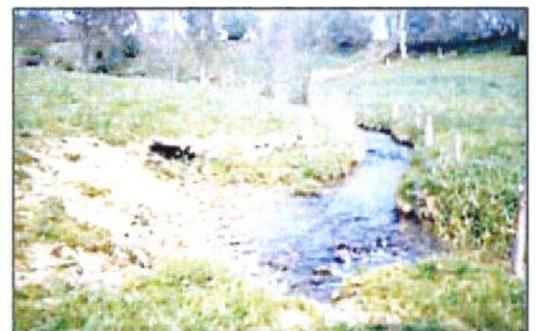
Figure 10 : Illustration photographique de la problématique abreuvoir. Photo CATER

Les dégradations provoquées par ce type d'usage causent les perturbations notables évoquées précédemment. La démarche encourue se veut donc une mesure de la nature des dégradations provoquées par les troupeaux. La station choisie se situe le long de la D 48, en aval de la commune de La Mancellière. La cartographie montre qu'à cet endroit, 7 autres abreuvoirs sont référencés en amont du secteur. Leur proximité pourrait avoir une influence dont il faut avoir conscience.

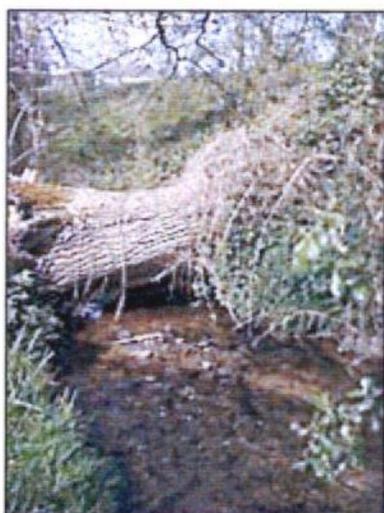
La tempête de décembre 1999 a provoqué nombre de chutes d'arbres, principalement des peupliers, qui entravent le lit du ruisseau. Beaucoup d'entre eux sont depuis les événements restés tels que, induisant des changements dans la nature des écoulements. L'expérience réside donc dans le fait de supprimer un embâcle afin de mesurer les impacts de cet élément (Fig 11). La station a été sélectionnée en amont direct du croisement entre le ruisseau et la D479. Celle ci, de part son aspect naturel et sans influence anthropique majeure, offre les qualités nécessaires à cette étude.

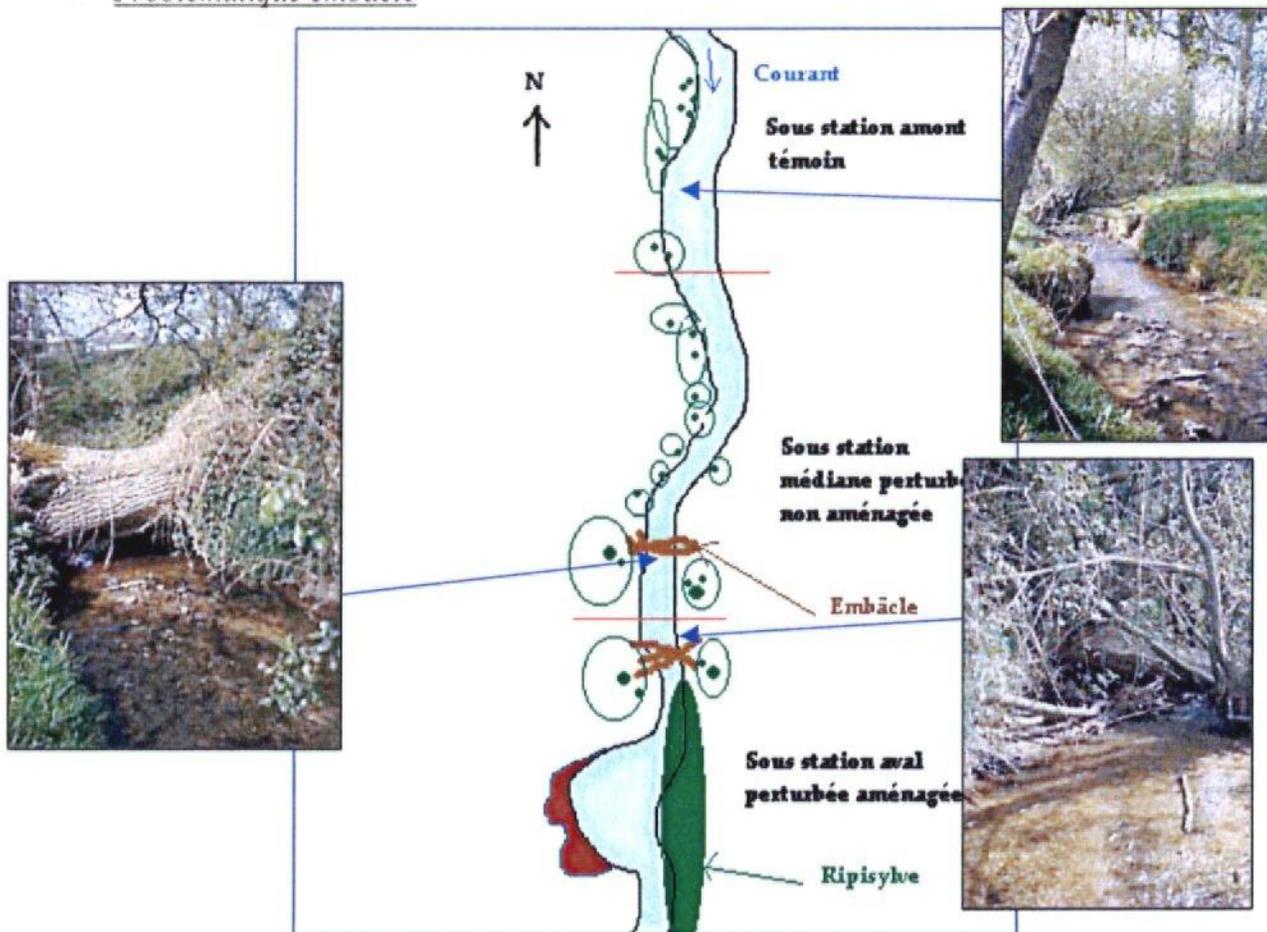
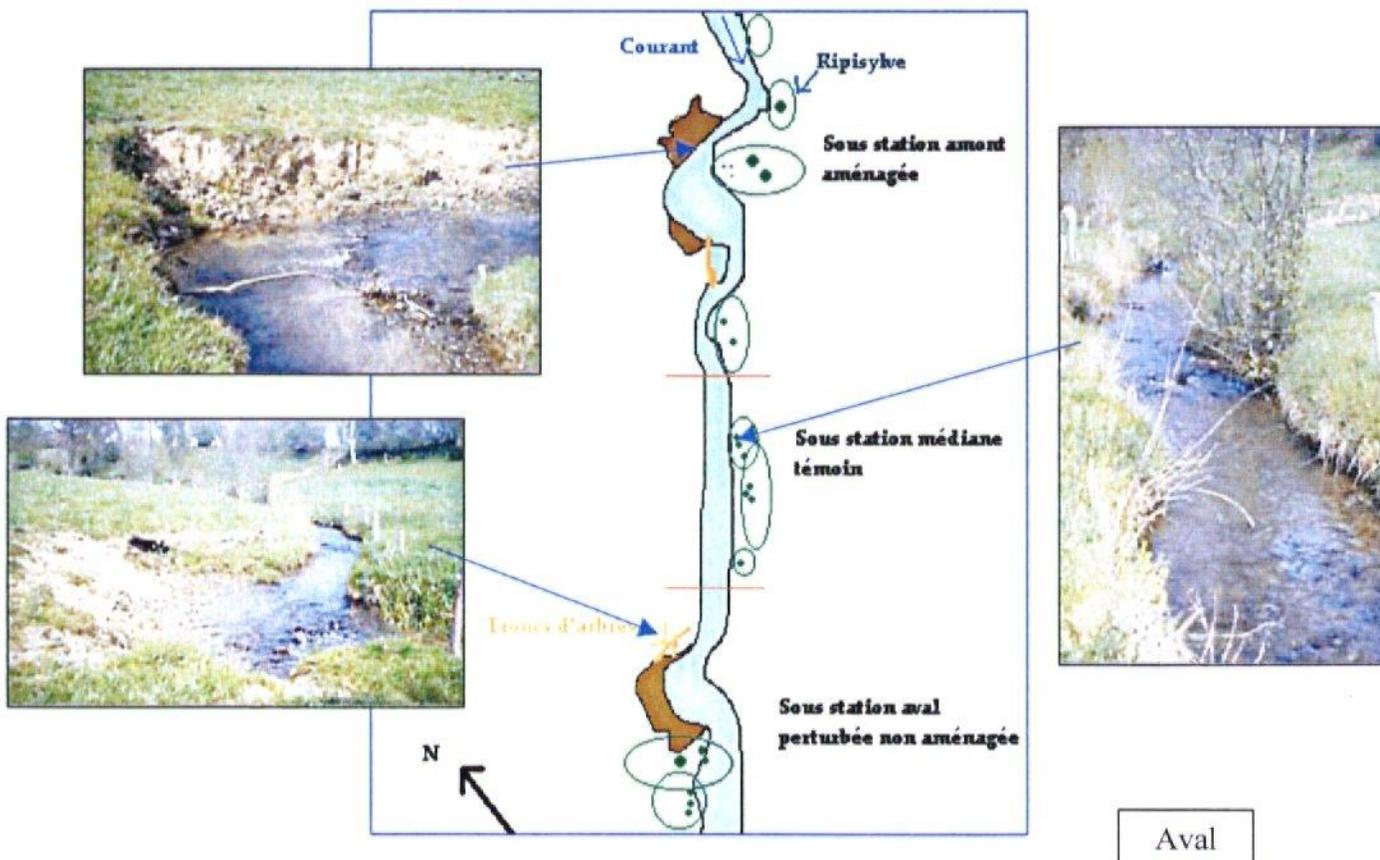
Figure 12 : Illustration de la répartition des sous stations

L'abreuvoir est placé suffisamment en amont de la partie médiane pour que son influence ne soit pas nette et qu'elle puisse servir de référence. En tout état de cause, la présence à l'amont lointain d'autres abreuvoirs sauvages ne justifierait pas plus un témoin placé au-dessus de l'aménagement. Les travaux vont consister en la mise en place d'une clôture sur 100 mètres de berges.

La section amont sert ici de témoin. La partie médiane est la référence perturbée. Enfin, la partie aval représente la sous-station dégradée subissant les travaux. Ces derniers vont consister au débitage de l'embâcle le plus aval et en l'enlèvement des différents branchages. Le second sera ôté dans trois ans, lorsque l'expérience, alors suffisamment longue, pourra être considérée comme achevée.

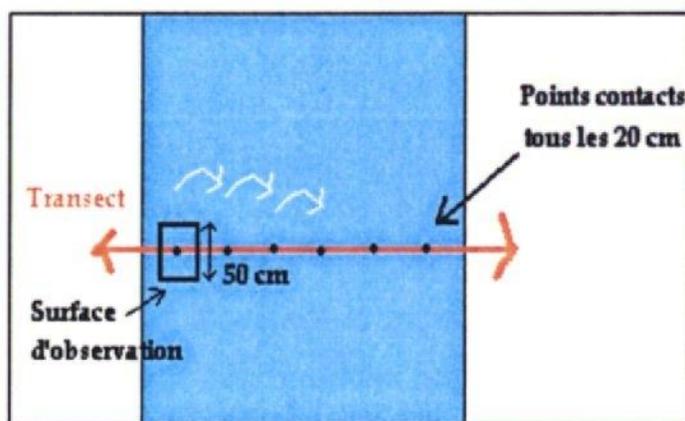
Figure 13 : Méthode d'observation du transect

De façon à être plus précis tant dans la description de l'état initial que dans l'évolution du milieu après travaux, des transects sont définis à des emplacements jugés adéquats et sont soigneusement décrits. Il s'agit de prendre une coupe perpendiculaire au cours d'eau et de définir ses caractéristiques morphologiques et dynamiques. Trois mesures de courant à différentes profondeurs sont ainsi prises au FLO-MATE 2000 afin d'en tirer une moyenne, et ce tous les 20 cm le long du transect. Par ailleurs des surfaces délimitées au centre par les points de mesures de vitesse et en longueur à 50 cm, servent à estimer le recouvrement des différentes classes de granulométrie et des différents types biologiques de la végétation aquatique.

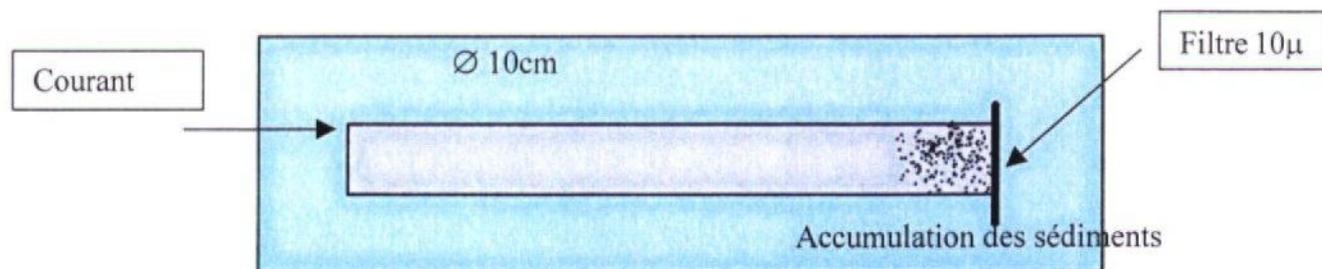
Figure 14 : Méthode de prélèvement des MES

Les Matières En Suspension (MES) ont fait également l'objet de mesures particulières. Afin de quantifier l'impact des travaux liés à l'enlèvement de l'embâcle, des pièges ont été placés sur la station aux endroits des prélèvements de physico-chimie. Les pièges sont installés à des profondeurs et dans des zones de vitesses équivalentes de façon à filtrer un flux équivalent d'eau. Ils y ont été laissés une semaine avant les travaux, changés pendant leur durée, puis de nouveaux filtres ont été posés pendant une semaine après l'intervention. Les sédiments ont ensuite été séchés et pesés. Pour plus de justesse, les mesures sont nuancées par les données météorologiques. La station limnimétrique de la DIREN, située sur l'Oir aval, n'a pu fonctionner cette année mais les débits et pluviométries sont relevés régulièrement en d'autres points du bassin versant.

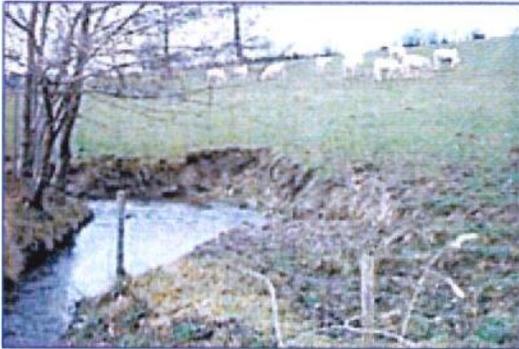
Figure 15 : Illustration photographique de la sous station amont abreuvoir. Photo CATER

L'ensemble des données de terrain correspondant au milieu physique est présenté en ANNEXE 7. Les cartes de synthèse montrent une succession de faciès où prédominent les plats courants et les radiers. Ces derniers offrent alors autour des zones d'abreuvement un profil tout à fait particulier commun à tous les abreuvoirs où s'observe une succession de radiers et de profonds très élargis. La zone de l'abreuvoir présente des berges nettement dégradées et un colmatage important. Les

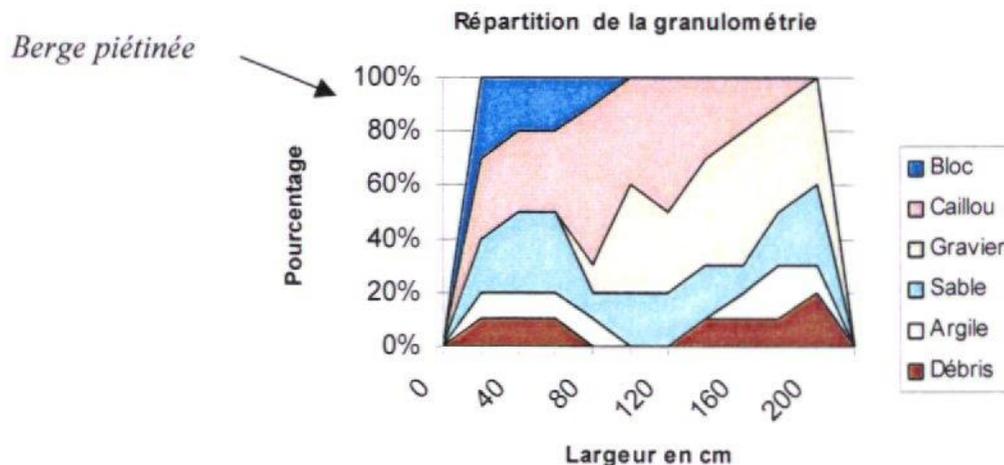
Figure 16 : Répartition de la granulométrie. Sous station aval de l'abreuvoir : Transect 3.

La granulométrie est hétérogène sur l'ensemble du site. Les zones des abreuvoirs montrent une répartition particulièrement grossière. Les sables et graviers sont présents sur les autres faciès. Pour illustration, le transect présenté, situé dans l'abreuvoir aval montre bien une évolution vers une granulométrie plus fine à mesure que l'on s'éloigne de la berge piétinée. Le colmatage est moyen sur l'ensemble de la station.

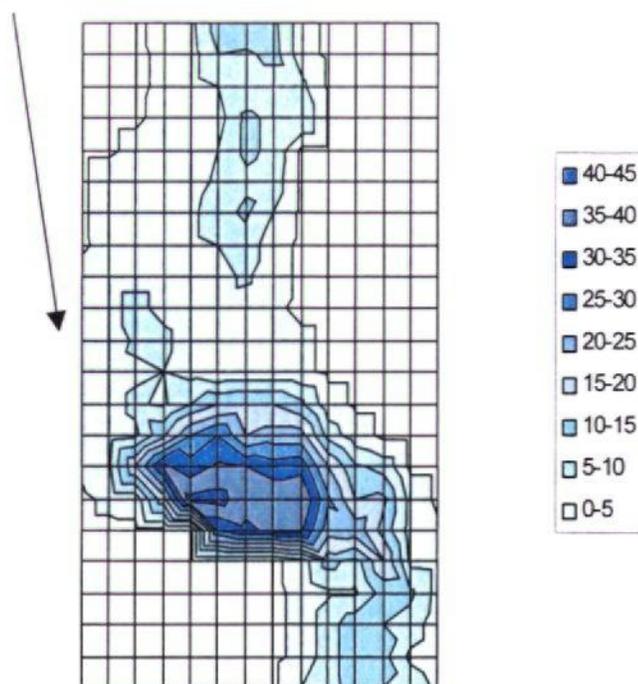
Ici encore, on peut décrire une zone caractéristique aux deux abreuvoirs. En effet, dans chacun des secteurs piétinés, on observe, un radier au courant rapide et étendu à toute la surface d'érosion. Il est suivi par une zone profonde, au courant lent. Par sa position, le radier induit en période de forte hydrologie, des courants verticaux et rapides qui érodent directement la berge en aval de l'abreuvoir.

Figure 17 : Cartographie des profondeurs (cm) de la station abreuvoir

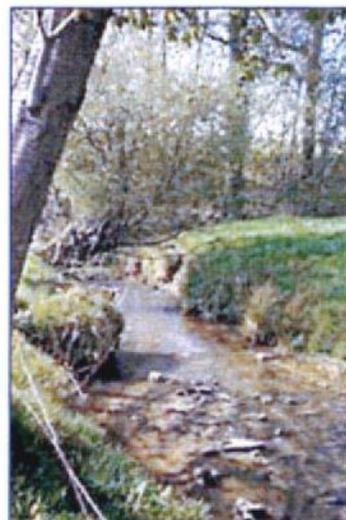
L'ensemble des données est présenté en ANNEXE 10. Ici encore, les faciès, très courts, se succèdent rapidement. Les plats lents et plats courants sont largement majoritaires dans les parties aval et médiane. On observe nettement à l'amont de chacun des deux embâcles des plats lents, signe que les obstacles forment de véritables retenues d'eau. Pour la partie amont, le cours d'eau est moins large et offre une alternance nette de plats courants et de radiers. Le colmatage est faible sur l'ensemble de la station.

Figure 19 : Illustration photographique de la sous station amont de l'embâcle. Photo CATER.

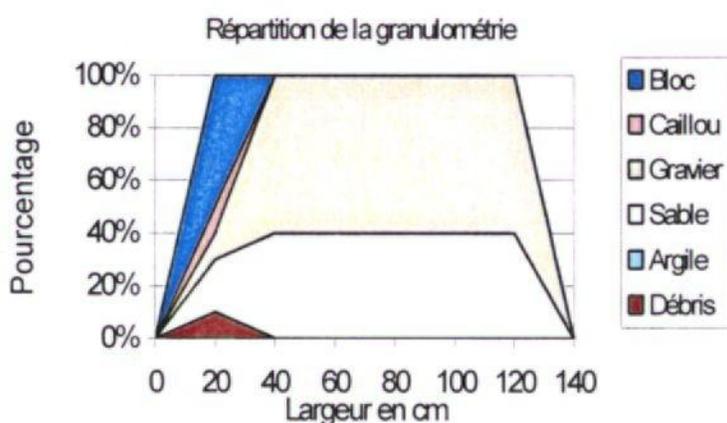
Figure 20 : Répartition de la granulométrie. Sous station aval de l'embâcle : Transect 3.

La granulométrie est dans l'ensemble assez grossière. Toutes les classes y sont représentées comme en témoignent les transects.

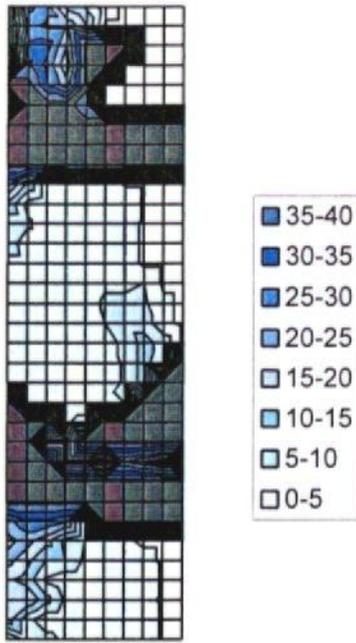
Autour de chaque embâcle, les observations sont identiques. Les troncs obstruent le lit mineur et créent de ce fait une zone lente d'écoulement à l'amont. Les faibles vitesses permettent alors le dépôt des particules.

La cartographie ci-contre souligne que les profondeurs les plus importantes se situent avant chaque embâcle. A l'aval des encombres, les profondeurs sont faibles. Dans les conditions d'observation, une partie du lit est même exondée.

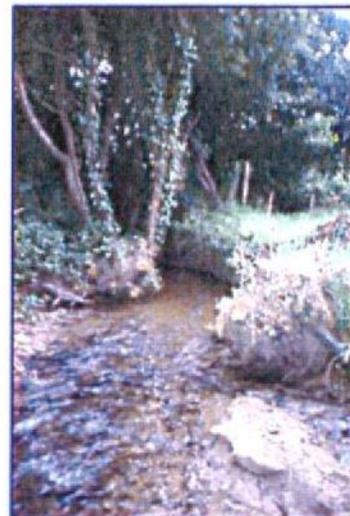
Figure 25: Illustration photographique de la sous station aval de l'embâcle après travaux. Photo CATER.

Les travaux ont provoqué des changements visibles. Les impacts sont observables tant sur la sous-station aval que la médiane. Ainsi les plats lents et courants initialement observés autour de l'embâcle ôté ont maintenant été remplacés par des plats courants et un radier. En revanche, aucun changement n'a été observé à l'amont de l'obstacle restant dont l'importance génère toujours une large retenue d'eau d'autant plus manifeste que les conditions climatiques sont pluvieuses au moment de l'observation.

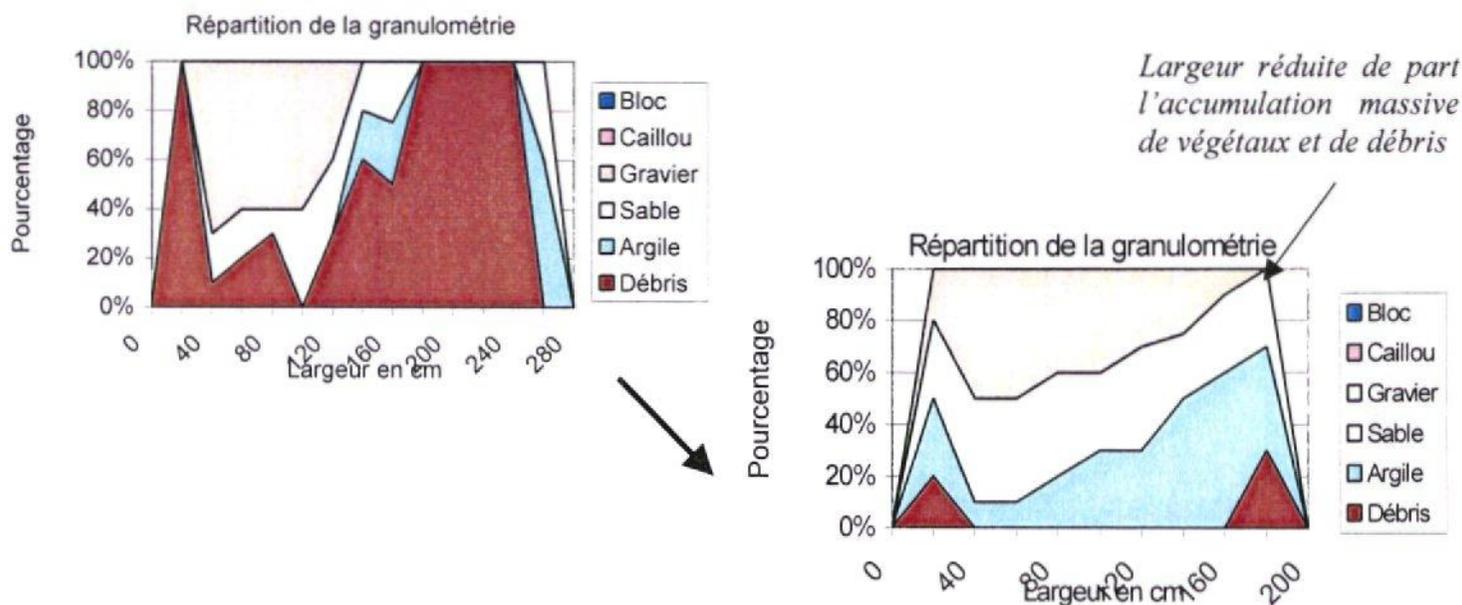
Figure 26: Répartition de la granulométrie du transect 2 avant et après travaux de la sous station médiane de l'embâcle.

Une fois encore, la granulométrie ne semble pas avoir changé de façon notable. La chasse provoquée par le retrait de l'encombre n'a pas été suffisante. Des conditions hydrauliques plus violentes agiront davantage. Seule la sous station médiane a présenté, une différence d'aspect. En effet, un orage particulièrement violent survenu peu de temps avant les observations, a induit un colmatage important. L'argile et les sédiments très fins sont présents jusqu'à 60%. Ce colmatage reste depuis assez marqué et ne semble se dégager que lentement. La présence de l'embâcle restant en est responsable.

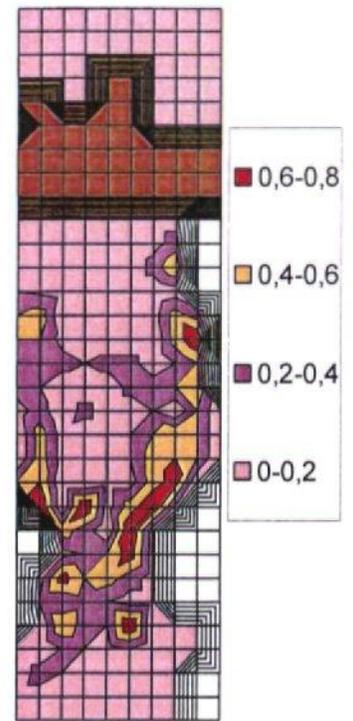
Figure 27: Cartographie des vitesses de courant (m/s) de la station embâcle après travaux.

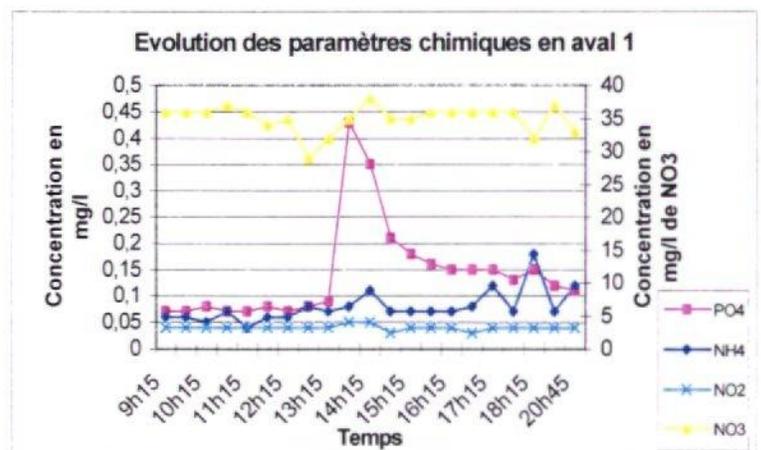
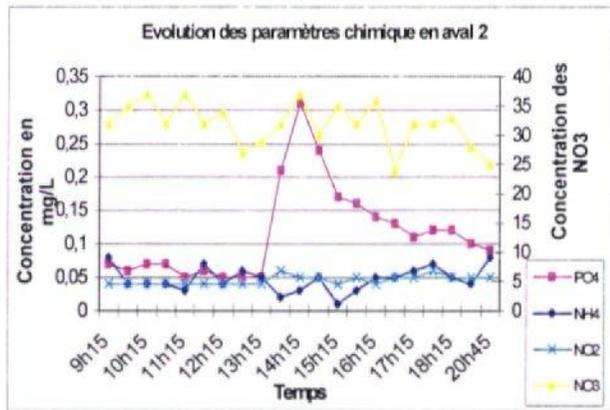
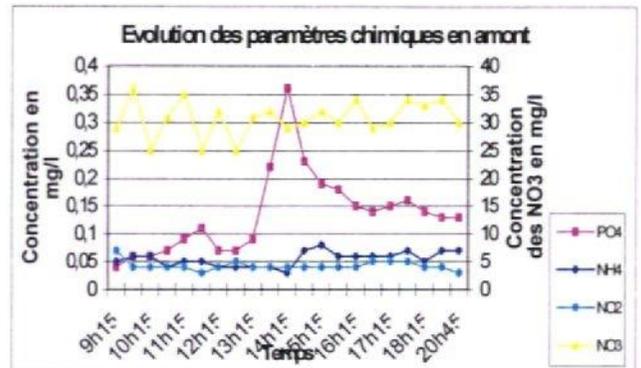
Figures 28, 29, 30 : Variations des concentrations de différents composants chimiques en fonction du temps (mg/l) pendant les travaux de la station embâcle.

La série de graphiques suivante permet de constater, que les éléments chimiques n'ont pas subi la même dynamique de relargage. Le seul composant présentant une variation très marquée est le phosphate dont la concentration augmente

largement vers 14 heures puis diminue progressivement. Il atteints à la fin de l'expérience la valeur initiale de stabilité. Ce comportement s'observe tant à l'aval 1 qu'à l'aval 2 avec une amplitude un peu moindre, la différence étant due à la dilution qui s'exerce entre les deux mesures séparées de 100m. L'ensemble des points pris en amont sert ici de

témoin et montre la même dynamique de relargage. Deux hypothèses sont alors envisageables pour justifier cette observation : Soit l'enlèvement de l'embâcle crée un appel d'eau induisant un effet de chasse, soit une intervention d'ordre humain ou animal est advenue en amont de la station. Une pénétration dans le cours d'eau serait responsable de cette observation particulière. La présence d'abreuvoirs sauvages dans le pré amont tend à appuyer la seconde hypothèse.

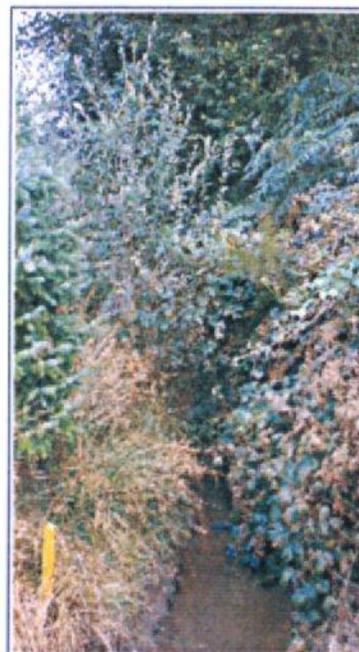
Un cours d'eau, le Tilleul, a servi de milieu d'étude pour cette problématique. Durant cinq années consécutives, les stations ont été entretenues. Puis, pendant cinq ans, les stations n'ont plus été suivies. Une évaluation rapide grâce à la cartographie initiale et une mesure de la luminosité avec un luxmètre depuis le cours d'eau a permis de constater les changements majeurs pour la station amont du moulin Lassue. Ces derniers sont présentés en ANNEXE 15.

Figures 32: Illustration photographique de la problématique ripisylve. Photo CATER.
