Cabinet Conseil Eau Environnement

**Direction Régionale
de l'Environnement
BASSE-NORMANDIE**

Etude pour la restauration de la tourbière de Vauville

Mars 2006

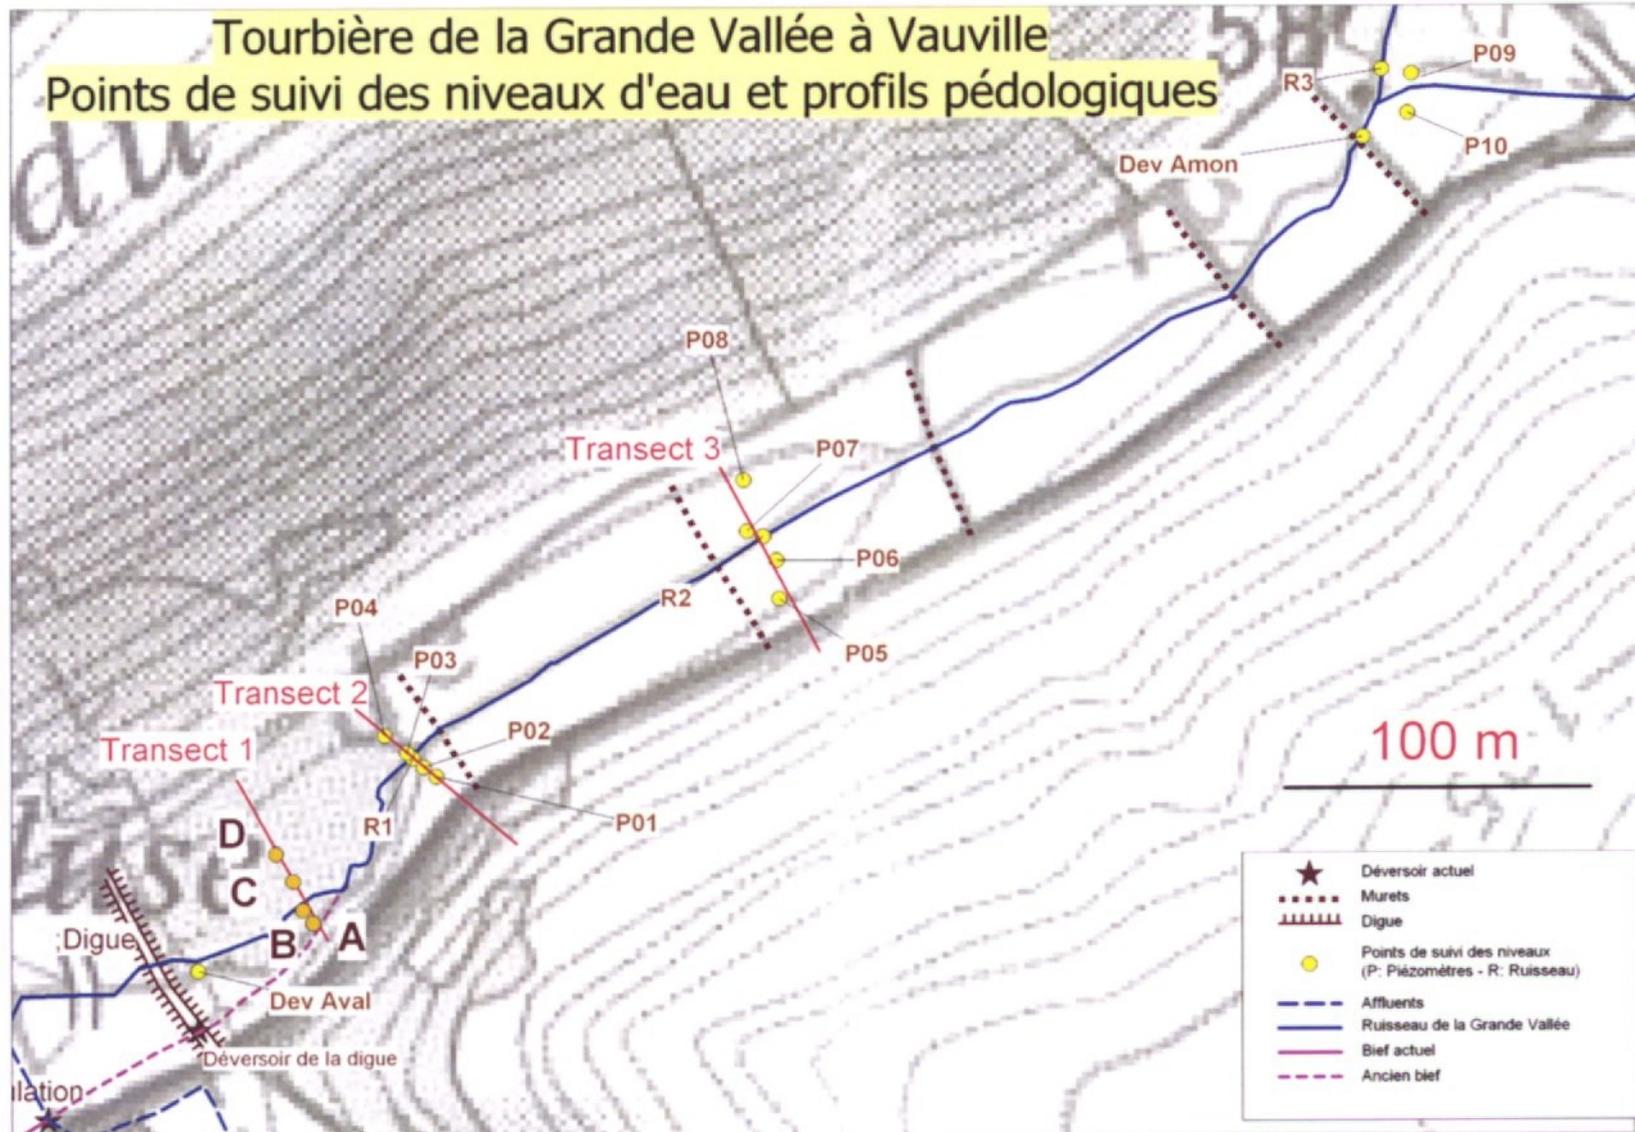
Fig 1. Carte du site et des éléments du suivi hydro-pédologique mené

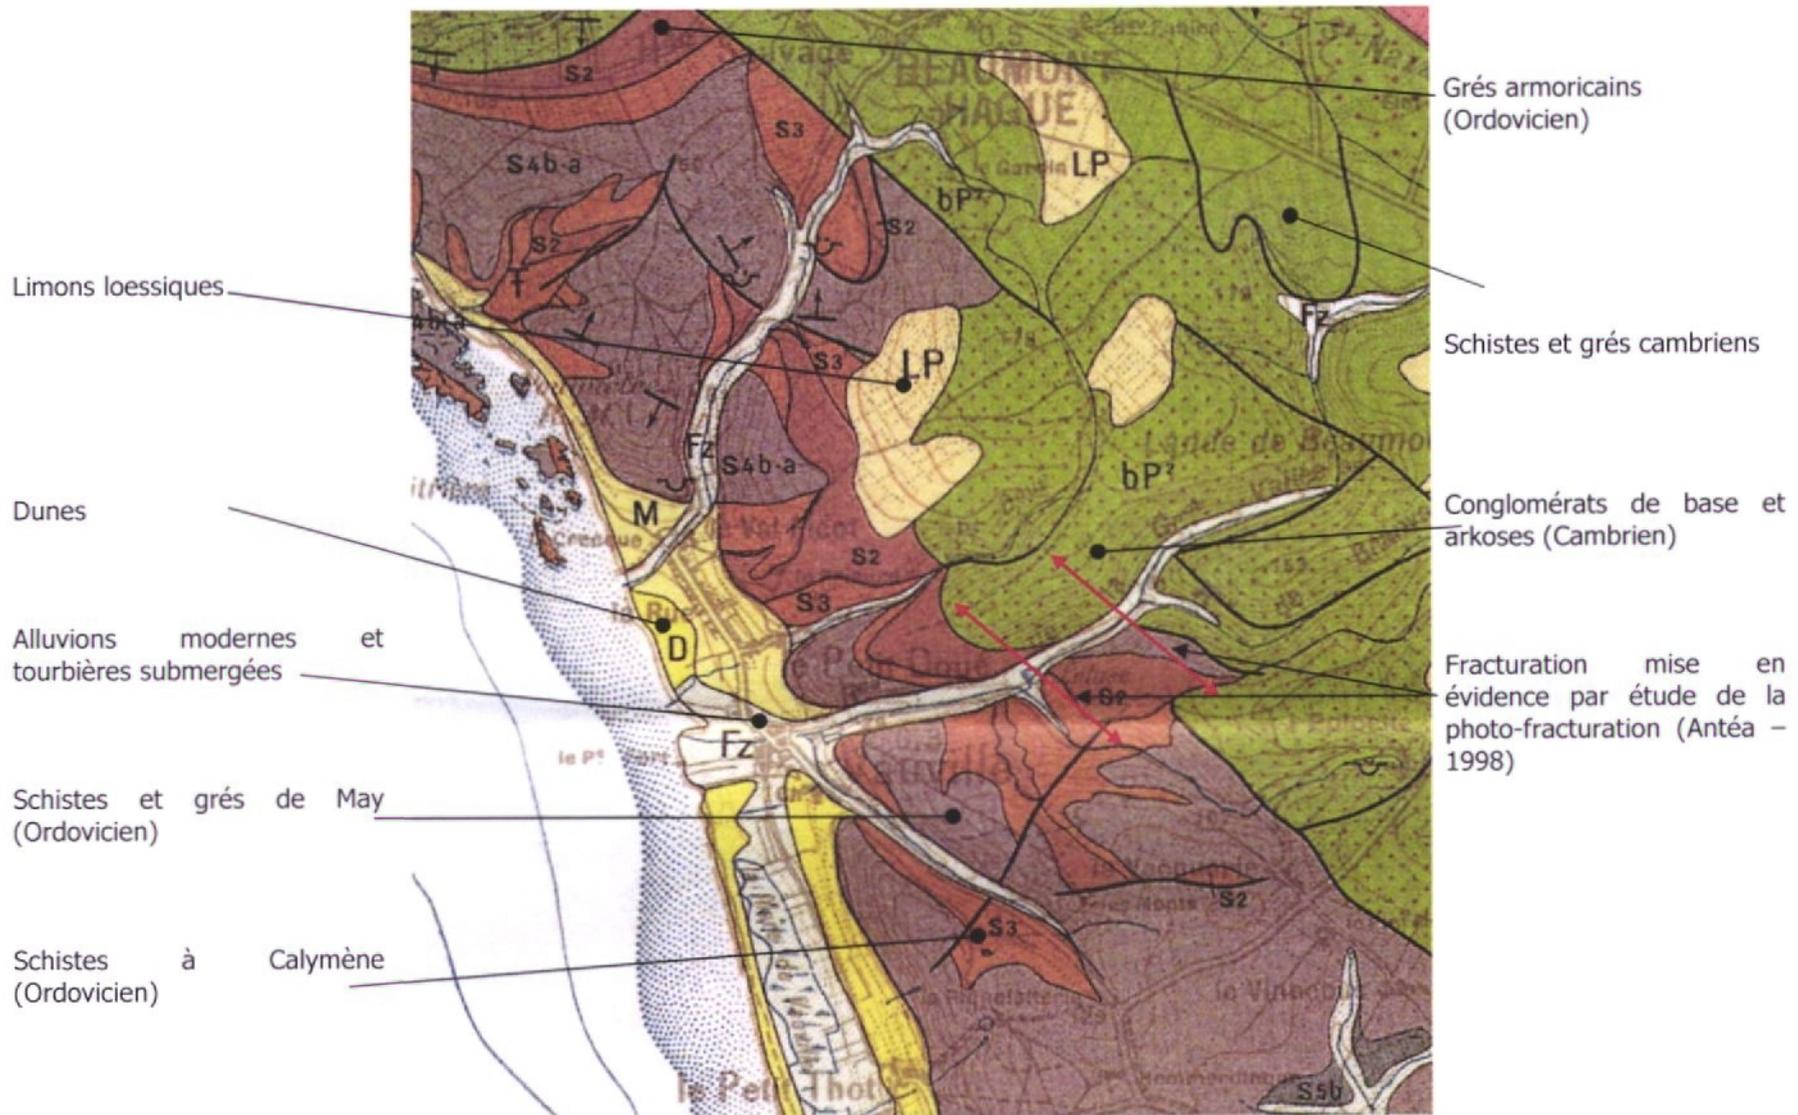
Fig 3. Carte géologique

Une analyse de la photo-fracturation, réalisée en 1998 pour le compte du district de la Hague par Antéa, met en évidence l'existence de discontinuités nettes (failles et diaclases) de direction SE-NW traversant le talweg du ruisseau de la Grande Vallée.

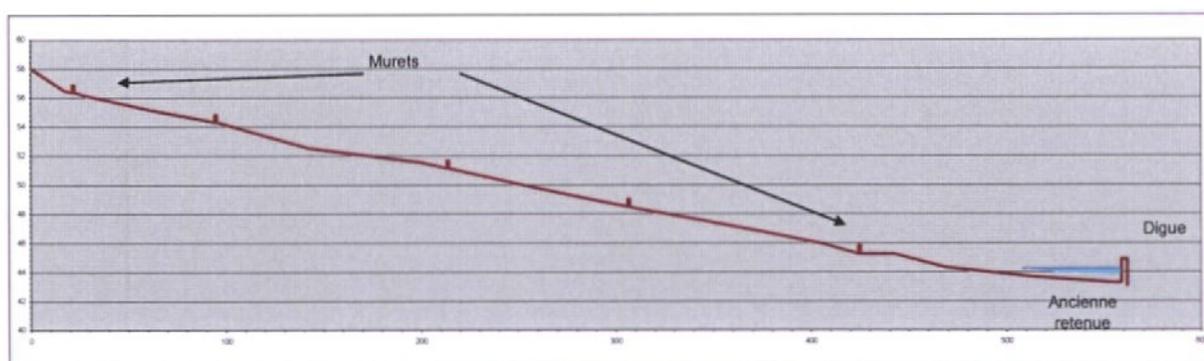
Fig 4. Profil amont aval du site de la Grande Vallée - Vauville

Le profil en long ci-dessus montre quelques caractéristiques du site :

- Le dénivelé important existant entre l'amont et l'aval du site ;
- La faible hauteur des murets existants ;
- L'emprise de la retenue créée par la digue.

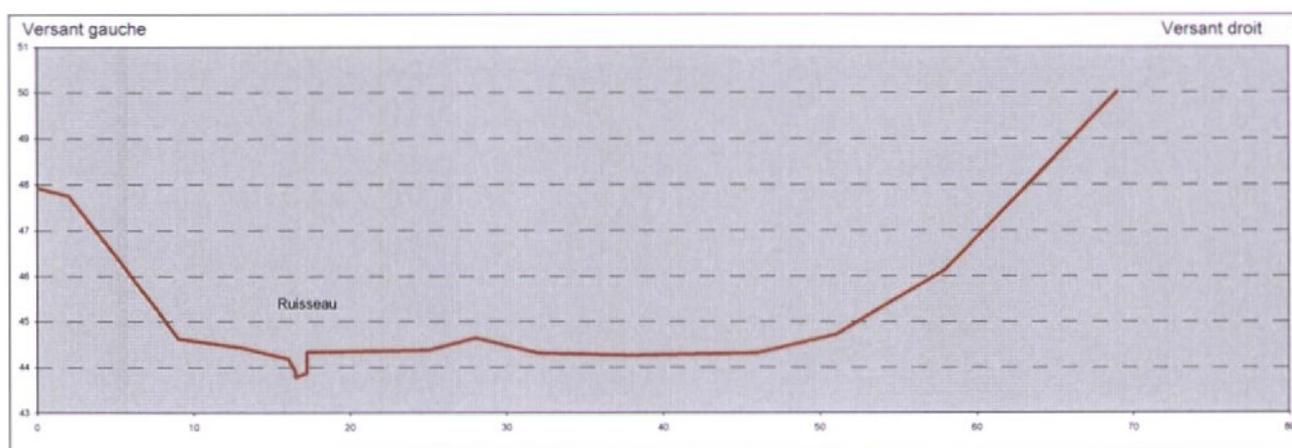
Fig 5. Profil transversale de la Grande Vallée 120 m en amont de la digue

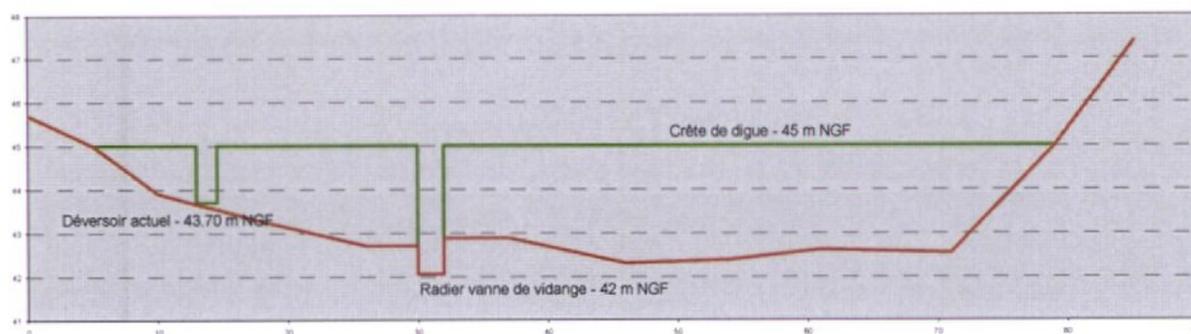
Fig 6. Profil transversal de la Grande Vallée au droit de la Digue

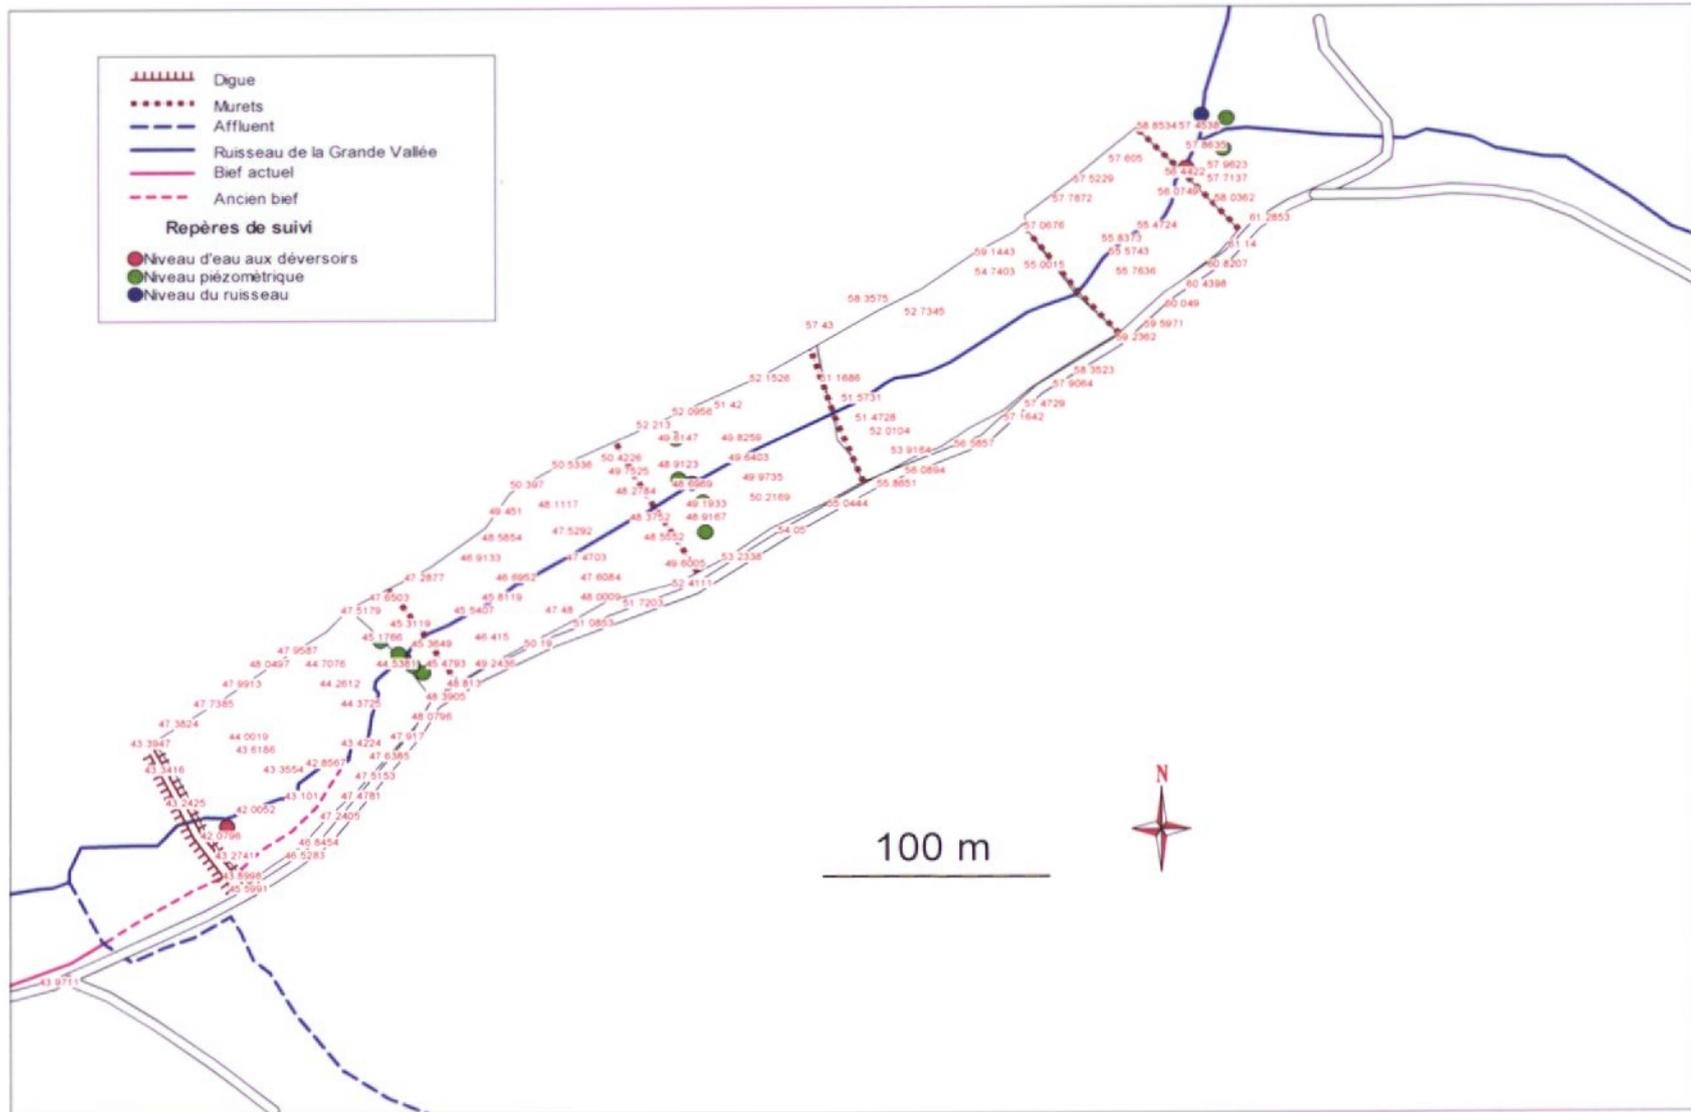
Fig 7. Relevés topographiques réalisés par GPS

Ces campagnes topographiques ont été par ailleurs l'occasion de caler les piézomètres et repères posés pour le suivi des niveaux et débits.

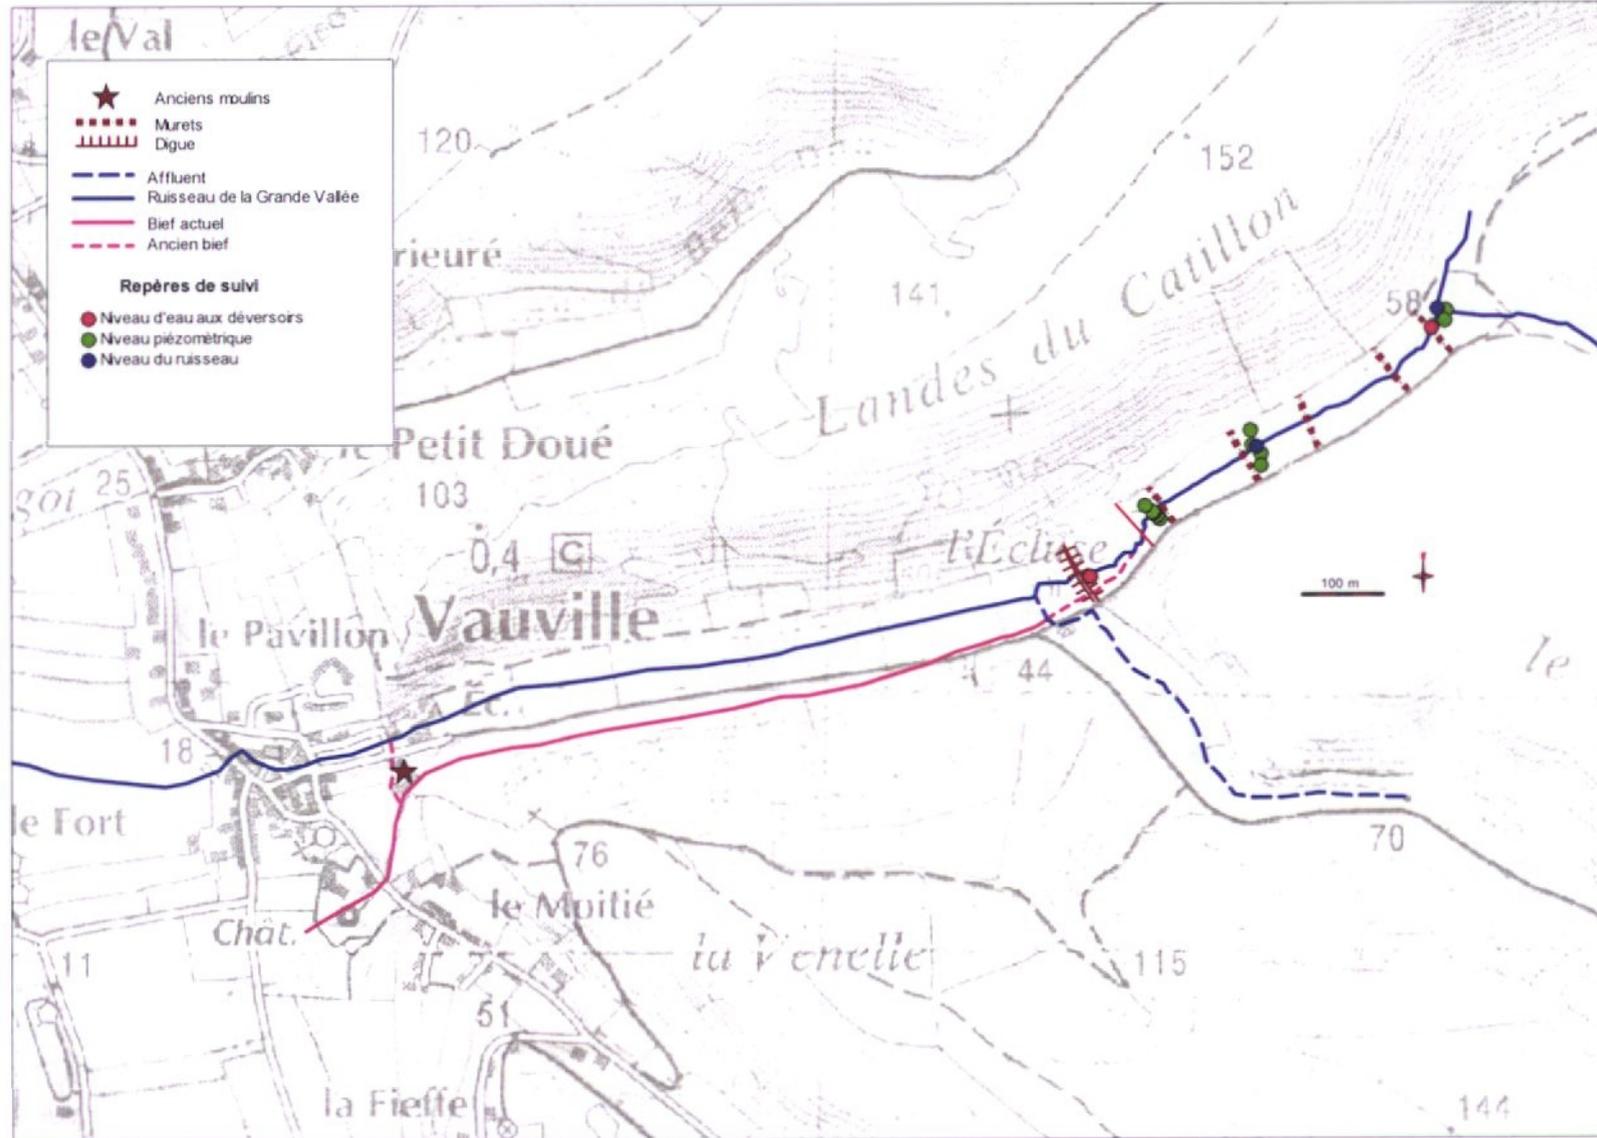
Fig 8. Schéma des aménagements hydrauliques liés à l'utilisation passée de la force hydraulique

Chaque parcelle étant délimitée par des murets en pierres, le ruisseau franchit ces murets par des ouvertures qui se sont considérablement élargies par dégradation des murets. Initialement constituées de dalots de 0.70 m de large par 0.90 m de haut, ces ouvertures sont actuellement béantes de la largeur du lit mineur.

Actuellement le vannage de la digue est détruit et celle-ci se trouve en très mauvais état avec des fuites supposées importantes. Le ruisseau coule dans son lit naturel et traverse la digue par l'échancrure de l'ancien vannage.

En aval, les moulins ont disparu et l'eau canalisée par le bief usinier est captée et dirigée par canalisation enterrée vers le château de Vauville et ses jardins.

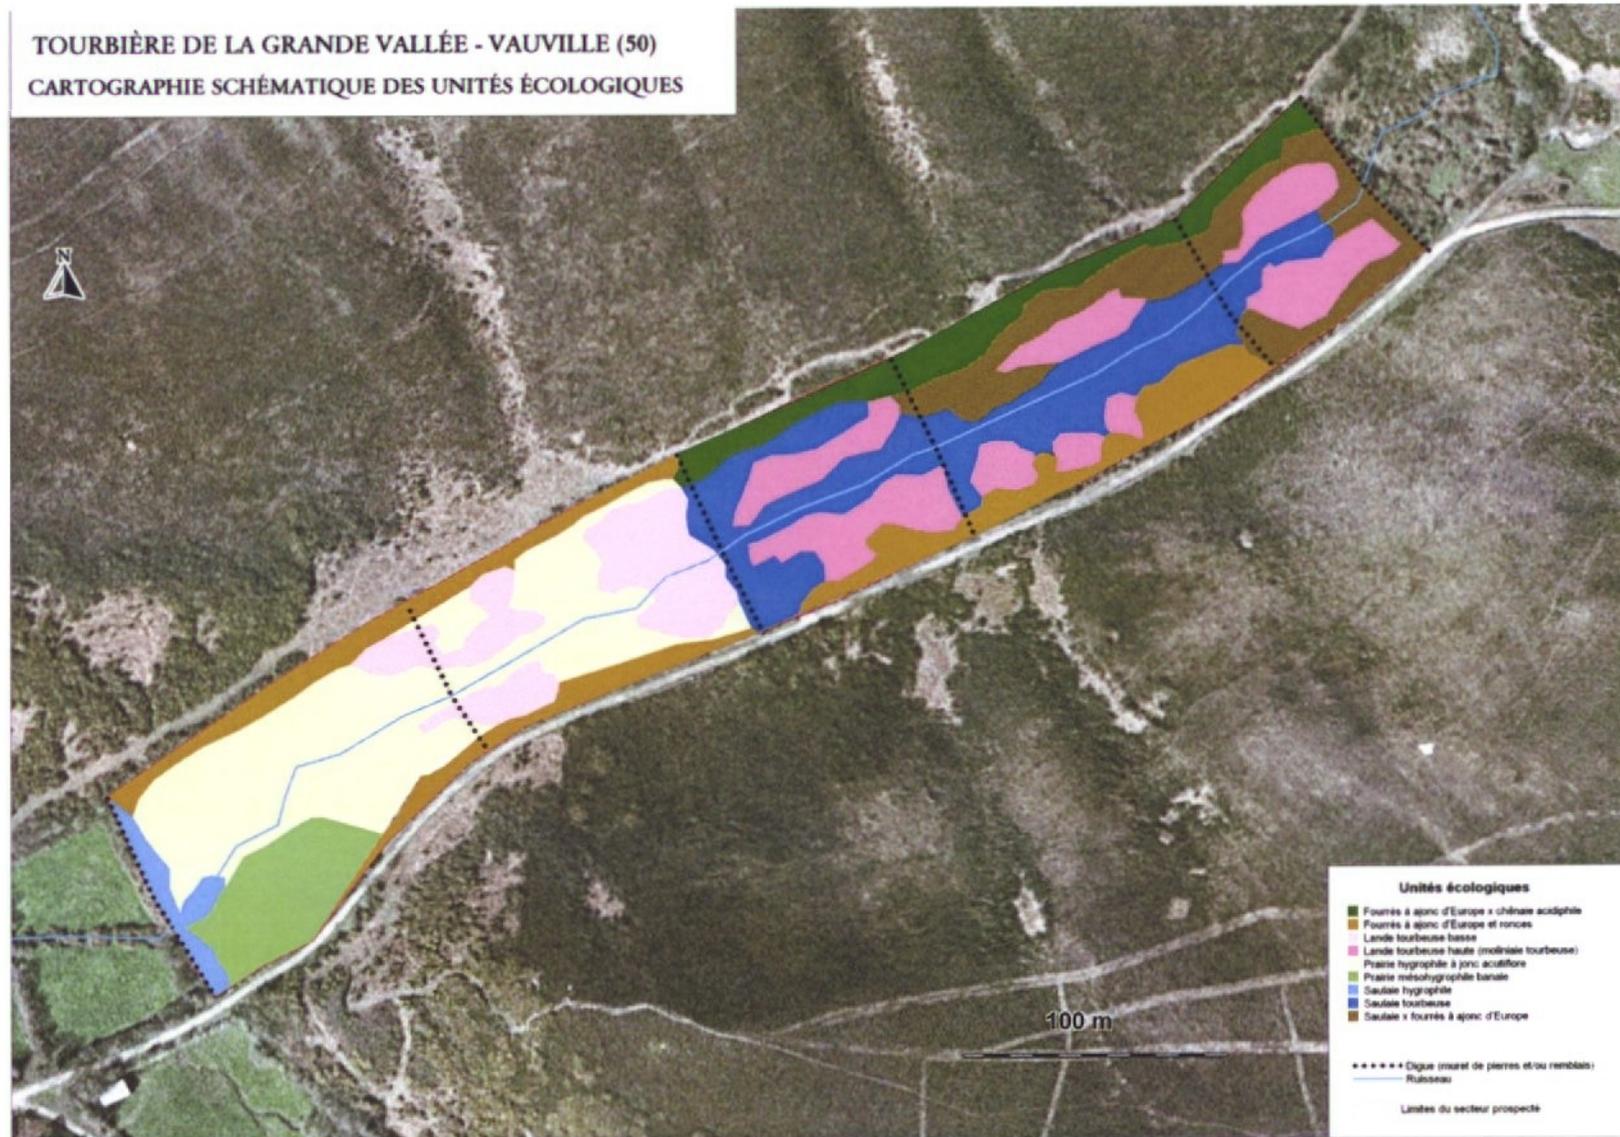
Fig 9. Carte des unités écologiques (CPIE du Cotentin – Séverine Stauth)

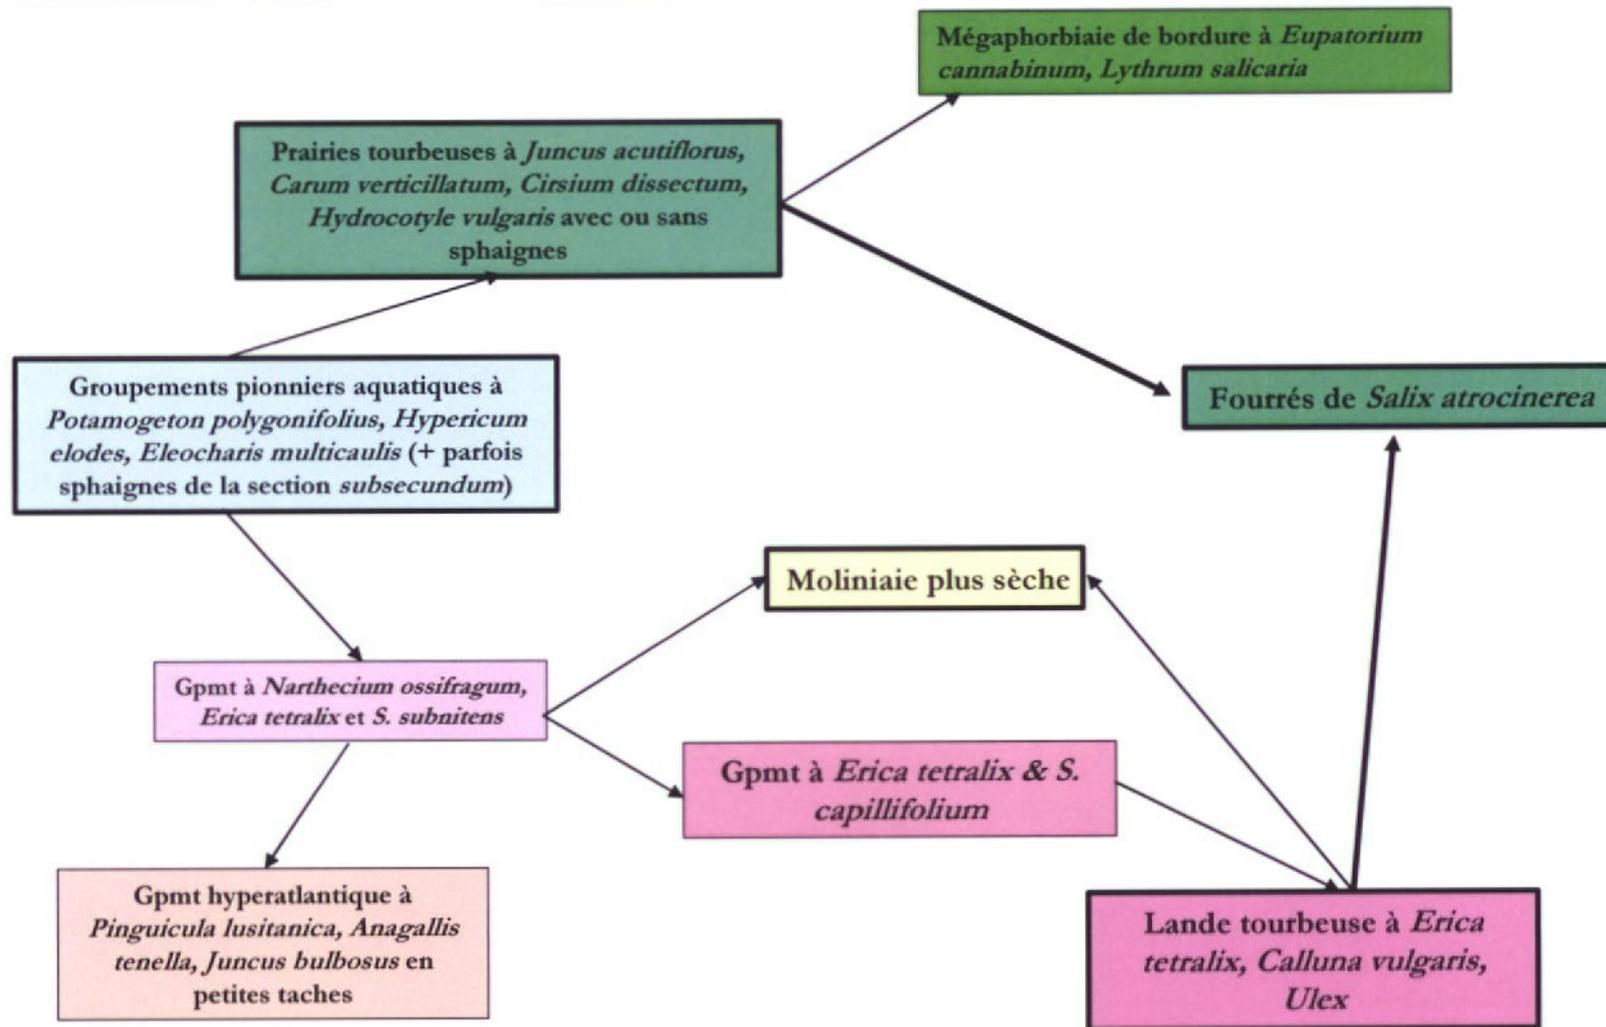
Fig 10. Schéma dynamique de végétation sur la tourbière de Vauville (CPIE du Cotentin – Séverine Stauth)

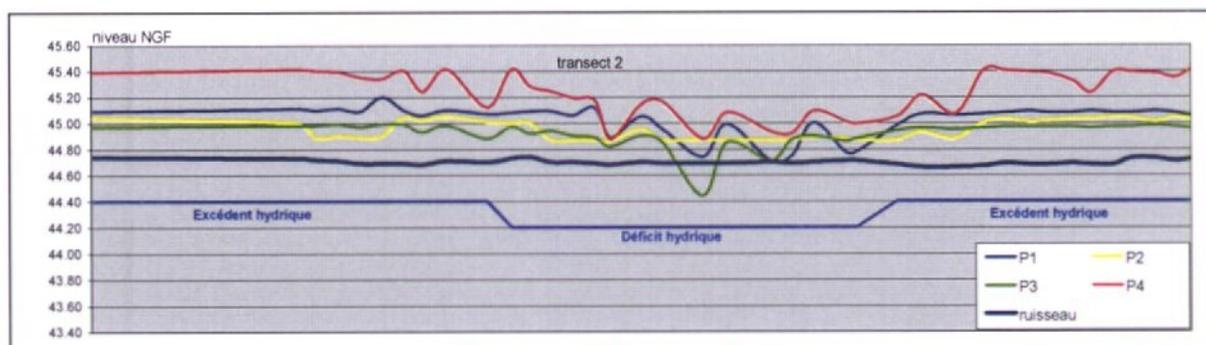
Fig 11. Transect 2 – Niveaux piézométriques et niveau du ruisseau

La fluctuation de cette nappe piézométrique est directement liée à la situation hydrique globale du site.

En terme hydrologique, le profil 1 présente deux nappes superposées. Une première en surface (eau stagnante sur le terrain) liée à l'arrivée des pluies et au ruissellement hypodermique (apports latéraux). Une seconde, plus profonde, dont le mouvement a été suivi par les relevés piézométriques.

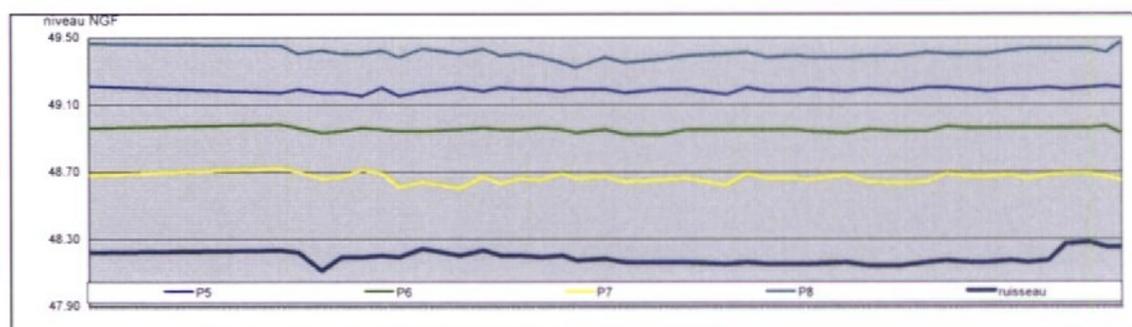
Fig 12. Transect 3 – Niveaux piézométriques et niveau du ruisseau

Ces histosols restent marqués par une faible épaisseur de tourbe dont la hauteur ne dépasse pas 50 cm. Dans les profils 5, 6 et 7, il s'agit d'histosols leptiques (peu épais). Les niveaux de nappes présentent une faible amplitude du niveau de la nappe de 5 à 17 cm, mais compte tenu de leurs faibles épaisseurs, ces fluctuations doivent être relativisées. En effet, malgré un faible enfoncement de la nappe, nous avons observé une oxygénation de la tourbe au mois de juillet (absence d'horizon à forte odeur à l'exception du site 5). Ceci montre qu'au cours de la période estivale, les périodes de désaturation en eau sont présentes et que les processus de minéralisation sont possibles alors que la nappe est relativement proche de la surface. Globalement, il y a probablement une non réhumectation des niveaux supérieurs liée à la présence en surface sur quelques centimètres d'un horizon peu ou pas perméable. En dessous, l'air reste alors piégé et la dégradation des horizons tourbeux peut se poursuivre alors que les nappes d'eau libre sont peu profondes.

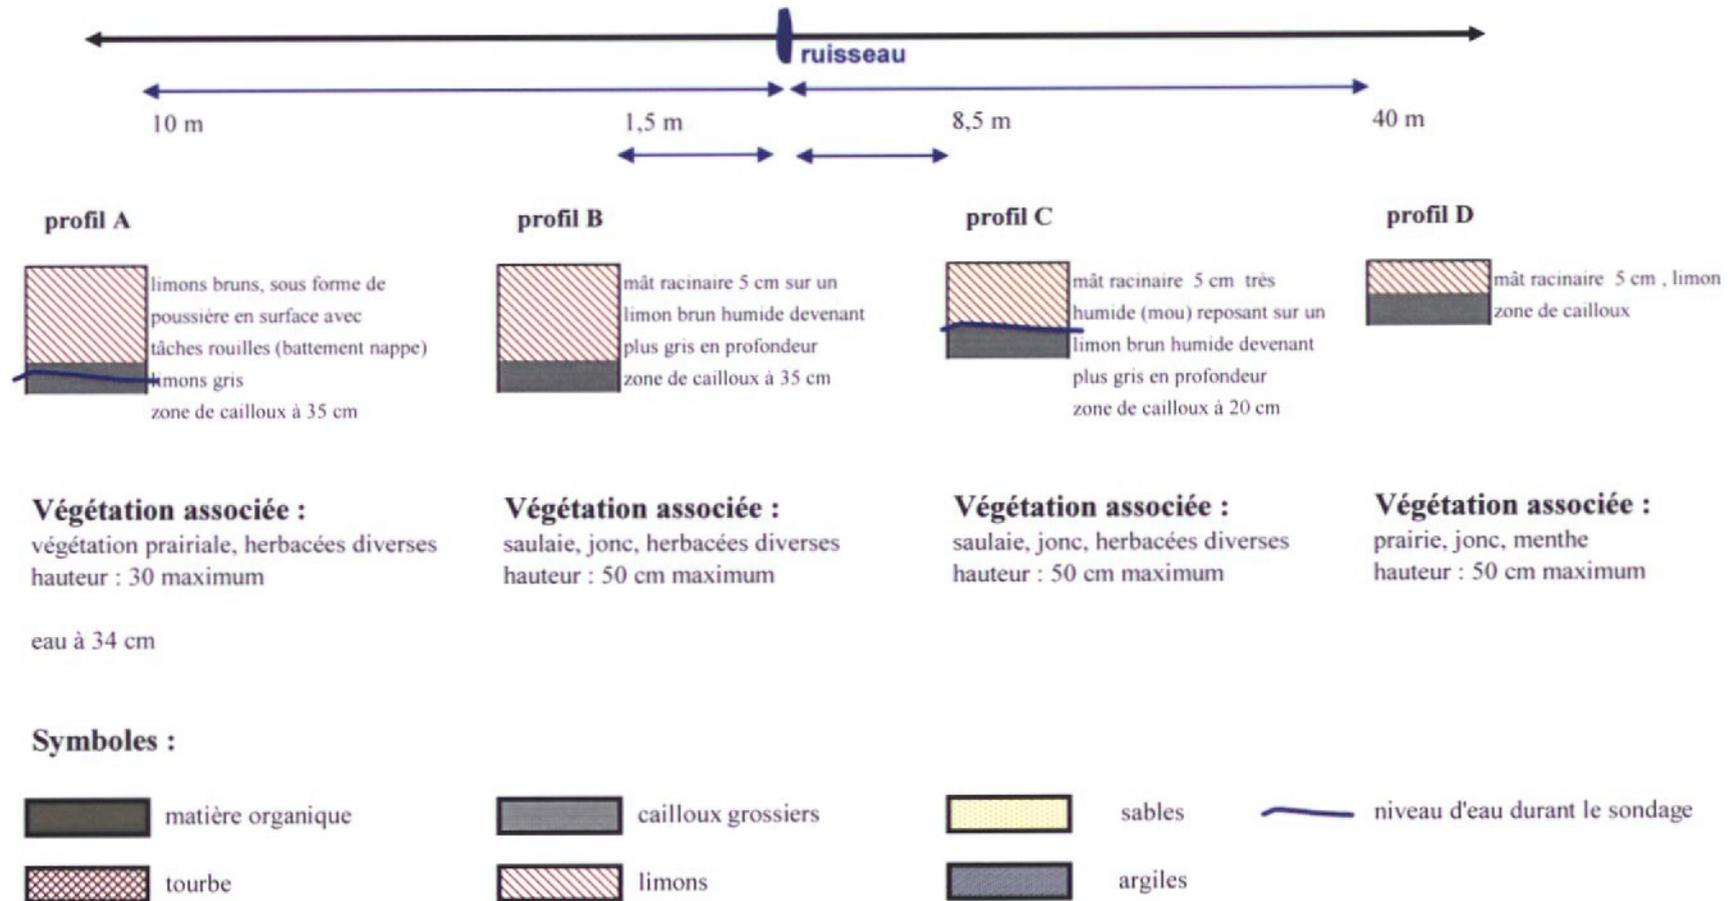
TRANSECT N°1 : ZONE AVAL : ZONE ANCIEN ETANG

Fig 13. Profils pédologiques selon le transect 1 (Emmanuelle Bouillon)

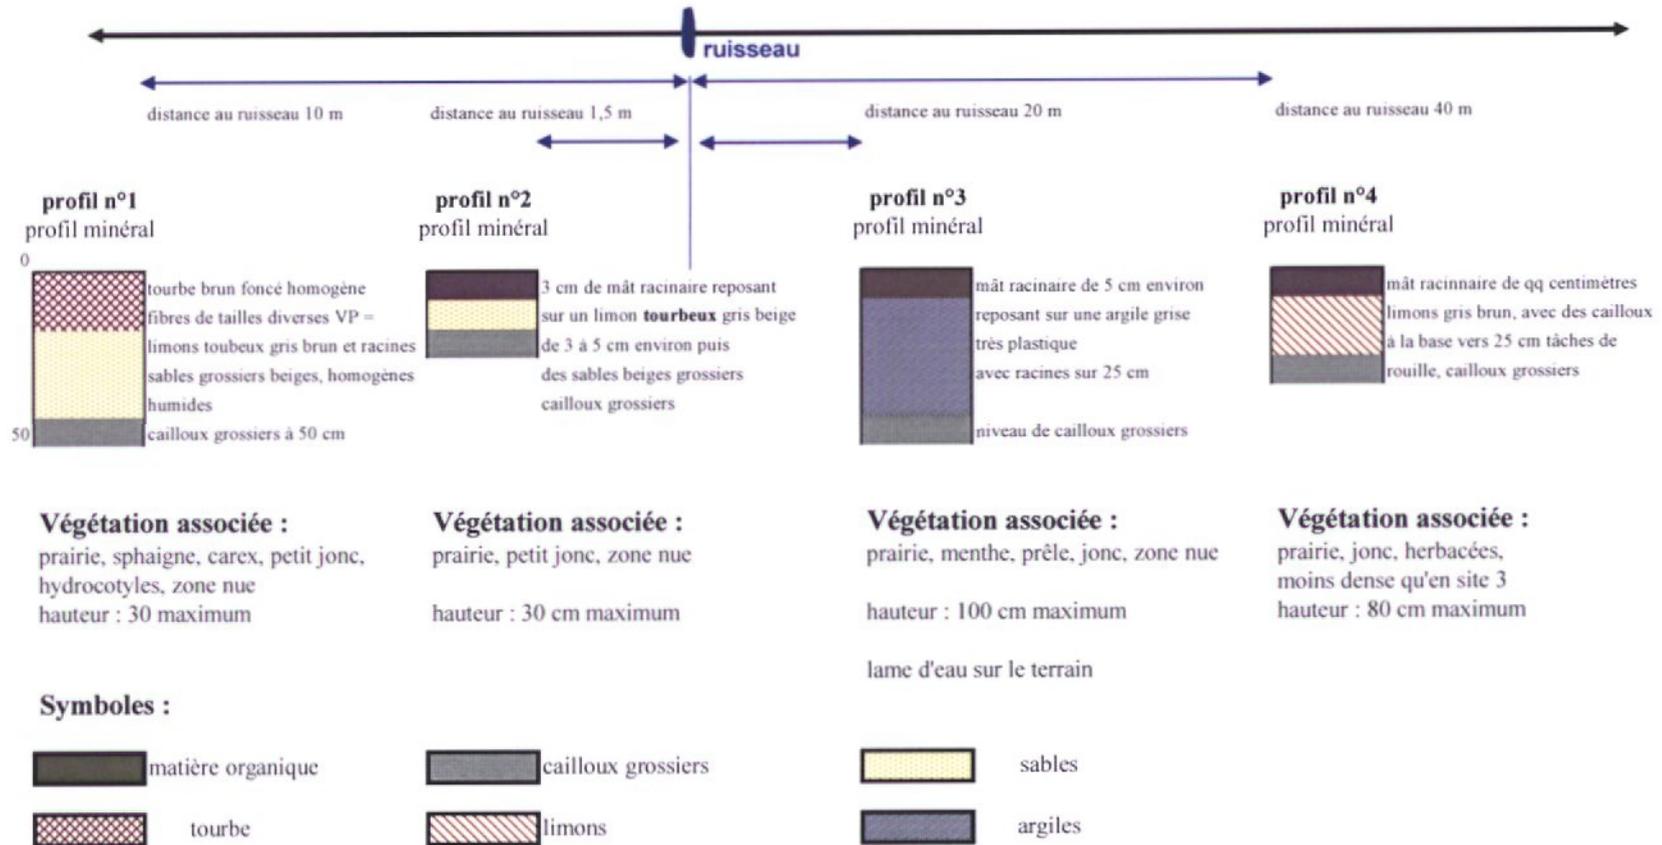
TRANSECT N°2 : ZONE AVAL : QUEUE D'ETANG (zone restaurée)

Fig 14. Profils pédologiques selon le transect 2 (Emmanuelle Bouillon)

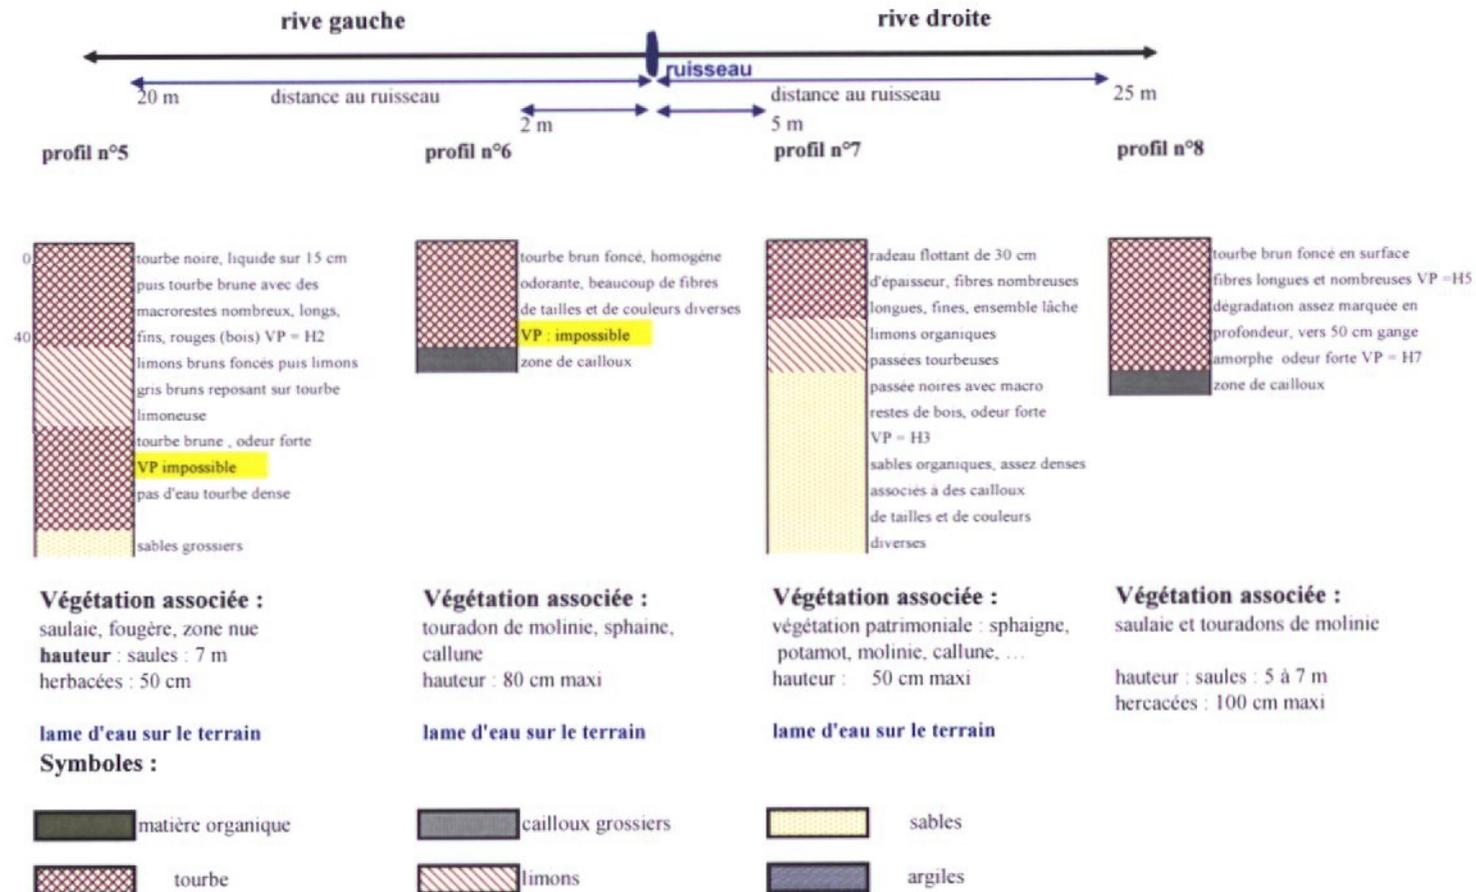
TRANSECT N°3 : ZONE AMONT MURET

Fig 15. Profils pédologiques selon le transect 3 (Emmanuelle Bouillon)

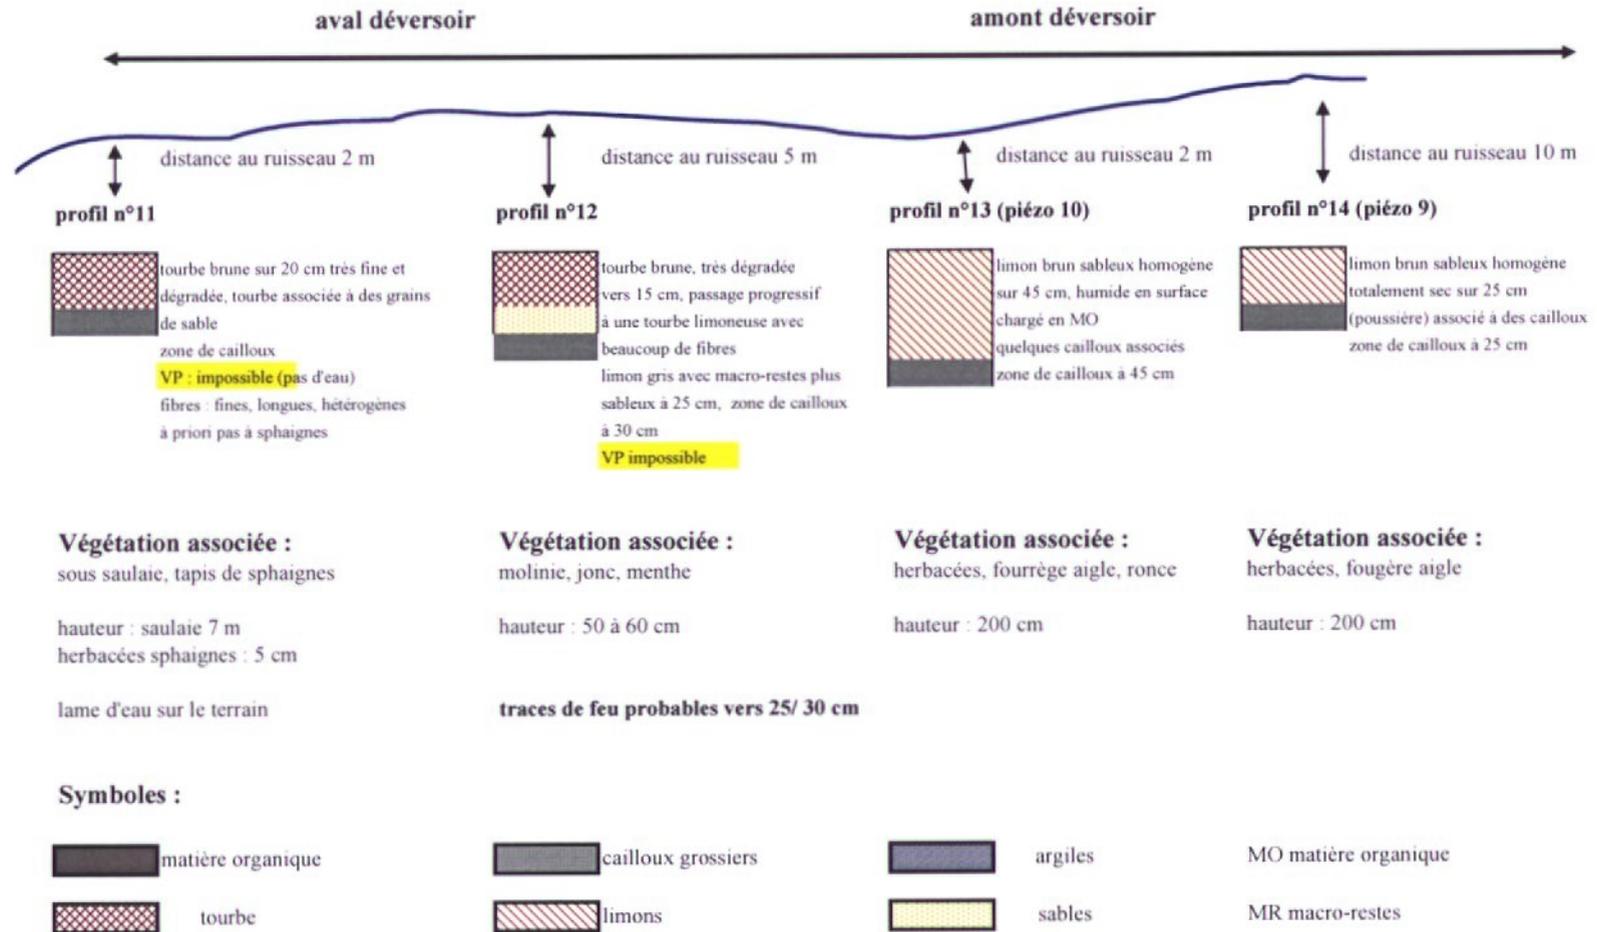
TRANSECT N°4: ZONE AVAL DU DEVERSOIR AMONT

Fig 16. Profils pédologiques selon le transect 4 (Emmanuelle Bouillon)

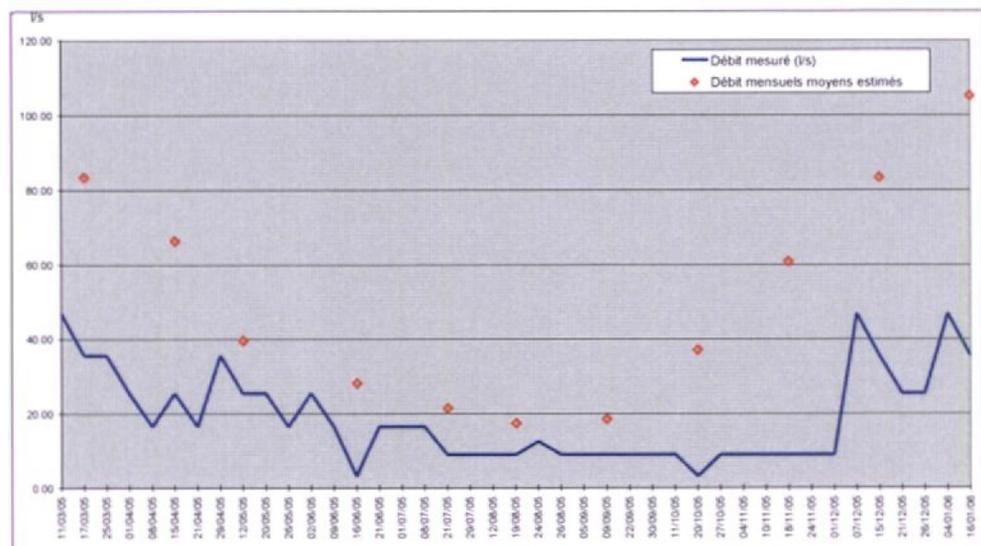
Fig 18. Débit du ruisseau de la Grande Vallée de mars 2005 à janvier 2006

Les résultats obtenus sur le déversoir amont peuvent être considérés comme fiables (absence de fuite durant la totalité du suivi). En revanche le déversoir aval, installé sur le radier de l'ancien vannage de la digue n'a jamais pu être fiabilisé. Des fuites importantes et variables se sont manifestées au travers de la digue durant toute la période de suivi et les différentes tentatives de colmatage sont restées sans résultat du fait de l'état très dégradé de la maçonnerie.

Les débits du ruisseau de la Grande Vallée ont été mesurés de mars 2005 à janvier 2006 par la mise en place de déversoirs à lame mince en amont et en aval du site. Les relevés ont été effectués par la garderie du Conservatoire à une fréquence hebdomadaire.

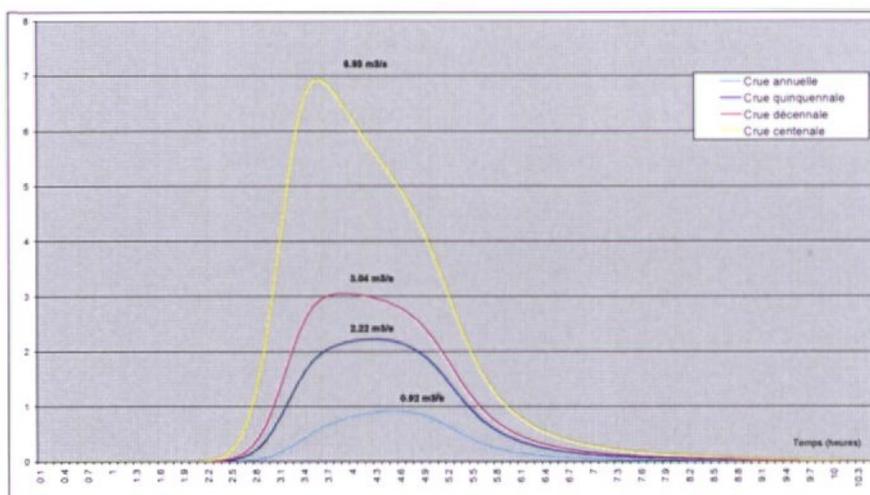
Fig 19. Hydrogrammes de crues au droit de la digue

Les hyétogrammes sont obtenus à l'aide de CRUEPROJ (Cemagref) sur la base d'un coefficient de ruissellement de 20% en situation décennale. Ce module de calcul permet également d'obtenir les hydrogrammes de crue correspondants et un certain nombre de grandeurs caractéristiques, tels que présentés sur le graphe suivant et dans le tableau l'accompagnant.

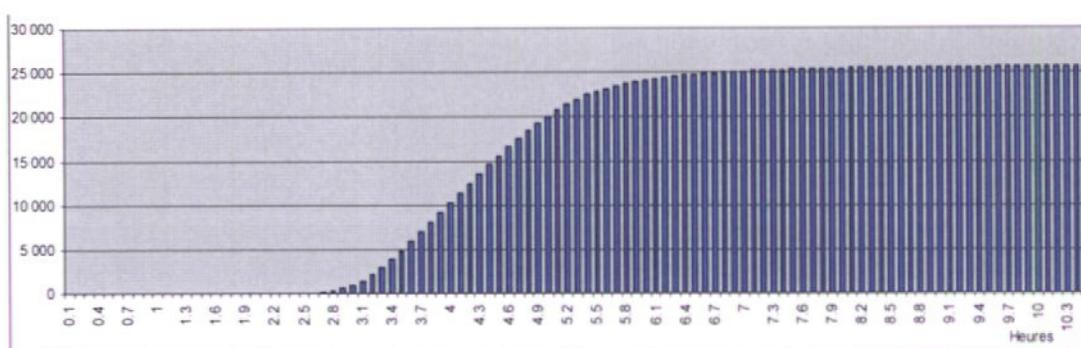
Fig 20. Cruie décennale - Volume ruisselé cumulé (m³)

Ces chiffres sont cohérents avec les données extraites de la banque Hydro. En terme de volume ruisselé, la crue décennale génère entre 25 et 26 000 m³ dans un délai d'environ 4 heures à compter du début du ruissellement, tel qu'il apparaît sur le graphique suivant.

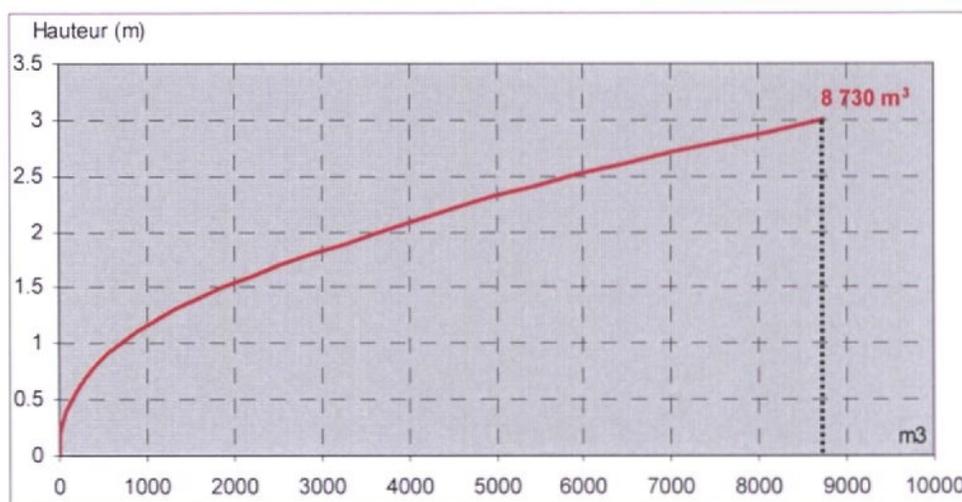
Fig 21. Digue - Volume stockable selon la hauteur d'eau de la retenue

On constate qu'au regard des volumes ruisselés (25 600 m³ pour la crue décennale) les volumes de stockage disponibles sont limités :

La hauteur de la digue est actuellement de 3 m et les murets ne devraient pas dépasser une hauteur totale de 0.75 m par rapport au terrain naturel, soit environ 1.50 m par rapport au radier du ruisseau.
