Cabinet Conseil Eau Environnement

**Direction Régionale
de l'Environnement
BASSE-NORMANDIE**

Etude pour la restauration de la tourbière de Vauville

Mars 2006

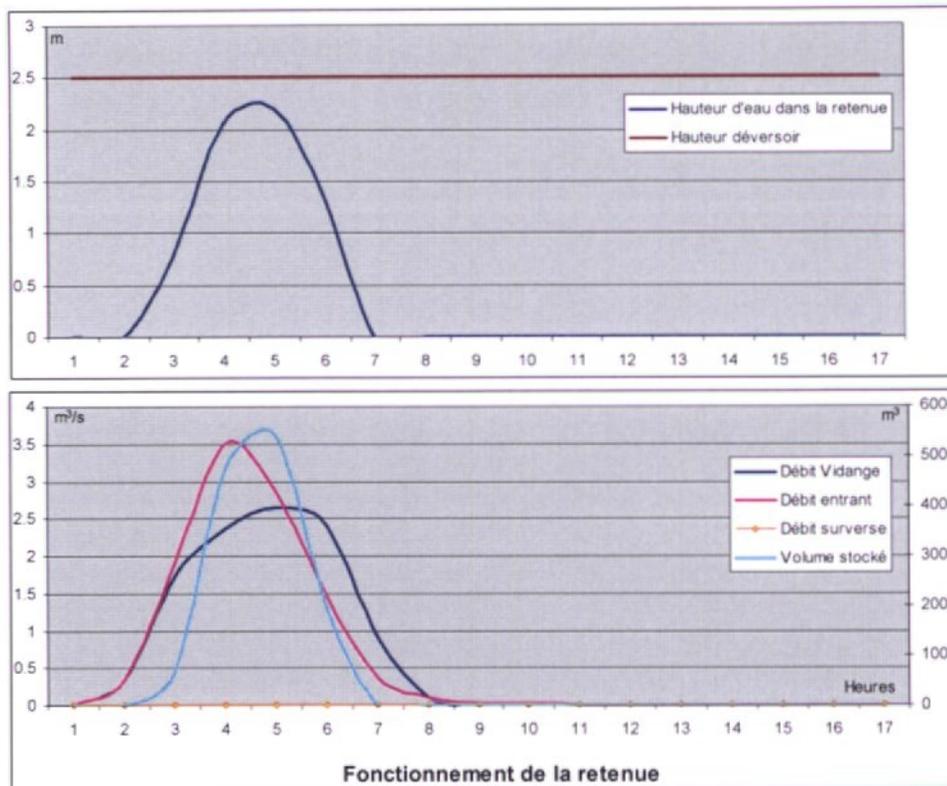
Fig 22. Fonctionnement de la retenue lors d'une crue décennale (3 à 3.5 m³/s)

La cartographie des submersions est déterminée à partir des relevés topographiques disponibles.

Sur la base de ce dimensionnement, le fonctionnement de la digue est par ailleurs testée pour trois autres conditions de débits : crue annuelle, quinquennale et centennale.

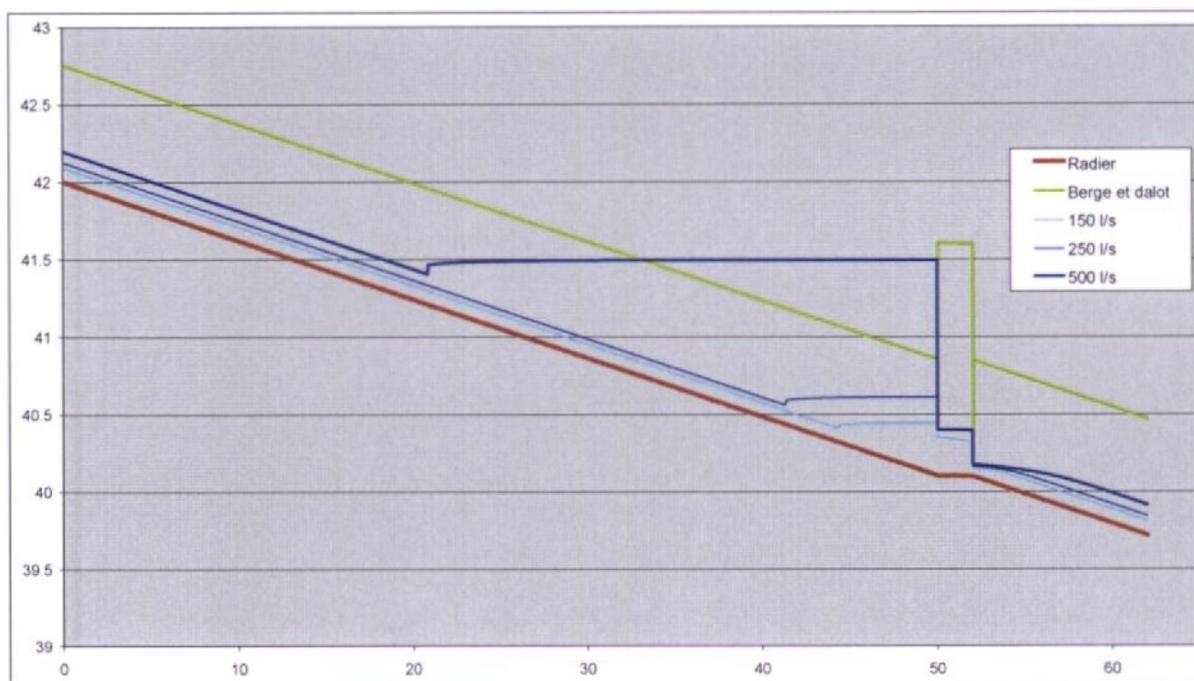
Fig 23. Evolution de la ligne d'eau en amont des muret selon le débit (dalot de 0.5 x 0.3 m)

Les débordements amont se produisent à partir de 250 ou 300 l/s (lame d'eau amont de 0.75 m par rapport au radier du ruisseau), tandis que la surverse sur les murets intervient pour environ 500 l/s, situation correspondant alors à la submersion maximale pour des muret d'environ 1.50 m de hauteur par rapport au radier.

Leur intérêt réside dans leur impact sur la ligne d'eau amont, qui sera fonction de l'ouverture aménagée et du débit. Le graphe ci-après présente l'évolution de cette ligne d'eau pour une ouverture de 0.50 m de large par 0.30 m de hauteur.

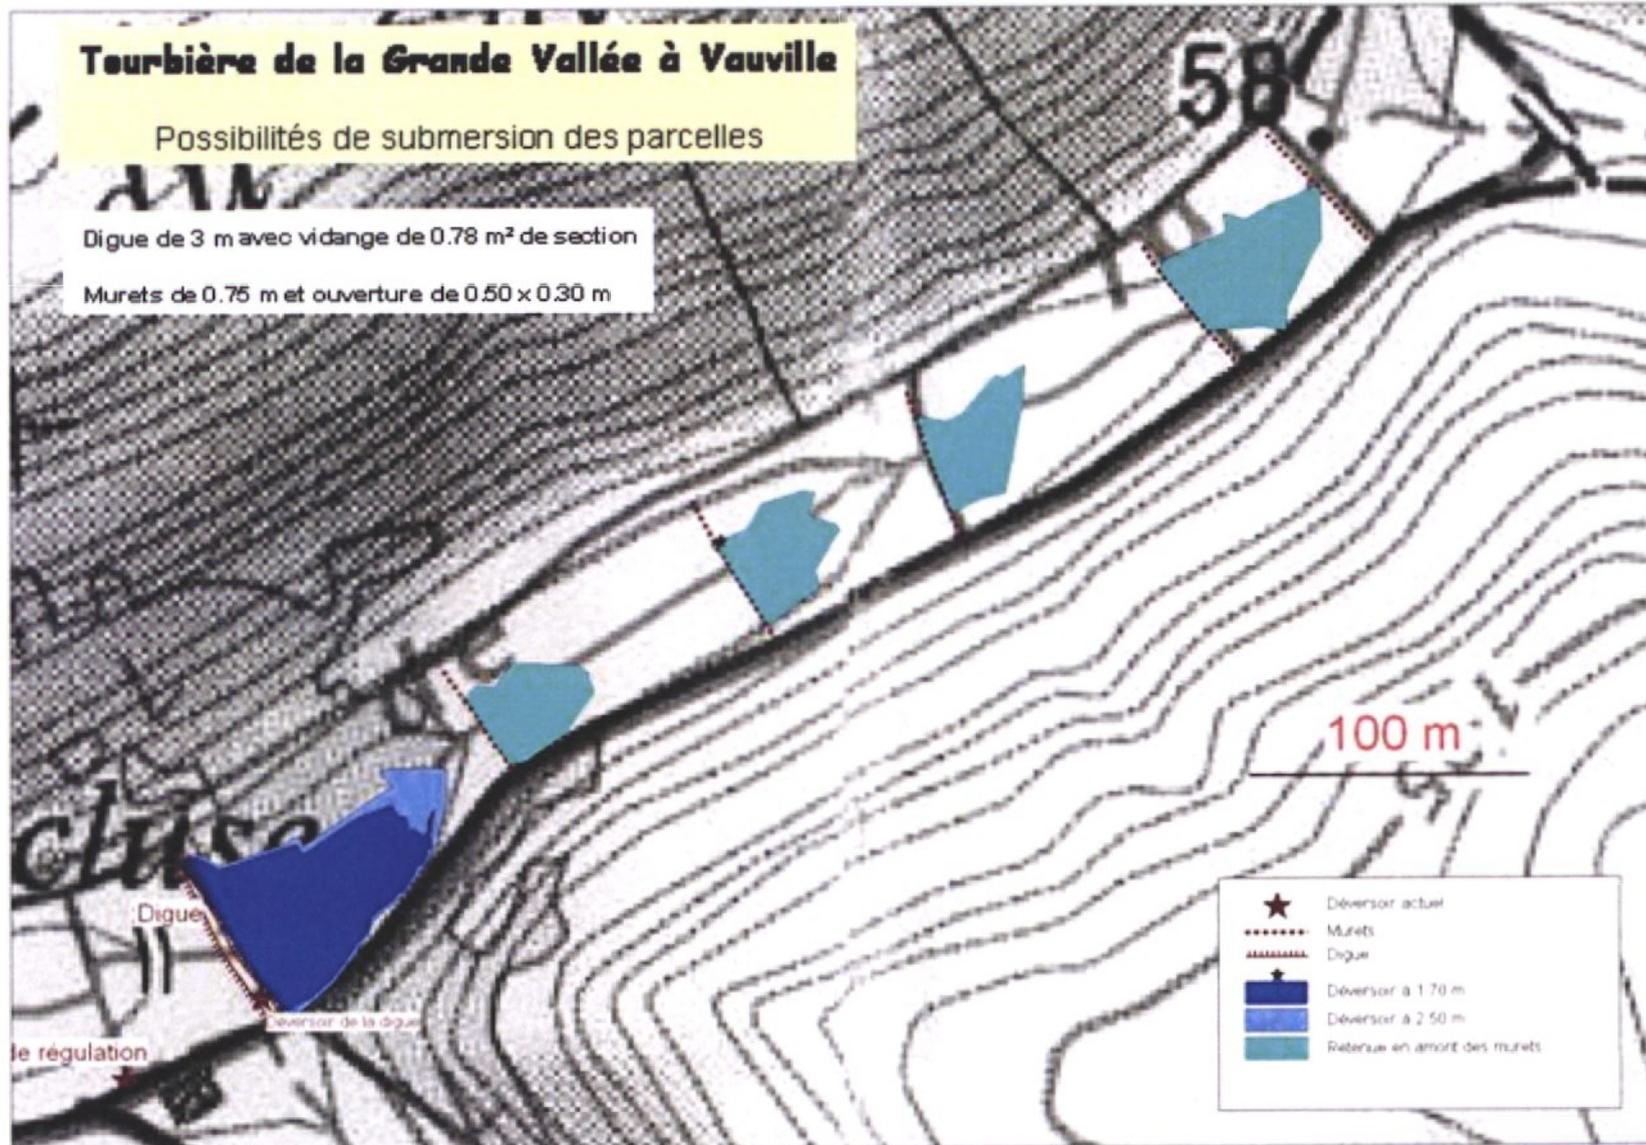
Fig 24. Carte des possibilités de submersion des parcelles

- Leur capacité de stockage et de réduction des débits de crue est quasi nulle.
- En revanche, leur réhabilitation permettrait de créer en amont des zones submersibles intéressantes pour la gestion des zones tourbeuses. Une ouverture de $0.50 \times 0.30 \text{ m}$ provoquerait des submersions fréquentes ; dès que les débits seront supérieurs à 250 l/s. Cette valeur correspond au débit moyen d'une crue de fréquence semestrielle, signifiant que les submersions peuvent se produire plusieurs fois par an.
