## **TOURBIERE DE BAUPTE**

### **PLAN D'ACTIONS ENVIRONNEMENTAL POUR LA REHABILITATION DU SITE 2016 - 2026**

**Gorges et Saint-Jores (50)**

**Août 2016**

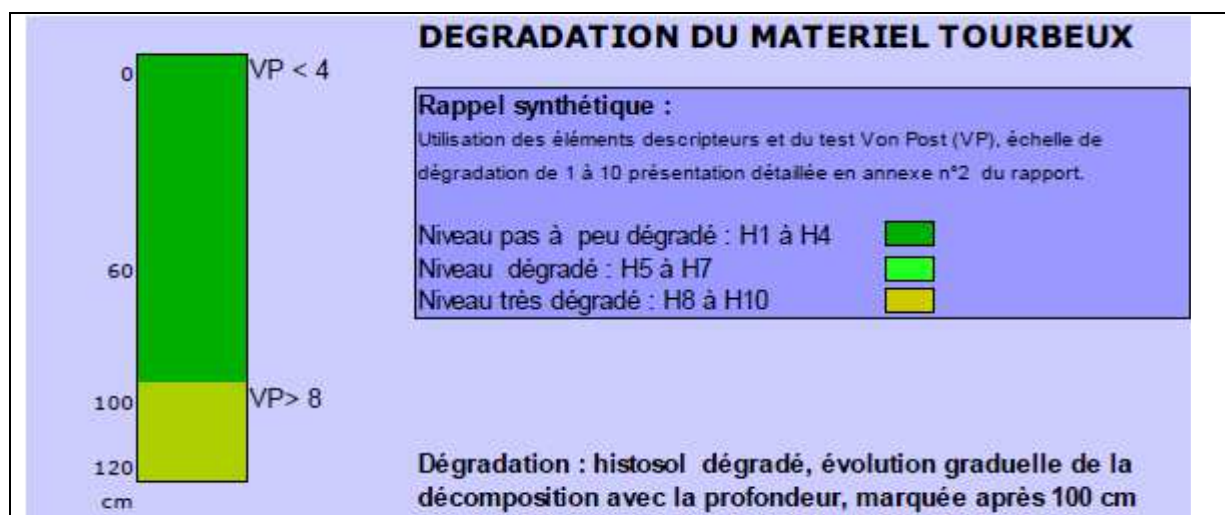
*Histosol composite marqué par la présence d'horizon présentant une évolution physico-chimique des matériaux tourbeux. L'horizon 15 -20 cm se distingue nettement des autres avec une teneur en fibres importante. Dans la majorité des horizons on note la présence de MR de bois. Au delà des 100 premiers centimètres, la décomposition des matériaux tourbeux est plus marquée en raison probablement de la composante parentale (bois.)*

*L'hydrologie ne semble pas un facteur limitant en raison d'une part de la proximité de la nappe perchée et de la teneur en humidité dans l'ensemble des différents niveaux. La capacité de stockage est bonne en raison de niveaux assez fibreux*

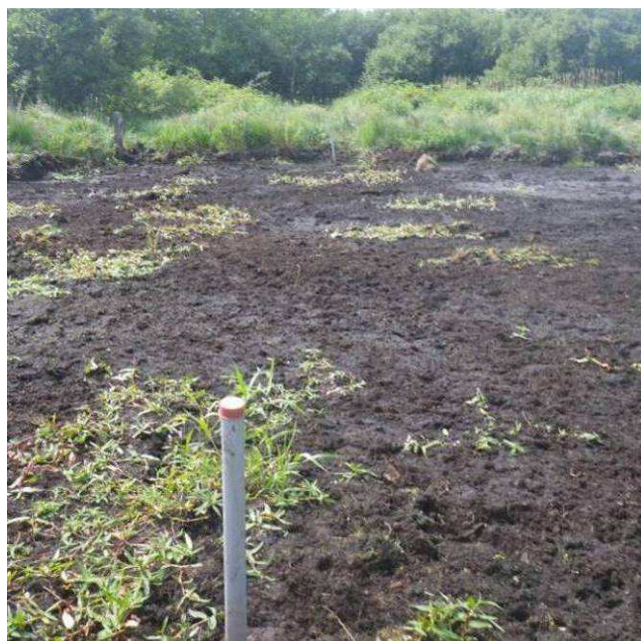
- deux piézomètres permettent de suivre le positionnement de la nappe perchée dans le secteur étrépe (piézomètres 1 et 2)
- trois piézomètres ont été positionnés dans un secteur fauché entre la zone étrépee et la rivière (Sèves) (piézomètres 3, 4 ,5)

Visualisation du dispositif de mesures piézométriques dans la zone étrepée (piézomètre Pz 2 au premier plan)

La société GARGILL a installé une série de 5 piézomètres dans le secteur d'expérimentation :

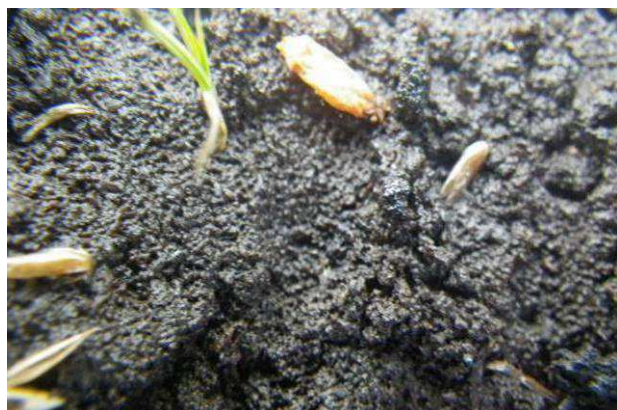
- Le sol est relativement hétérogène en surface avec des secteurs tourbeux fibriques à herbacées mais aussi des dépôts de matière organique très fine en lien probable avec une longue durée d'inondation. Ces dépôts sont susceptibles de se comporter comme un horizon imperméable en raison de leur granulométrie. Une vigilance est donc recommandée sur cet aspect (facteur limitant).

Dépôt de matière organique très fine

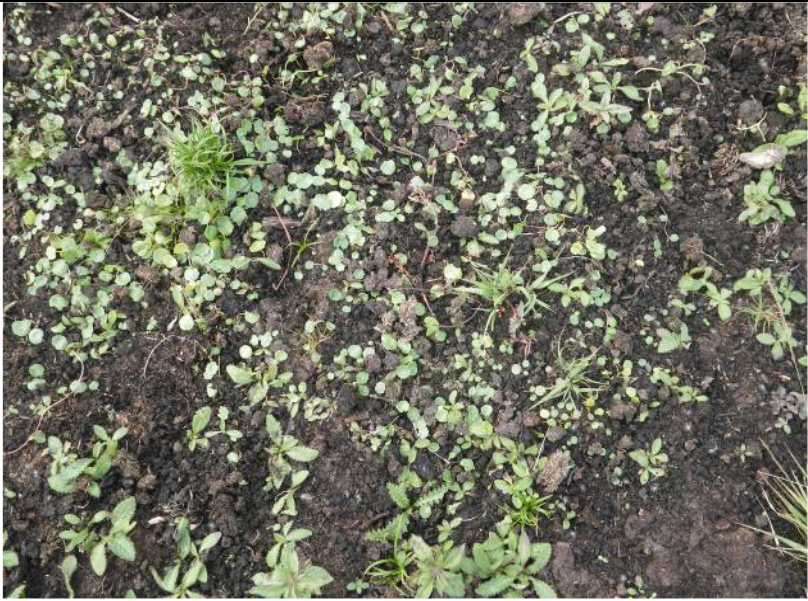
| | <p><b>végétation pionnière<br/>dominée par <i>Hydrocotyle<br/>vulgaris</i>, le 8/10/2014</b></p> |

Le premier relevé effectué en septembre 2013 (Tableau des relevés, page suivante) indique la présence d'espèces hygrophiles non retrouvées lors du relevé effectué en octobre 2014 (*Polygonum amphibium*, *Stellaria uliginosa*). Ceci est dû probablement à l'assèchement estival particulièrement marqué cette année là. Par ailleurs, le cirse des marais *Cirsium palustre* est apparu progressivement au cours des trois relevés, il était particulièrement développé sur la station en 2014. Le caractère pionnier de l'espèce est accentué par la présence de nombreux individus essaimant leurs graines dans la mégaphorbiaie environnante ceinturant la parcelle d'étrépage. Sur les 15 espèces notées lors du premier relevé de septembre 2013, la moitié était rattachée à des végétations typiques des mégaphorbiaies ou roselières et seulement 1/5 des espèces étaient caractéristiques des tourbières basses ou des prés tourbeux. Sur les 20 espèces relevées lors de l'inventaire d'octobre 2014, la part des espèces de mégaphorbiaies ou de roselières est descendue à un tiers du total des espèces, et les plantes des tourbières occupent le tiers des espèces recensées (Figure 24). Les espèces des tourbières ont donc progressivement colonisé le milieu pionnier. Sont apparues des plantes patrimoniales caractéristiques comme le mouron délicat *Anagallis tenella* et l'écuelle d'eau *Hydrocotyle vulgaris*.

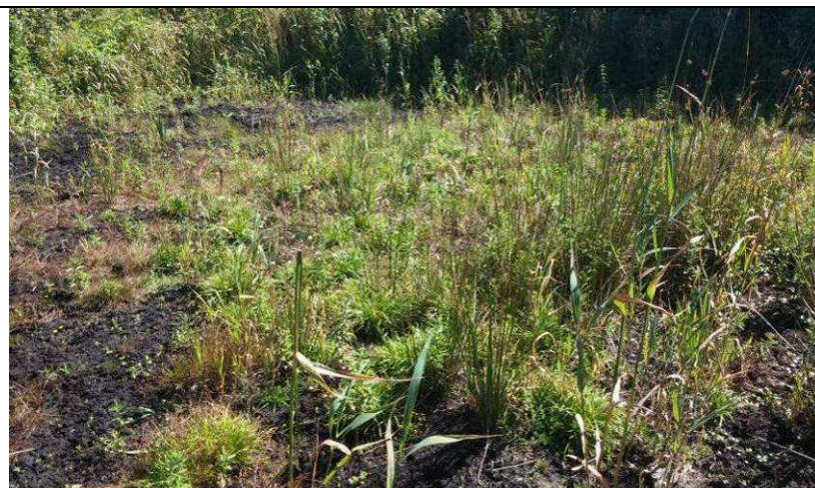
Parcelle étrepée sud, le  
18/07/2016

Cette parcelle a été étrépée plus récemment (automne 2013) et sa composition floristique a révélé en 2014 un cortège typique d'espèces de mégaphorbiaies et roselières dans une plus faible proportion que dans la parcelle nord : 4 espèces sur 14 au total en juillet 2014 et 8 espèces sur 27 plantes relevées en octobre de la même année, ce qui fait moins d'un tiers des espèces notées. Six espèces des tourbières basses et prés tourbeux ont été relevées en octobre 2014, contre 2 en juillet de la même année, dont l'écuelle d'eau. L'évolution floristique de la parcelle fraîchement étrépée a donc permis d'entrevoir en 2014 le développement d'espèces caractéristiques des stades pionniers des tourbières basses.

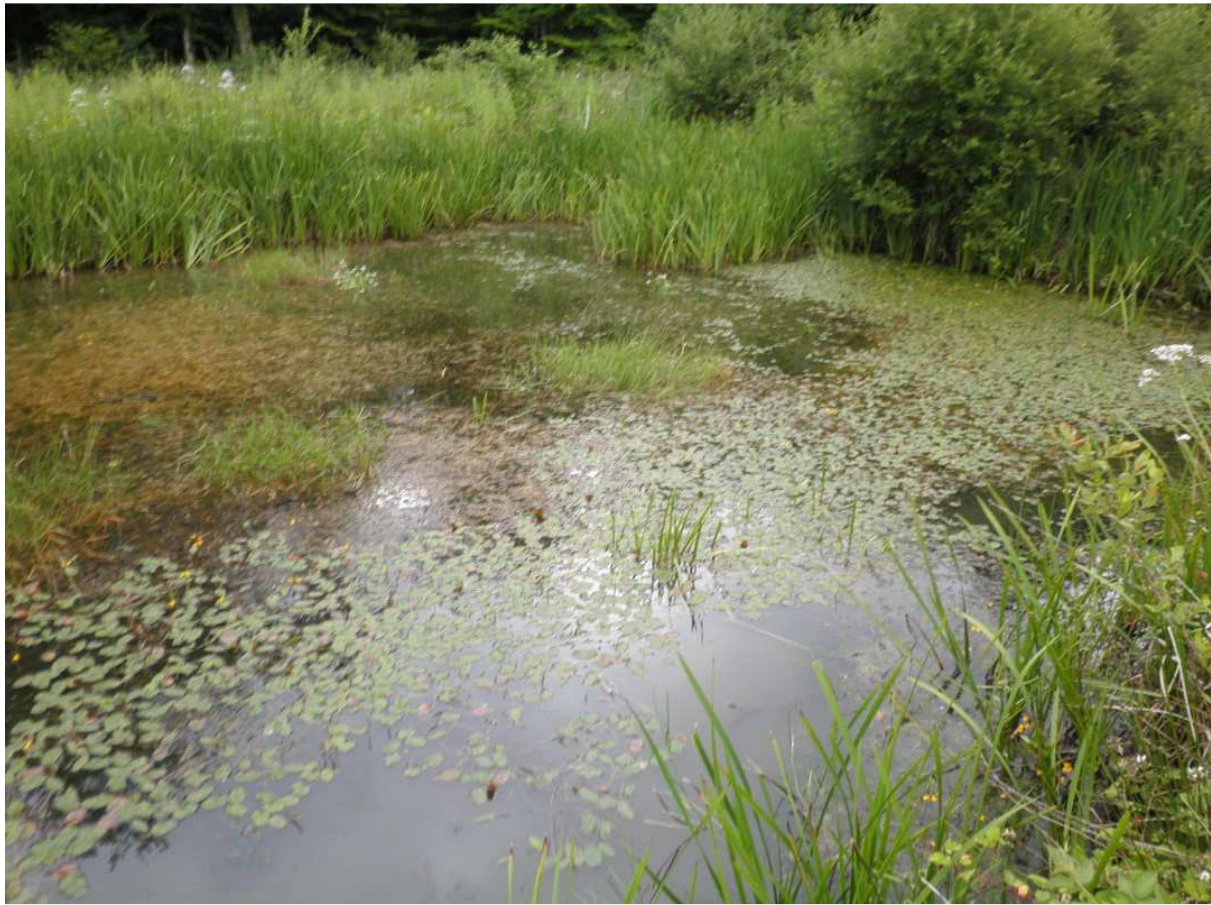
Cet habitat est très faiblement représenté sur le site d'étude (0,84 ha). Il se trouve en deux points.

Au sud-est, sur la limite même du site, dans un ancien bras de la Sèves. Sa végétation entièrement aquatique est très caractéristique : *Lemna trisulca*, *Spirodela polyrhiza*, *Wolffia arrhiza*... Dans ce genre de milieu se rencontrent quelques plantes assez rares : *Hydrocharis morsus-ranae* (espèce rare), *Spirodela polyrhiza* (assez rare), etc..

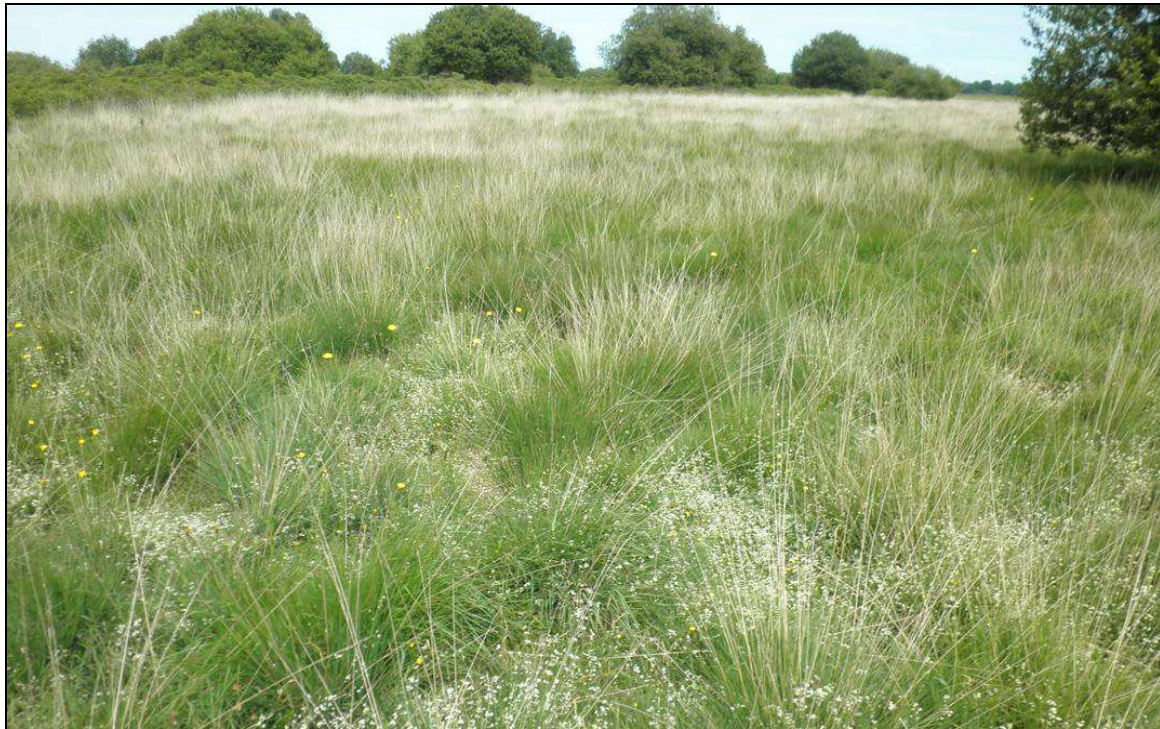
Ce type d'habitat est présent sur une surface non négligeable au sud de la zone d'extension, dans les prairies de Sainte-Anne, mais aussi au nord-est de la zone d'étude proche du marais du Mesnil de l'autre côté de la Sèves. Il fait encore l'objet d'un entretien agricole favorable (fauche) et présente un cortège floristique tout à fait typique. La molinie n'est pas ici une espèce qui recouvre tout, elle accompagne, surtout dans la partie sud, un cortège diversifié: *Carex* (plusieurs espèces), *Cirsium dissectum*, *Pedicularis sylvatica*, *Succisa pratensis*, *Scutellaria minor*, etc.

Il existe de petites zones légèrement plus basses au sein de ces prairies, et donc plus hydromorphes. C'est dans ces secteurs que s'observent encore quelques linaigrettes *Eriophorum angustifolium* ou d'autres plantes plus hygrophiles comme *Carum verticillatum* ou *Hydrocotyle vulgaris*.

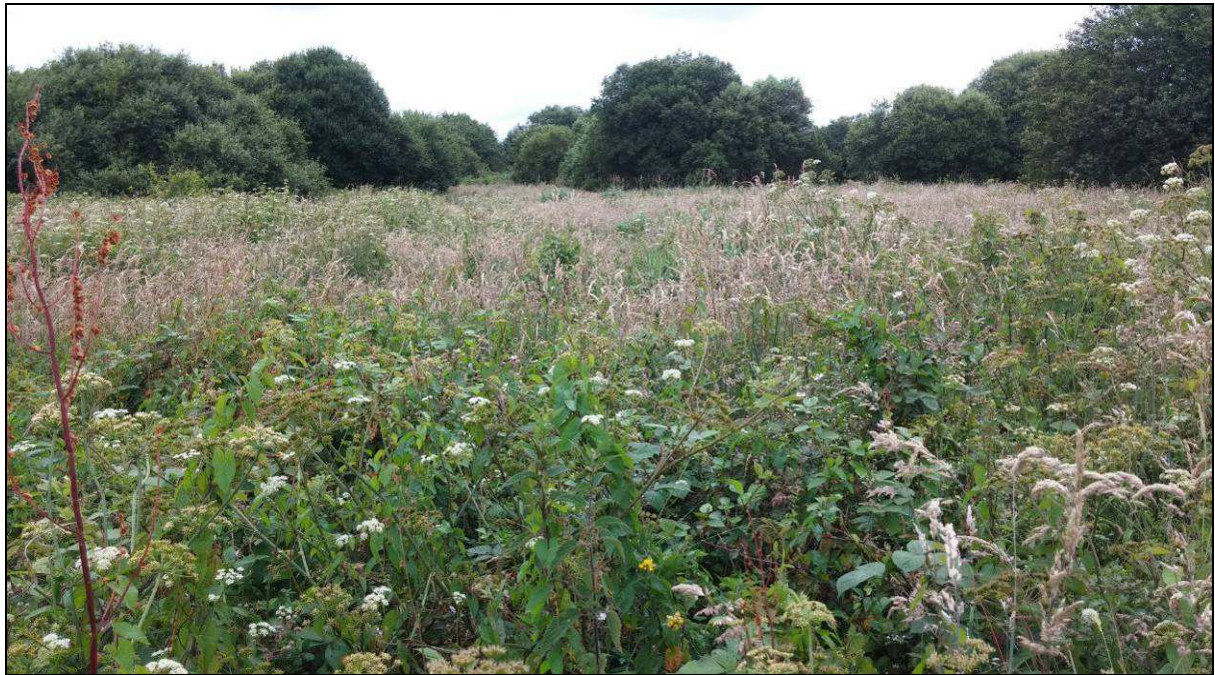
Il s'agit d'un des habitats les mieux représentés sur la zone d'étude. La mégaphorbiaie couvre en effet des surfaces importantes, notamment à proximité de la Sèves. Cette formation végétale dense et haute (pouvant dépasser 2 m de haut au cours de l'été), fortement hygrophile, s'est incontestablement développée par évolution naturelle, par :

- abandon de pratiques agricoles (fauche, pâturage)
- eutrophisation des sols, apports de crues.

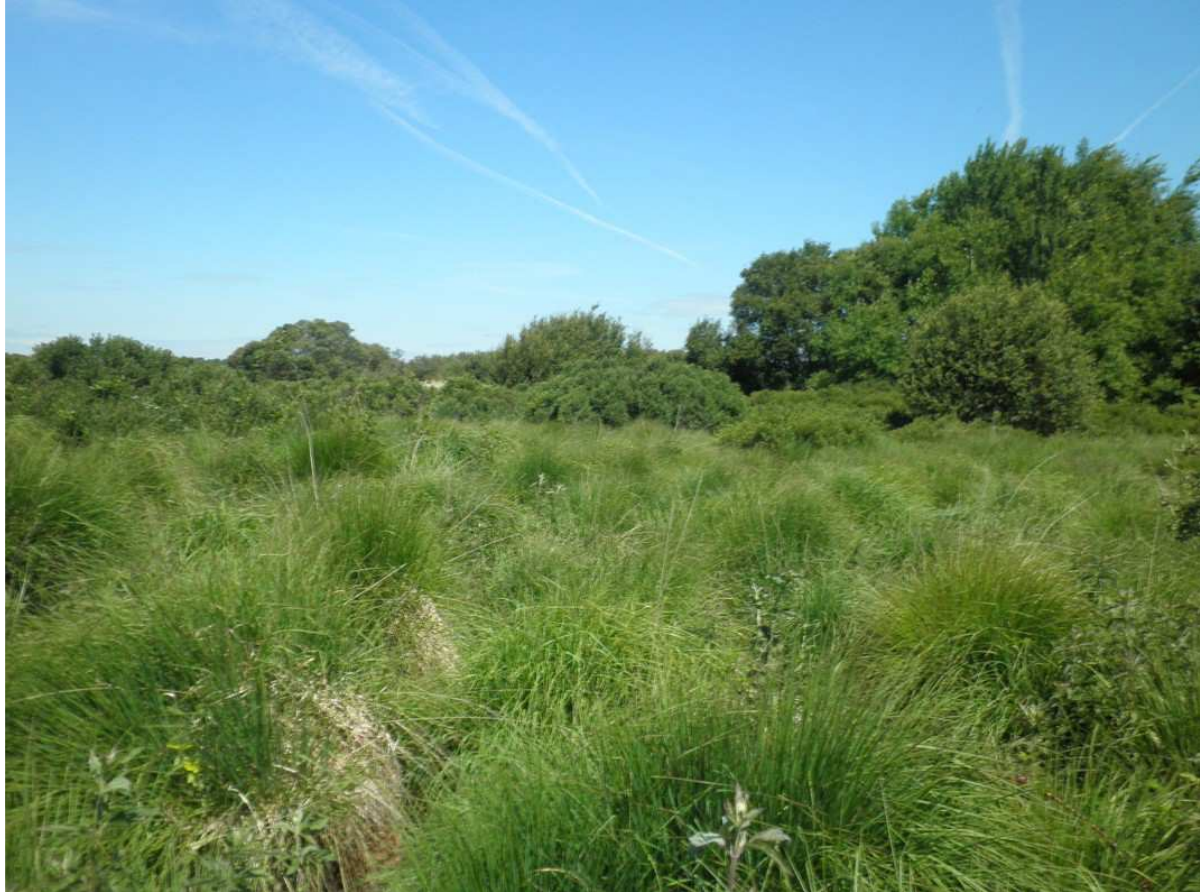
Couvre de grandes surfaces sur le site. La physionomie est remarquable. Il s'agit de grandes surfaces couvertes par seulement quelques espèces très dominantes: *Molinia caerulea* en touradons et *Myrica gale* pour l'essentiel. Ces deux espèces deviennent dominantes au fur et à mesure que la tourbière s'assèche. Leur présence indique néanmoins qu'il existe encore une forte humidité (*Myrica gale* est un arbuste hygrophile, et la molinie lorsqu'elle développe d'importants touradons indique un engorgement au moins temporaire) et un pH resté bas.

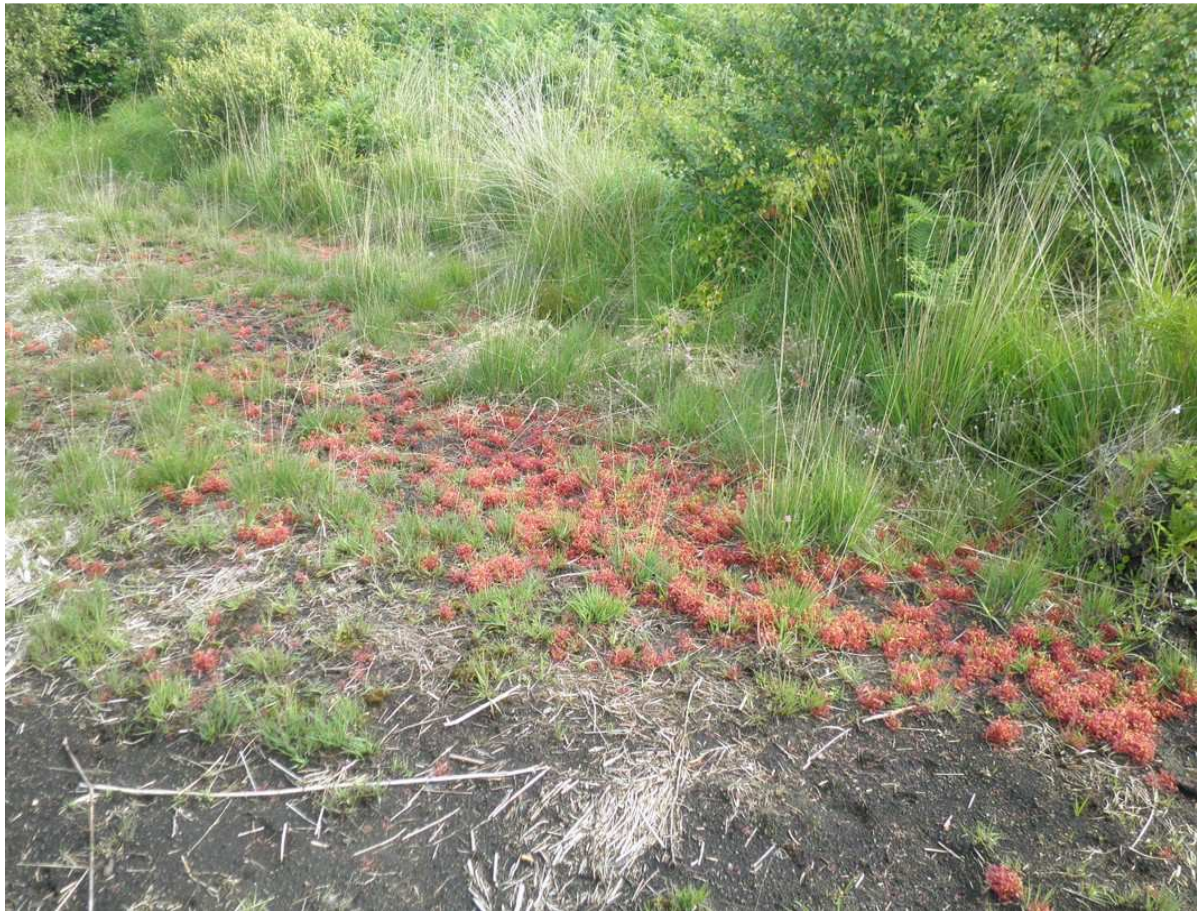
### 3.7.2.5 7150 Dépressions sur substrats tourbeux du *Rhynchosporion*

Il s'agit d'un micro habitat sur le site d'étude, dont les surfaces ne sont guère estimables. Il est localisé sous forme de très petites taches, généralement au sein de zones beaucoup plus vastes de l'habitat 7120. Nul doute qu'autrefois ces dépressions sur substrats tourbeux étaient beaucoup plus répandues, ne serait ce qu'à l'époque où la tourbe était extraite de façon traditionnelle.

Aujourd'hui ce micro habitat ne doit son maintien qu'aux actions anthropiques : passages d'engins, fossés ou décapages et surtout au programme de décapage expérimental mis en place depuis 12 ans par M. LEGOUX, directeur de l'activité tourbe de la Florentaise. La végétation qui s'y observe est généralement clairsemée (le substrat est dénudé) et consiste en seulement quelques espèces, mais toutes remarquables, au titre desquelles : *Drosera intermedia*, *Drosera rotundifolia*, *Rhynchospora alba*, *Pinguicula lusitanica*... Nous noterons ici l'absence quasi complète de sphaignes, à part *Sphagnum denticulatum*, espèce pionnière.

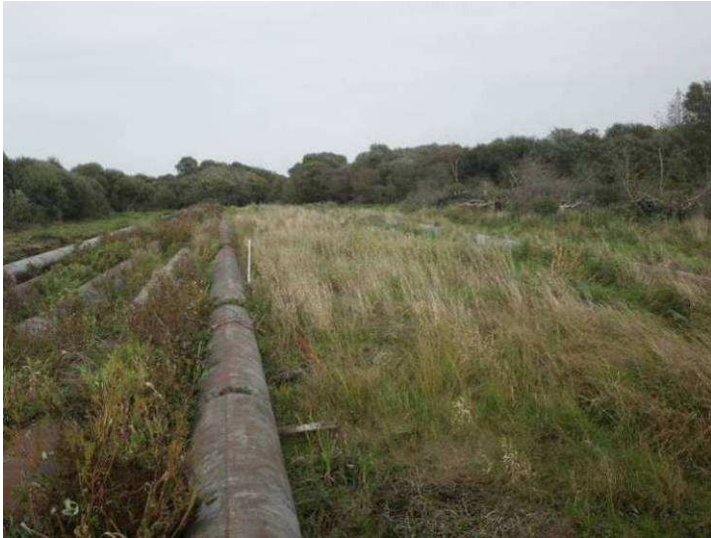
| <p><b>Contexte</b> : l'arrêt du pompage aurait provoqué une remontée trop rapide des niveaux d'eau, menaçant ainsi les espèces végétales et animales de la tourbière. Dans l'état actuel, il n'est pas prévu d'arrêter complètement le pompage des eaux en 2016, mais le niveau du plan d'eau ne sera plus abaissé en été comme auparavant. La question des modalités de l'arrêt du pompage sera à discuter en 2026 à l'arrêt de l'exploitation de la tourbe.</p> | <p><b>Objectifs</b> : contrôler la remontée des niveaux d'eau par pompage pour conserver les habitats abritant les espèces patrimoniales, en attendant le résultat des essais d'étrépage.</p> |
| <p><b>Méthodologie</b> : Utilisation des installations de pompage à bon escient, à la fois pour les besoins de l'exploitation, les espèces patrimoniales, l'avifaune... et enfin la préparation des exploitants à une remontée des eaux dans les marais périphériques. Voir les cartes de répartition des espèces selon les niveaux d'eau envisagés (<a href="#">3.6.2</a>)</p> | <p><b>Résultats attendus</b> : maintien des plantes protégées, conditions plus favorables aux oiseaux nicheurs dans les marais périphériques.</p> |

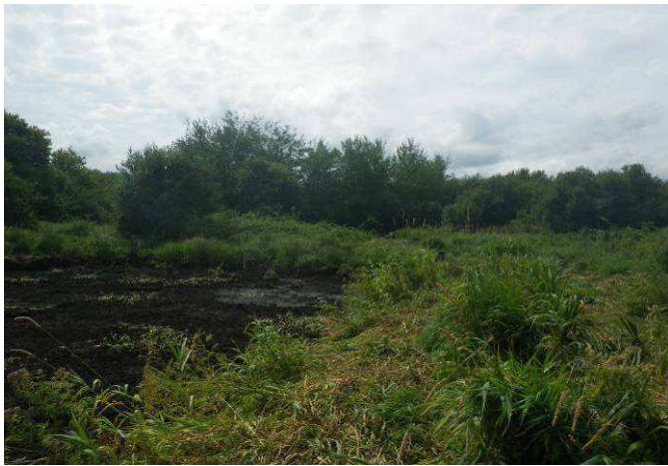
| Maintenance et poursuite des étrepages | | Code : PN 2 |
|---|---|---|
| <p><b>Contexte</b> : Les étrepages permettent de recréer des conditions optimales pour la flore pionnière spécialisée qui ne pouvait plus s'exprimer suite à la fermeture du milieu. Sur le site, l'enfrichement de ces milieux pionniers constitue une menace pour la biodiversité et pourrait à court terme entraîner la disparition des secteurs à sphaignes et ossifrage. Un programme d'étrepages serait à prévoir de part et d'autre de la future limite d'étiage afin de favoriser la migration des espèces végétales turficoles.</p> | | <p><b>Objectifs</b> : ouvrir le milieu et revenir à des stades pionniers régressifs de la dynamique végétale afin de permettre la réapparition d'espèces végétales de grande valeur patrimoniale, grâce à l'expression de la banque de graines du sol</p> |
| | | <p><b>Gestion conseillée</b> : ces végétations patrimoniales nécessitent des conditions d'humidité permanente ainsi que des opérations de décapage ou d'étrépage visant à maintenir leur caractère pionnier. L'étrépage tous les 10 ans, en mosaïque, sur une hauteur de 10 cm est la pratique qui semble la plus adaptée au maintien de cette végétation (Catherine Zambettakis, comm. pers. in JUHEL, 2016).</p> |
| <p><b>Méthodologie</b> : l'étrépage consiste en un prélèvement restreint de la couche organique en surface du sol (de l'ordre de 10 à 20 cm maximum)</p> | | <p><b>Résultats attendus</b> :<br/>Réapparition d'espèces végétales pionnières caractéristiques des zones tourbeuses dénudées</p> |

| Maintenance et poursuite des étrepages | | Code : PN 2 |
|---|---|---|
| <p><b>Phasage</b> : Les premiers étrepages ont été réalisés en 2012 (nord) et 2013 (sud). Suivis botaniques chaque année sur ces zones.</p> <p><b>Des étrepages sur des surfaces plus importantes autour des placettes actuelles, dans le cadre d'expérimentations de restauration, sont à prévoir ainsi que dans les futures zones ennoyées, au sein des secteurs colonisés par des touradons de molinie (Tourbières hautes susceptibles de régénération) afin de favoriser la migration des espèces au-delà de la future limite d'étiage.</b></p> | | |

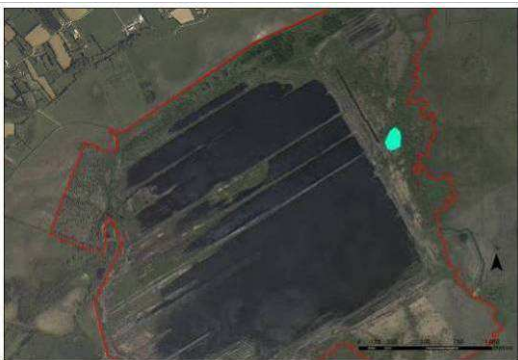
| <p><b>Méthodologie</b> : aménager une conduite hydraulique jusqu'au secteur à sphaignes</p> | <p><b>Résultats attendus</b> : recolonisation par les sphaignes</p> |

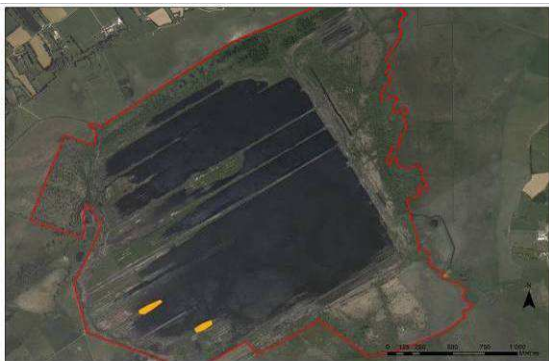
| <b>Création et entretien de deux îlots au sud-ouest</b> | <b>Code : PN 10</b> |

| <p><b>Contexte</b> : La tourbière de Baupte est devenue, depuis l'arrêt de l'exploitation dans la partie nord en 1995, un des sites ornithologiques les plus riches de la Manche à l'intérieur des terres.</p> | <p><b>Objectifs</b> : Comme pour les radeaux, les îlots serviront de lieu de reproduction pour les oiseaux tels que mouette rieuse ou sternes, à l'abri des prédateurs terrestres.</p> |
| <p><b>Méthodologie</b> : Dans le but de pouvoir être occupés par les populations d'oiseaux, les îlots feront l'objet d'une fauche, puis l'installation d'une bâche et des graviers permettant de contenir durablement la végétation.</p> | <p><b>Résultats attendus</b> :</p> <ul style="list-style-type: none"> <li>colonisation par mouettes et sternes</li> <li>réussite de reproduction</li> </ul> |

| <b>Etat d'avancement</b> | <p>Deux îlots créés, mais pour l'instant pas d'installation de colonies d'oiseaux.</p> <p>Réalisés en 2010-2011 mais ces îlots ont été rapidement envahis par la végétation, les rendant non favorables à la nidification des mouettes et sternes. La végétation d'un des îlots a été broyée en été 2013. Le GONm souhaite le bâchage de quelques dizaines de m<sup>2</sup> sur chaque îlot et leur recouvrement par des cailloux afin de créer des conditions optimales pour la nidification. Si le bâchage n'est pas envisageable, un apport de cailloux seuls sera déjà bénéfique.</p> |

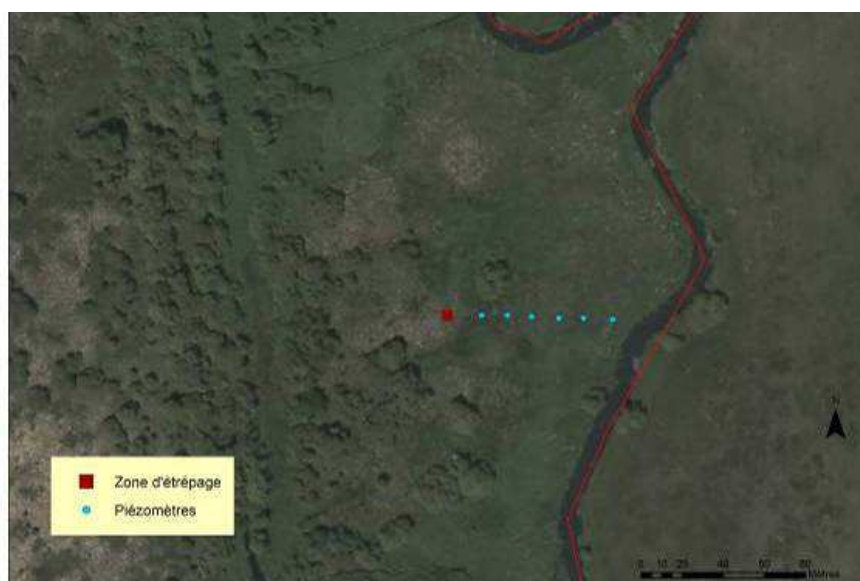
**Contexte** : La société FLORENTAISE a installé une série de 5 piézomètres dans le secteur d'expérimentation : deux qui permettent de suivre le positionnement de la nappe perchée dans le secteur étrepé nord (piézomètres 1 et 2) et trois piézomètres qui ont été positionnés dans un secteur fauché entre la zone étrepée nord et la rivière (Sèves) (piézomètres 3, 4, 5). Par ailleurs, dans le cadre des défrichements programmés pour ouvrir des milieux pionniers et favoriser l'apparition d'espèces végétales turficoles, il sera nécessaire d'effectuer des suivis piézométriques afin d'analyser le niveau des nappes d'eau en lien avec les végétations.

**Objectifs** : mesurer le positionnement de la nappe perchée et ses fluctuations saisonnières dans le cadre des suivis botaniques et des expérimentations des milieux pionniers favorables à l'apparition d'espèces végétales turficoles
