# MANUEL DE RESTAURATION HYDROMORPHOLOGIQUE DES COURS D'EAU

**Typologie des opérations  
de restauration et  
éléments techniques**

# Petits aménagements piscicoles

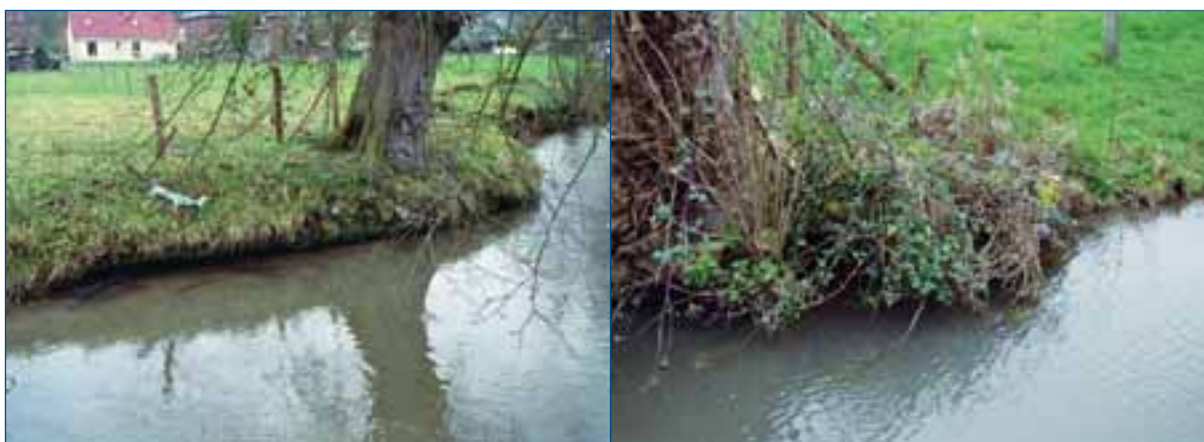
↑ **Figure 1 :** Exemples de caches sur la Scie créés par des essences arborescentes au développement racinaire superficiel. ≈

La création de caches peut aussi être réalisée par la plantation de ligneux au port volontairement arborescent en pied de berge et/ou avec des essences volontairement choisies parmi celles au développement racinaire superficiel, telles que des frênes par exemple.

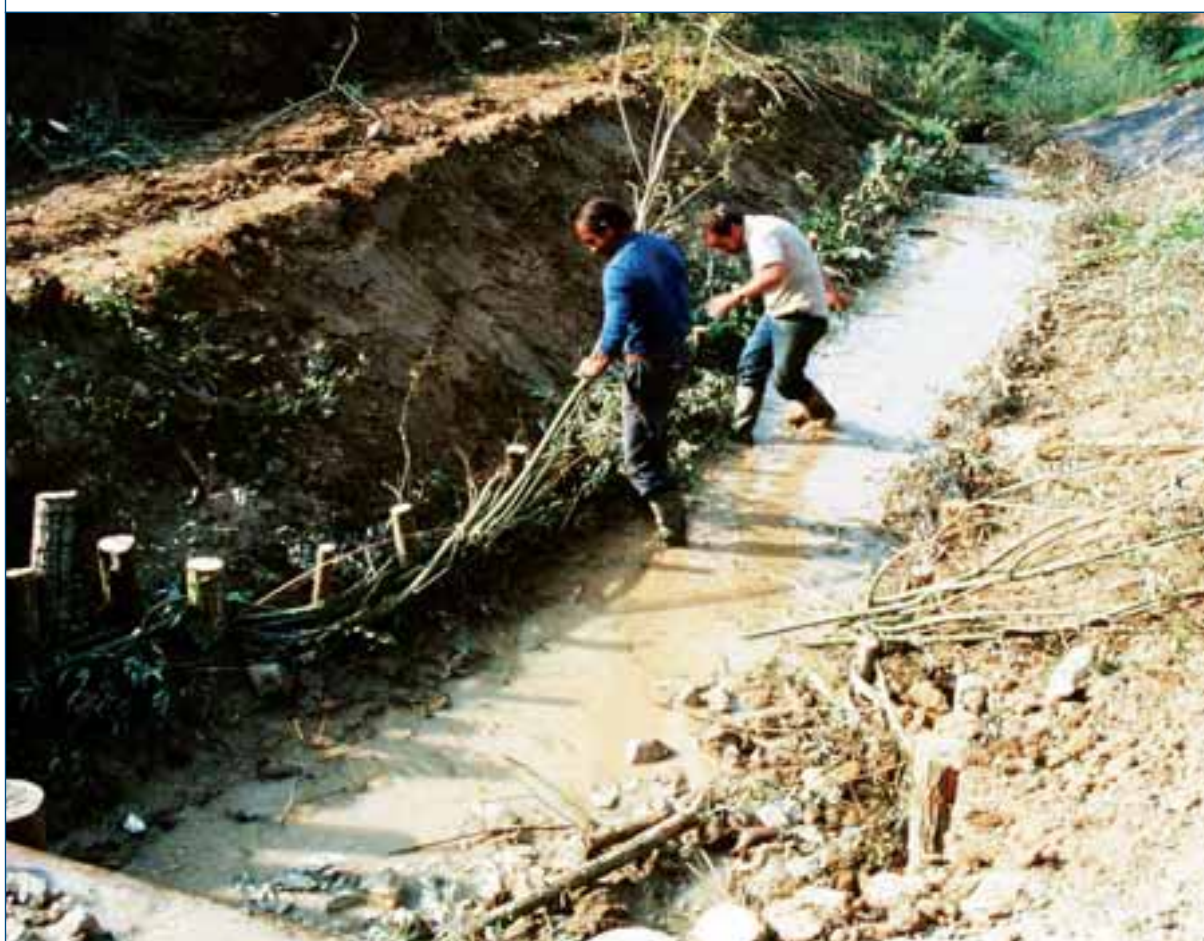
↑ **Figure 5 :** Illustrations de techniques du génie végétal. Profil type d'un tressage de saules en haut et détail de réalisation en bas. ≡

plants et plançons, emploi de géotextiles biodégradables, etc.) [cf. figure 5] ;

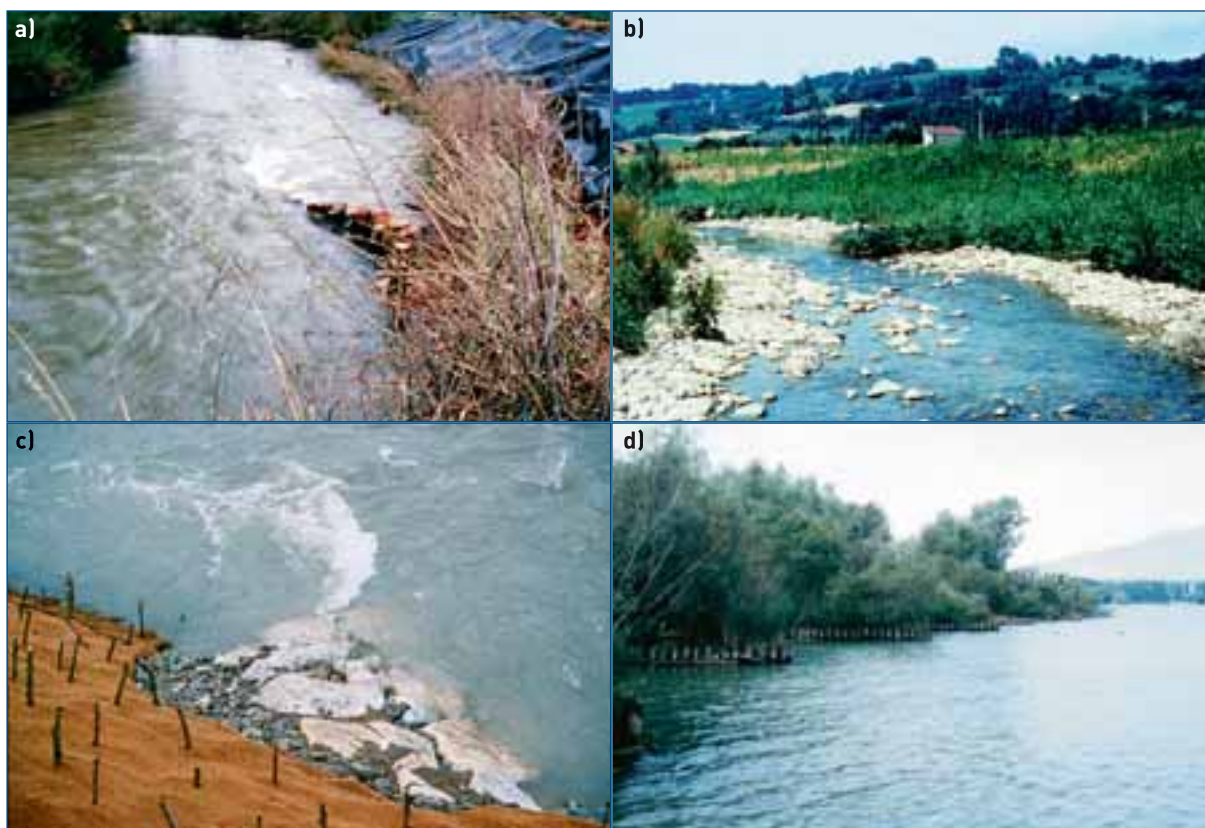
**Figure 7 :** Exemples de différents types d'épis. **a)** Epi plongeant en pieux. **b)** Epi en fascine de saule. **c)** Epi plongeant en blocs d'enrochement. **d)** Epis végétaux pour favoriser le développement de roselières.

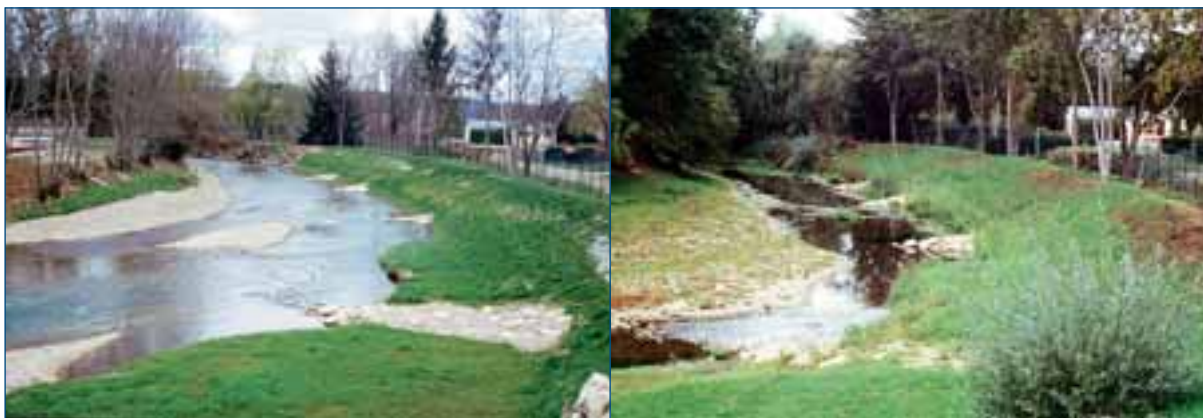
↑ **Figure 12 :** Début de reprise végétale et formation de premiers atterrissements (14.03.02) puis état des ouvrages en fin de première saison estivale (25.09.02). ≈

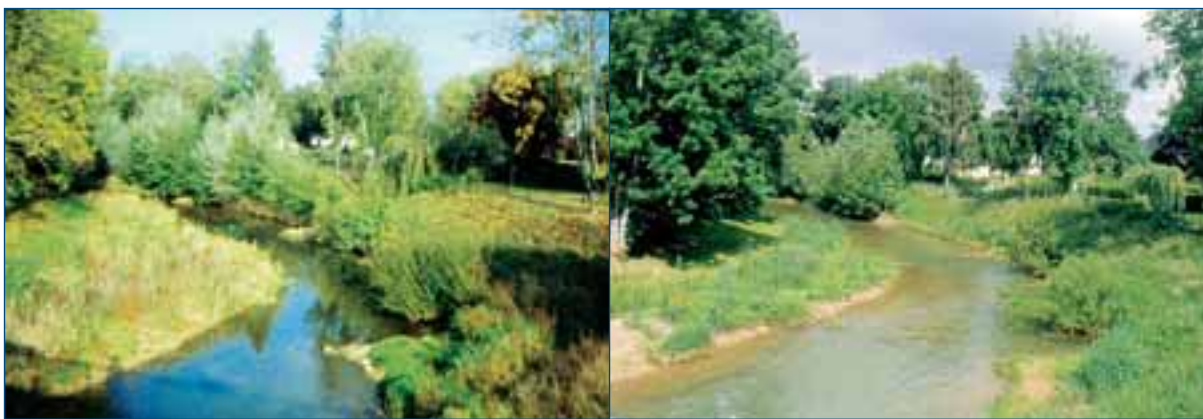
↑ **Figure 13 :** Développement végétal quatre années après travaux (19.10.05), puis après cinq années et quelques travaux de gestion des boisements ligneux (30.05.06). ≈

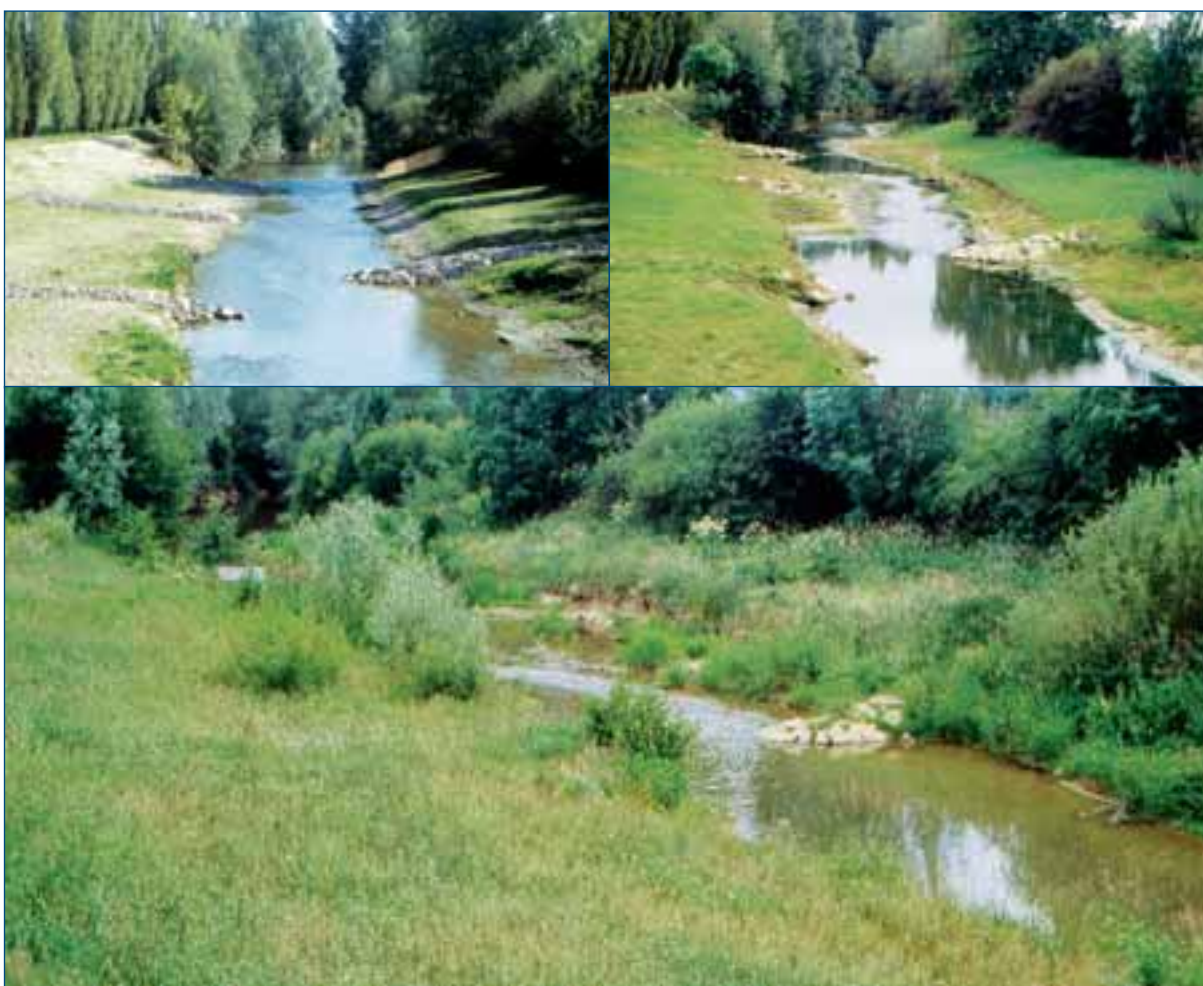
↑ **Figure 14 :** Travaux visant à favoriser la reconstitution d'un lit d'étiage ou chenal préférentiel d'écoulement de configuration variée et adaptée à la nature des débits existants (travaux au moyen d'épis en blocs et opérations simples de végétalisation – ensemencements, mottes de plantes hélophytes et boutures de saules) – Evolution des aménagements à travers quatre années. ≈

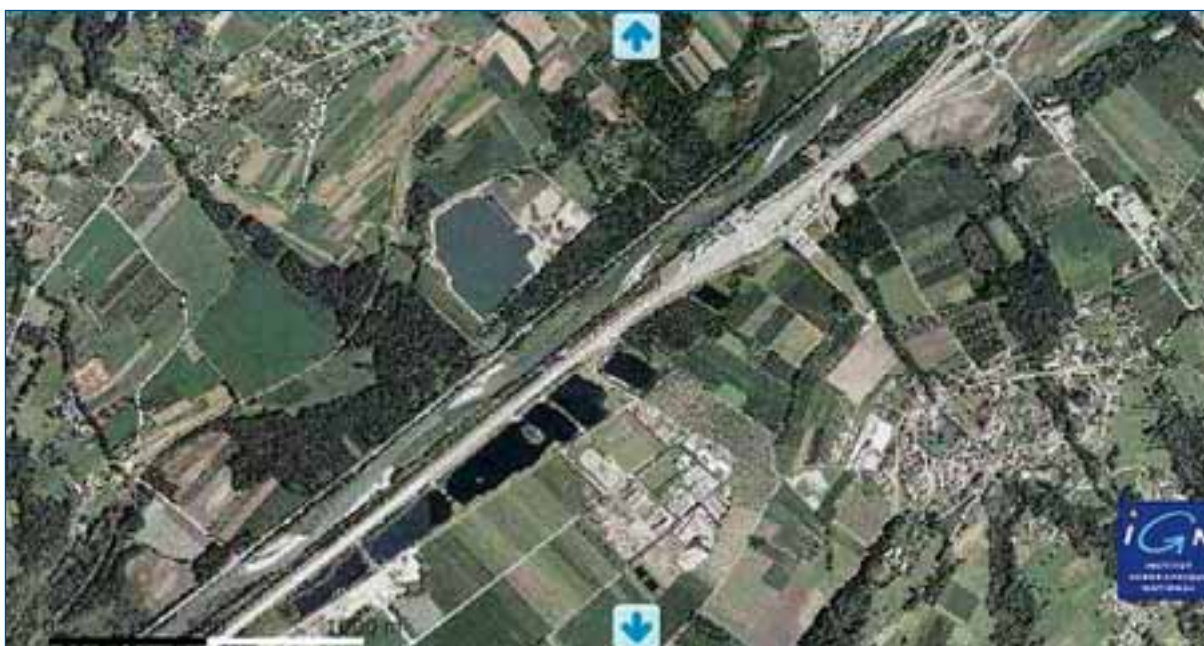
↑ **Figure 17 :** Exemple de bancs alternés se développant naturellement sur l'Isère (38) rectifiée et endiguée (source : Géoportail, IGN).

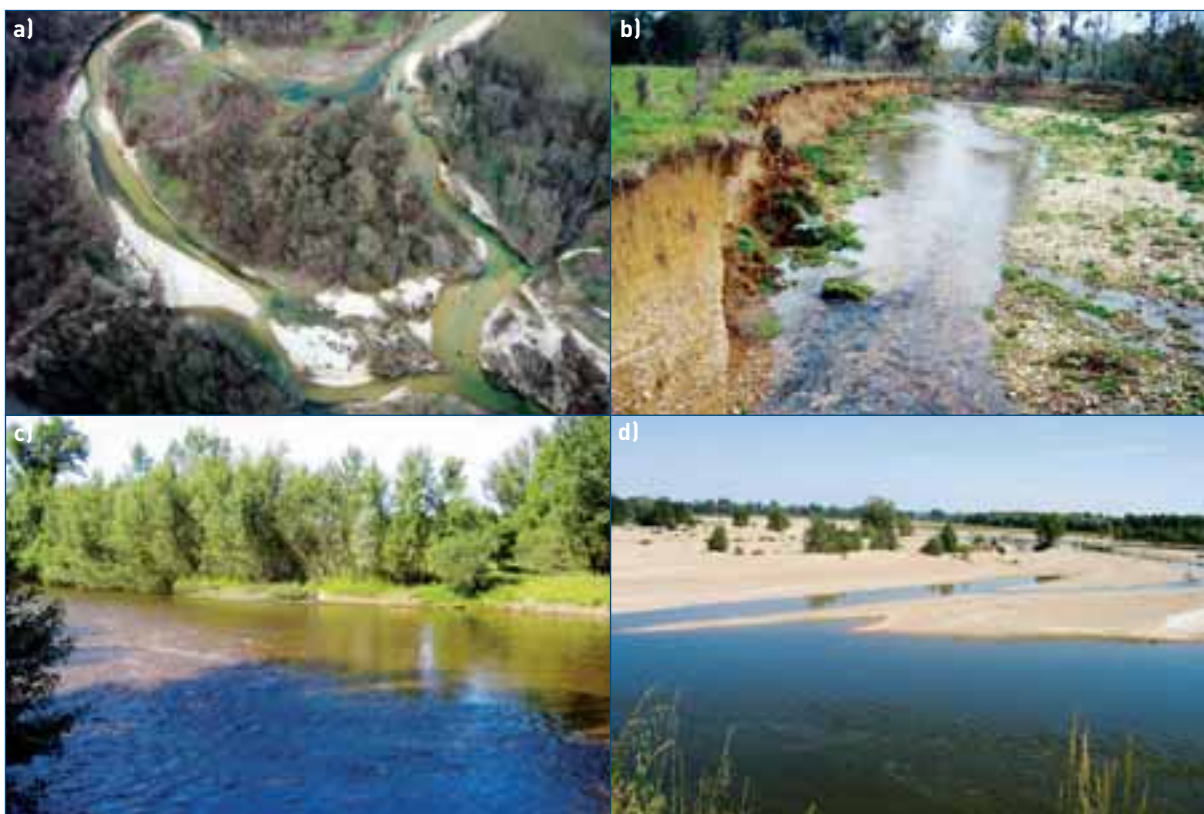
**Figure 19 :** Exemples de milieux naturels créés par la distribution spatiale de la charge de fond. **a)** Mosaïque de milieux aquatiques et rivulaires. **b)** Faciès radier, plat et banc alluvial **c)** Faciès plat et radier. **d)** Diversité de milieux sur un large banc alluvial. ≈

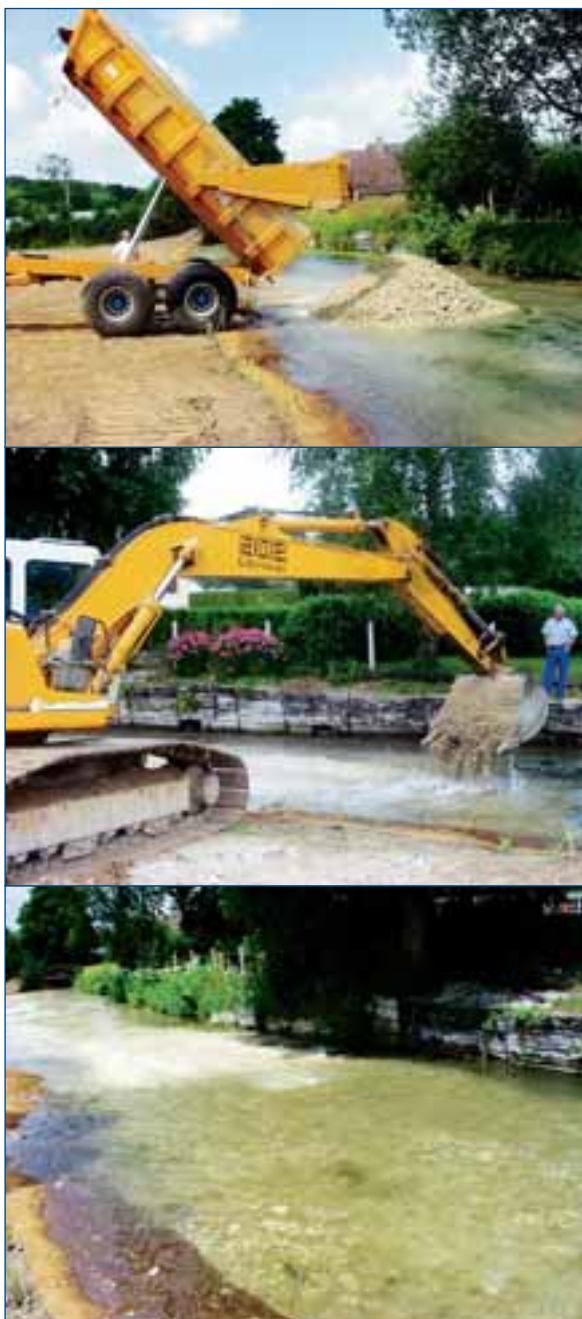
↑ **Figure 20 :** Exemples de travaux de recharge alluviale sur la Scie (76), avec mise en forme des matériaux apportés. ≈

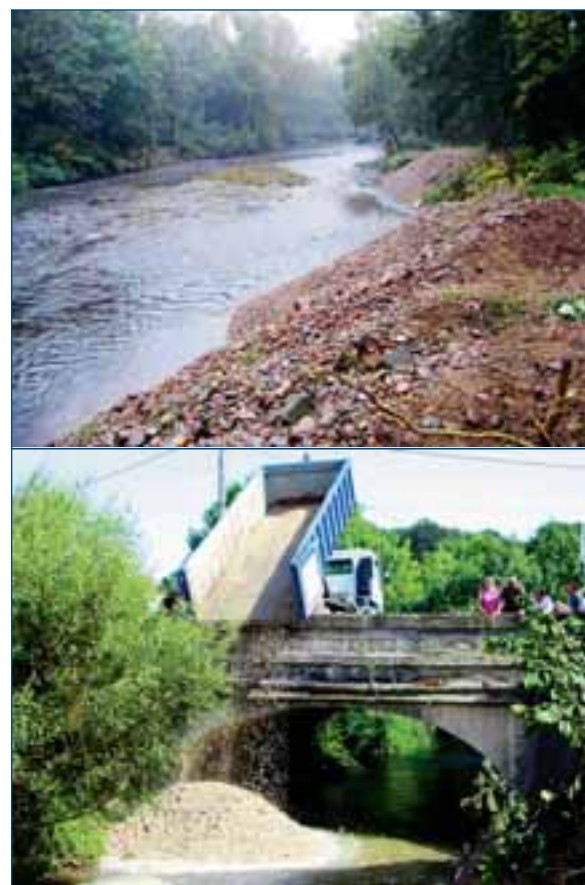
↑ **Figure 21 :** En haut, exemple de dépôt de matériaux le long de la berge en attente d'une reprise par le cours d'eau l'Azergues (69). En bas, déversement de matériaux dans la Scie (76). ≈

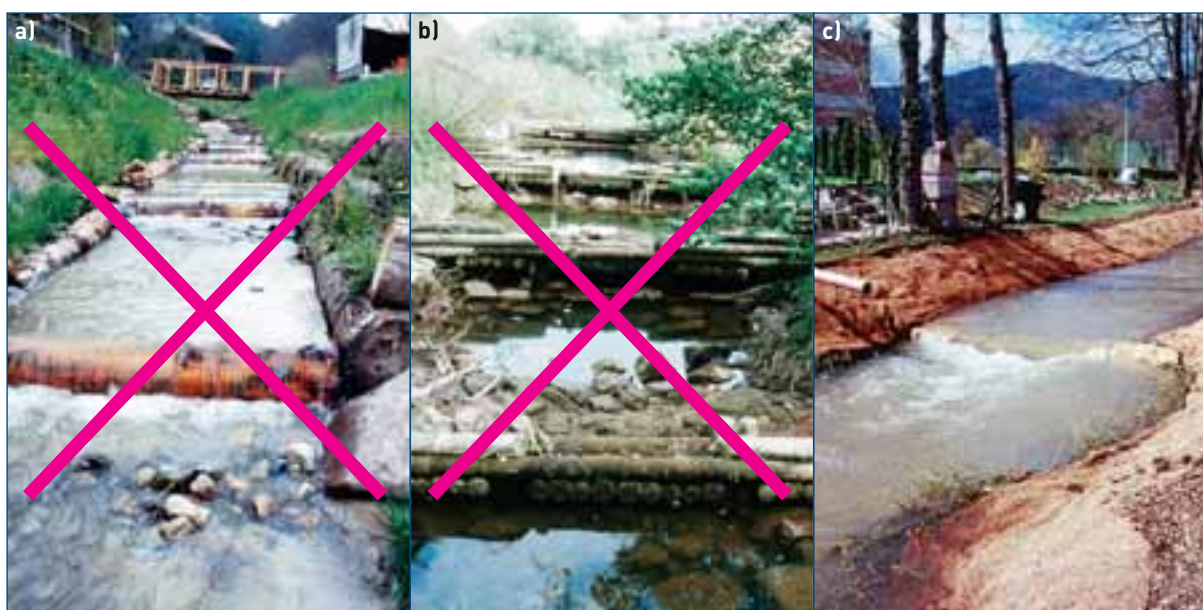
**Figure 22 :** a) et b) Seuils en rondins de bois (à déconseiller). c) Seuil en enrochement (à conseiller). En effet, selon nous, la mise en place de seuils en enrochements permet un rendu plus respectueux des processus naturels, en limitant la largeur de la lame d'eau.

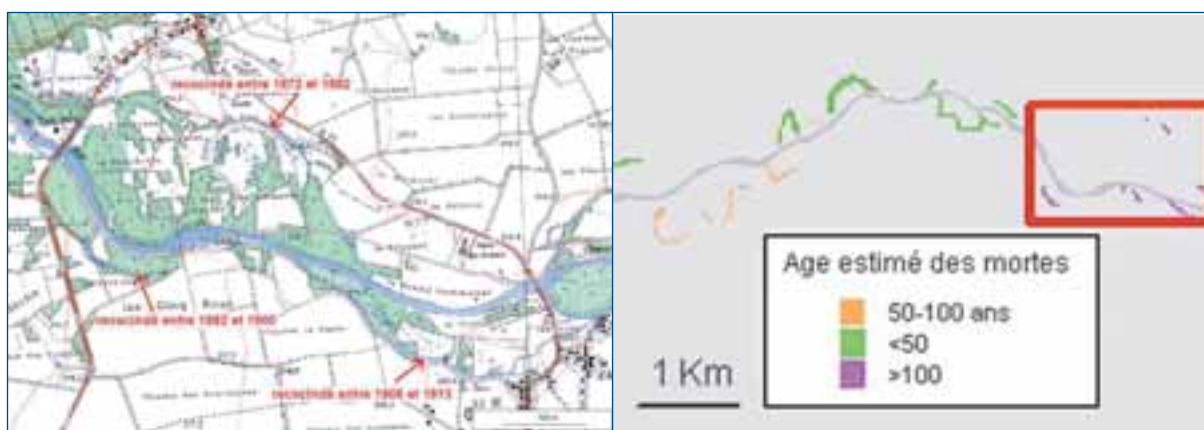
↑ **Figure 28** : Approche historique permettant d'évaluer l'âge des annexes (les « mortes » en Franche-Comté).

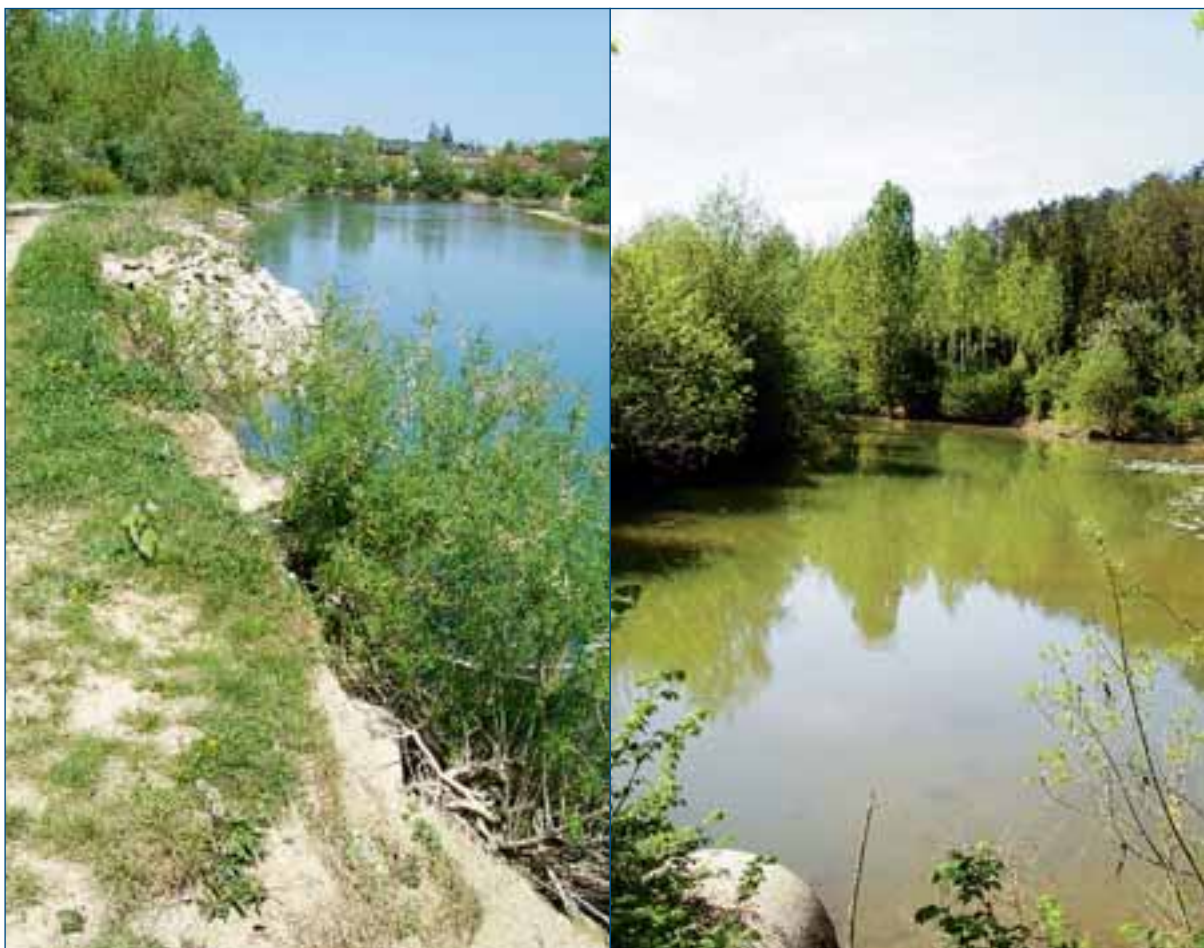
↑ **Figure 38** : Illustration d'un secteur de la Marne à Soulange où le lit de la Marne a été rectifié (photo de gauche) pour permettre l'exploitation de gravières, aujourd'hui en bras mort (photo de droite). ≈

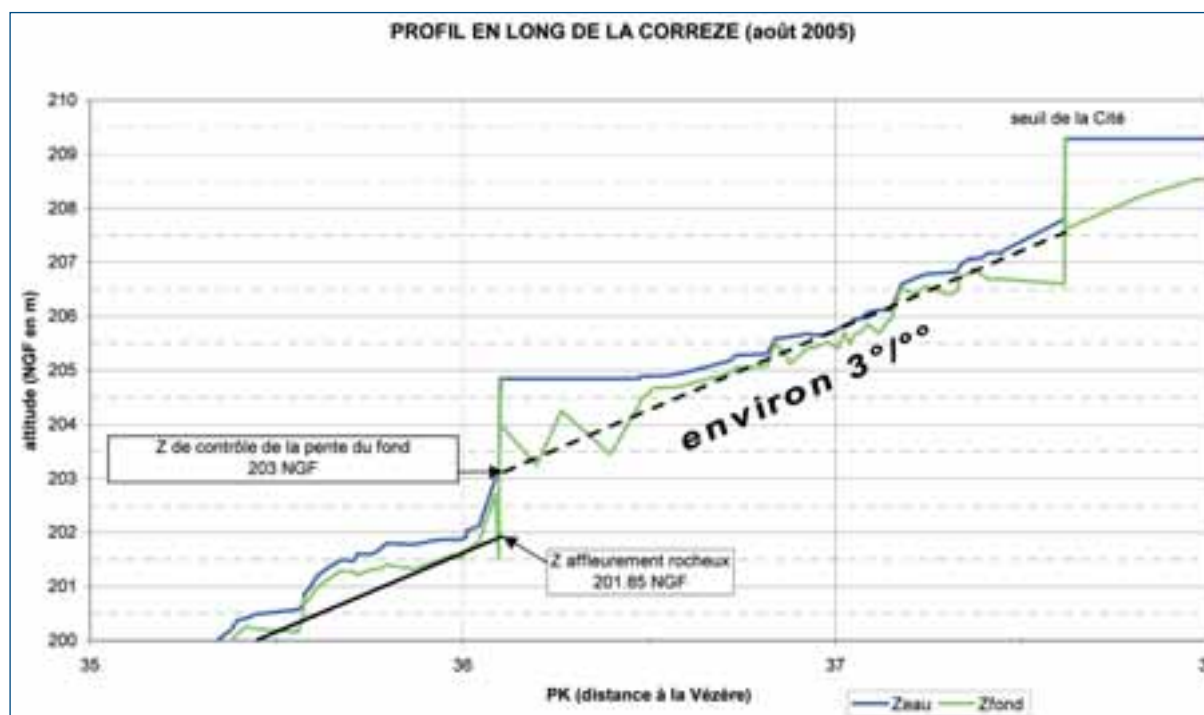
**Figure 39 :** Etude du profil en long d'un cours d'eau pour en déterminer la pente d'équilibre et les cotes optimales d'arasement de seuils. On voit bien ici que le « remous solide » (trait vert) généré par un seuil ancien (ici au moins 2 siècles) va bien au delà du remous liquide (trait bleu) (source : Malavoi, Biotec, 2005).

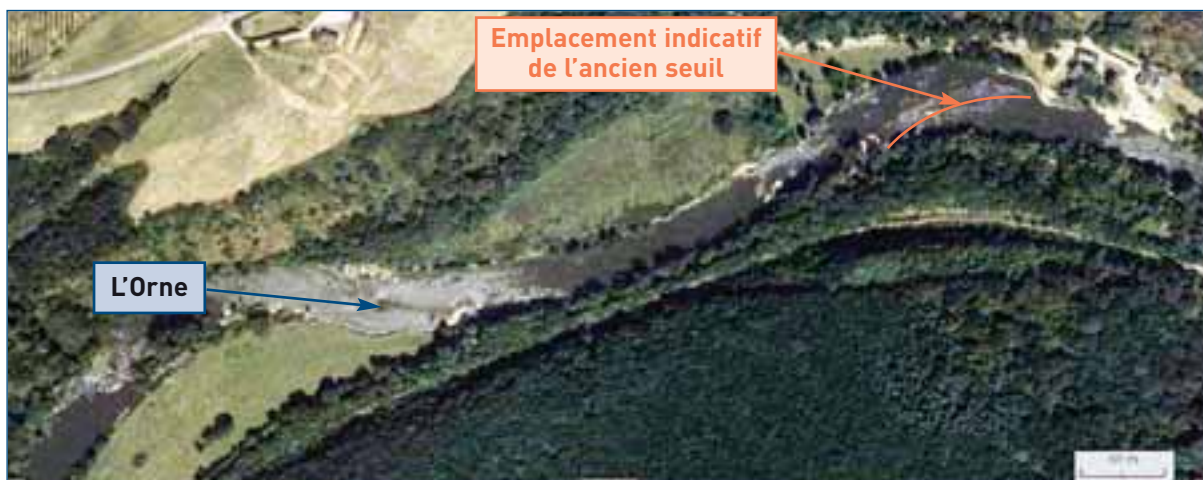
**Figure 46 :** Photo aérienne (datant de fin juin 2002) montrant le secteur de l'Orne restauré suite à l'arasement du seuil du Moulin de Viard (source : Arnaud Richard, CSP (aujourd'hui ONEMA), délégation régionale Bretagne/Basse-Normandie).

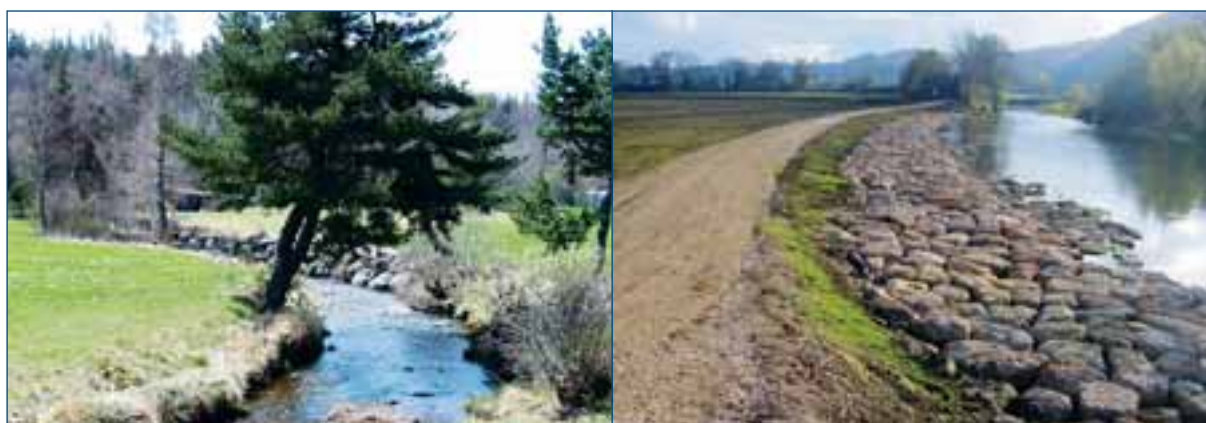
↑ **Figure 48** : Exemples de protections de berges en zone rurale sans enjeu majeur. ≡

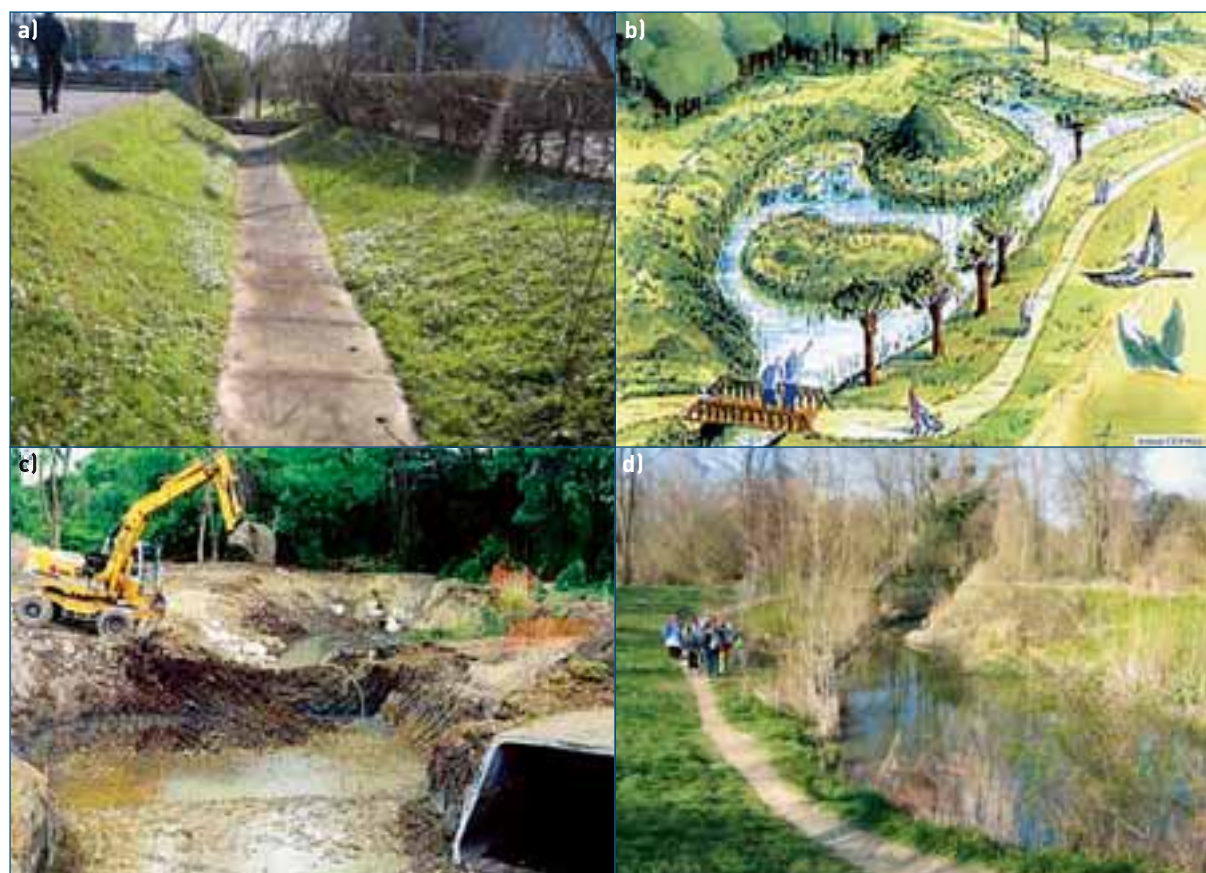
↑ **Figure 57** : Vues du secteur restauré. **a)** Amont du secteur restauré. **b)** Esquisse du projet. **c)** Travaux de réouverture (2003) (noter la présence d'une partie du collecteur à droite) [source b) et c) : atelier Cepage]. **d)** Secteur restauré (2007) [source a) et d) : Malavoi].

- la suppression des dalles de béton ;
- la recréation d'un ancien méandre ;
- le modelage du profil des berges de façon à diversifier au maximum les conditions du milieu ;
- la plantation de plantes aquatiques et semi aquatiques.

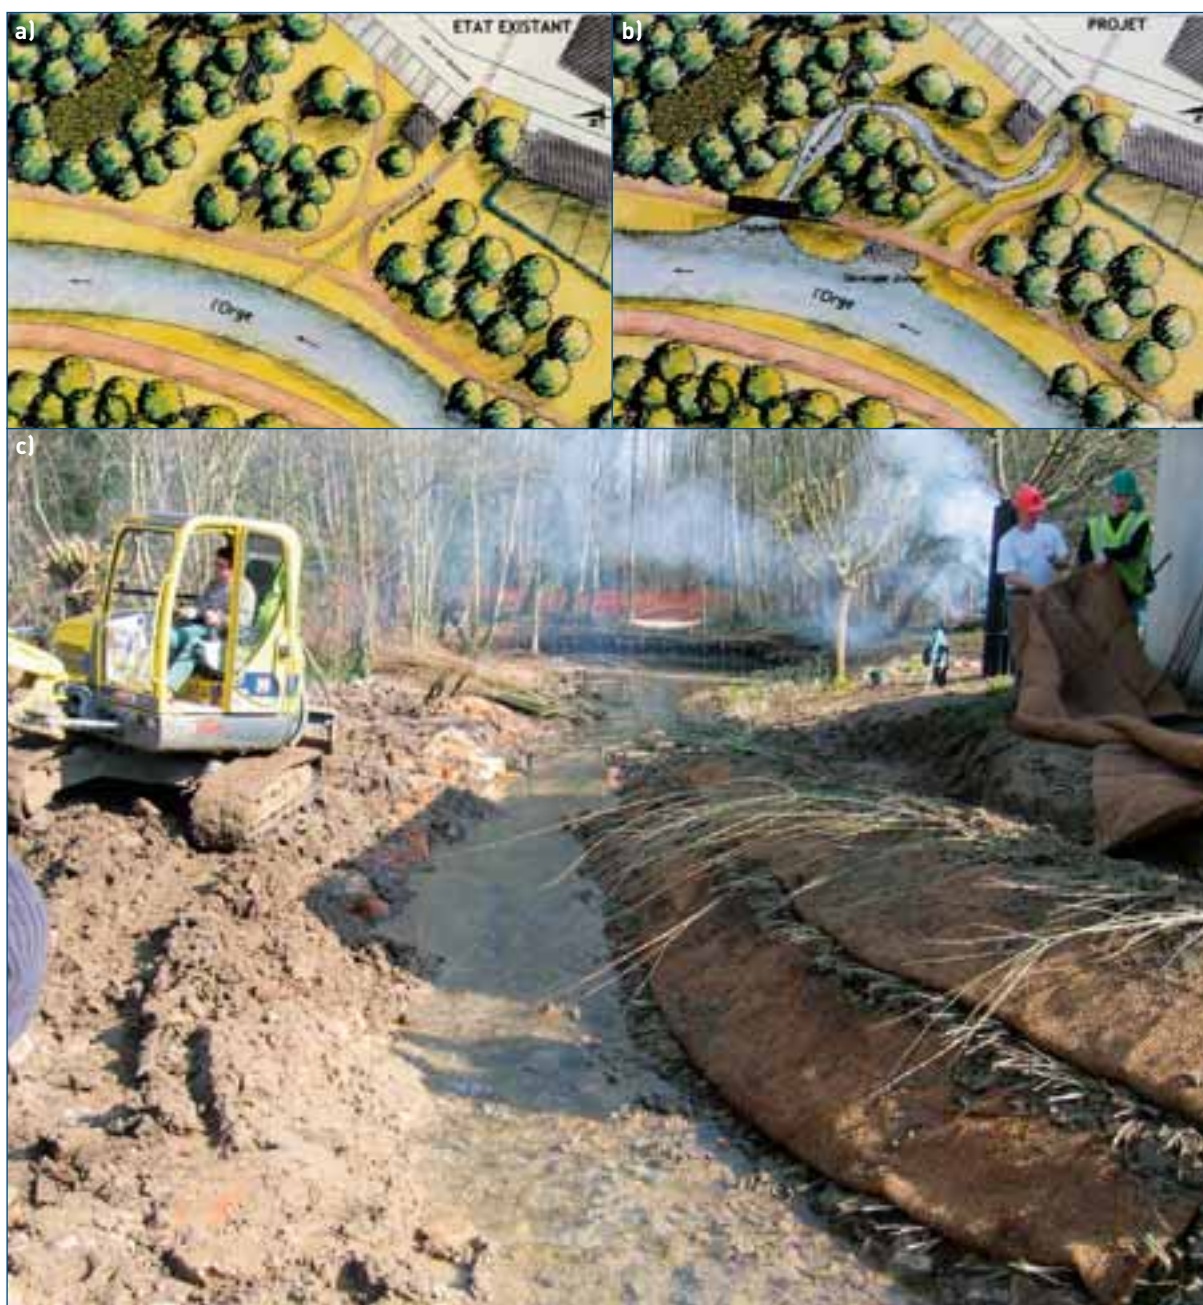
↑ **Figure 59 :** Vue d'une partie du secteur restauré. **a)** et **b)** Schémas d'avant-projet (SIVOA). **c)** Berges du nouveau chenal excavé en cours de modelage (2007). ≈

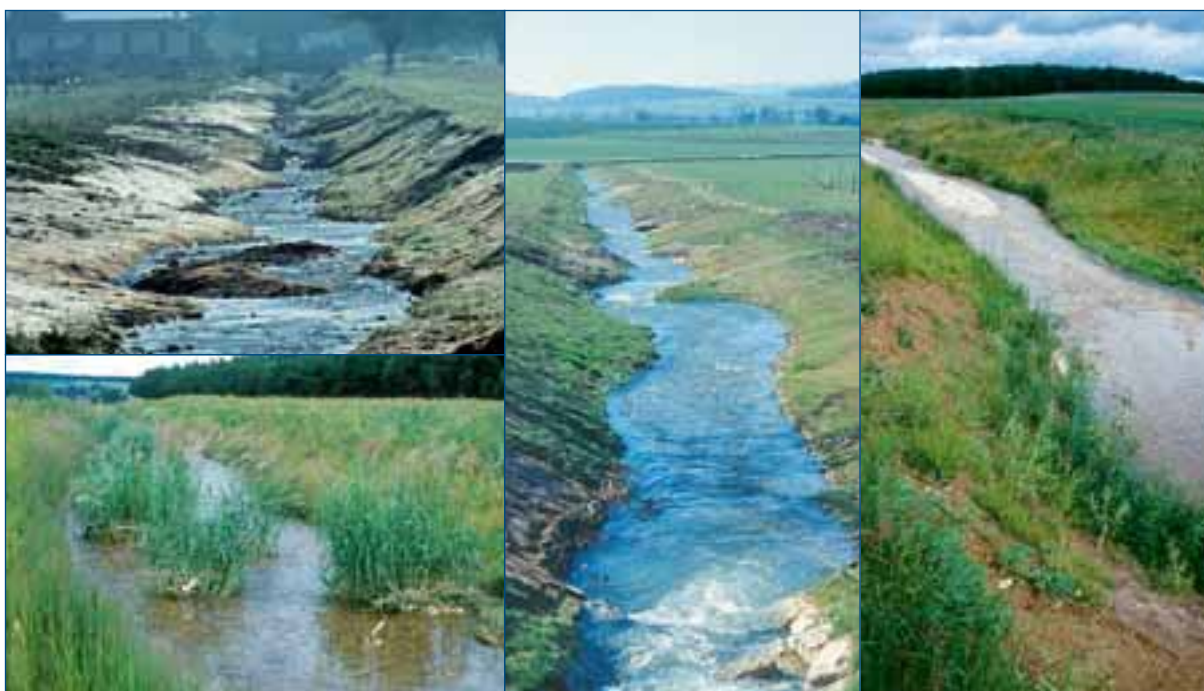
**Figure 60 :** Sur un tronçon de cours d'eau restauré, exemple d'alternance de radiers, de mouilles, de risbermes, de berges à pente douce et à profil plus abrupt, de bancs de graviers, d'îlots centraux, etc., avec une emprise limitée ici à 12 mètres pour un cours d'eau anciennement chenalisé sur une largeur de 5-6 mètres. ≈

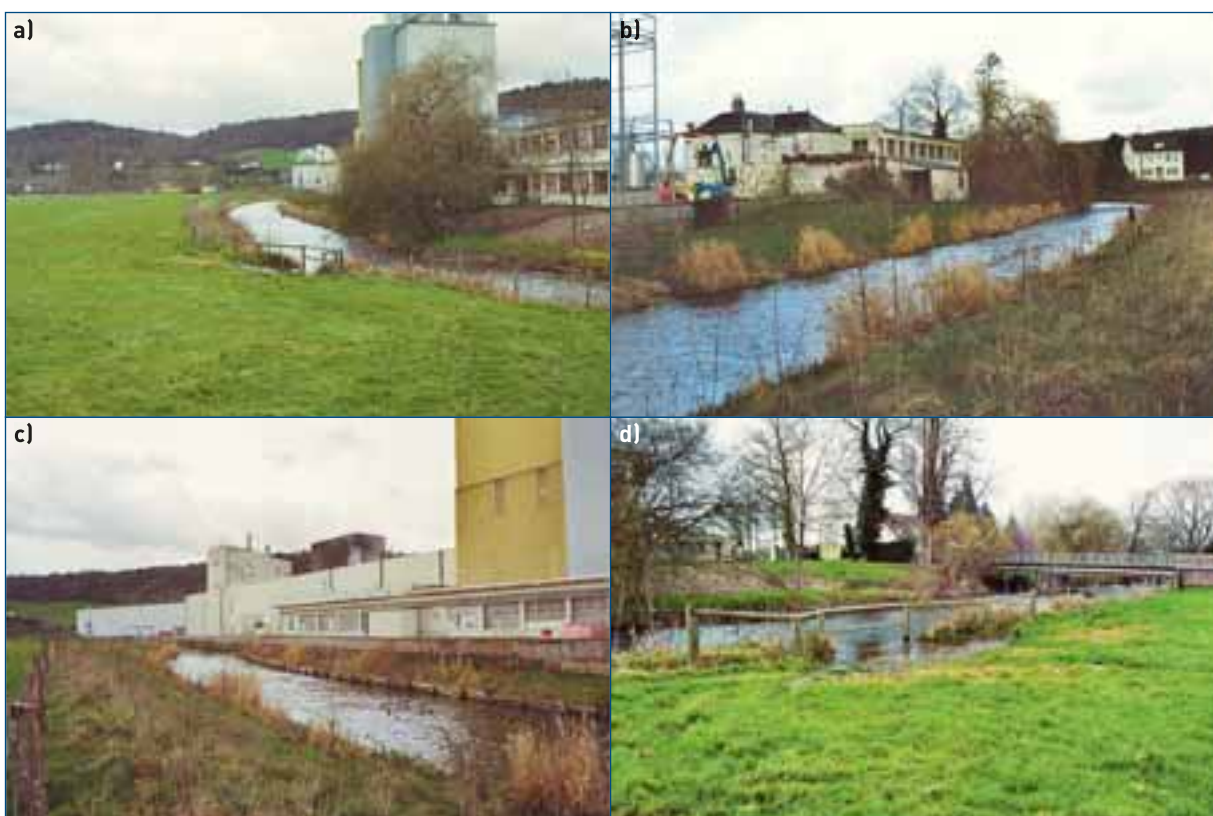
↑ **Figure 63** : Vues du site en date du 26.02.07. **a)** Vue d'ensemble du lit restauré. **b)** Cordons d'hélophytes bien représentés en berges droite et gauche. **c)** Protection de berge localisée en début de tronçon restauré. **d)** Abreuvoir à bétail et clôture provisoire de protection des aménagements. ≈

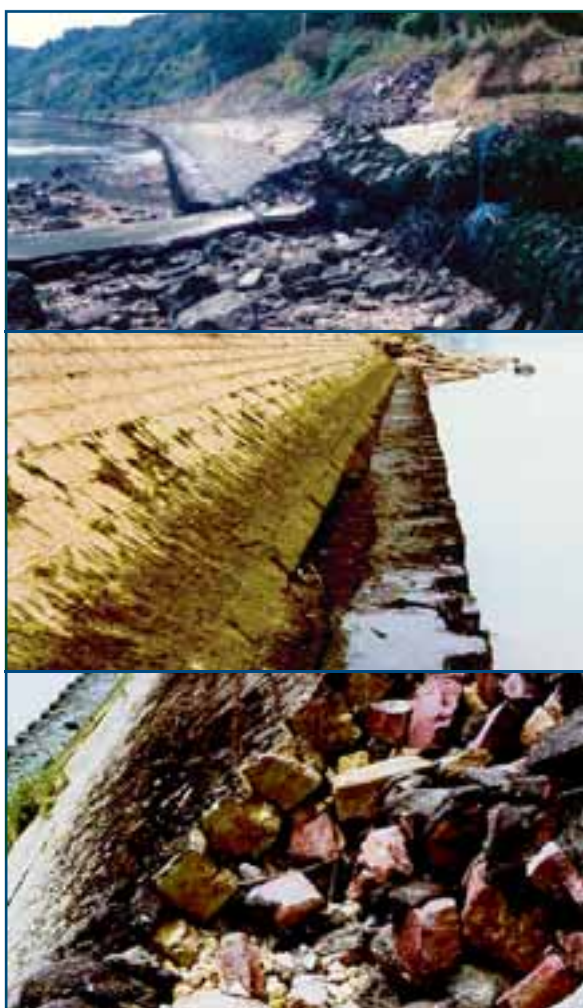
↑ **Figure 69** : Exemple de protections de berges de Seine avec palplanches et perrés puis détail de détérioration des perrés. ≡

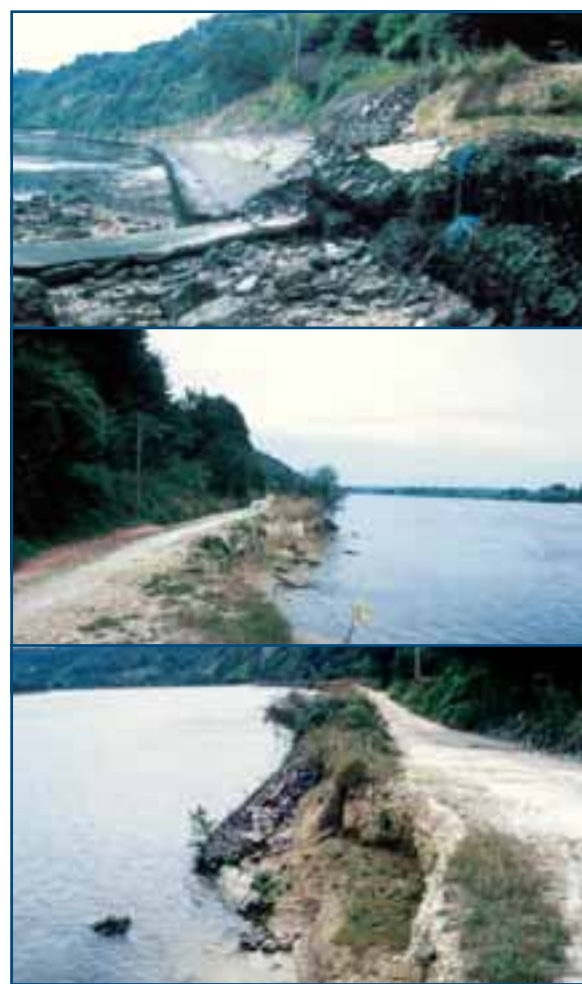
↑ **Figure 70** : (18.08.00) Etat initial de l'érosion avant les travaux de réfection de la berge, juste à l'aval de perrés existants maintenus et d'anciens gabions détruits par les contraintes du site. ≡

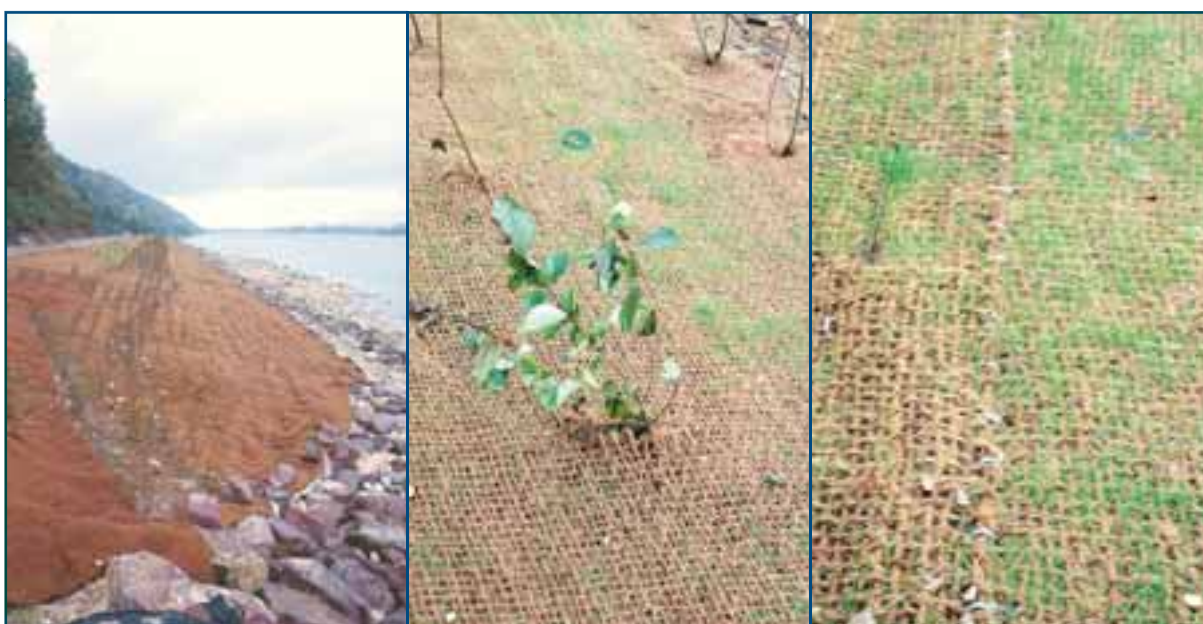
↑ **Figure 72 :** (07.11.01) Jour de la réception des travaux. Vue d'ensemble de la berge réaménagée avec en premier plan la transition amont (berge raide/berge en pente douce), les plantations d'arbustes en haut de berge et le début de reprise des ensemencements à travers les géotextiles. ≈

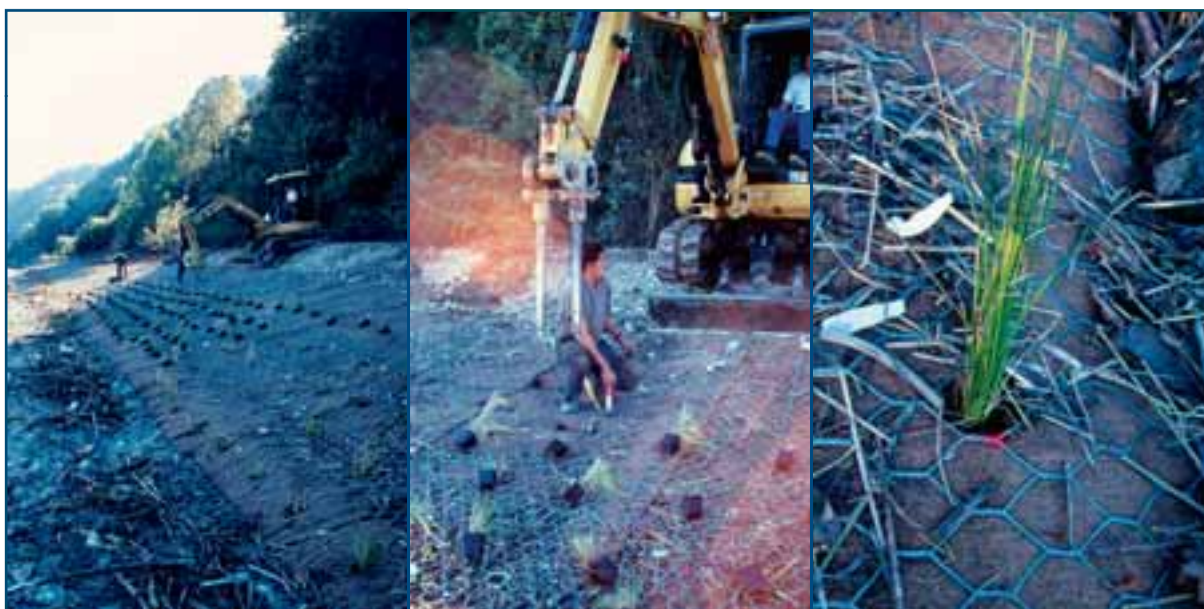
**Figure 75 :** (27.10.05) Les hélophytes sont « prédisposés » sur la berge et plantés entre les mailles du treillage métallique avec une légère découpe préalable des géotextiles biodégradables. Le treillage métallique en couverture est ensuite agrafé avec des « doubles agrafes » métalliques. ≈

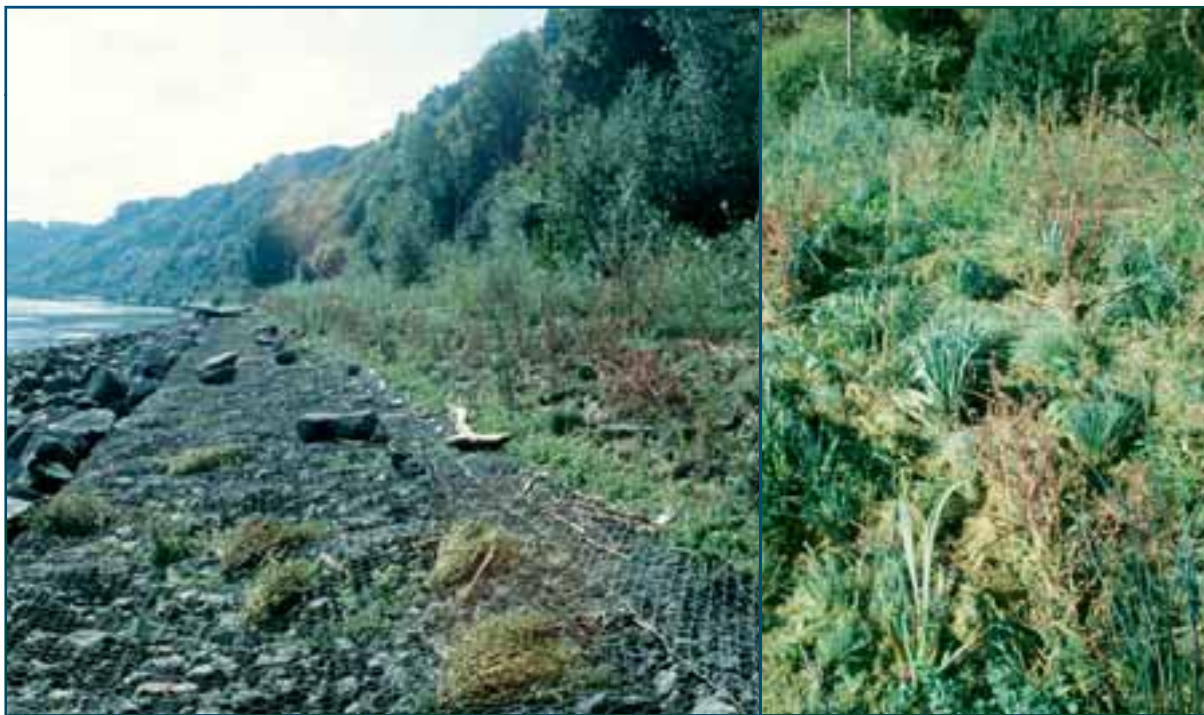
↑ **Figure 76** : Vue d'ensemble et de détail du site de travaux un an après sa réalisation. ≡

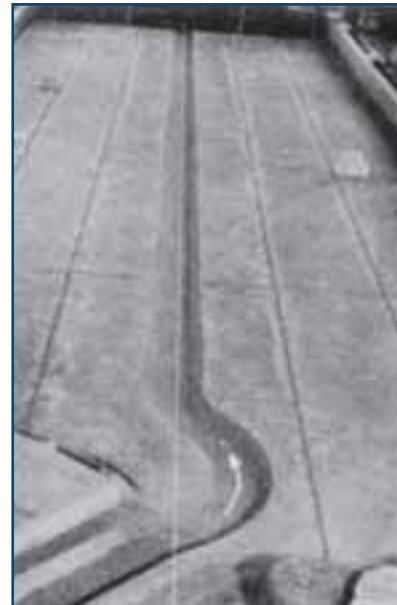
↑ **Figure 90** : Exemple de tracé en plan très homogène tel que l'on en obtient en laboratoire. Berges et fond sableux : en haut, conditions initiales, en bas, après 3 h d'écoulement (Friedkin, 1945). ≈

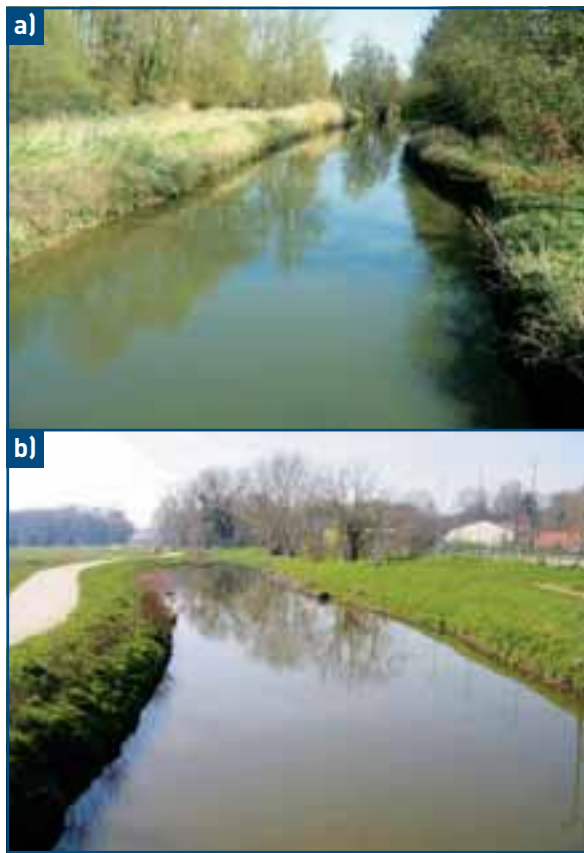
**Figure 97 :** a) Vue d'une portion non restaurée et rectiligne en aval d'une passerelle. b) Vue d'une portion restaurée en amont de la même passerelle (nota : la faible vitesse de l'écoulement dans les deux cas est liée à la présence d'un seuil en aval).
