# MANUEL DE RESTAURATION HYDROMORPHOLOGIQUE DES COURS D'EAU

**Typologie des opérations  
de restauration et  
éléments techniques**

# Petits aménagements piscicoles

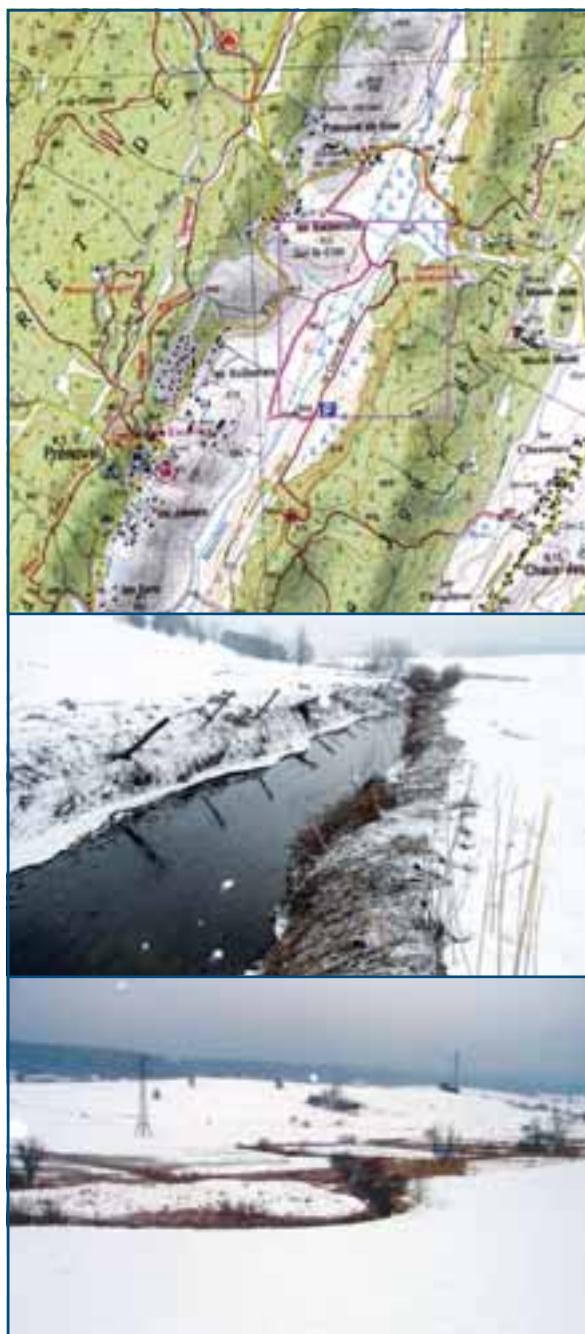
↑ **Figure 98** : En haut, localisation. Au milieu, partie non restaurée et à en bas partie reméandrée. ≡
