# MISE EN VALEUR DU SITE CLASSE DE L'ABBAYE D'HAMBYE - MANCHE

# ETUDE REALISEE PAR :

**NOVEMBRE 1999**

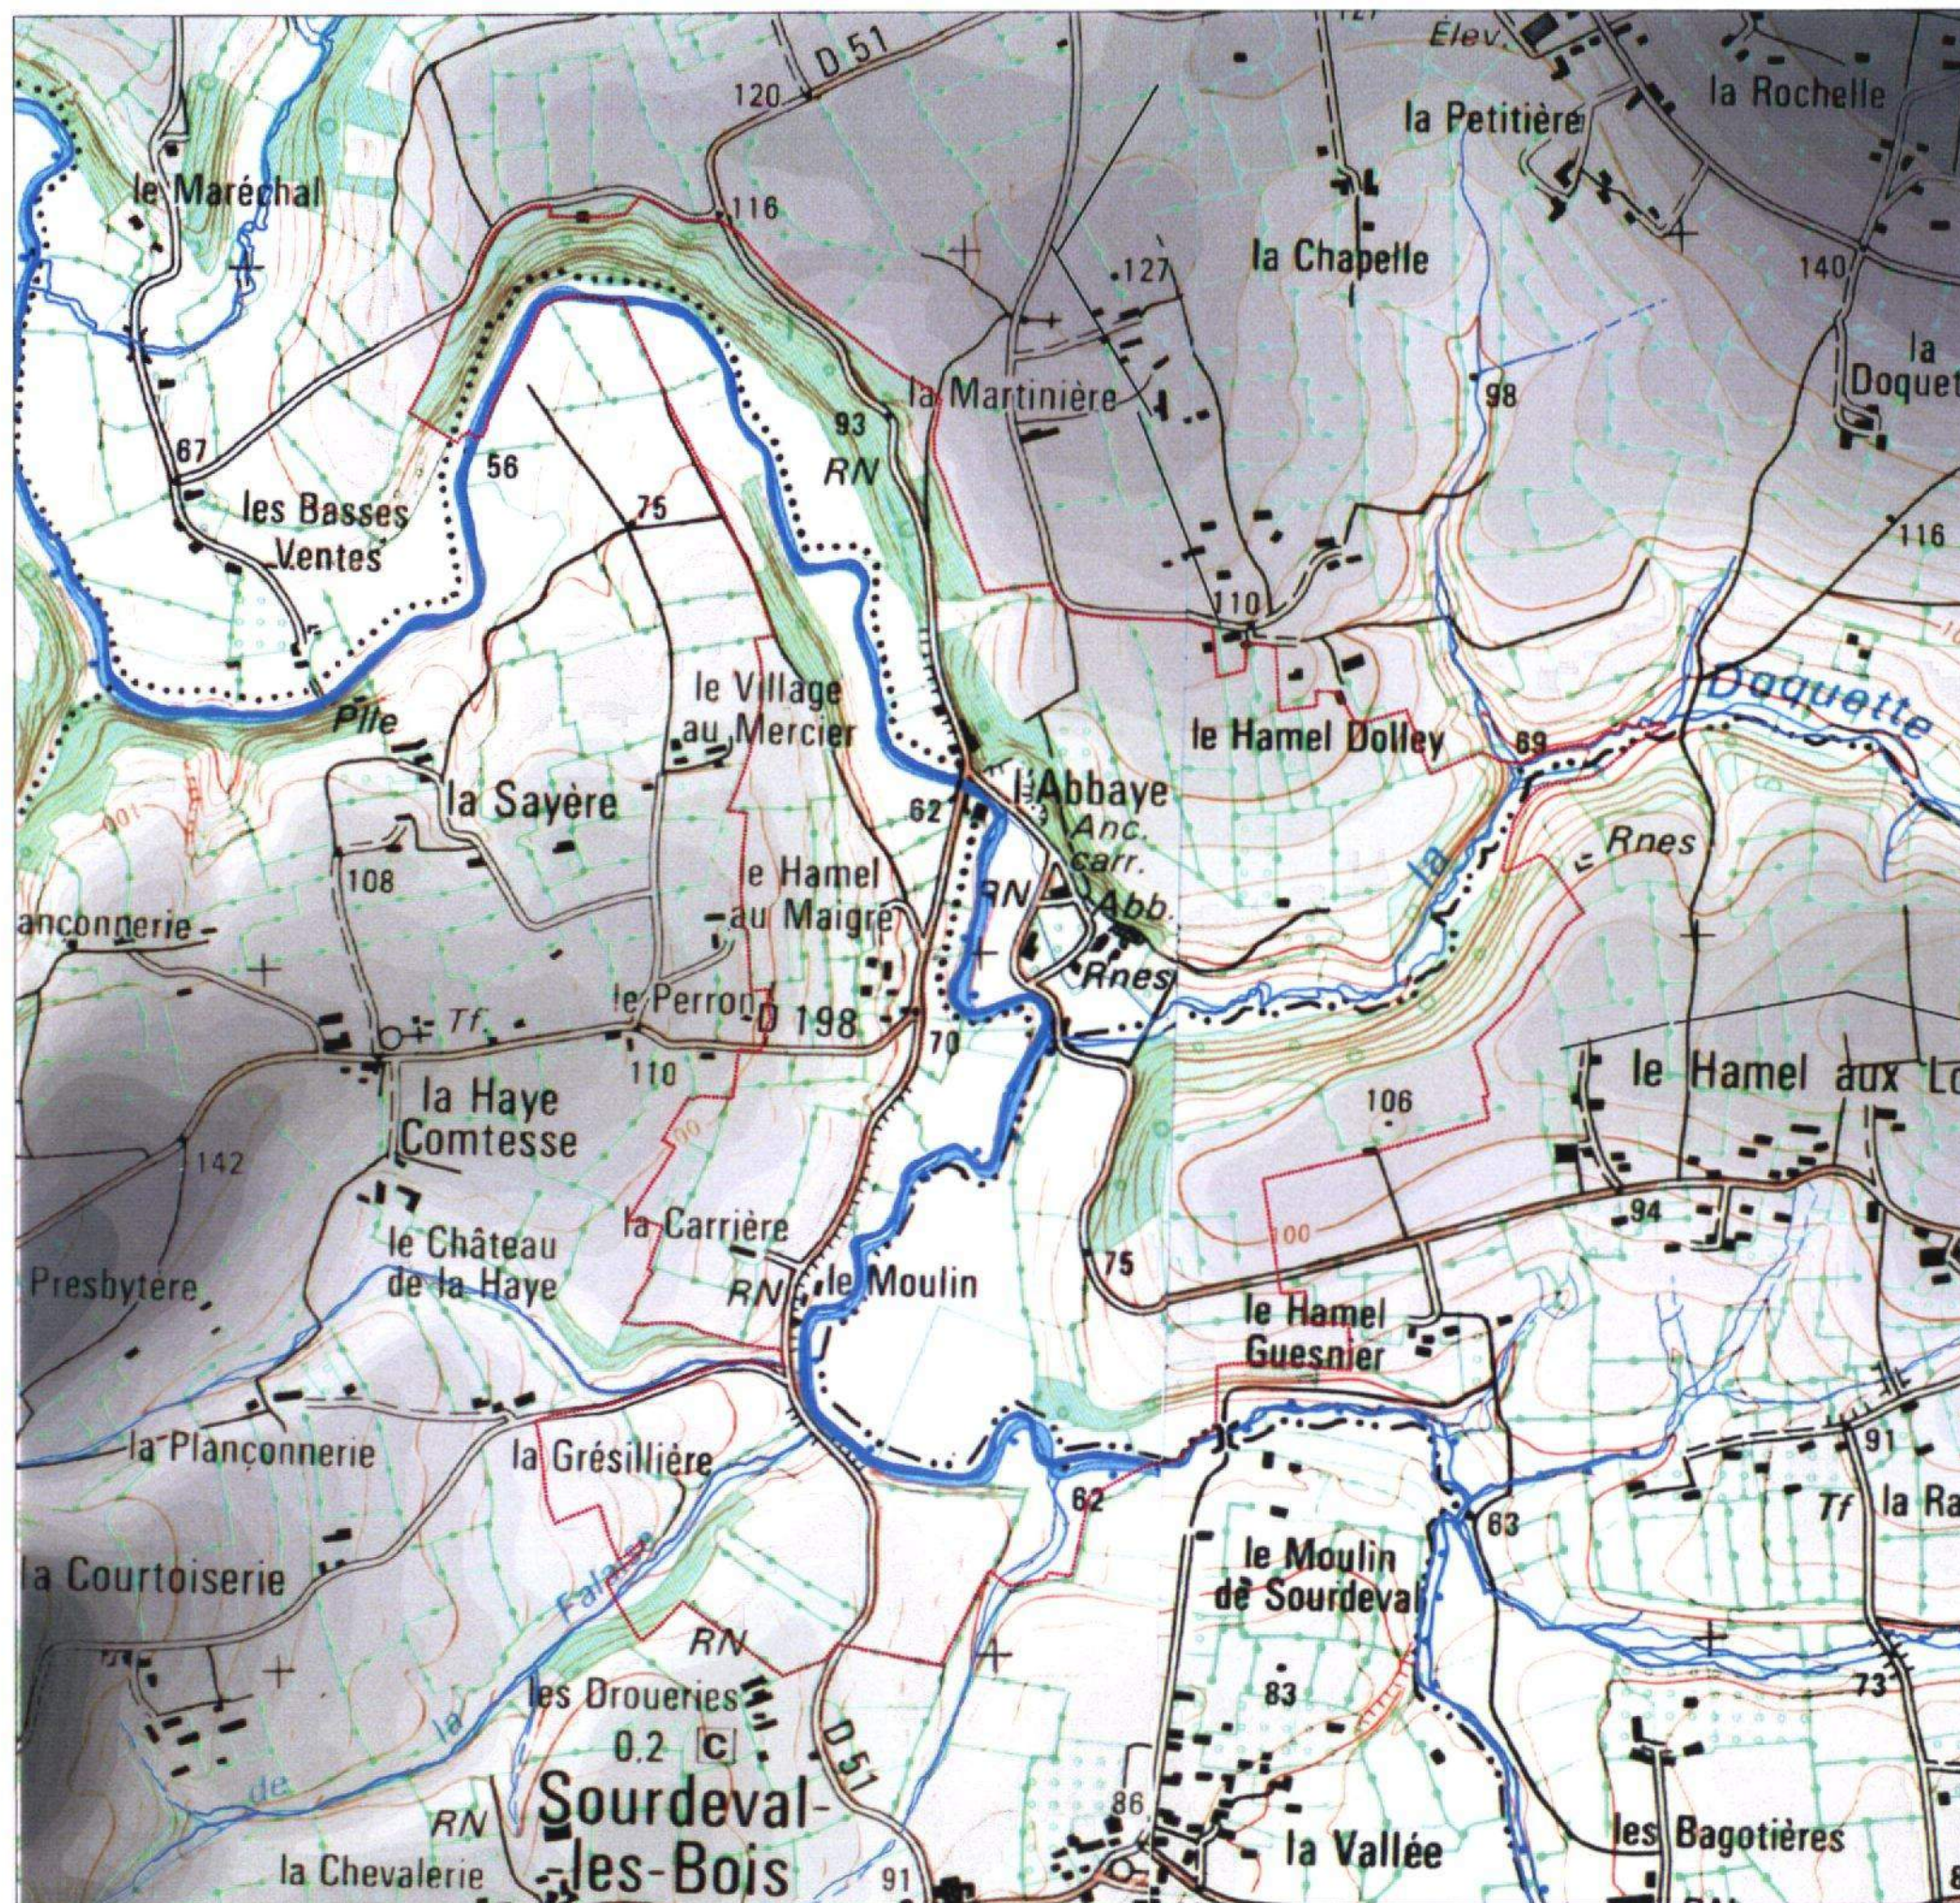
RELIEF ET LIMITE DU SITE CLASSE

Le site classé de l'Abbaye d'Hambye s'inscrit dans un paysage au relief marqué au niveau de la confluence de la Siennne et de la Doquette. La Siennne est un cours d'eau important, peu profond, mais rapide ( entre 8 et 14 m de large) qui sillonne le site du Nord au Sud. Son lit a façonné le paysage formant une vallée large au Sud du site, très étroite au Nord, limitée par des coteaux boisés. La Doquette est de moindre importance (entre 2 et 3 m de large). Elle rejoint la Siennne au centre du site à proximité de l'abbaye. Cette morphologie particulière est sans doute à l'origine de l'installation de l'abbaye à cet endroit. L'activité humaine s'est ensuite développée autour de l'abbaye et par la présence de l'eau. En venant du Sud, depuis Sourdeval les bois (altitude 91 m), l'accès à la vallée se fait en pente douce par la départementale 51. La pente s'accroît surplombant la Siennne pour suivre ensuite la courbe de niveau 70 m au pied du coteau. La route rejoint la rivière au centre du site à la cote 69 m au niveau du pont de pierre. A l'Ouest, le relief est constitué par un coteau de faible pente occupé par un bocage agricole formé de petites

parcelles dont l'orientation est induite par les courbes de niveaux.

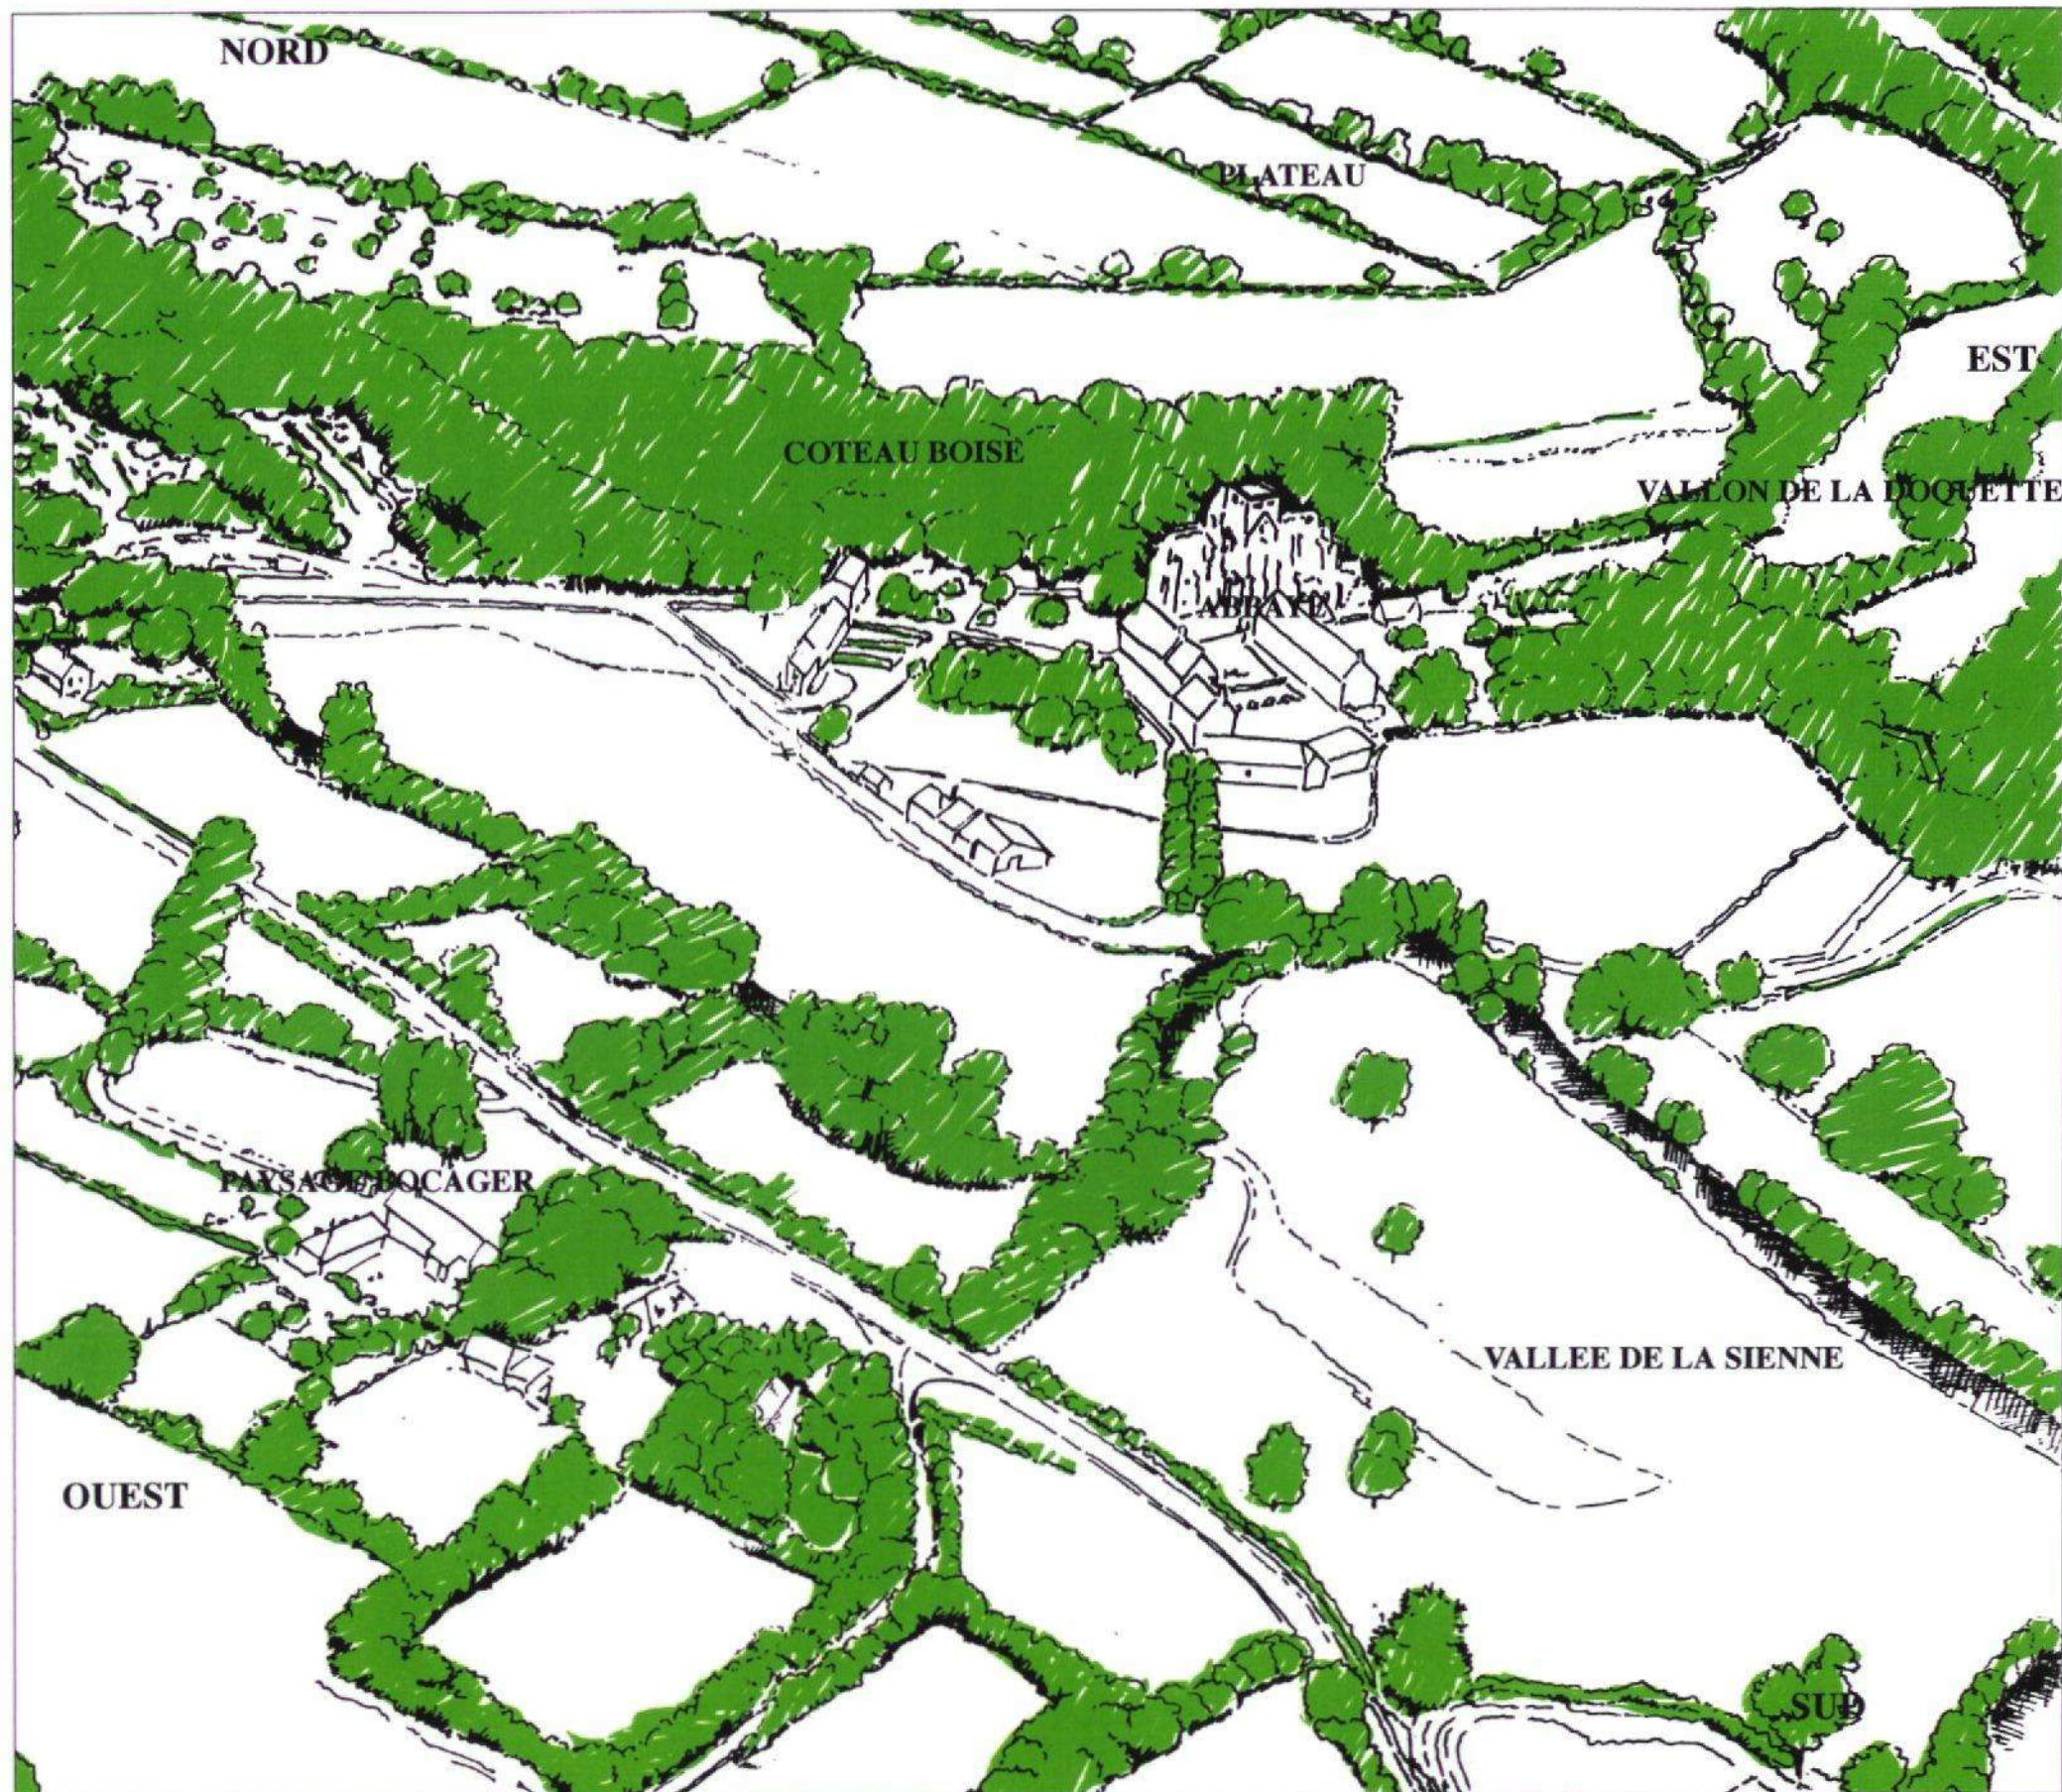
L'Abbaye d'Hambye est implantée en fond de vallée, là où la Doquette rejoint la Sienna.  
Son environnement est très diversifié.

Au Nord de l'abbaye, un coteau boisé très pentu marque fortement la limite entre la vallée et le plateau. La vallée est très étroite. Le paysage sur le plateau est plus ouvert. Les parcelles sont de grande dimension, occupées par des cultures. Depuis l'abbaye, ce paysage n'est pas perceptible.

A l'Est, le vallon de la Doquette forme un micro paysage bocagé qui n'est pas perceptible depuis l'abbaye. Il faut s'y rendre et le parcourir. La Doquette, petit ruisseau de faible importance bordé d'aulnes en est le principal attrait. Ce vallon est limité de part et d'autre par des coteaux boisés très pentus

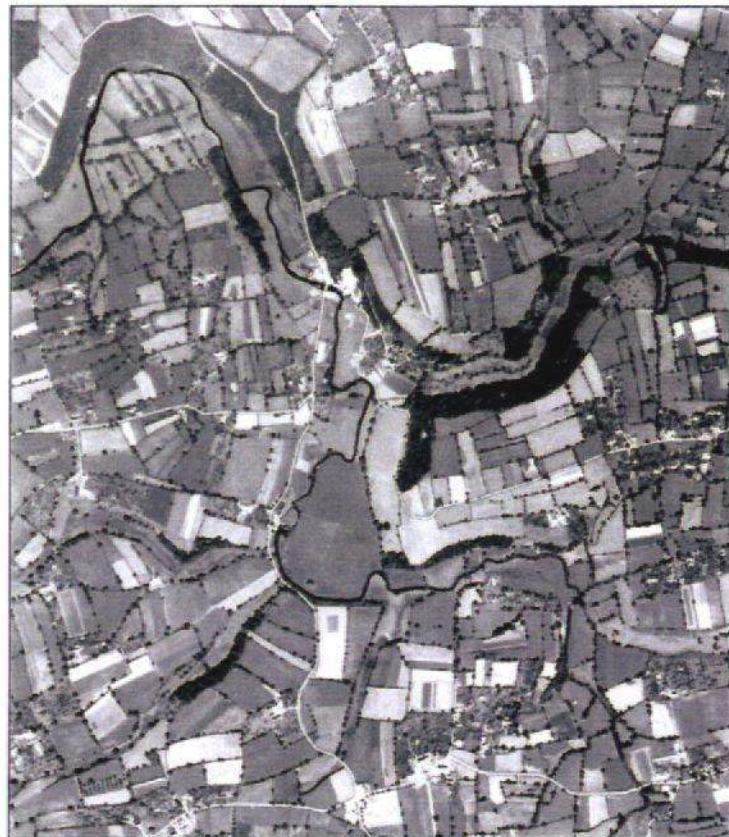
1947 - IMAGE DE BASE

L'analyse des photographies aérienne de 1947, 1966 et 1997 a été réalisée en informatique pour relever le maximum de détails en utilisant les fonctions d'agrandissement de l'image. Néanmoins, cette méthode relativement précise ne permet pas de tout repérer car la qualité des images n'était pas identique.

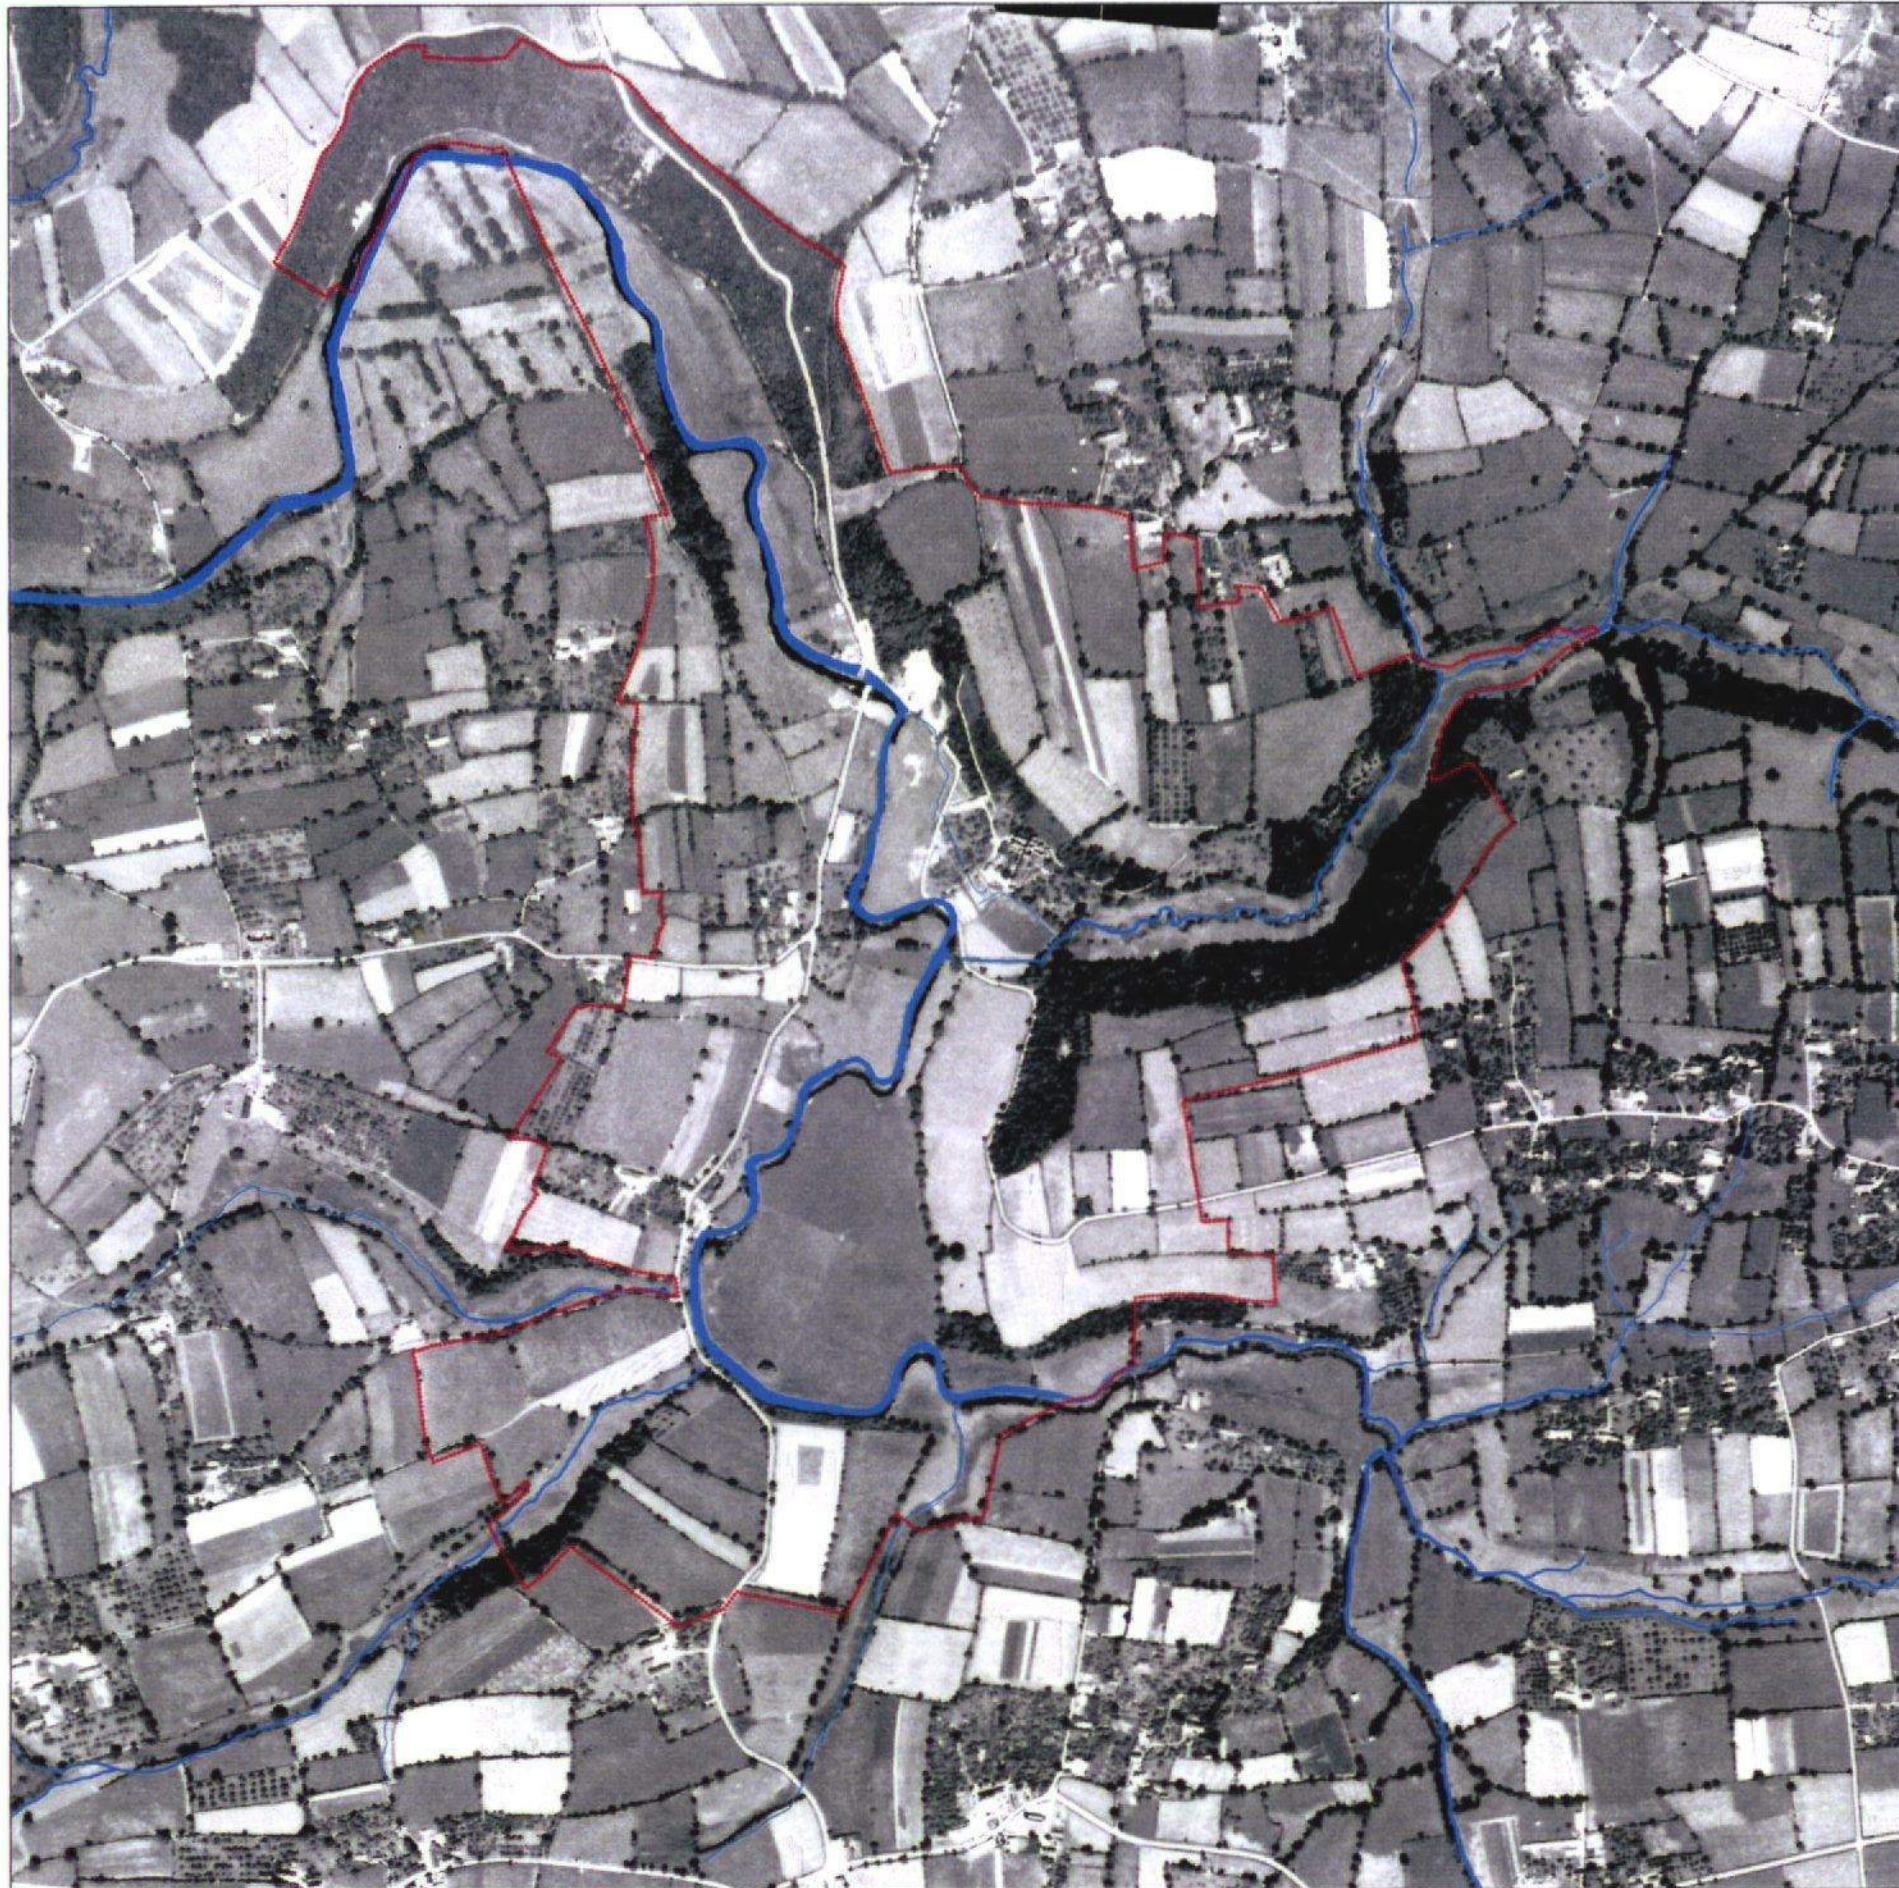
# PHOTOGRAPHIE IGN 1947

Sur cette photographie de 1947 à l'échelle du 1/5000, on relève au premier coup d'oeil les informations suivantes :

- Les parcelles sont de très petites dimensions entourées de haies;
- A l'intérieur d'une même parcelle, on distingue plusieurs occupations du sol;
- L'agriculture polyculture-élevage semble dominante;
- Il n'y a pas de différence entre le site classé et les paysages qui l'entourent;
- Les haies sont peu épaisses. On distingue aisément dans les haies, les arbres de haut jet;
- Autour des habitations, on peut remarquer de nombreuses plantations de pommiers. Dans de nombreux endroits, il semble que ces vergers soient en friche.

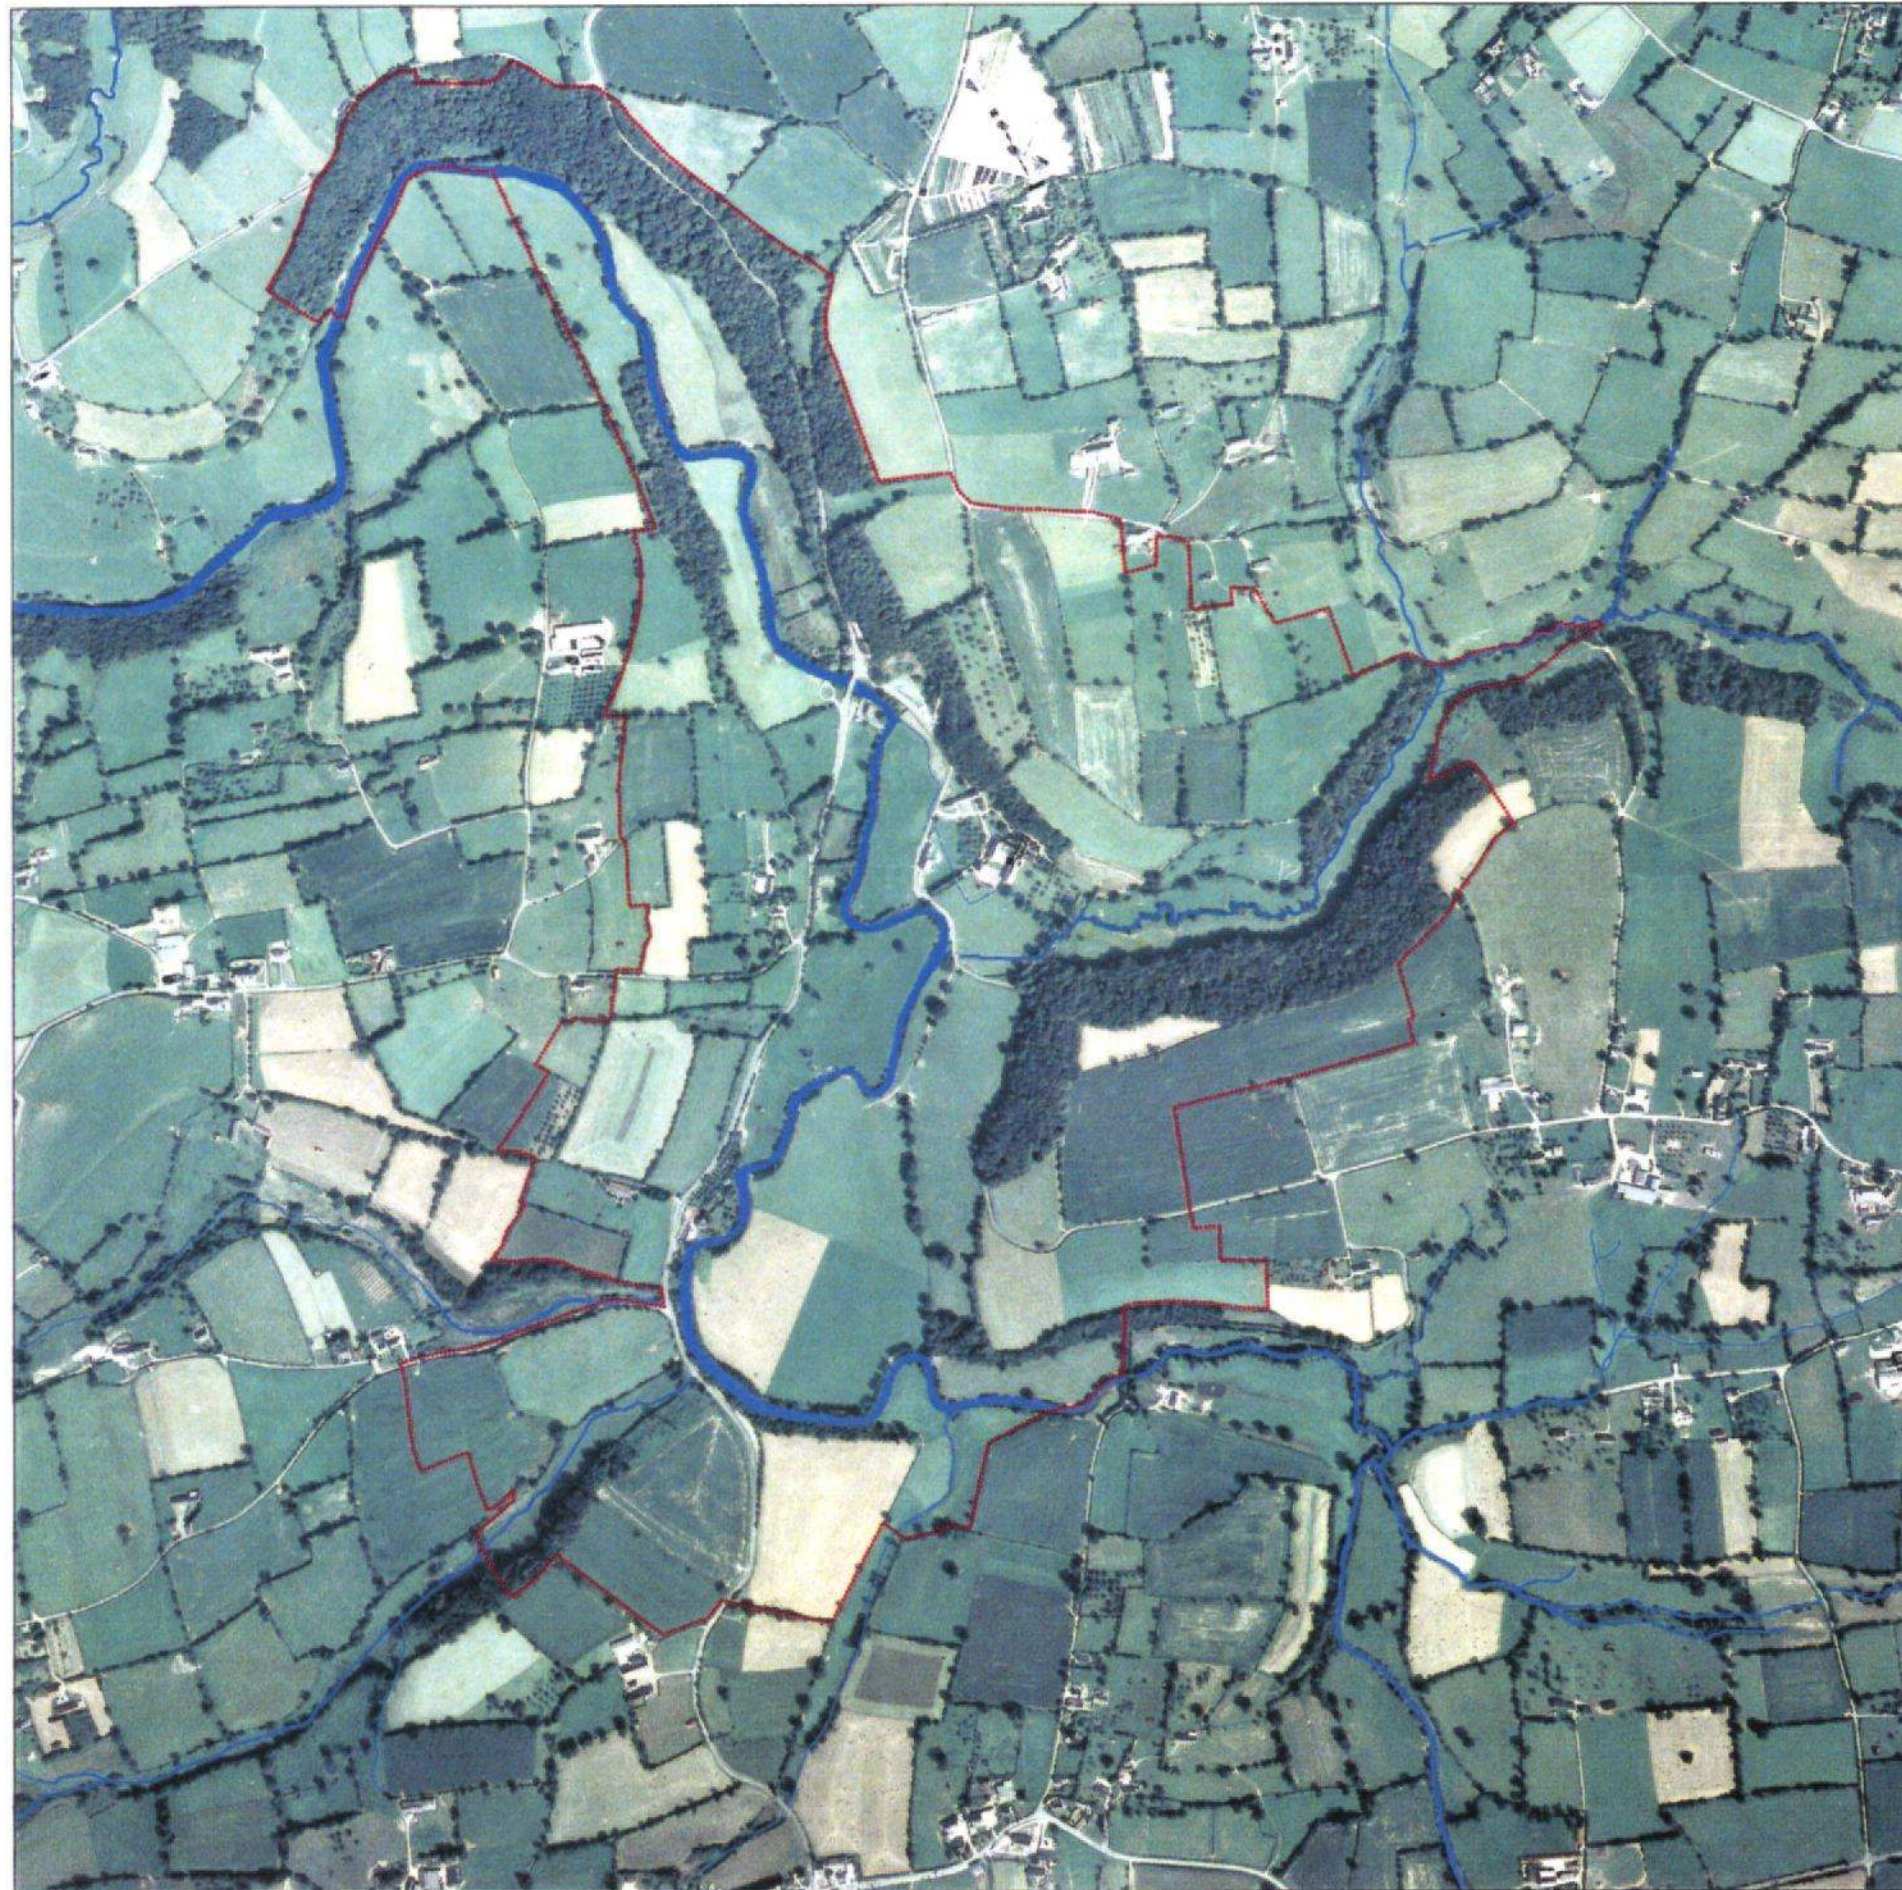
# PHOTOGRAPHIE IGN 1997

Sur cette photographie aérienne au 1/5000 ème de 1997, on peut relever au premier coup d'oeil les informations suivantes :

- Les parcelles sont de plus grande dimension;
- Les terres labourées sont localisées sur les plateaux à l'extérieur du site classé;
- De nombreuses haies ont disparu surtout sur la commune de Percy;
- Les arbres de haut jet sont moins nombreux, plus espacés.

En 1997, on peut remarquer que de nombreuses haies ont disparu, notamment au Sud-Est du site classé sur la commune de Percy. Les haies visibles dans ce secteur sur la photographies IGN de 1997 ont à l'heure actuelle été arasées.

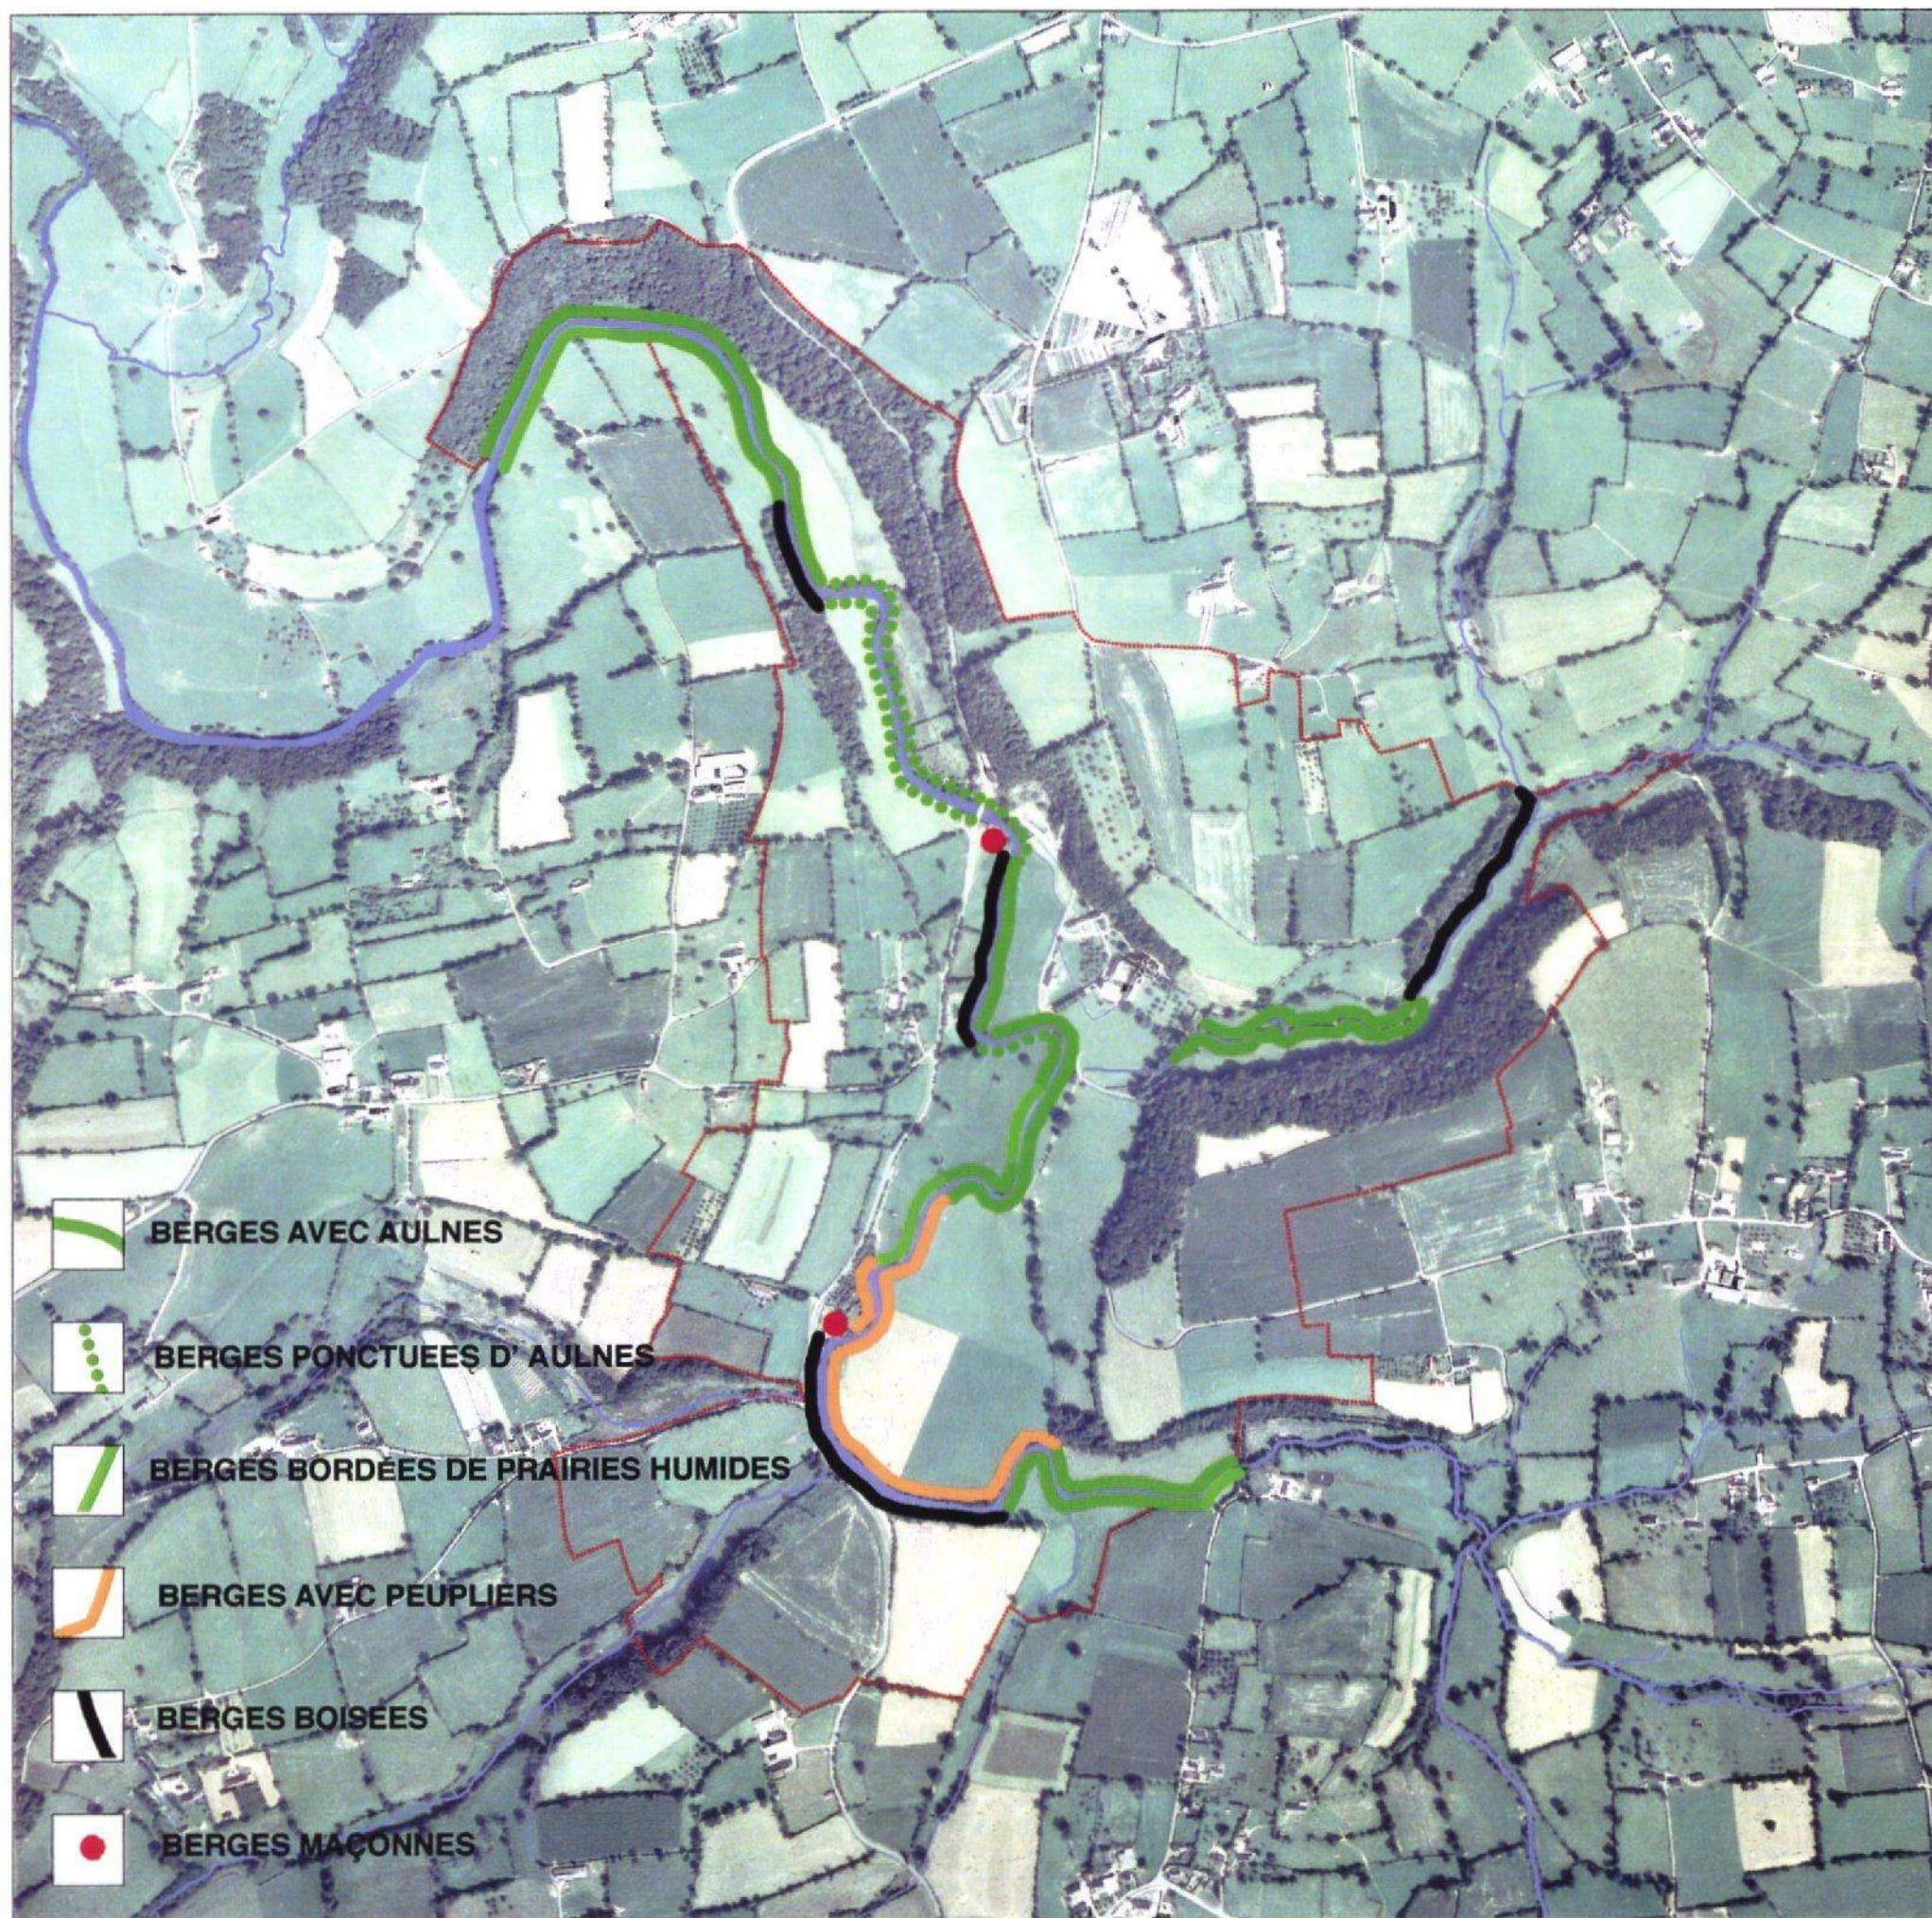
La carte ci-contre regroupe les principales informations relevées sur le terrain en mai 1999. La photographie aérienne datant de 1997, des changements ont été relevés. A certains endroits les aulnes ont disparus. Ils ont dû être recépés.

BERGES AVEC AULNES

BERGES PONCTUEES D' AULNES

BERGES BORDÉES DE PRAIRIES HUMIDES

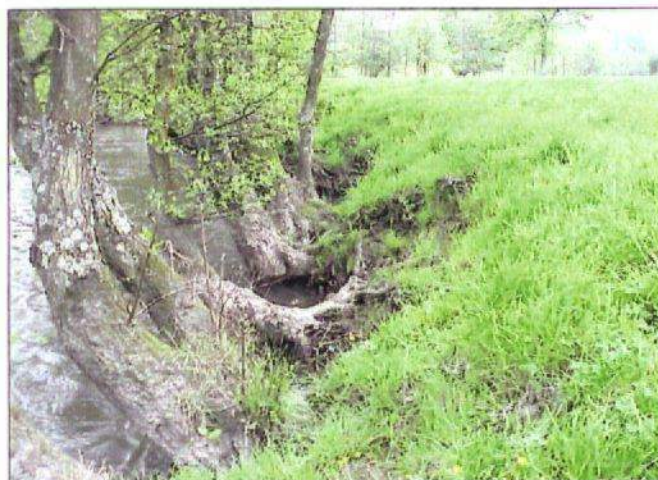
Cas général - 169

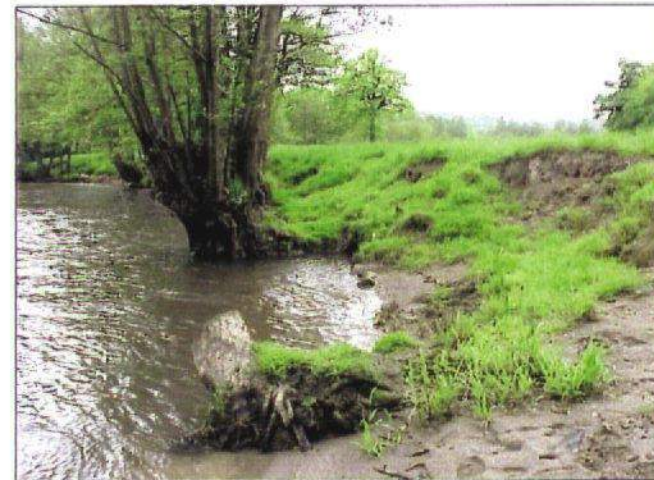
Pente douce pour abreuvoir - 168

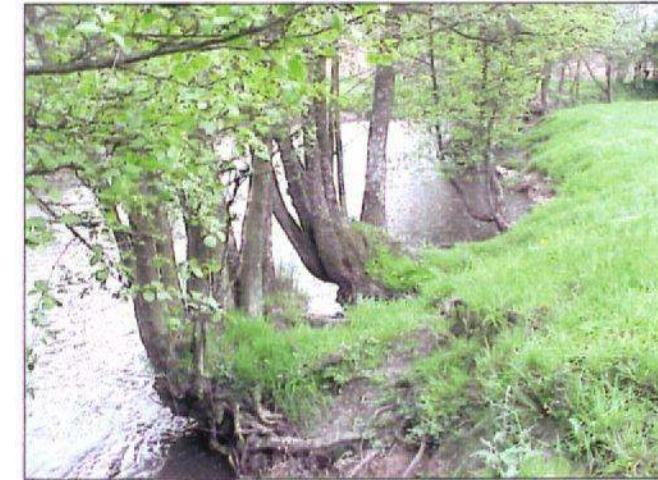
Aulnes déchaussés - 171

Leur présence est primordiale pour maintenir les berges fragilisées par l'étiage important de la Sienne.

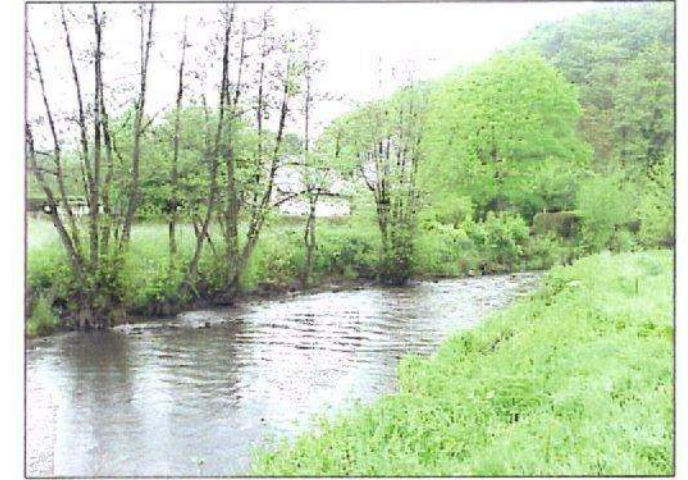
Aulnes recépés - 260

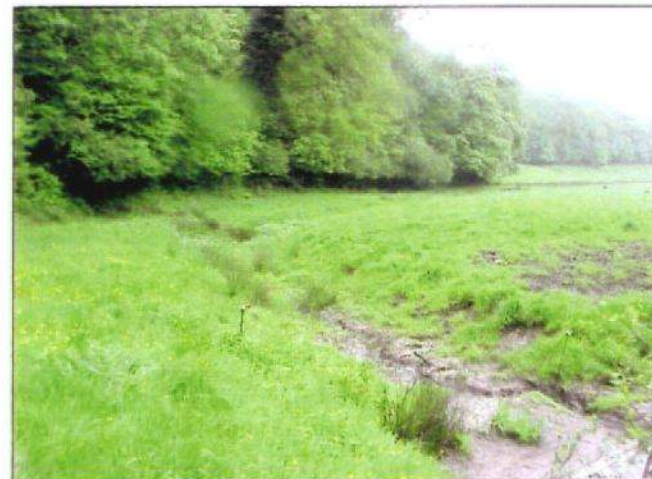
Ancien bief du moulin de l'Abbaye - 363

Il s'agit de l'emplacement des moulins autrefois nombreux tout au long de la Sienne. Les biefs ont aujourd'hui disparus. Ils ont été comblés, mais subsiste une zone marécageuse inaccessible où se développe une flore variée spécifique de plante herbacées atteignant 1 m. On y rencontre de la barbe de bouc, de la cigüe, des iris, du cerfeuil musquée et des joncs ...

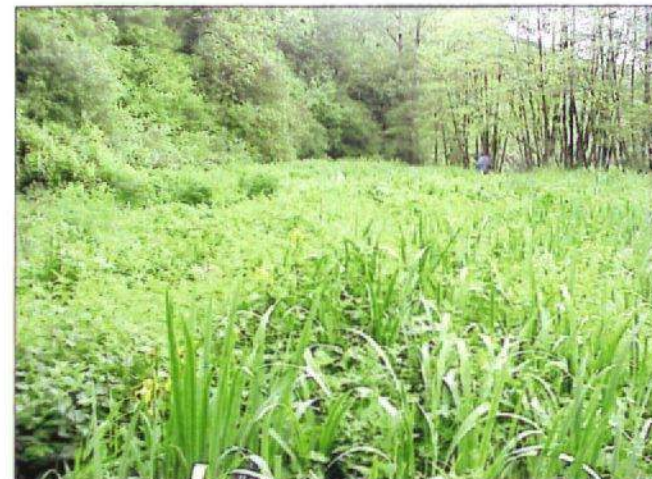
Zone humide au Nord-Ouest du site - 290

A deux endroits sur le site : à l'Ouest de l'Abbaye et en lisière du bois situé à l'extrémité Nord du site classé, deux zones humides sont caractéristiques.

En cas de crue, ces zones souvent en dessous du niveau des berges sont les premières recouvertes. Elles sont très riches en dépôts sédimentaires ce qui favorise le développement d'une flore caractéristique.

Le sentier traité en platelage bois traverse la zone humide. Cette dernière constituée essentiellement de vivaces et d'annuelles devra être fauchée au moins une fois par an car elle risque à court terme de disparaître pour évoluer vers la saulaie.

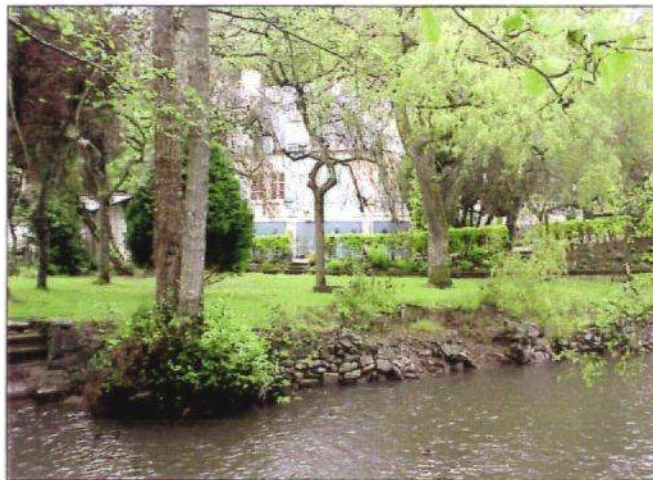
Abords des habitations - 367

Les berges de la Sienna sont traitées de façon naturelle excepté à deux endroits très localisés à proximité des habitations :

- aux abords du Moulin de la Haye Comtesse.
- à proximité du parking de l'abbaye. Afin de stabiliser les berges, des blocs de rochers ont été déversés en pied de talus.

Les joints pourraient être jointoyés avec de la terre afin que la végétation naturelle s'y installe plus rapidement.
