# MISE EN VALEUR DU SITE CLASSE DE L'ABBAYE D'HAMBYE - MANCHE

# ETUDE REALISEE PAR :

**NOVEMBRE 1999**

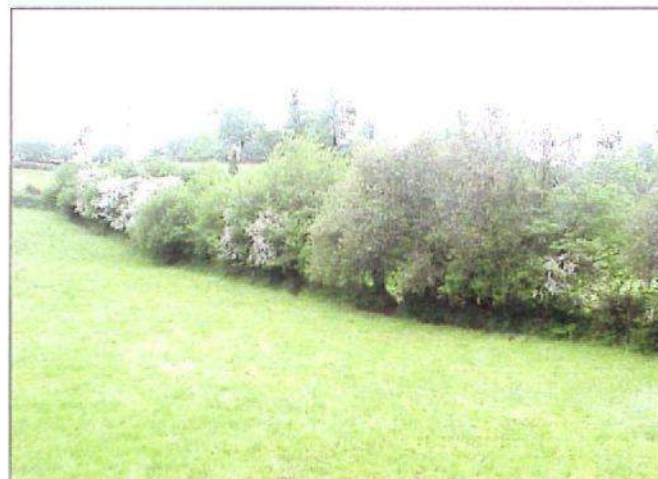
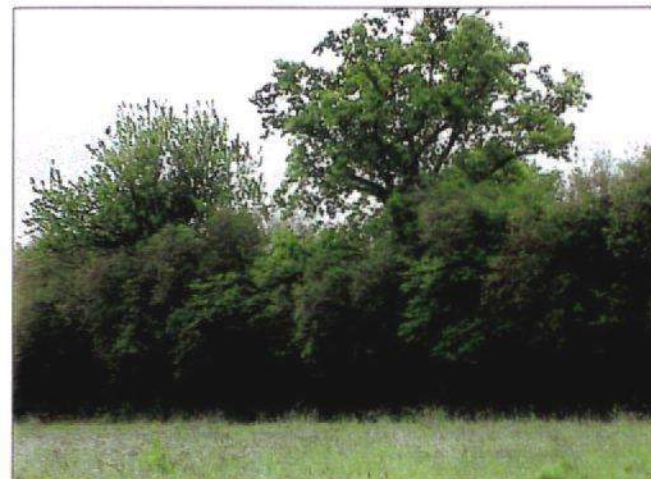
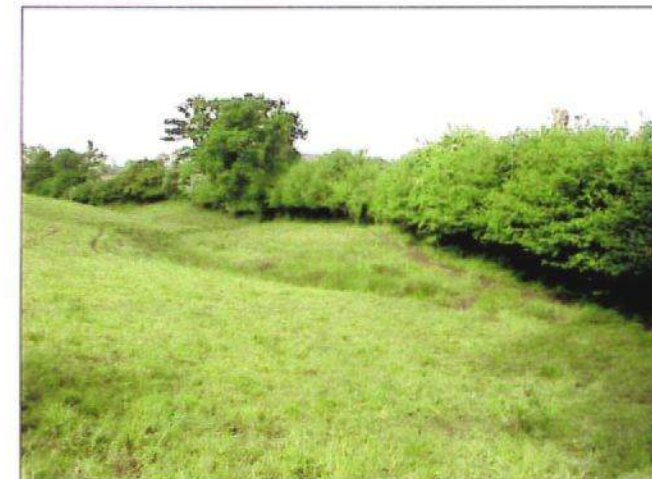
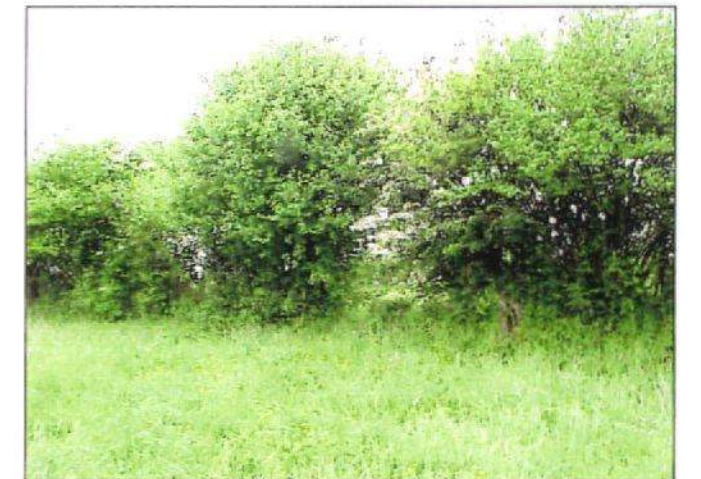
Ce type de haie est le plus fréquent. Les arbres de haut jet, arrivés à maturité ont été exploités. Il n'y a pas eu de nouvelles plantations, ni même de sélection de jeunes sujets pour pérenniser la haie bocagère mixte, constituée d'arbres de haut jet et d'arbustes.

La plupart sont peu entretenues. Les arbustes se développent de manière importante et se dégarnissent à la base, n'assurant plus leur fonction de clôture infranchissable entre les parcelles. Il faudrait recéper ces haies et en profiter pour sélectionner des sujets aptes à devenir des arbres de haut jet.

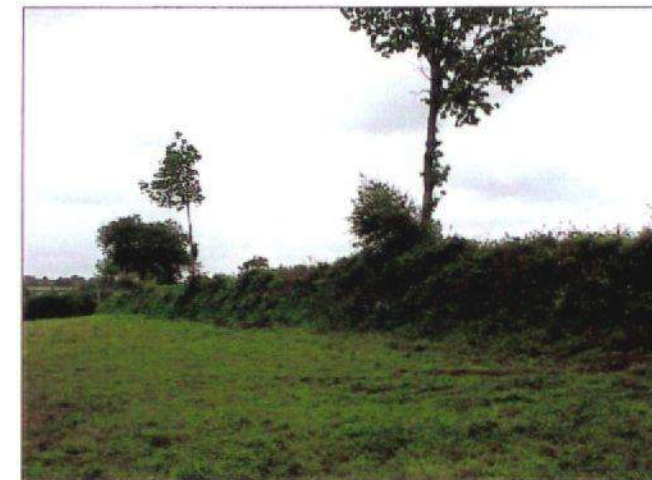
Haie en voie de disparition - 508

Ce type de haie se rencontre fréquemment. Le terme de haie n'est pas très approprié dans le cas présent. On pourrait parler de rideaux d'arbres.

Les arbustes implantés sur le merlon en dessous ont été coupés car ils empiétaient trop sur les champs faute d'entretien régulier.

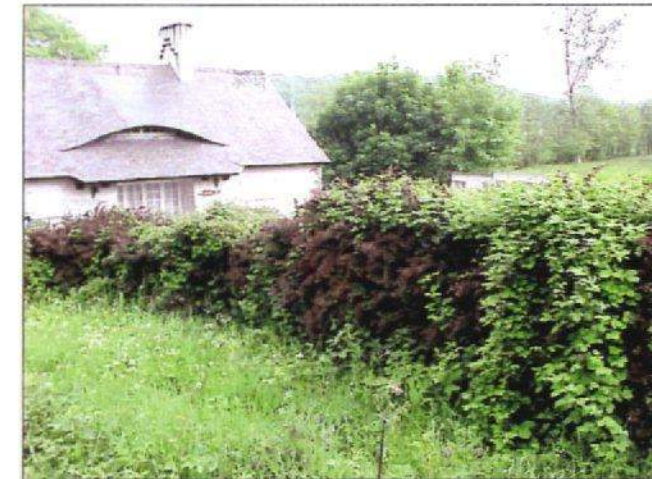
Berberis pourpre - 423

On notera toutefois que l'utilisation du berberis pourpre n'est pas à renouveler. Cette espèce est beaucoup trop horticole pour s'intégrer avec des plantations d'espèces indigènes.

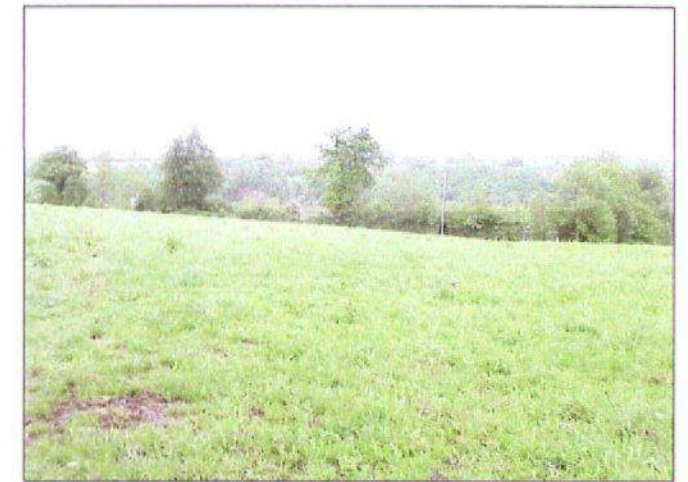
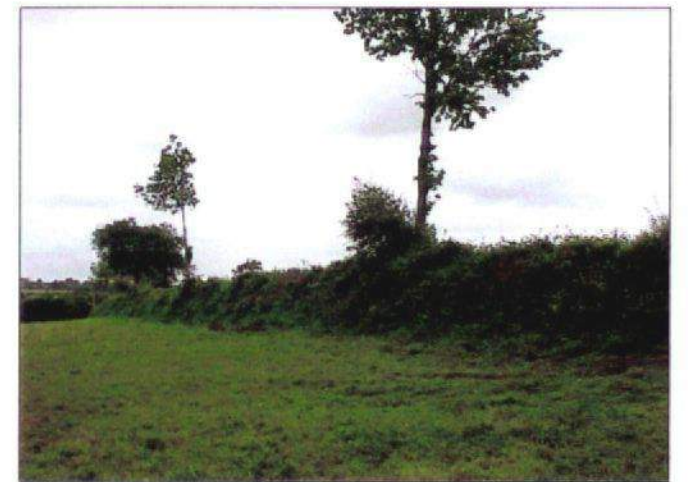
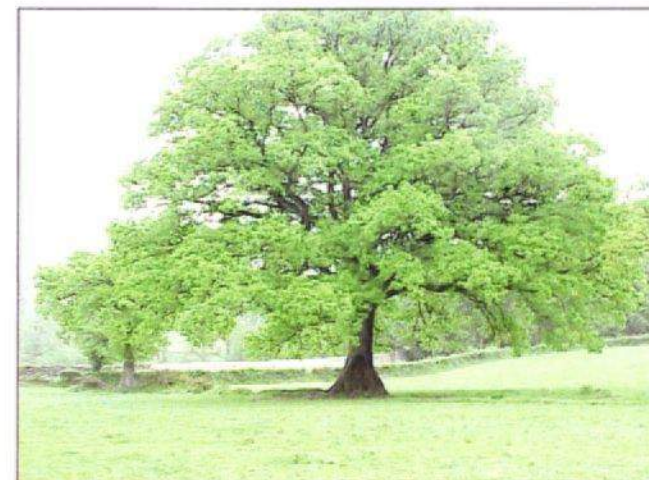
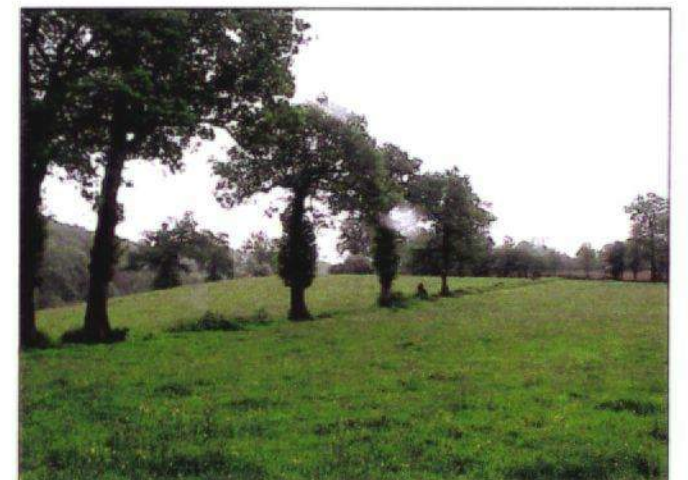
On a pu constater sur le site tous les cas de figure représentés sur ces schémas.

Dans le premier cas, les arbustes qui constituent le sous-étage de la haie disparaissent progressivement souvent faute de clôture. Les animaux passent d'une parcelle à l'autre, piétinant les racines et érodant le sol. Le merlon sur lequel étaient installées les plantes disparaît. Les arbustes meurent progressivement ainsi que les arbres complètement déchaussés. C'est pourquoi, on voit quelquefois de superbe sujet en isolé au milieu des champs.

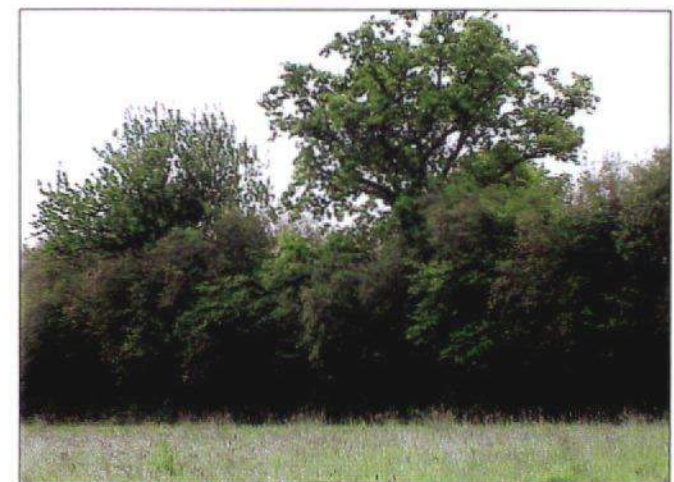
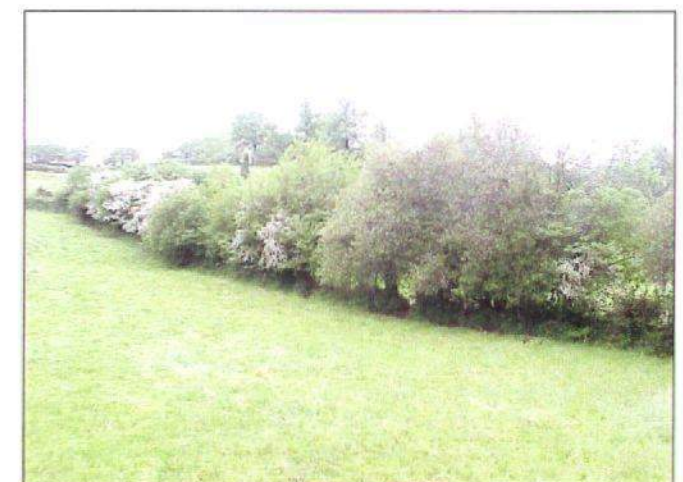
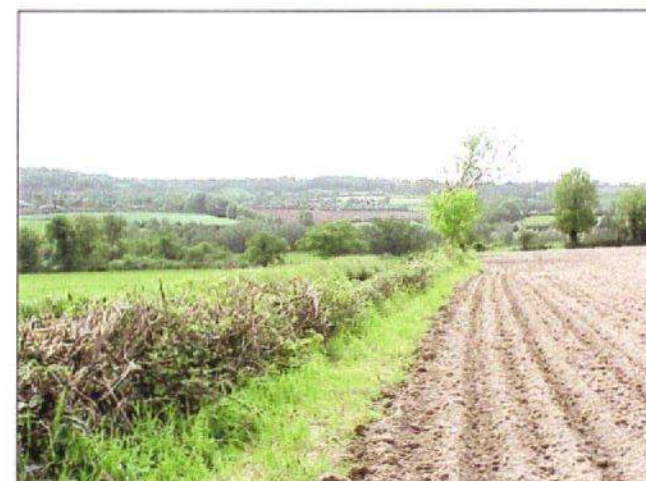
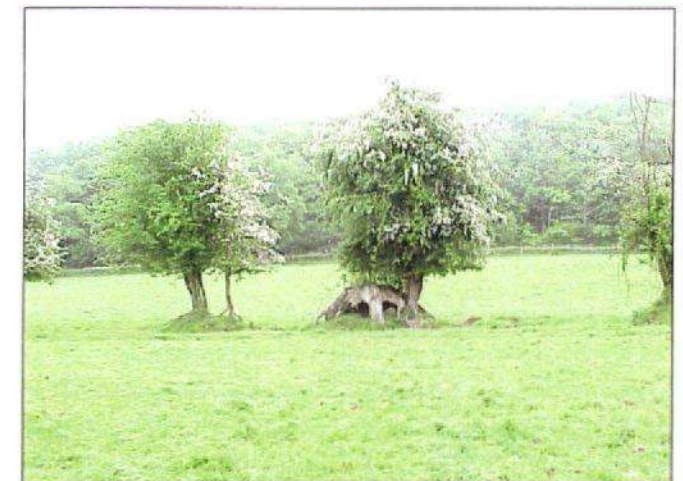
La haie au dessous se trouve fragilisée par de nouvelles conditions de milieu. Certains arbustes qui ne sont pas adaptés au plein soleil disparaissent progressivement. Les animaux passent d'une parcelle à l'autre et l'on se retrouve dans le même scénario que précédemment. Il s'agit là d'hypothèses d'évolution constatées sur le terrain. Quelquefois, l'évolution est plus brutale. Il s'agit d'une intervention délibérée de coupe des arbres ou de la haie.

Dans le cas d'une évolution progressive, ce qui est le plus à craindre, c'est l'habitude du regard. Le paysage évolue lentement et personne ne peut alerter les pouvoirs publics faute d'intervention spectaculaire vérifiable.

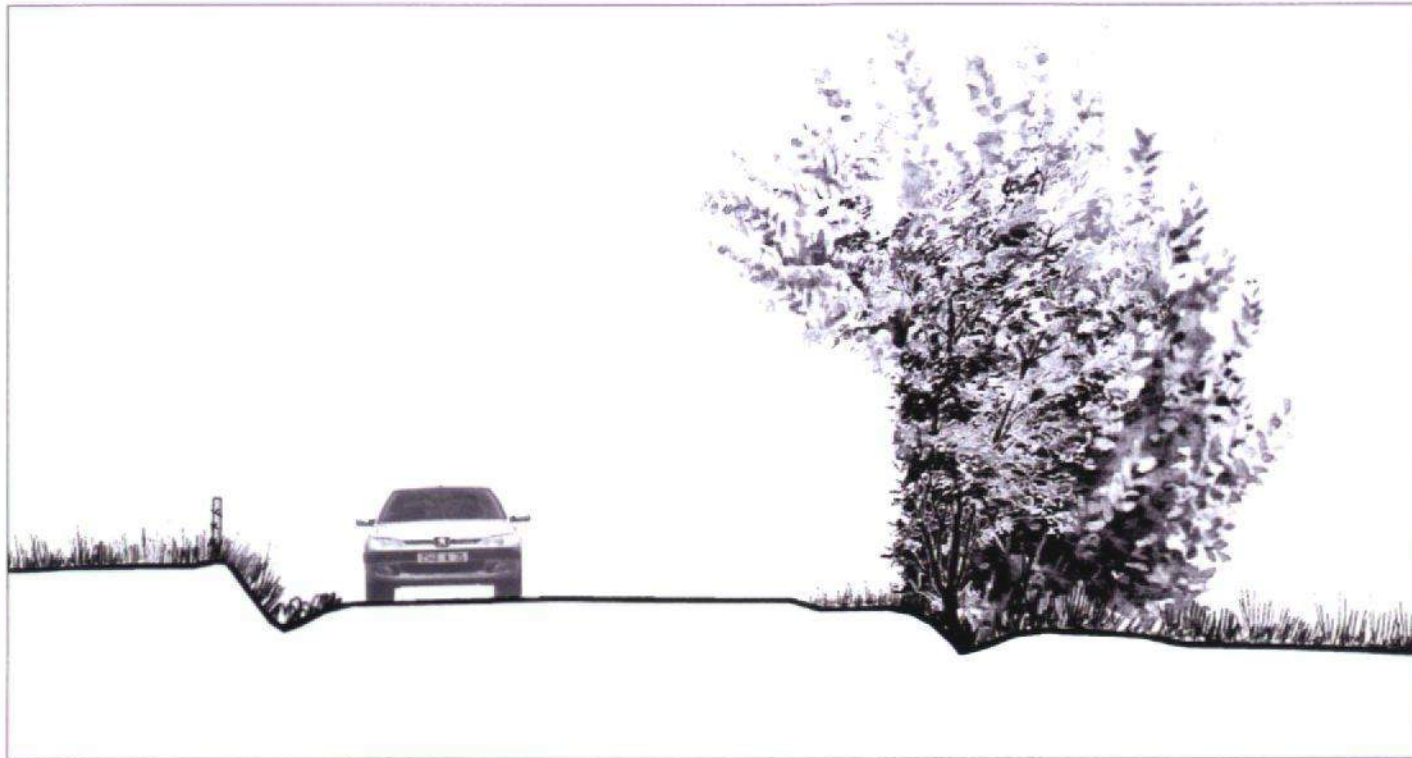
Dans les situations les plus plates, la haie limitant les pâtures a souvent été éliminée. On retrouve des plantations en masse et en mélange dès la première dénivelé.

Ici on remarquera la gestion brutale opérée avec des épareuses. Celles-ci hachent les rameaux ligneux des végétaux. Cette technique inflige de nombreuses plaies, vecteur de la propagation de maladies. Ceci fragilise le végétal, réduisant ainsi son espérance de vie.

Il nous apparaît que ce mode de gestion, non esthétique ne trouve pas sa place au sein d'un site protégé.

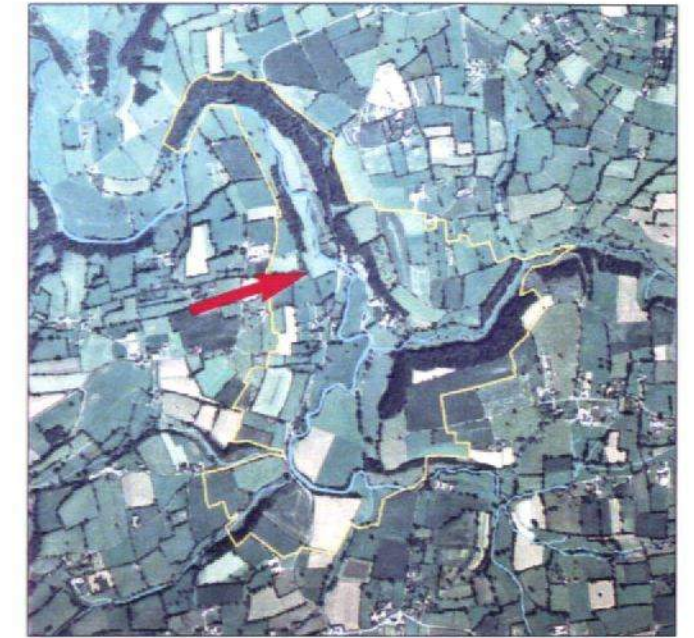
Environ tous les dix, quinze mètres, les talus sont ponctués d'arbres de haut jet en quinconce: il s'agit principalement de chênes, mais on y trouve tous les arbres à grand développement. Les arbrisseaux et arbustes servent d'essences de bourrage: néfliers, noisetiers, fusains d'Europe, aubépines, prunelliers, saules, ormes ...

Certains chemins sont étroits et ne permettent pas le passage d'engin agricole. Non utilisés, ils se sont refermés et leur entretien a été abandonné ou ils ont été tout simplement supprimés.

Ces lieux sont d'une grande richesse faunistique et floristique. Ils permettent une découverte agréable du paysage. Ponctuellement, des fenêtres sur l'environnement laissent filer le

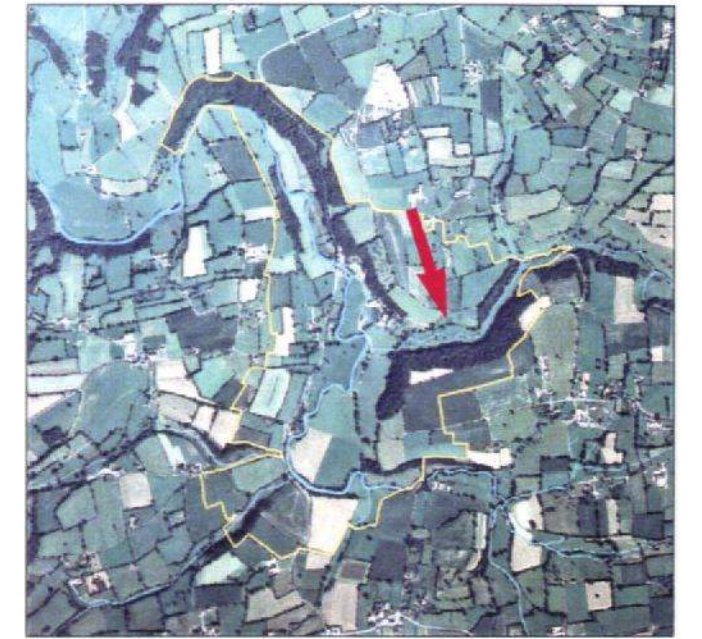
D'autres chemins creux localisés au Nord-Est du site ont été replantés ponctuellement par le Conseil Général. Ils comportent à certains endroits de grands arbres. La végétation est encore trop jeune et il faudra attendre de nombreuses années avant d'avoir une ambiance caractéristique.

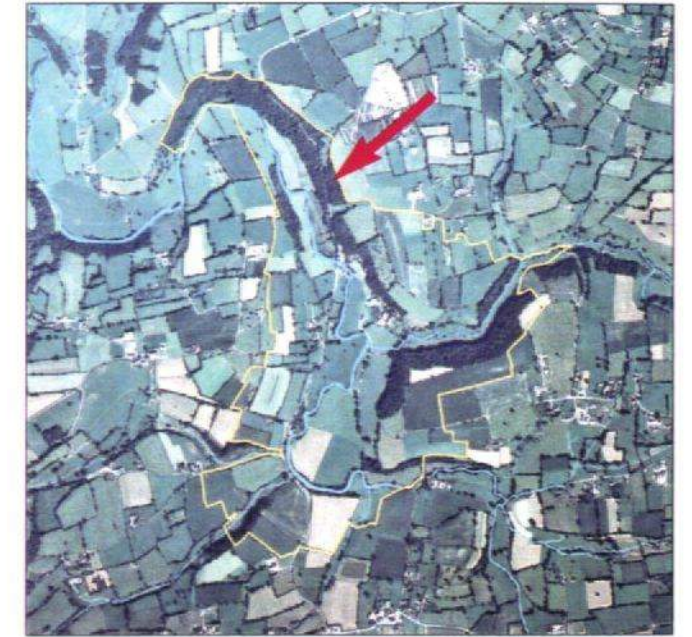
Sur le site, on rencontre des chemins en lisière de bois. Il s'agit de chemins très agréables à l'ombre des grands arbres, permettant d'avoir une vue sur le paysage ouvert qui borde les bois. Ces chemins offrent des points de vue privilégiés.

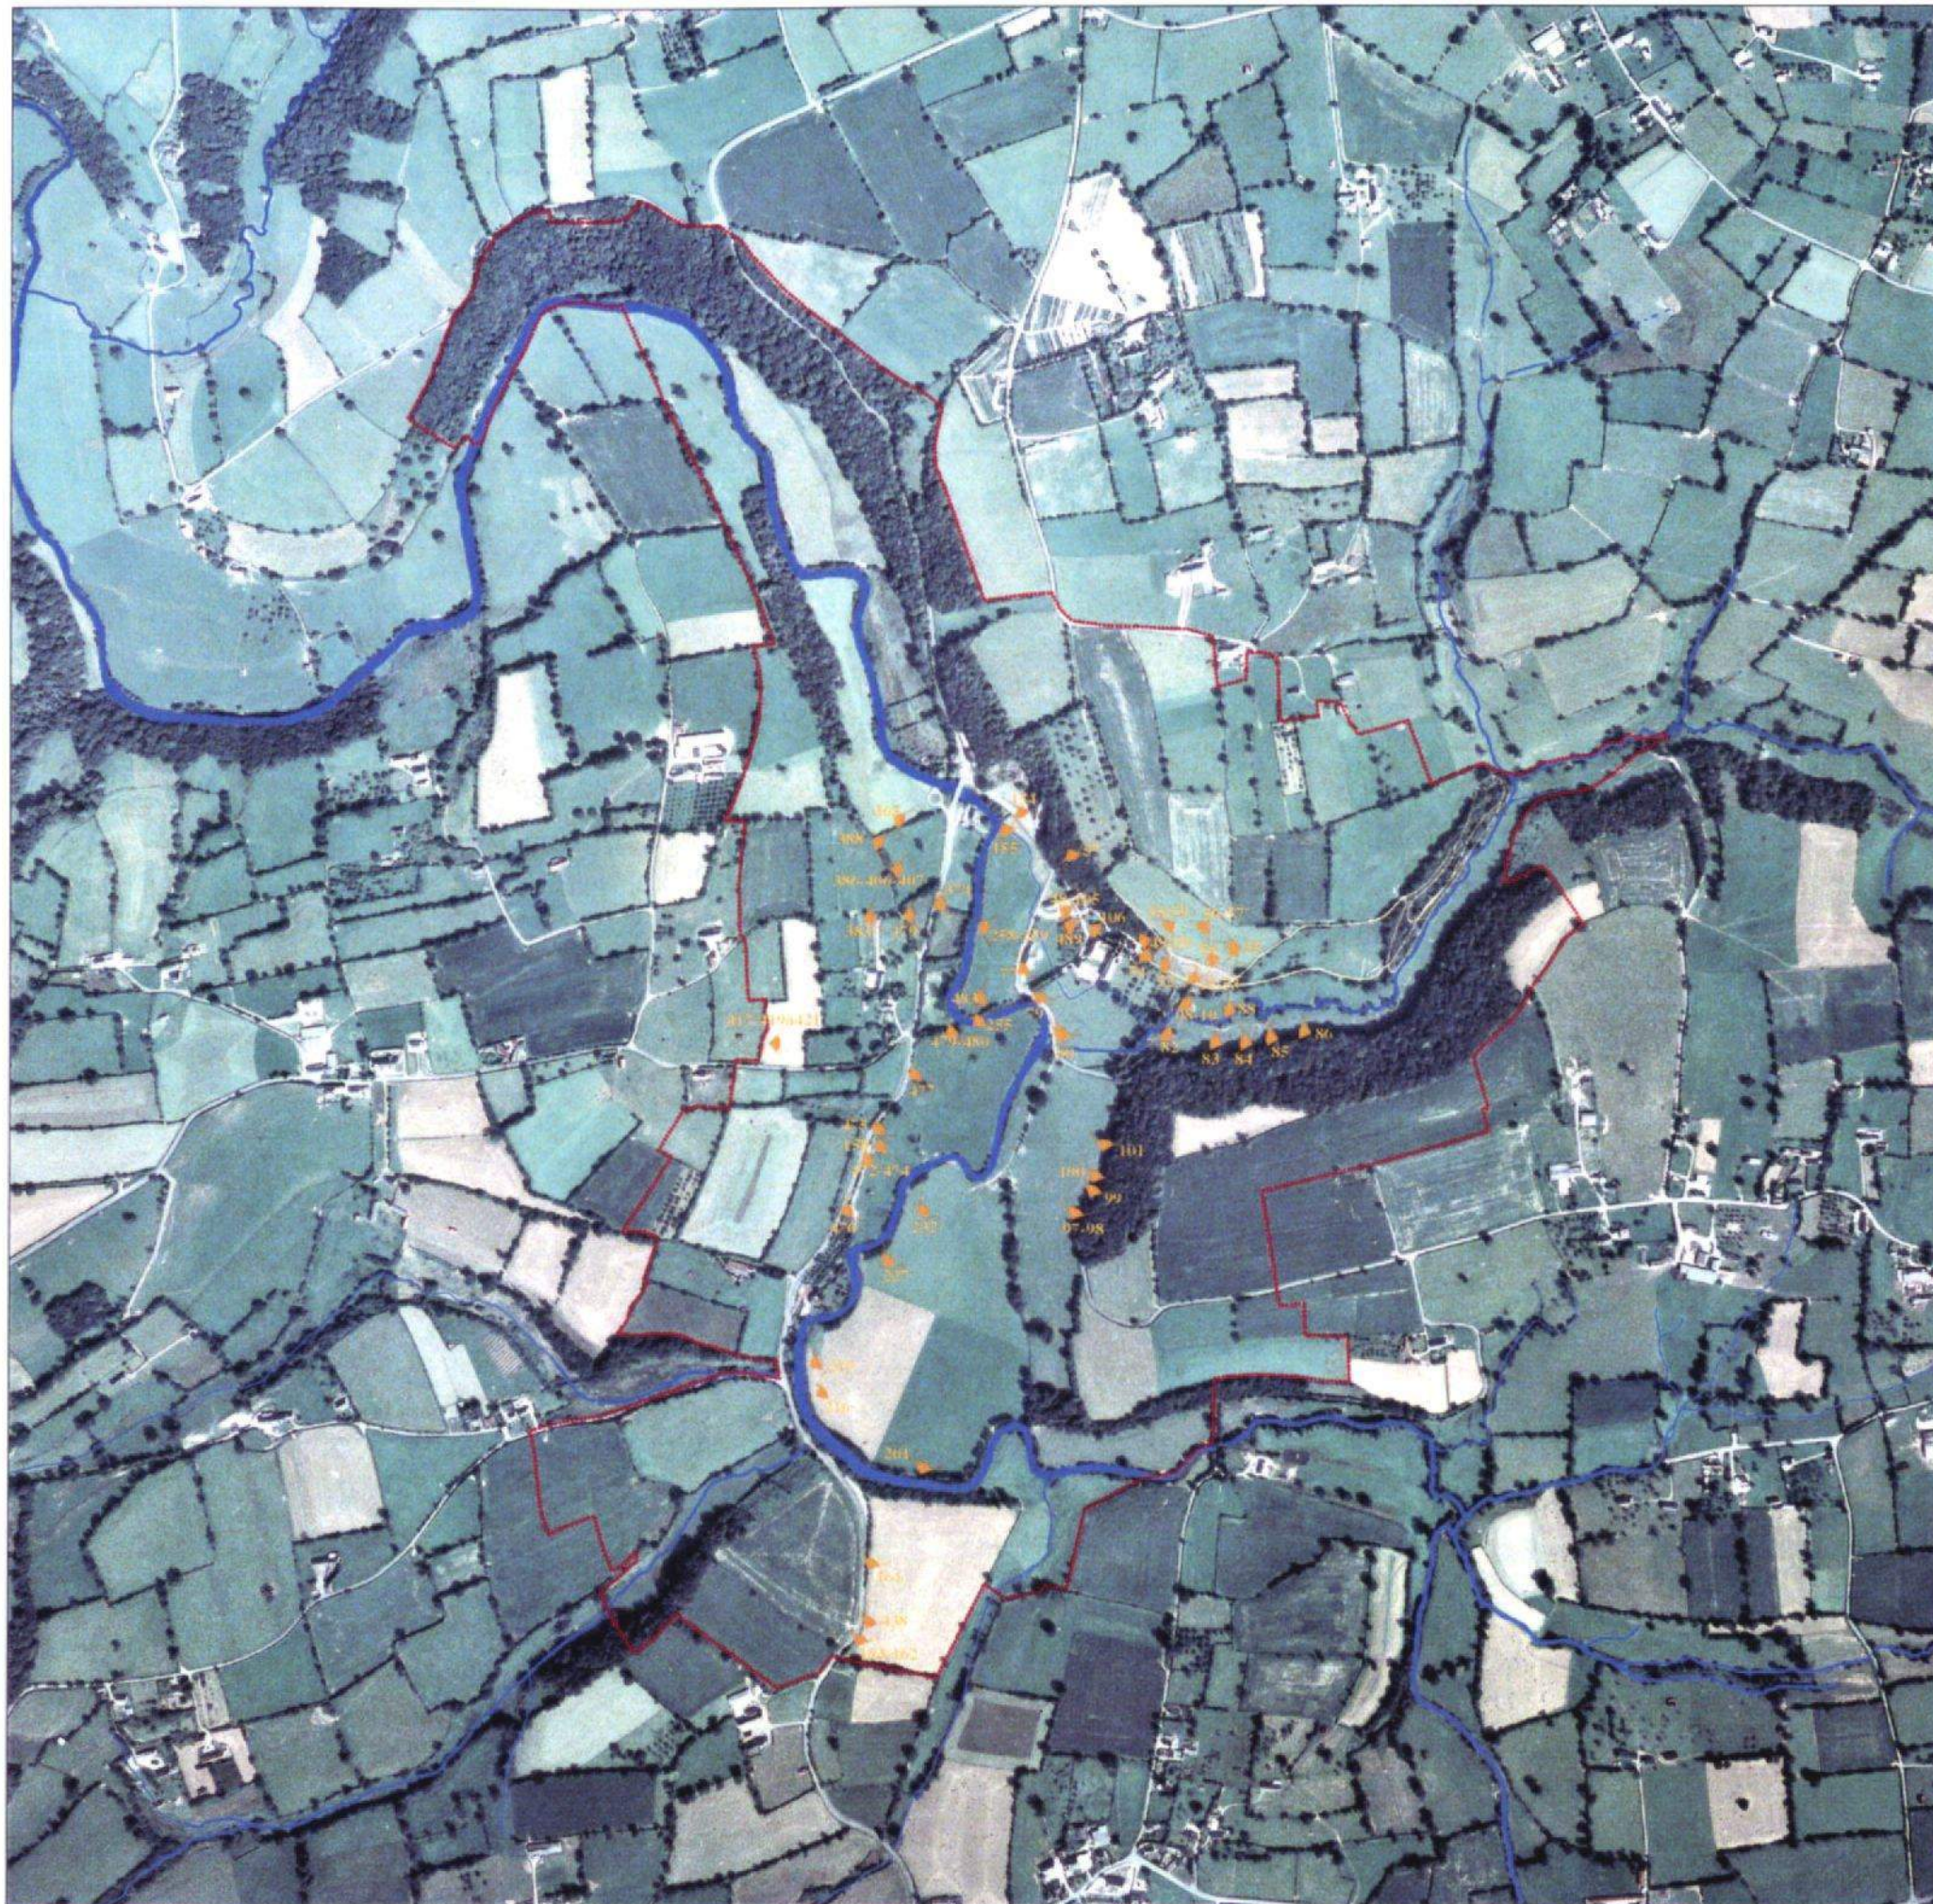
LOCALISATION DES POINTS DE VUE REMARQUABLES SUR L'ABBAYE

La gestion des points de vue et des écrans ne devra pas être systématisée, mais appréciée en fonction de chaque situation par la personne chargée de l'entretien.

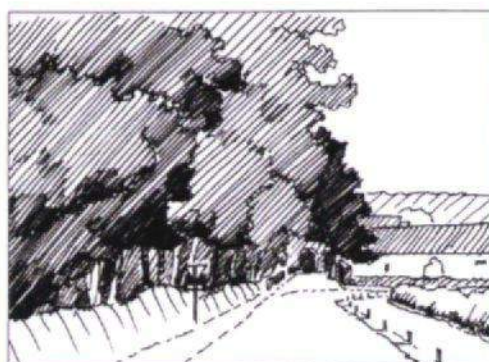
Le parc de stationnement est situé à quelques centaines de mètres de l'entrée de l'abbaye. Les visiteurs empruntent une portion de la RD 258. La réalisation d'un chemin stabilisé sur le bas-côté droit, isolé de la route par des plots en bois traité, devra être envisagée de manière à éviter le stationnement anarchique des véhicules et à mettre en sécurité les piétons.

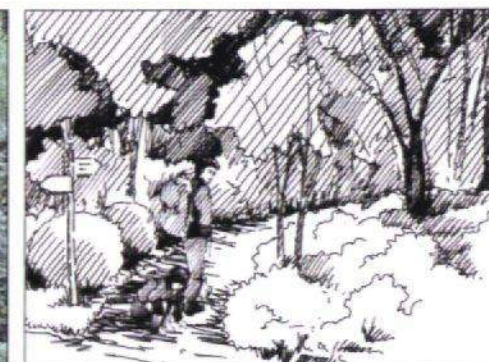
A mi-chemin, le promeneur peut emprunter le parcours n°5 qui longe le bois de l'abbaye et permet une promenade au fil de l'eau tout au long de la petite Doquette. La bifurcation sera indiquée par un panneau directionnel indiquant le temps de parcours et la distance à parcourir.

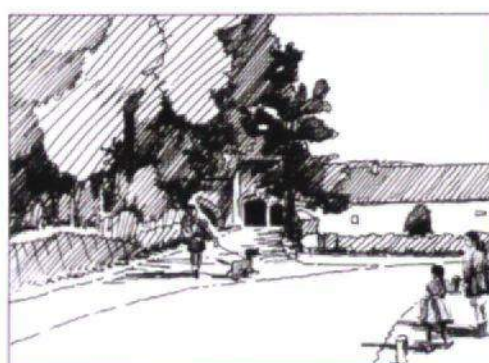
La porte d'accès à l'abbaye est masquée par une haie de charme. Depuis la route, les visiteurs pensent que l'abbaye est fermée et longent la RD 258. Cette haie devra être déplacée côté jardin afin de rendre lisible l'entrée. Le grand noyer existant pourra être conservé dans un premier temps. Une signalétique adéquate devra être mise en place, indiquant l'accès à l'abbaye et le départ du sentier n°1.

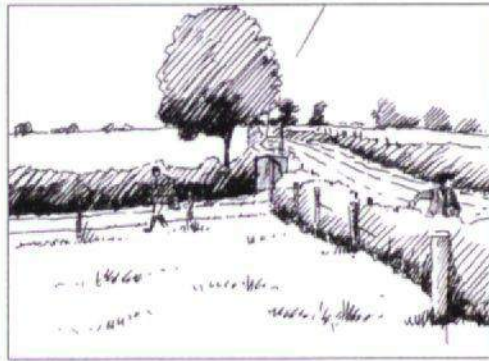
Au niveau de l'arbre signal, le sentier dirige les promeneurs sur la droite et emprunte une parcelle de prairie très en pente. Le sentier d'une largeur de 3 m longe la lisière Nord de la prairie. Le sentier piéton est séparé de la prairie par une clôture de type agricole. Une chicane permet d'y accéder tout en interdisant l'accès aux animaux, vététistes et engins à moteur. Néanmoins, une clôture amovible sera ménagée pour permettre aux engins d'entretien d'y accéder.

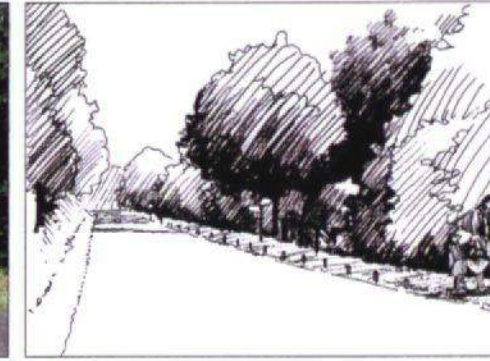
La traversée de la D 51 constitue un passage délicat. La circulation sur cette section est très rapide et dangereuse pour les piétons.

La mise en place de bandes rugueuses et de panneaux indicateurs est vivement conseillée en amont et en aval de la traversée.

De l'autre côté de la route, un escalier en bois permet de rejoindre le parcours n°2. Des plots en bois séparant le bas-côté de la route seront mis en place.

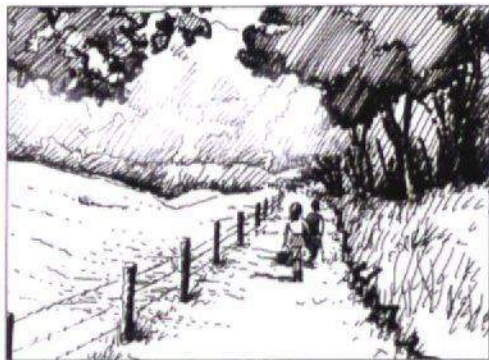
596

La pente étant relativement raide à certains endroits, il conviendra de mettre en place des gradins pour maîtriser la stabilité du sol.

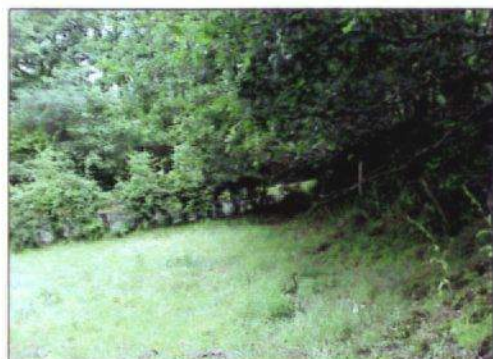
598

Au bas de la parcelle, le sentier s'élargit pour former une aire de repos où seront mis en place des tables et bancs en bois. Au niveau de la route, un escalier en bois traité permet de franchir le talus.

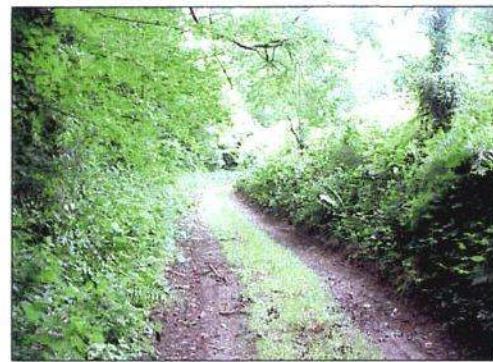
605

Lieu de jonction avec le parcours n° 1, une petite parcelle de forme triangulaire située à droite du sentier mériterait d'être aménagée en y installant des tables-bancs. Le petit abri existant pourrait être remis en état et servir de refuge en cas de pluie. La fontaine à proximité devra être canalisée pour assainir les abords.

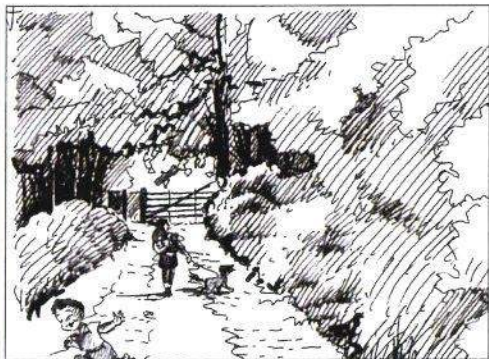
611

Ce chemin est une desserte agricole. Une large barrière en bois permet d'accéder au champs. Une chicane sera créée à gauche de cette barrière. A cet endroit, le promeneur a le choix : continuer le parcours n°2, soit emprunter le parcours n°4 sur la droite qui longe les rives de la Sienne.

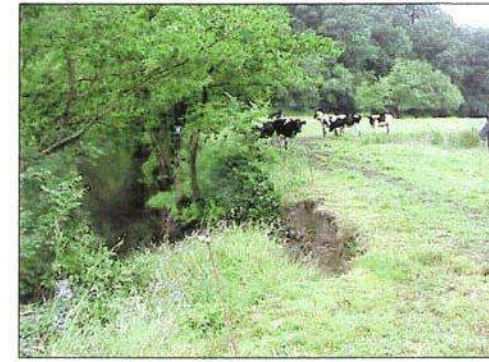
613

C'est à cet endroit que le problème du maintien des berges est le plus significatif. Il existait à cet endroit une dérivation qui alimentait en eau un moulin aujourd'hui disparu. La trace du bief est très lisible au milieu de la pâture. La berge devra être stabilisée en techniques végétales. L'ancien bief constituant une zone humide, le sentier devra être busé à cet endroit.

Un panneau signalétique pourrait être installé à proximité pour expliquer et localiser les traces de l'ancien moulin et son fonctionnement.

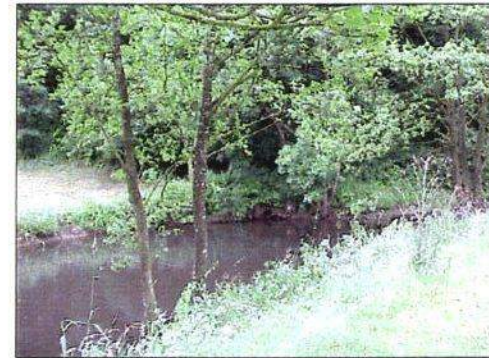
616

La traversée de la Sienne par la mise en place d'une passerelle a déjà été décidé par le Conseil Général. En raison des fortes variations de niveau, la passerelle sera installée sur des assises béton hautes. Ces dernières seront masquées par des plantations arbustives.

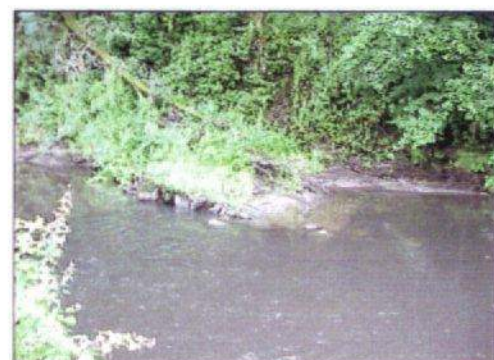
618

A proximité de la future passerelle, lorsque la Sienne est basse, on peut apercevoir les traces d'une ancienne retenue d'eau liée au moulin.

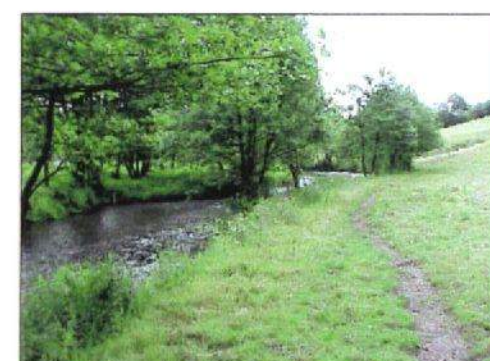
755

Le même aménagement est créé sur les rives de la Sienne. La largeur du sentier est plus importante de manière à laisser se développer une bande de plantes herbacées qui sera fauchée une fois par an ou tous les deux ans. Ces plantes participeront au maintien des berges et accentueront la richesse floristique. L'essentiel est d'interdire l'accès des berges aux animaux qui cherchent à s'abreuver et qui concourent à déstabiliser les berges. Des zones en pente devront être aménagées pour que les animaux puissent accéder à l'eau.

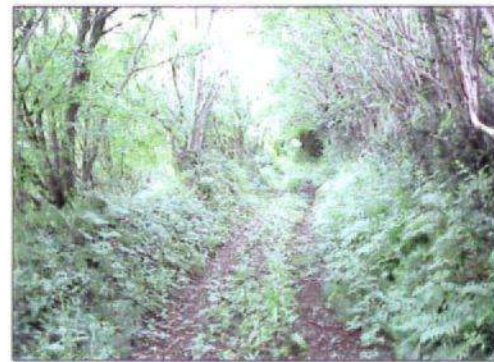
695

Plus haut, le chemin est beaucoup plus lisible. Il sera nécessaire de canaliser les eaux de ruissellement par la création d'une rigole au pied du talus.

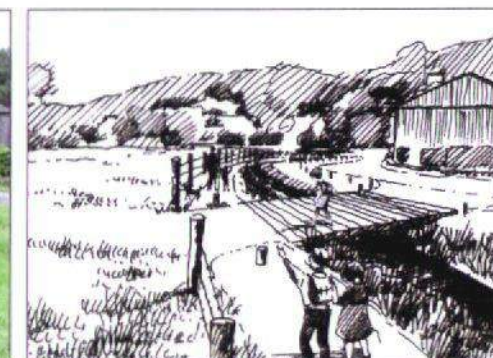
Le passage existant installé au niveau des ruines d'une ancienne retenue d'eau devra être démantelé ce qui n'empêche pas la réhabilitation des ouvrages hydrauliques. La remise en eau de l'ancien bief permettrait de redonner une dimension historique au site et d'un point de vue paysager, de créer une circulation piétonne de l'autre côté de ce bief. Ces dispositions auraient pour avantage de séparer la circulation automobile des piétons.

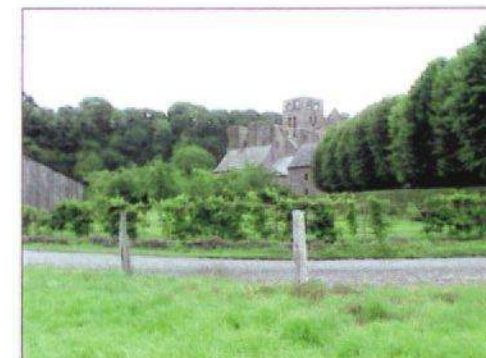
722

En effet, la RD 258 qui contourne l'abbaye est très étroite et très fréquentée. Le pré situé à gauche du sentier est maintenu accessible par la création d'un pont permettant son accès aux véhicules lors des manifestations importantes ponctuelles.

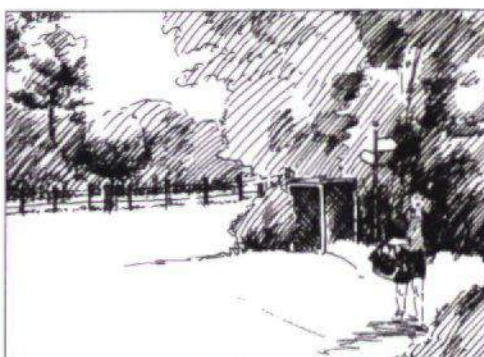
714

Ce chemin actuellement bouché devra être réouvert. Il débouche sur la Sienne.

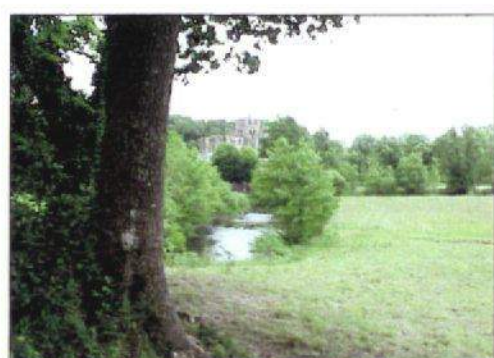
717

A cet endroit, le Conseil Général a prévu de mettre en place une passerelle. On a un très beau point de vue sur l'abbaye.

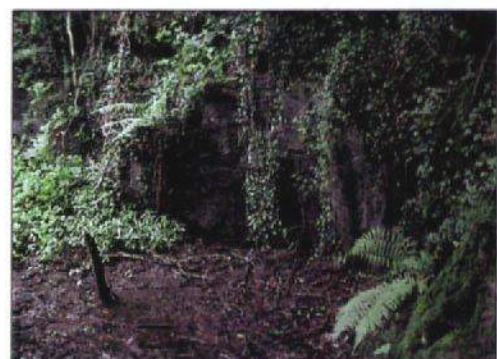
628

Une source située en pied de talus mériterait d'être aménagée. Le coteau est très pentu à droite du chemin. Le rocher est apparent à bien des endroits. Il faudra aménager une rigole en pied de talus pour récolter les eaux de ruissellement et les canaliser vers l'autre côté du chemin afin de l'assainir.

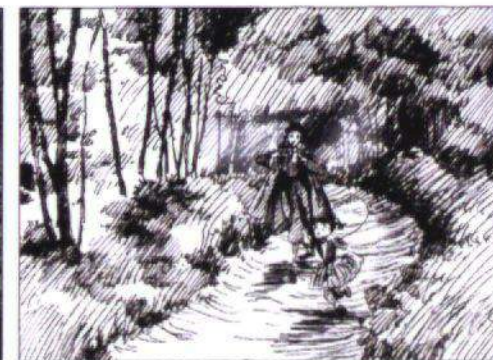
Le chemin disparaît progressivement sous la végétation. Il devra être entretenu régulièrement par fauchage au moins deux fois par an.

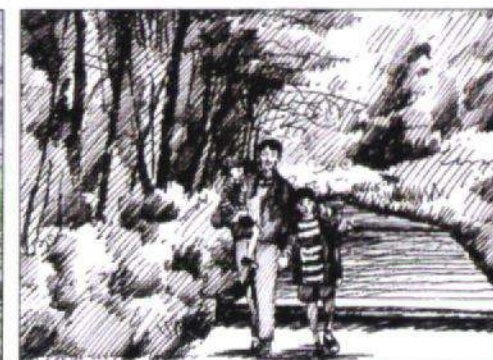
A cet endroit, le fond de vallon est plus large. Une zone humide constituée essentiellement de grandes plantes vivaces et annuelles constitue une plateforme dégagée quasiment inaccessible. Le chemin sera constitué d'un platelage bois permettant de franchir à pied sec cet espace. Des panneaux spécifiques décrivant la flore des milieux humides seront mis en place.

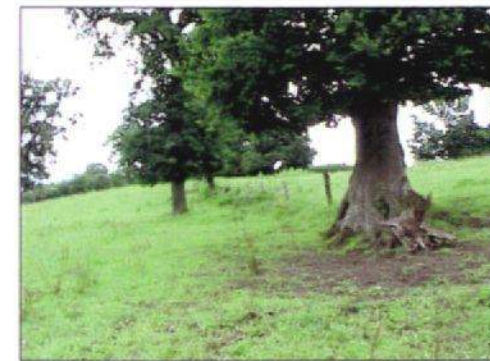
687

On distingue très bien sur cette photographie le grand chêne déchaussé qui faisait avant parti de la haie.

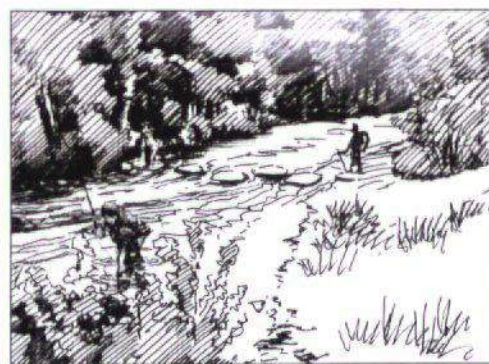
Depuis l'autre rive, on distingue le gué. Pour des raisons de sécurité, sa réhabilitation semble difficile. En été, il y a à peine 20 cm d'eau. Des blocs de rochers stabilisés, traités anti-dérapants pourraient être mis en place.

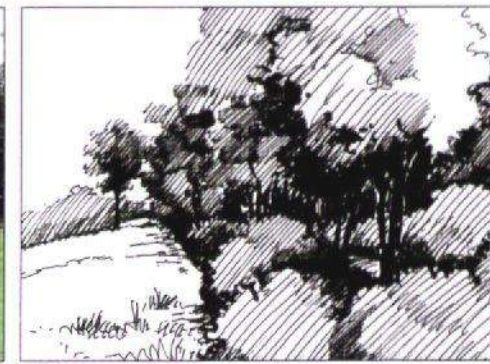
En haut de la parcelle, le chemin creux subsiste. Il est à l'heure actuelle bouché. Afin d'accéder aux parcelles situées de part et d'autre du chemin creux recréé, des barrières en bois traditionnelles devront être mises en place.

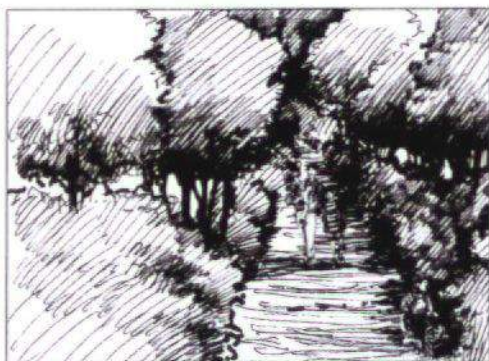
La reconstitution totale de ce chemin creux devra être envisagée. De plus, ce chemin est situé dans l'emprise du site classé.

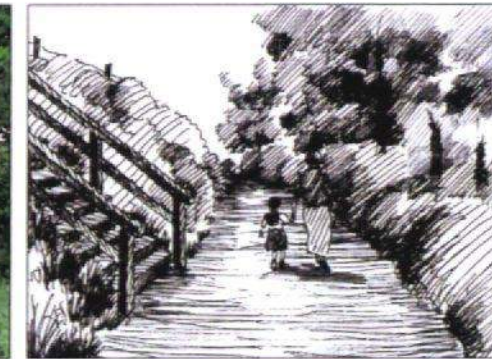
A cet endroit devra être créée une connexion entre le parcours payant et le parcours libre. Les visiteurs ayant payé un droit d'entrée pourront accéder aux circuits plus larges.

Un escalier en bois devra être créé afin de franchir la dénivellation importante qui sépare les deux circulations.

Un passage à sens unique de type tourniquet permettra d'accéder au bois aménagé par le Conseil Général.

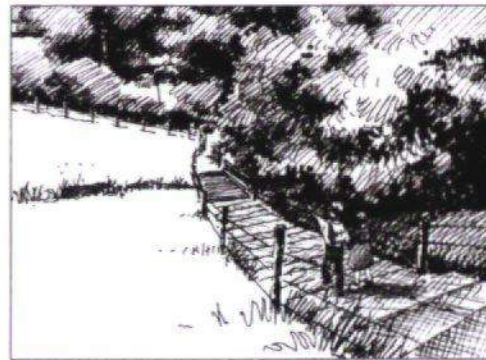
781

La mise en place de gradines permet de franchir aisément la dénivelée.

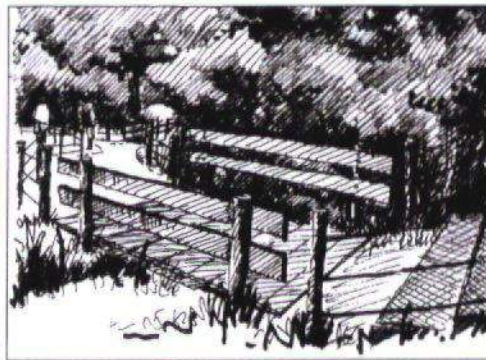
782

Un pont en bois permet de franchir la Petite Doquette pour accéder aux berges de la Doquette.

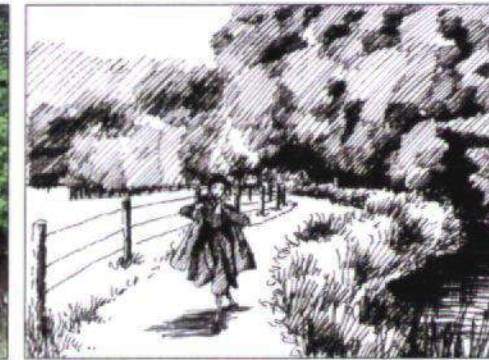
790

Les berges de la Doquette sont actuellement traitée au désherbant chimique. Afin de stabiliser les berges et favoriser le développement des ripisylves, il serait préférable de laisser se développer un bourrelet végétal. Une clôture de type agricole sépare le sentier de la prairie pâturée.

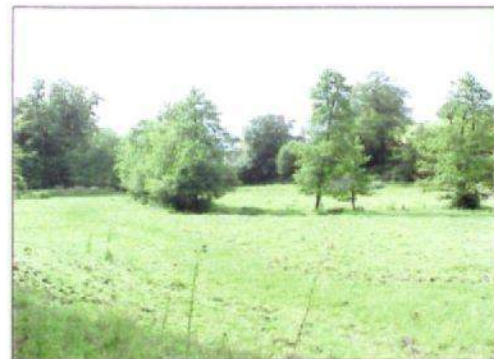
798

De nombreuses sources rendent le bas du coteau impraticable. Ces sources devront être canalisées et évacuées de l'autre côté du sentier. Les endroits humides devront être drainé par apport d'une couche de gravillons.

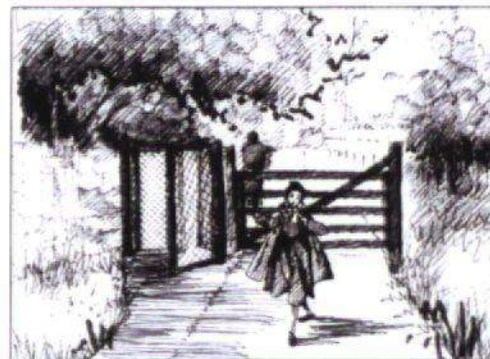
801

Le sentier rejoint le chemin existant qui permet d'accéder à ce champs et au bois de Mme Beck. Il s'agit d'un passage d'engins agricole. Une barrière en bois fermera l'accès au champs. Une chicane sera aménagée sur le côté gauche.

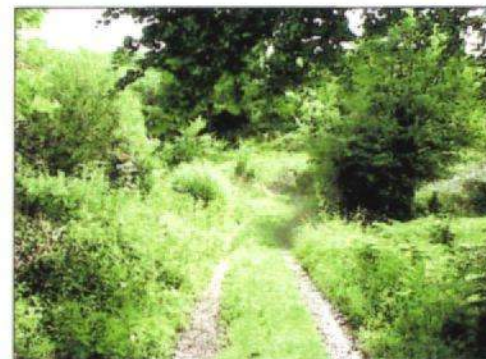
835

A cet endroit, on se trouve en amont de la Petite Doquette. Le ruisseau a été canalisé et passe sous le chemin.

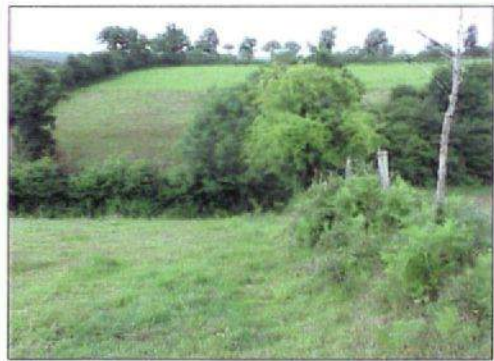
841

Notre parcours prend à droite afin de rejoindre la Doquette.  
Le sentier est aménagé en bordure de la haie existante qui devra être confortée. Le sentier est séparé de la prairie par une clôture de type agricole.

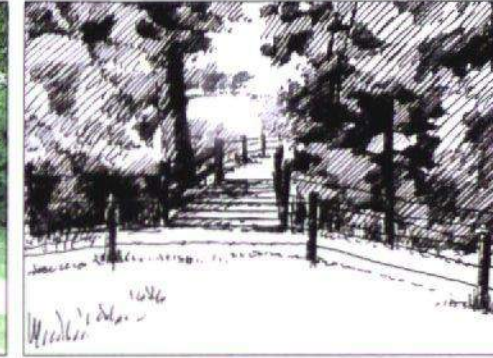
845

Un pont en bois permet de franchir la Doquette et de se connecter au parcours n°5.

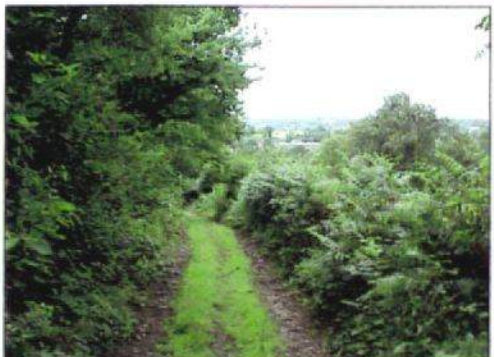
731

En face de l'entrée de la pépinière, le parcours emprunte un chemin existant. Ce dernier est peu praticable en hiver. Les eaux de ruissellement le ravine.  
Il faudrait créer des rigoles pour canaliser l'eau.

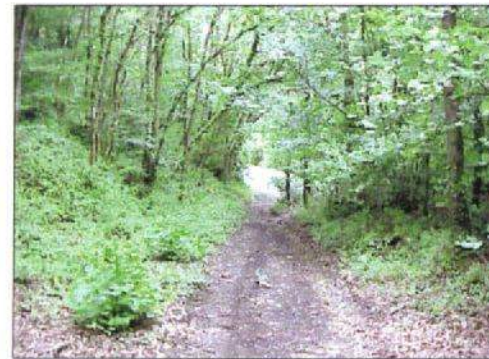
737

Plus bas, une coupe de bois a été pratiquée. De grands arbres semenciers ont été conservés. Sur la gauche du chemin, ont été replantés des noisetiers et aubépines.  
Un panneau indicateur pourrait être mis en place afin d'expliquer les modes de gestion pratiqués.

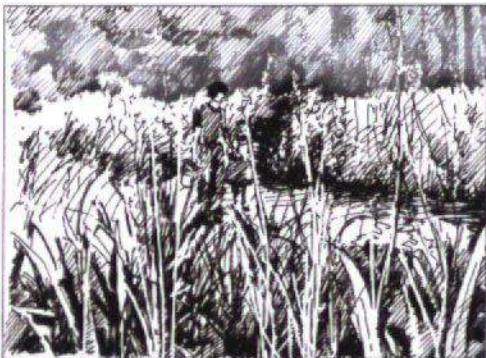
639

Le sentier traité en platelage bois traverse la zone humide. Cette dernière constituée essentiellement de vivaces et d'annuelles devra être fauchée au moins une fois par an car elle risque à court terme de disparaître pour évoluer vers la saulaie.

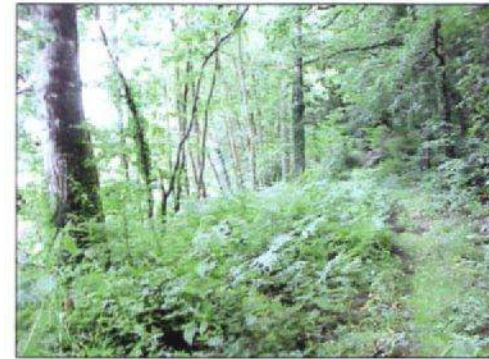
643

La promenade se poursuit à l'ombre des grands arbres. On aperçoit tout au long du parcours la Sienne, bordée de plantes herbacées exubérantes qu'il conviendra de faucher une fois par an.

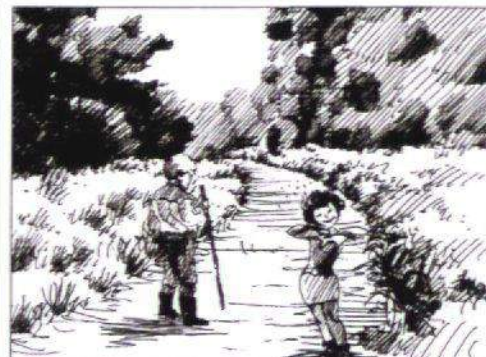
647

Cette zone étant en lumière, la végétation y prolifère. Afin de rendre praticable ce chemin toute l'année, il conviendra de le faucher régulièrement.

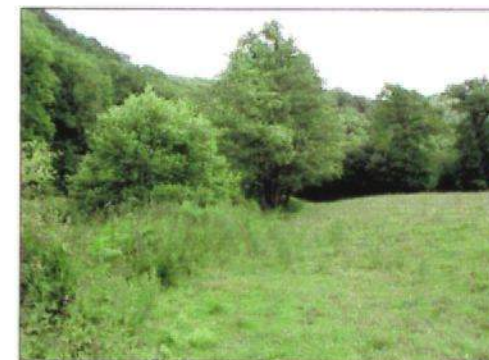
676

Le sentier longe une haie existante qui conduit à un pont en ruine. Ce pont devra être restauré dans l'éventualité d'ouverture de ce sentier. Nous proposons de poursuivre le périple en revenant sur la rive opposée. Il n'existe pas de passage excepté de pêcheurs.

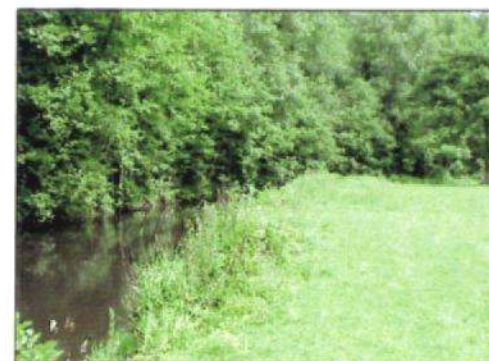
682

La promenade peut se poursuivre tout au long de la Sienne. Une clôture agricole devra être mise en place de manière à séparer le cheminement des parcelles pâturées. Les berges vont se recoloniser rapidement. Elles devront être gérées régulièrement par fauchage linéaire. Les ligneux seront gérés individuellement.

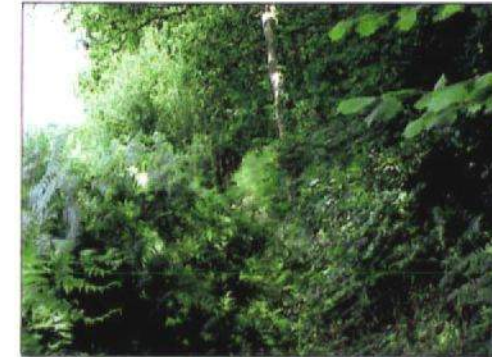
810

La végétation se développe très rapidement en lisière de bois. Ce chemin devra être régulièrement entretenu par fauchage.

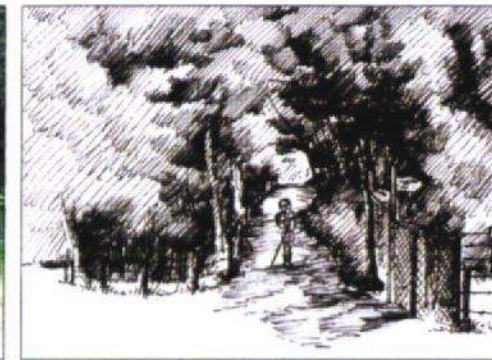
812

Un nouveau chemin agricole a été créé, reliant les deux parcelles situées de part et d'autre du bois qui s'étend sur le talus. Il sera nécessaire d'interdire l'accès du bois aux animaux qui déchaussent les arbres. Une chicane permettra aux promeneur d'emprunter ce nouveau chemin agricole pour rejoindre la parcelle située sur le plateau.

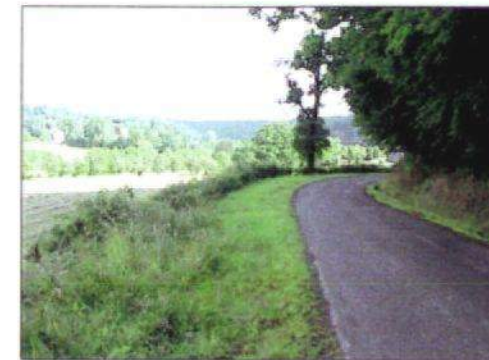
825

Le parcours débouche sur la D 58. La sur-largeur pourra être aménagée avec des plots en bois pour éviter que les voitures ne stationnent et obligent les piétons à circuler sur la route.

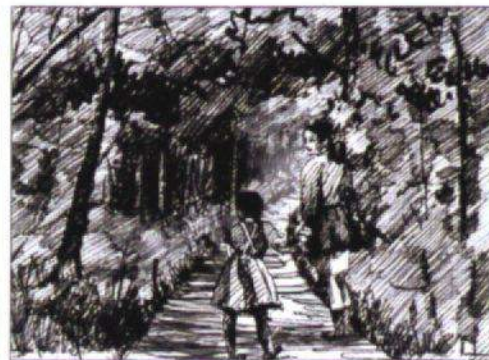
819

La double haie qui se développe à l'heure actuelle pourrait être utilisée pour créer un cheminement de faible dimension à l'intérieur. Un simple débroussaillage semble nécessaire.
