# MISE EN VALEUR DU SITE CLASSE DE L'ABBAYE D'HAMBYE - MANCHE

# ETUDE REALISEE PAR :

**NOVEMBRE 1999**

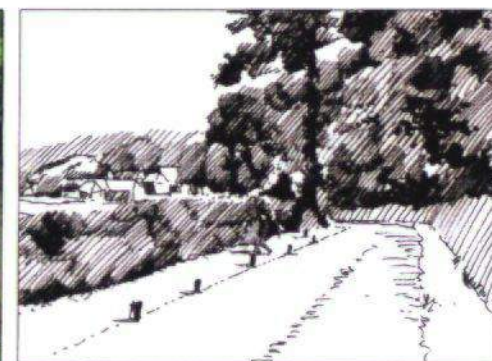
831

Les bas-côtés devront être aménagés tout au long de la route. Le dernier virage avant l'abbaye est très dangereux. Il est nécessaire de créer un sentier à l'intérieur de la parcelle en coupant le talus planté.

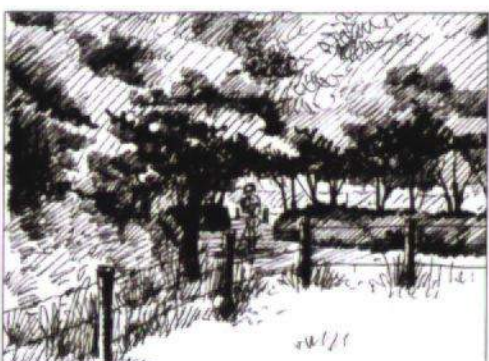
823

La haie devient plus étroite. Un cheminement piéton parallèle pourra être créé du côté gauche. Celui-ci débouchera sur une petite aire de pique-nique juste avant la connection avec la D 58.

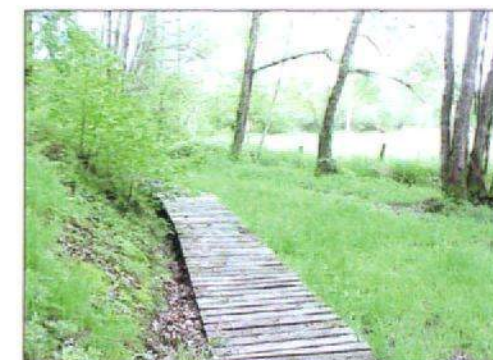
521

Des passages traités en platelage bois ont été mis en place au niveau des zones humides.

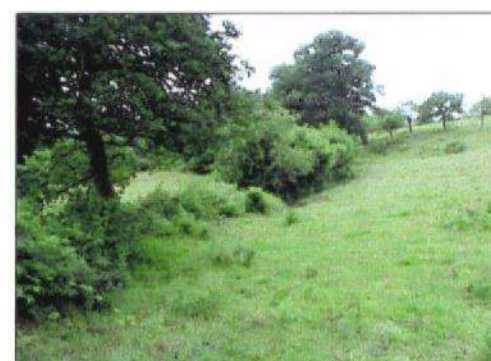
872

Des aménagements sont nécessaires pour l'exploitation agricole de la parcelle. Une simple clôture agricole devra être mise en place.

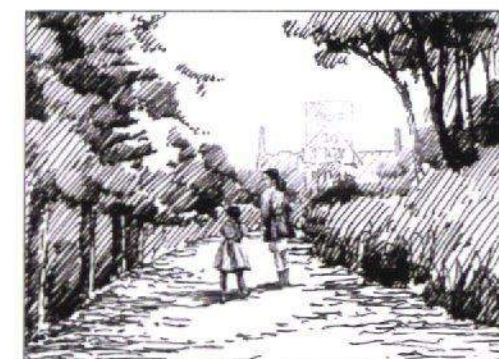
La parcelle actuellement en herbe sera reboisée. Les plantations hautes sont en léger recul pour ne pas occulter la vue sur le chevet de l'abbaye.

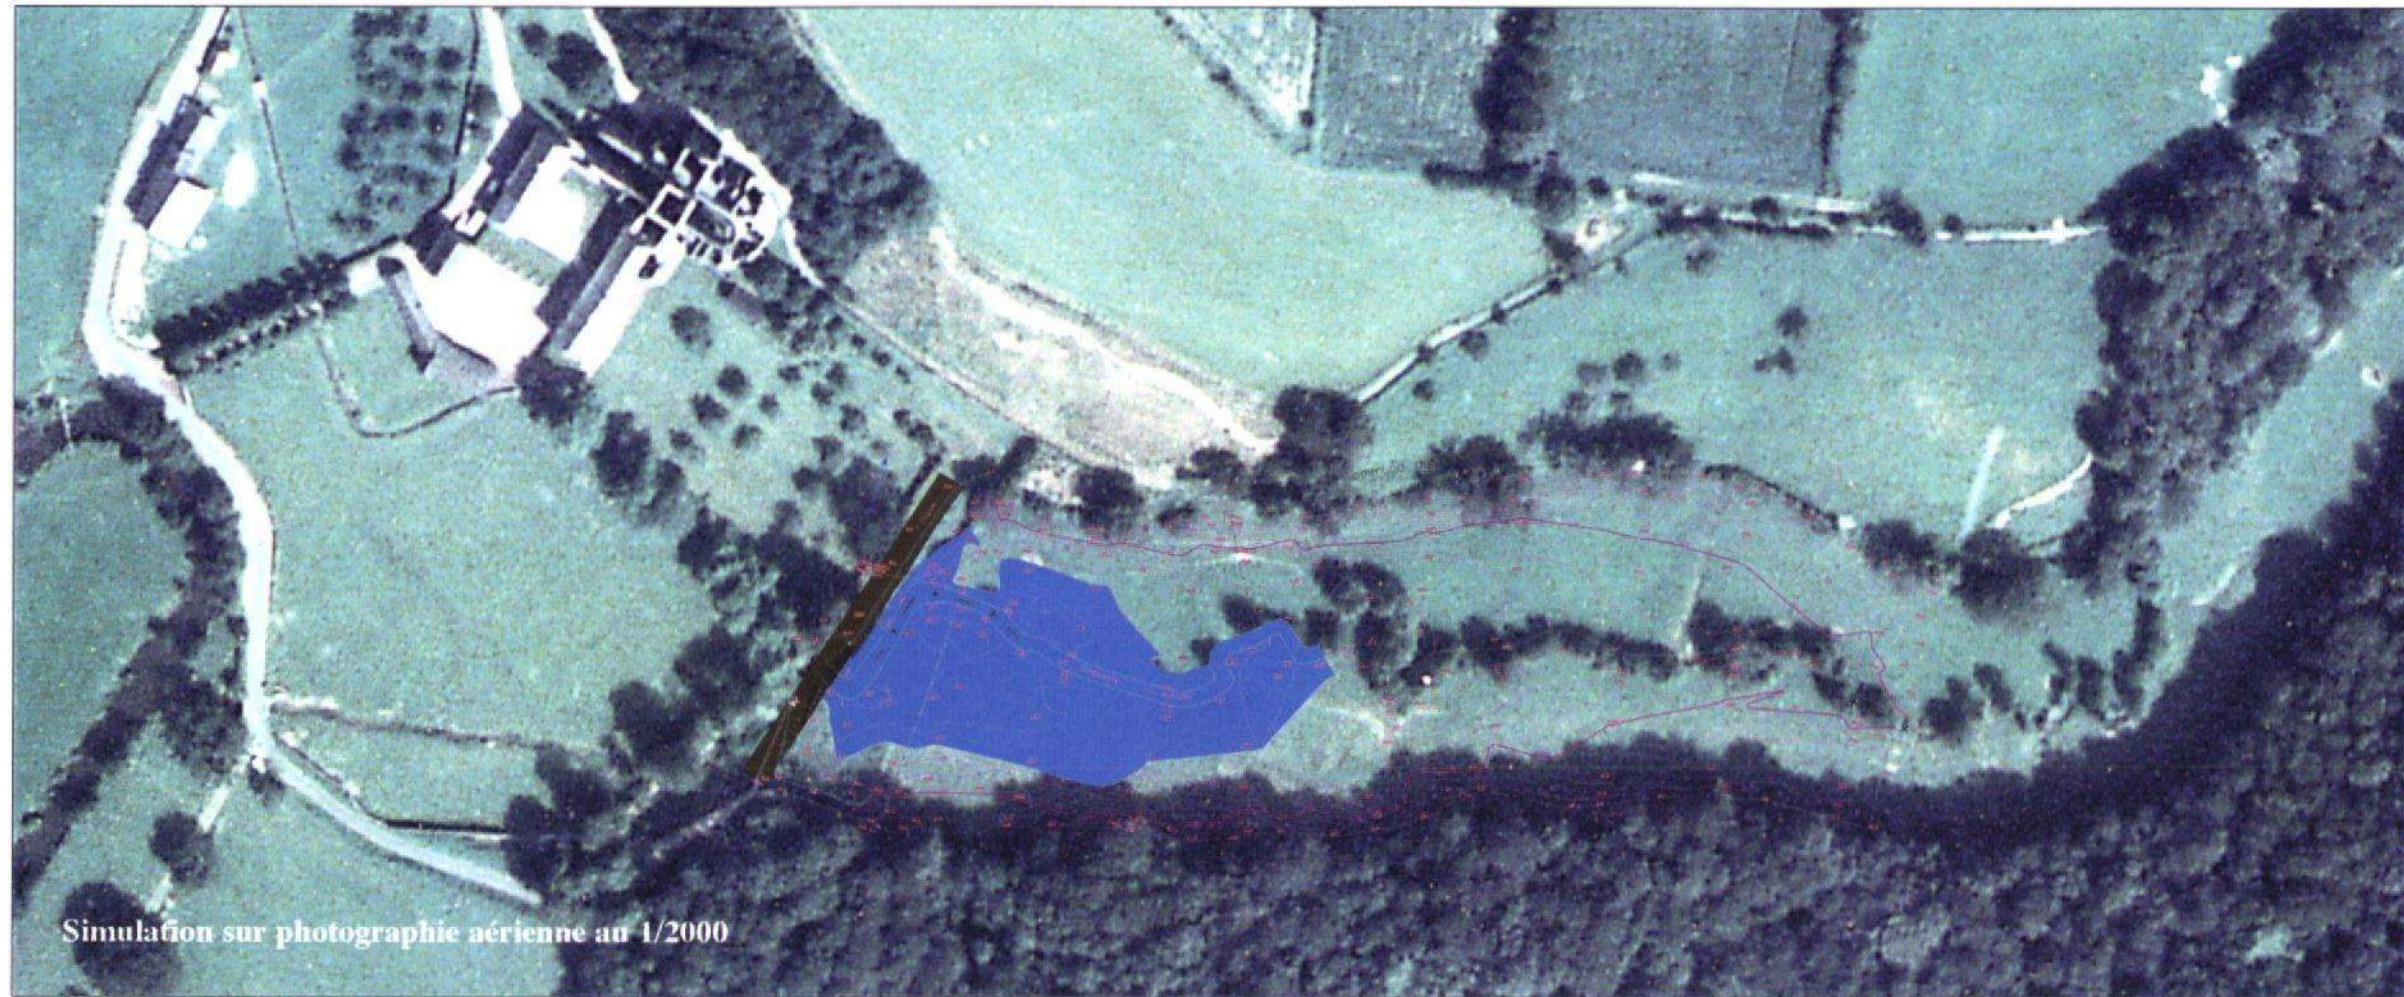
# PROPOSITION BASSE : NIVEAU COURBE 48,50

Simulation sur photographie aérienne au 1/2000

Ce deuxième schéma propose une augmentation du niveau de l'eau jusqu'à la courbe 48,50.

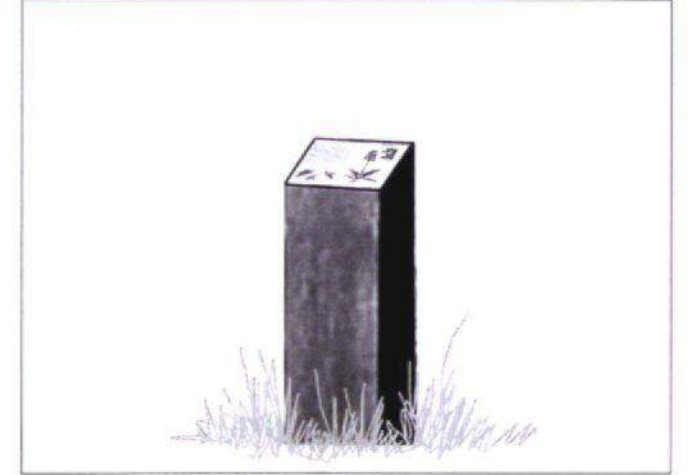
SIGNALETIQUE BOTANIQUE SUR PLOTS BOIS
