Parc du château de la Roche-Bagnoles Etude paysagère **DIREN Basse-Normandie** Commune de Bagnoles de l'Orne juillet 2001 Juliette Dessert, architecte et paysagiste. Le Cherez, 27410 Grandchain Tel: 02 32 45 80 25 Fax: 02 32 43 26 42 SIRET: 382 277 754 000 26- Code APE:742A - N° à l'Ordre des Architectes: 37 121 juliettedessert @ aol.com

Objet: Etude paysagère du site classé de Tessé la Madeleine, Orne, suite à la tempête de décembre 1999

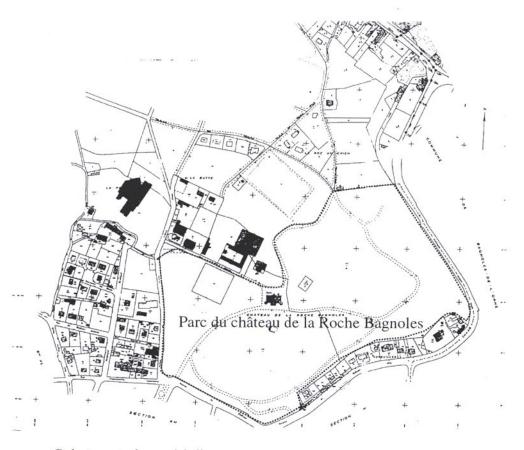
Cadastre actuel, sans échelle.

-Cadastre actuel

Il est à noter que l'emprise de la propriété communale se trouve sur la commune de Tessé la Madeleine alors que les sites aux abords de la propriété sont sur la commune de Bagnoles de l'Orne en sachant que les deux communes viennent d'être regroupées. L'évolution urbaine est impressionnante en un siècle.

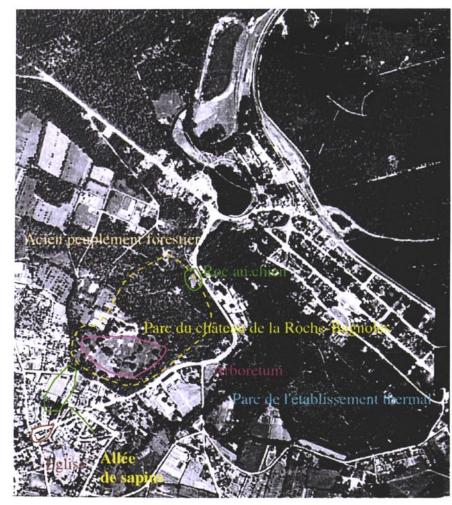
Photographie aérienne, IGN 1949, sans échelle. Parc du château de la Roche-Bagnoles

-Comparaisons des photographie aérienne 1949 et de 1988 Le quartier du "vieux Bagnoles" a été fortement urbanisé entre 1949 et 1988.

L'avenue des Pierres Plates semble avoir en 1949 beaucoup d'importance, ce quartier était fortement boisé et cultivé dans le hameau du plateau.

Sur la photo de 1949, on perçoit bien le peuplement forestier initial qu'il a fallu défricher pour la construction du château et du parc. Les limites entre le parc et la ville étaient fortement boisées. L'entrée du parc était fortement marquée par l'allée des sapins et l'avenue du Maréchal de Tessé.

L'enrochement du "Roc au Chien" est fortement visible, sans aucune végétation. On remarque un peu au dessus une petite clairière qui peut correspondre à un carrefour d'allée en étoile ou à un vulgaire défrichement.

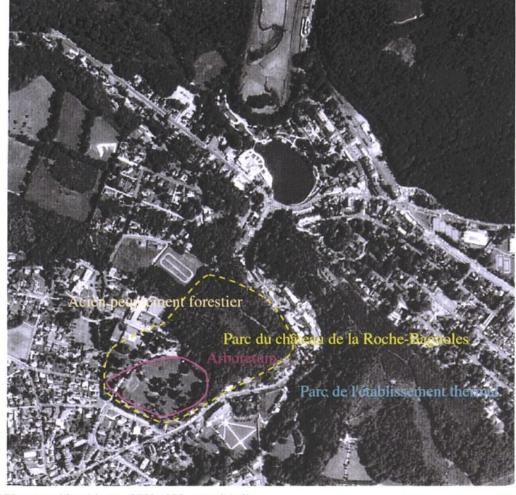
Photographie aérienne, IGN 1988, sans échelle. Parc du château de la Roche-Bagnoles

Le parc de l'Etablissement Thermal semble nettement mieux entretenu en 1988 qu'en 1949, contrairement au parc du château.

Le potager du parc ne se distingue pas sur la photo de 1949, on remarque uniquement de la verdure avec un arbre isolé. Par contre, les tennis sont déjà construit en 1988.

Les communs sont entourés de vergers en 1949, alors qu'en 1988 ces terrains sont construits.

La transformation du parc en jardin public de l'Hotel de Ville dans les années 70 est visible par l'apparition des équipements sportifs et par le traitement des limites du parc ouvert sur la ville.

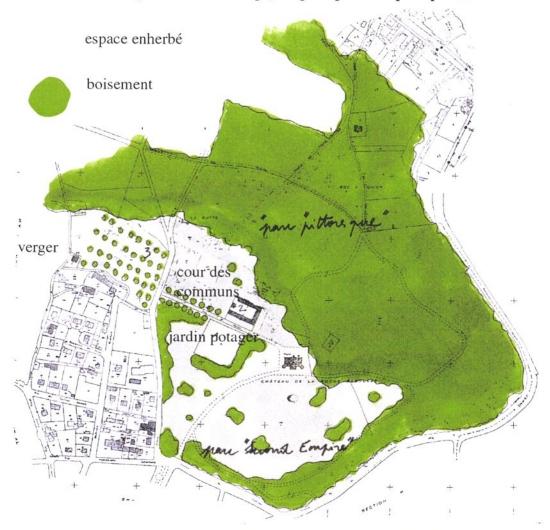
-Hypothèse de restitution à sa création en 1860: le château de la Roche-Bagnoles; un parc paysager.

Le parc du château de la Roche-Bagnoles est composé de deux parties distinctes représentant chacune une typologie de parc particulière aux parcs paysagers. Il est composé dans la partie Sud de couverts d'arbres exotiques sur une grande pelouse ovale et pour la partie Nord d'un boisement d'essences indigènes avec quelques pins. La partie Nord correspond à une typologie de parc paysager dit 'pittoresque', il s'agit de composition issue de la peinture de paysage et par extension, de la littérature.

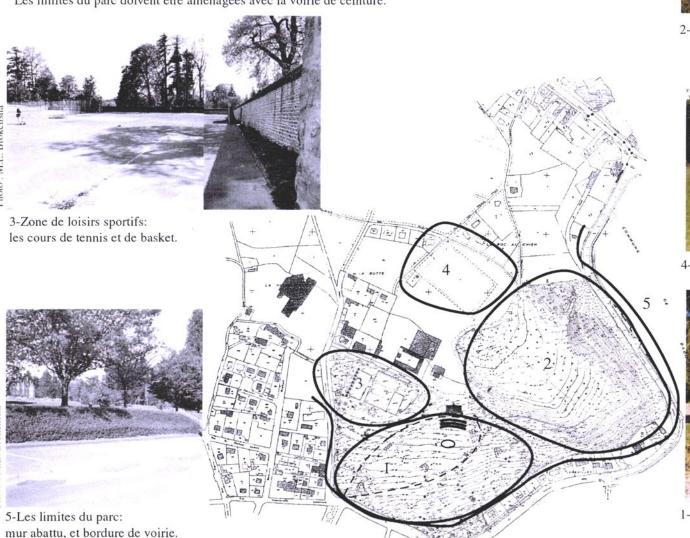
2- Le parc pittoresque, une promenade forestière à valoriser.

4- Le stade: un potentiel précieux à aménager.

1- L'aboretum, en cour d'aménagement.

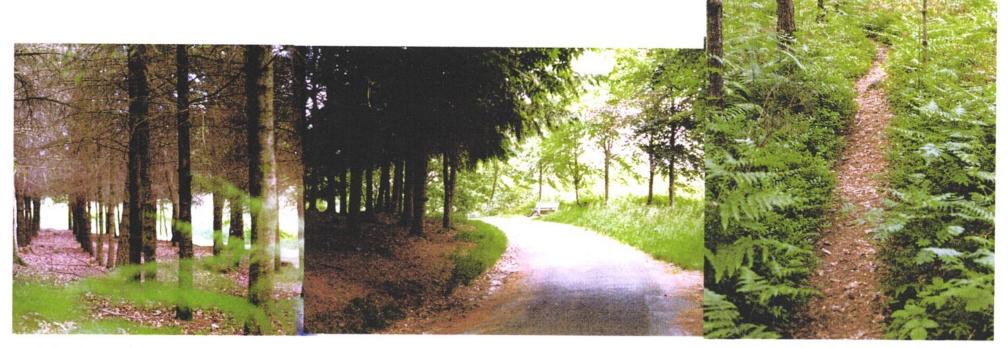
Sapinière récentes d'épicéas

Allée plantée de hêtre en bordure de chemin

Jeune pinède

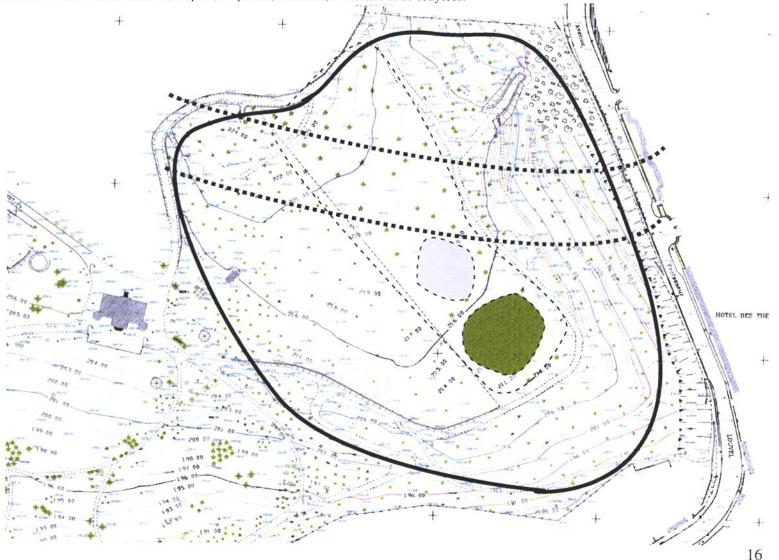
Au delà de la plantation, une clairière crée par un incendie

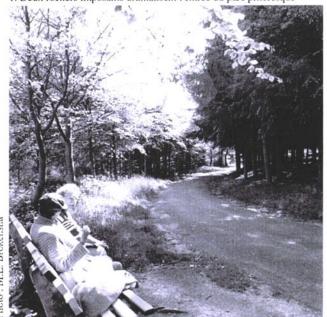
L'allée menant aux Rocs du Hêtre. Les boisements de part et d'autre de la voirie ne sont pas homogènes. Les bordures en bitume ne sont pas régulières. Le banc est banalisé.

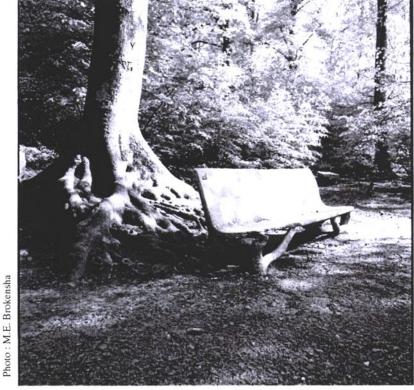
2.Un exemple de banc en rocaille dans le parc de l'Etablissement Thermal

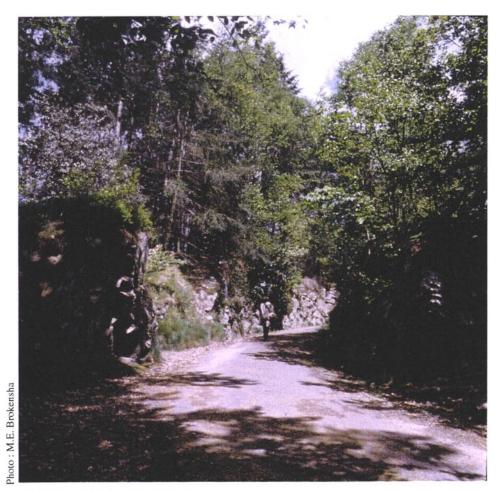
Le chemin entaillé dans la roche.

- 1. Réduire la chaussée en aménageant un fossé avec des plantations herbacées en bordure.
- 2. Disposer du mobilier en harmonie avec le site le long du chemin.
- 3. Nettoyer les taillis qui assaillent les enrochements et préserver les hauts jets qui donneront un effet de hauteur supplémentaire.

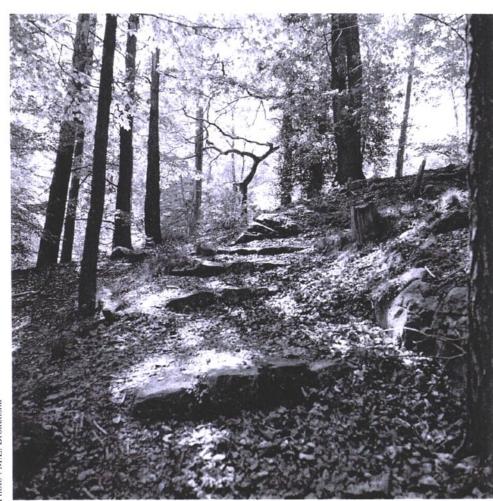
2.Appareiller les soutènenements des sentiers et les marches dans les enrochements

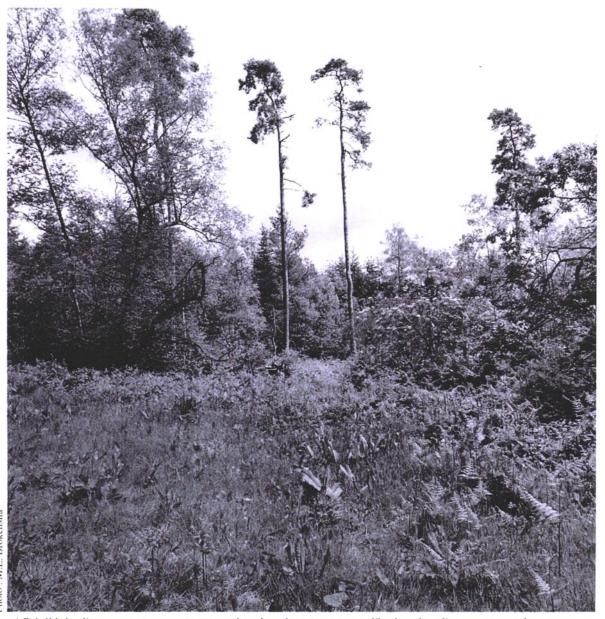
Scène paysagère 5: Le Belvédère de la 'Prise Tarot' Deux failles dans la roche mène à cette clairière dévastée par la tempête. Proposition d'aménagement:

4.Privilégier l'ouverture pour mettre en valeur les pins et permettre l'intégration d'une structure de repos.

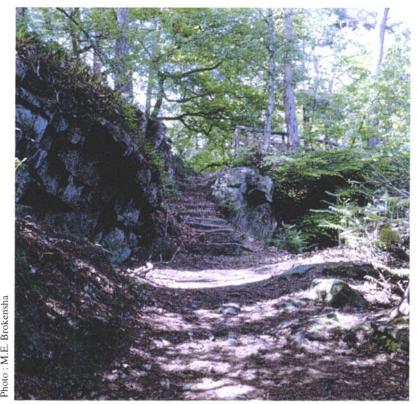
2. Appareiller les soutènenements des sentiers et les marches dans les enrochements.

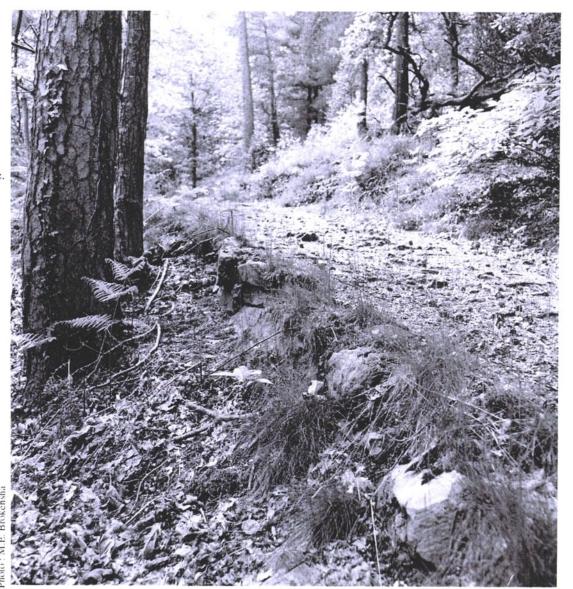
4. Restaurer les soutènements des sentiers

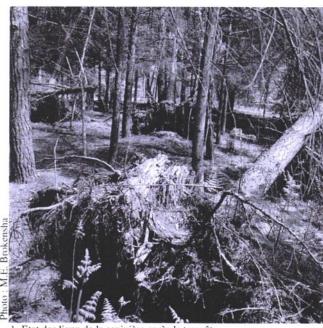
1- Etat des lieux de la sapinière après la tempête

Scène paysagère 10: La Sapinière, état des lieux Espace d'exploitation forestière en opposition avec l'esprit du parc. Le mode de plantation est à étudier en évaluant les possibilités d'utilisation de l'existant.

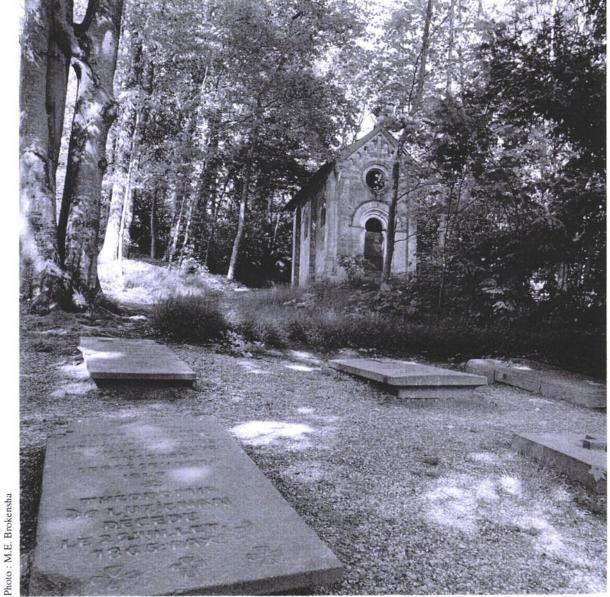
Le lieu sacré à préserver
