# Evaluation des dangers liés au vieillissement des carrières souterraines abandonnées du Calvados et de l'Orne . Années 2018-2020

Rapport final

BRGM/RP-70437-FR  
Décembre 2020

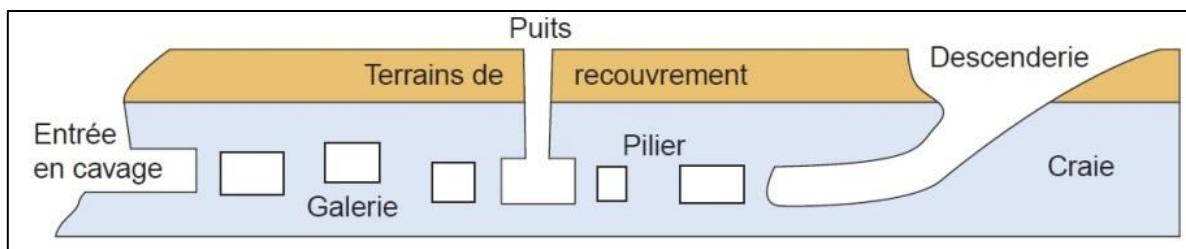
Illustration 5 : Schéma des différents types d'accès aux carrières souterraines (IFSTTAR, 2014)

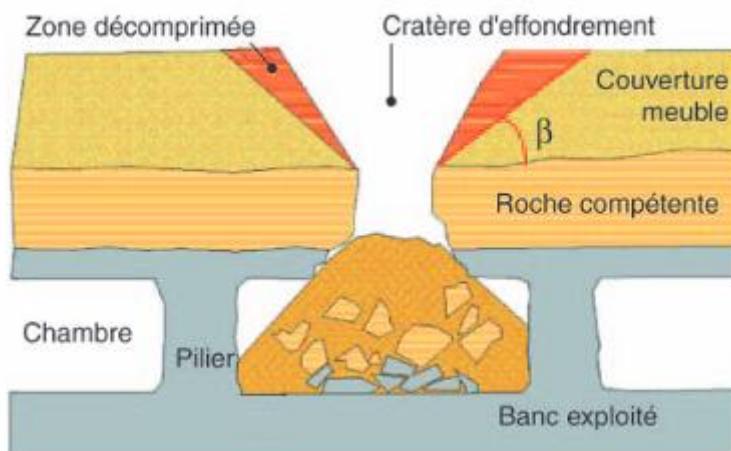
concerne tous les types d'exploitation (chambres et piliers, chambres et galeries, catiches). Les effondrements localisés sont généralement circulaires et varient de quelques décimètres à plusieurs mètres de diamètre, selon les dimensions de la carrière ;

Illustration 7 : Schéma de principe d'un effondrement localisé (ou fontis) (IFSTTAR, 2014)

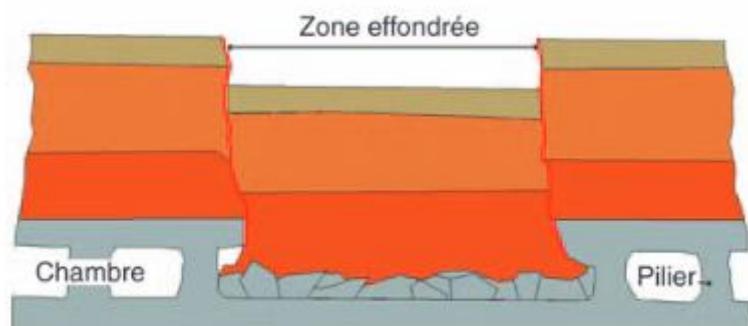
- *L'effondrement généralisé*, qui est lié à la rupture d'un ou plusieurs piliers de soutènement. Rare en Normandie, ce type de phénomène ne concerne que les carrières souterraines exploitées par chambres et piliers. Les dimensions surfaciques d'un tel phénomène sont généralement importantes (quelques mètres à plusieurs dizaines de mètres de diamètre) et dépendent également de la géométrie de l'exploitation ;

Illustration 8 : Schéma de principe d'un effondrement généralisé (IFSTTAR, 2014)

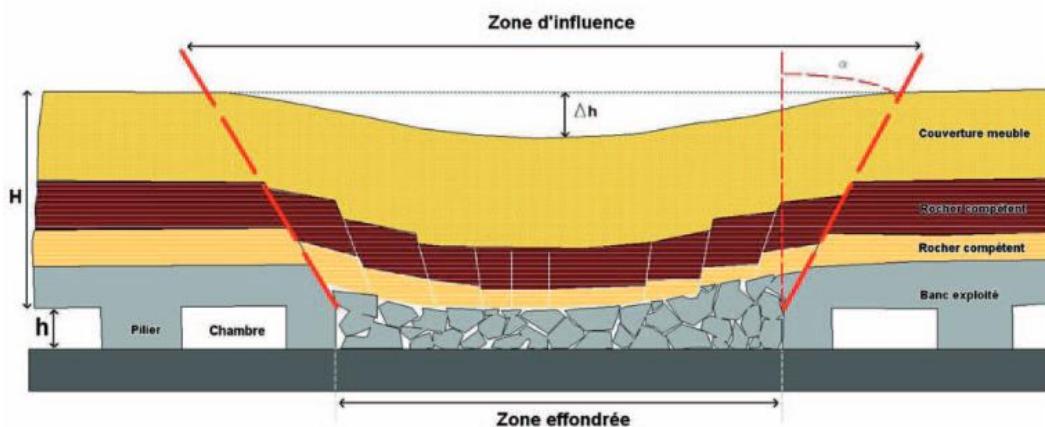
- *L'affaissement*, qui est la conséquence en surface de la ruine partielle ou totale d'une carrière souterraine. Ce type de phénomène est conditionné soit par une déformation souple des terrains de recouvrement, soit par les matériaux éboulés qui « amortissent » la descente globale des matériaux (lié notamment en foisonnement des matériaux) (IFSTTAR, 2014). En surface, l'affaissement se présente sous la forme d'une dépression fermée à bords fléchis dont la taille varie selon la taille de l'exploitation souterraine (de quelques décimètres à plusieurs dizaines de mètres de diamètre).

Illustration 9 : Schéma de principe de l'affaissement (IFSTTAR, 2014)

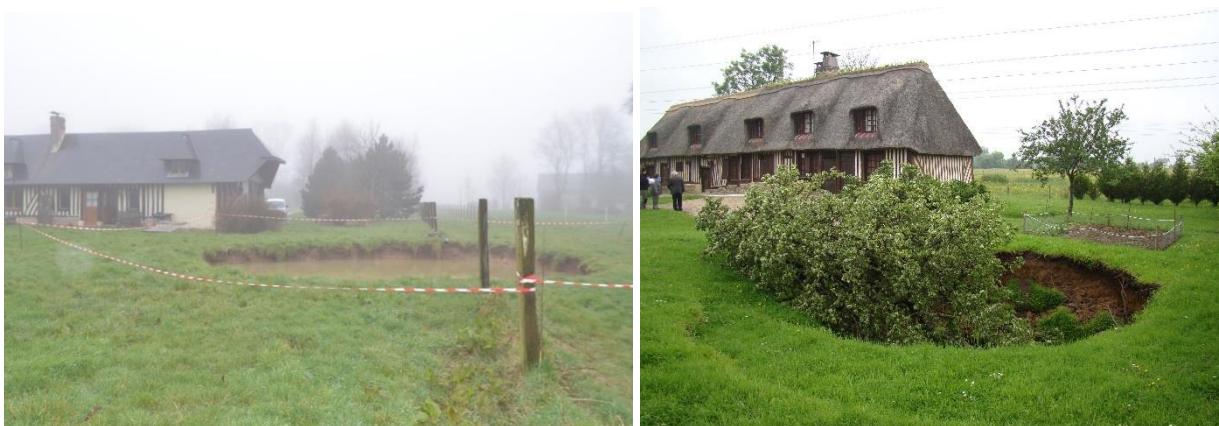
Illustration 10 : Exemples d'effondrements survenus dans le Pays d'Auge suite à la ruine de carrières souterraines anthropiques (à gauche, Bonnebosq (2018) et à droite, Formentin (2016))

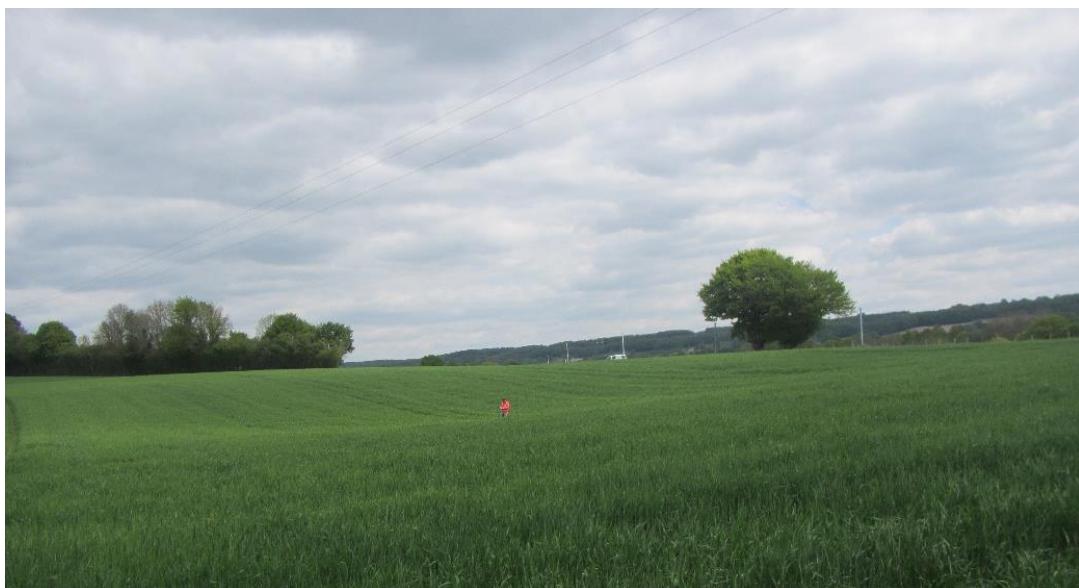
Illustration 11 : Large cuvette d'affaissement associée à la présence d'une carrière souterraine, actuellement inaccessible (commune de Cour-Maugis-sur-Huisne)

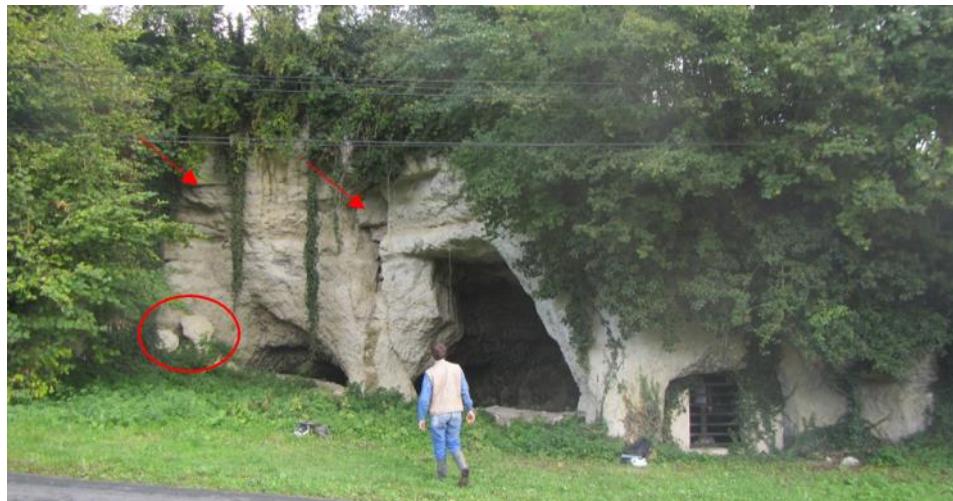
Pour les carrières souterraines accessibles par cavage ou par descenderie, les entrées peuvent être concernées par la problématique de chutes de blocs ou d'écailles instables (Illustration 12), voire de mouvements de terrain de plus grande ampleur, comme des éboulements. Ces risques n'ont pas fait l'objet d'une étude systématique, mais en cas de danger avéré, ils ont été signalés dans les comptes rendus des diagnostics.

*Illustration 12 : Exemple d'écailles et de blocs instables (flèches rouges) au niveau de l'entrée de la carrière de Beaufour-Druval (14). Certains étant déjà tombés (cercle rouge)*

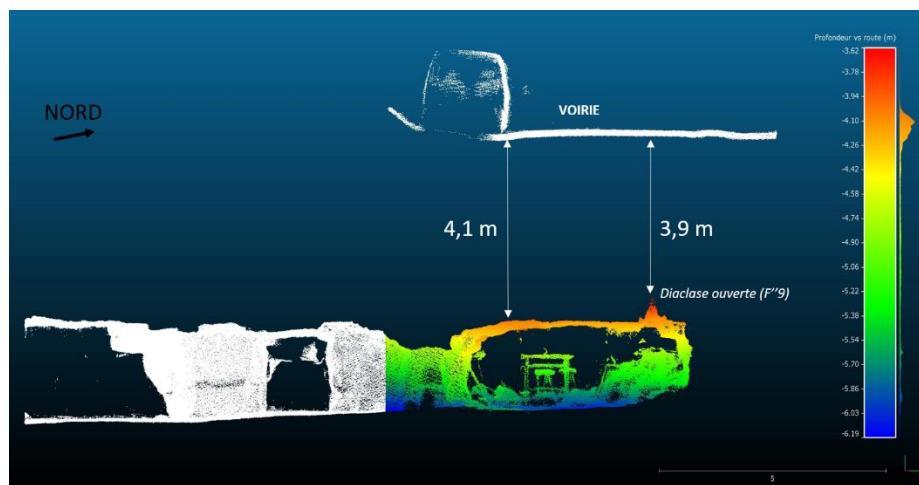
- Pour la mise en place d'une surveillance régulière, il est possible de comparer deux nuages de points réalisés à plusieurs mois ou années d'intervalle pour situer précisément et quantifier les zones en mouvement (chutes de toits, fontis, écaillages etc.).

*Illustration 21 : Exemple de l'intérêt des levés 3D dans des zones à enjeux : comparaison des nuages de points fond/jour au droit d'une route pour quantifier les épaisseurs de recouvrement (ici, exemple de la carrière « nord » de Pontillon – Rémalard en Perche (61))*

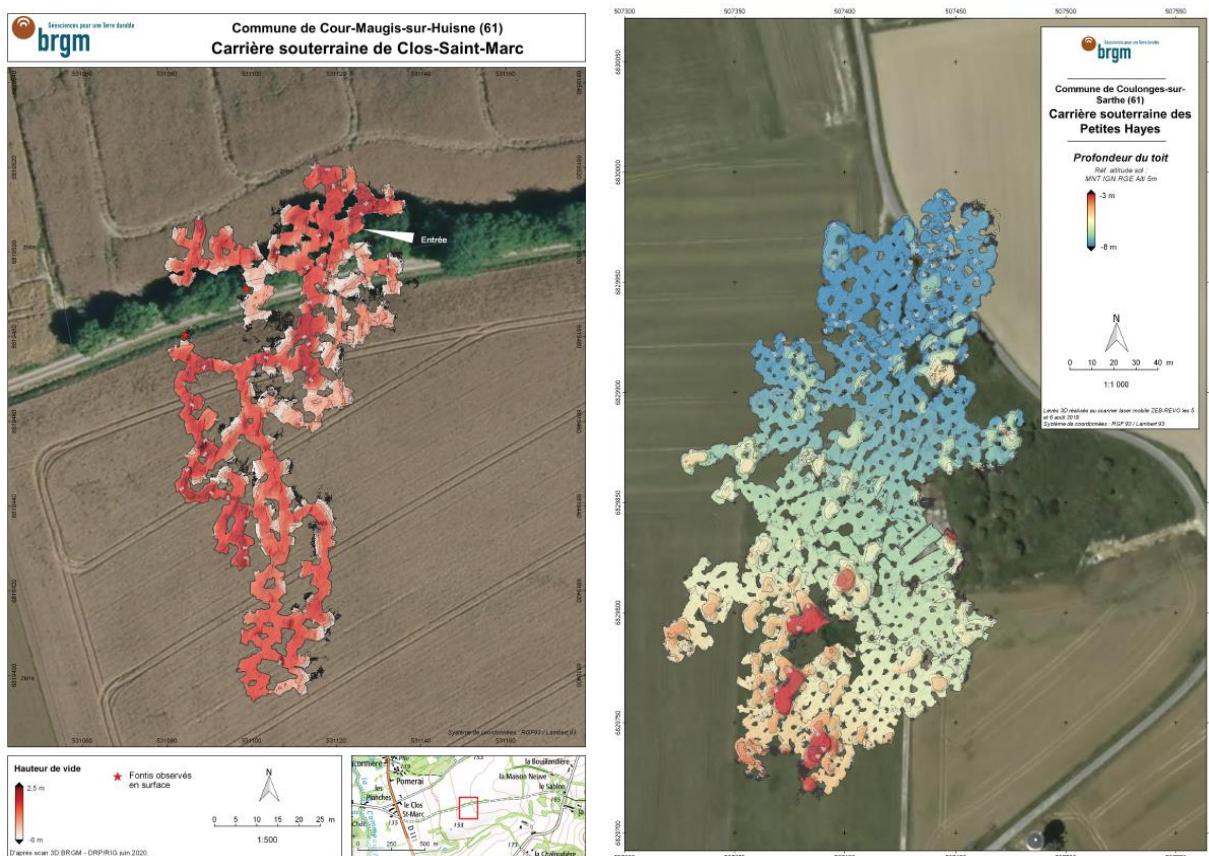
*Illustration 22 : Exemple de résultats des cartographies 3D (à gauche, carrière du Clos-Saint-Marc à Cour-Maugis-sur-Huisne et à droite, carrière des Petites-Hayes à Coulonges-sur-Sarthe)*

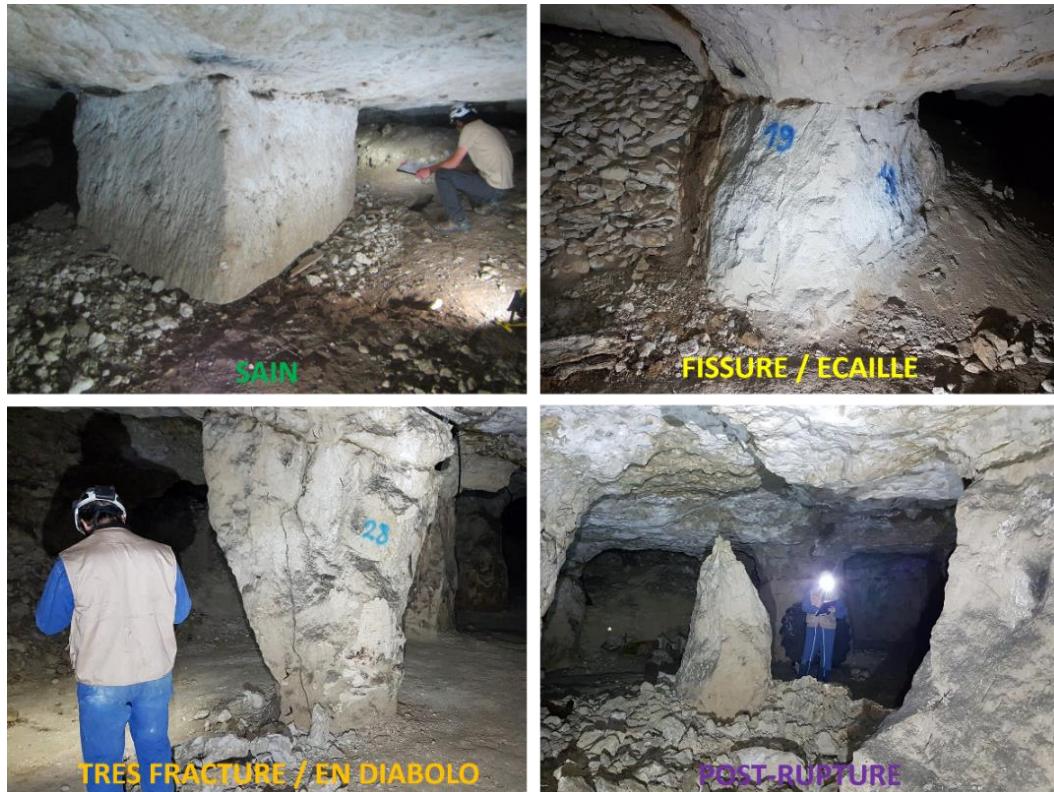
- **Pilier fracturé et/ou écaillé** : le pilier est traversé par des fractures naturelles et/ou est affecté de petites fractures mécaniques sur ses angles à l'origine de légers écaillages. Il s'agit d'un premier stade de dégradation des piliers mais la stabilité du pilier à long terme n'est a priori pas remise en cause ;

- **Pilier très fracturé et/ou en diabolo** : le pilier est affecté par de nombreuses fractures mécaniques et/ou le pilier présente une forme caractéristique de ruine amorcée en « diabolo », liée à des écaillages successifs. A ce stade, la stabilité du pilier est remise en cause et une ruine à moyen/long terme, voire court terme, n'est pas à exclure ;

- **Pilier en état de post-rupture** : le pilier est foudroyé et n'a plus de rôle mécanique : le poids des terrains de recouvrement est reporté sur les piliers et masses rocheuses proches et une zone de fragilité apparaît au niveau du pilier « disparu ».

Illustration 23 : Illustration des 4 classes de stabilité des piliers

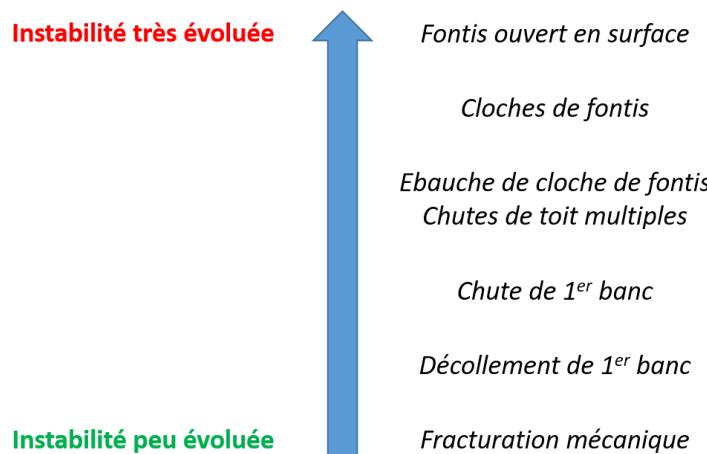
Les instabilités de la voûte se manifestent, de manière croissante par : les fractures mécaniques, les décollements de 1<sup>er</sup> banc, les chutes de 1<sup>er</sup> banc de toit, les ébauches de cloches de fontis (remontées de voûte / chutes de toit multiples), les cloches de fontis et les fontis ouverts en surface. Il est possible de différencier ces instabilités en fonction de leur état d'évolution, et de leur susceptibilité d'engendrer des désordres en surface à plus ou moins court terme :

- *Les instabilités peu évoluées* : il s'agit des fractures mécaniques, des décollements de 1<sup>er</sup> banc et des chutes de 1<sup>er</sup> banc de toit. Sauf cas exceptionnel (recouvrement très faible par exemple), ces phénomènes ne sont pas susceptibles d'engendrer des désordres en surface à court terme, mais elles reflètent un premier stade d'instabilité de la voûte. En outre, elles peuvent représenter un danger potentiel pour les intervenants en souterrain ;

- *Les instabilités évoluées* : il s'agit des chutes de toit multiples évoluant en cloche de fontis (ébauches de cloches de fontis), des cloches de fontis et des fontis ouverts en surface qui correspondent au stade ultime de l'évolution d'un désordre lié à la voûte. Contrairement aux instabilités peu évoluées, ces instabilités sont susceptibles d'engendrer des effondrements ou des affaissements en surface à plus ou moins court terme.

Illustration 24 : Stade d'évolution des instabilités de la voûte

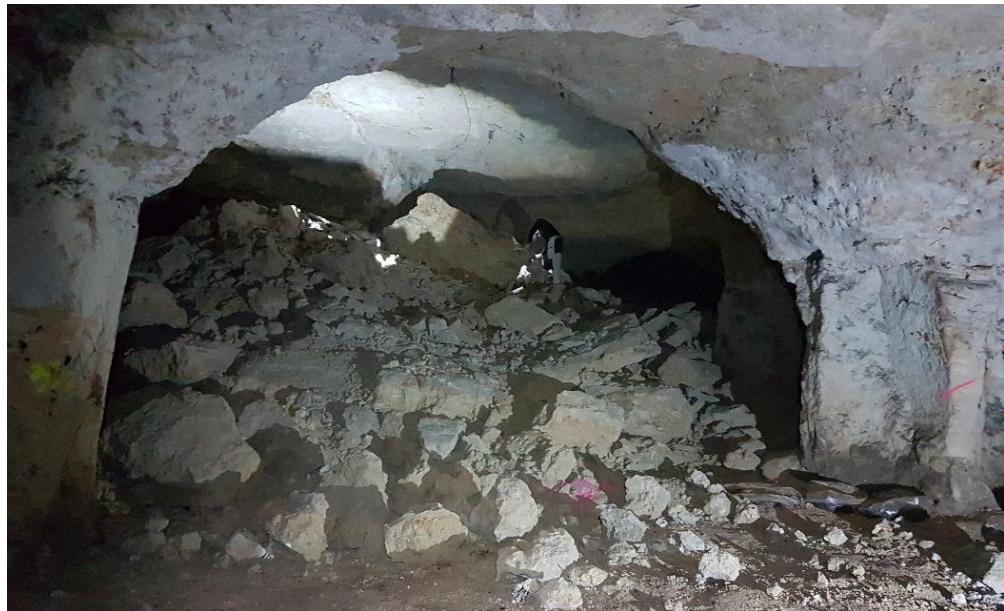
Illustration 25 : Exemple d'instabilité « évoluée » dans la carrière des Petites Hayes (Coulonnes-sur-Sarthe – Orne)

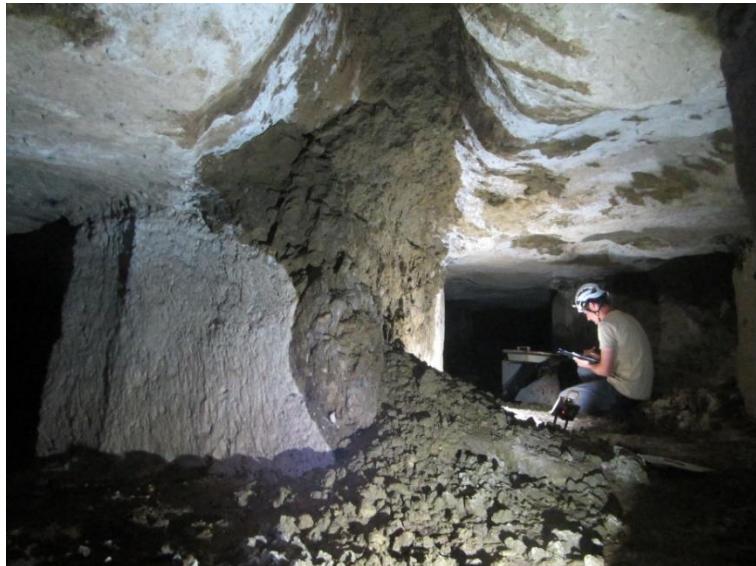
*Illustration 26 : Exemple d'un conduit karstique vertical en cours de débourrage dans la carrière des Curiers à Courgeon (Orne)*

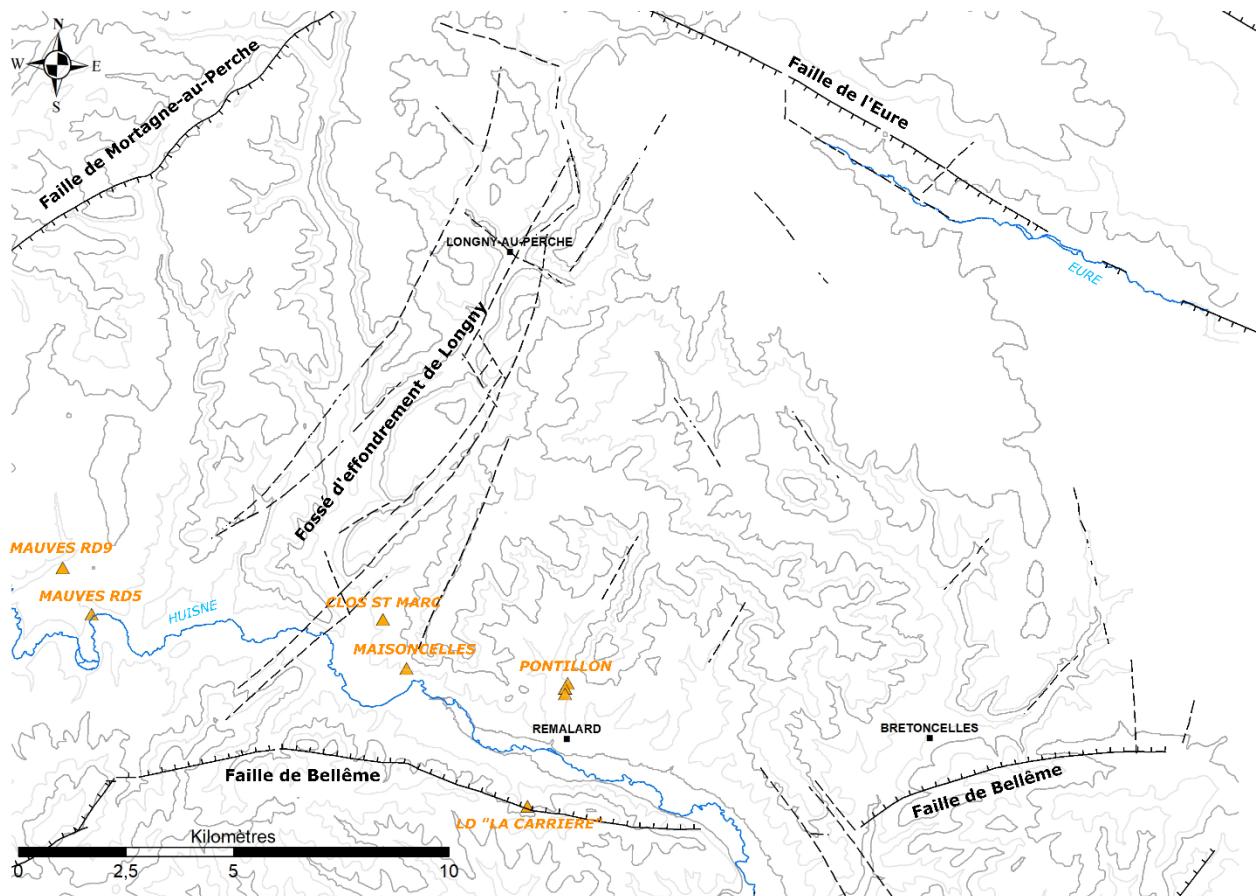
Le « bassin de Rémalard » correspond à un secteur tectonique délimité à l'ouest par les failles bordières du fossé d'effondrement de Longny-au-Perche (orientées N040°), au sud par la faille de Bellême (orientée N100°), au nord par la faille de l'Eure (orientée N110°) et à l'est par la faille de la Loupe (orientée N030°). Au sein de ce « bassin », plusieurs petites structures supposées orientées N020° ou N150° ont été cartographiées, les structures N020° étant les relais des structures N150° (Moguedet *et al.*, 2000).

Illustration 27 : Situation des carrières souterraines dans le « bassin tectonique de Rémalard », encadré par les failles de Bellême, de l'Eure, du fossé de Longny et de La Loupe (hors carte). Les failles en tiretés sont des structures supposées et/ou masquées. Les failles en trait plein à barbules sont les structures avérées (barbules du côté abaissé)

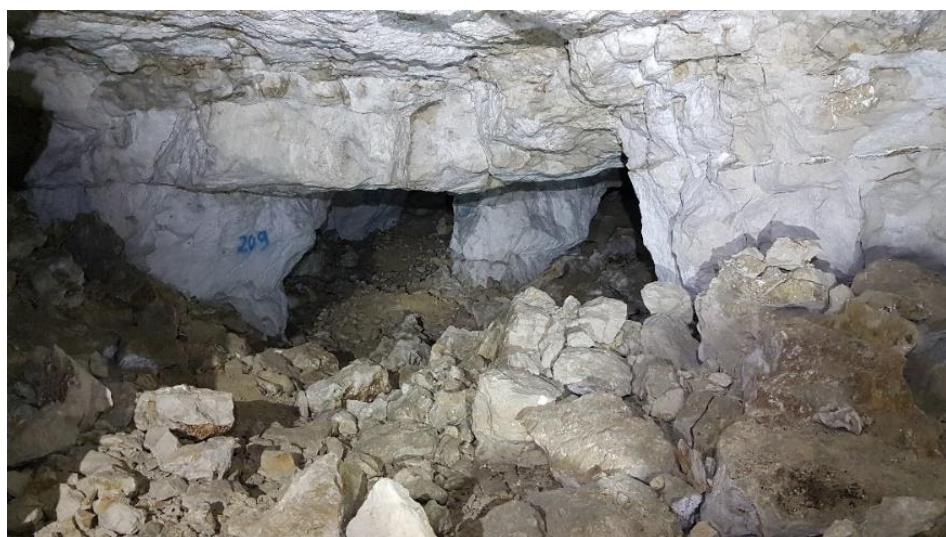
- **Les contours avérés** : figurés en trait plein sur les différentes cartographies, il s'agit des « fronts de taille » originels de la carrière. Il s'agit donc de bordures franches qui limitent l'extension de la carrière ;
- **Les contours supposés** : figurés en pointillés, ces contours limitent des zones inaccessibles en souterrain. Il s'agit de secteurs éboulés ou remblayés, au-delà desquels il n'a pas été possible d'intervenir et pour lesquels ni l'extension, ni l'état de stabilité des galeries n'est connu.

Illustration 28 : Exemple d'une limite supposée (ici dans la carrière Pontillon à Rémalard-en-Perche), qui correspond à une zone remblayée inaccessible. L'état des galeries et leur extension au-delà de cette limite ne sont pas connus

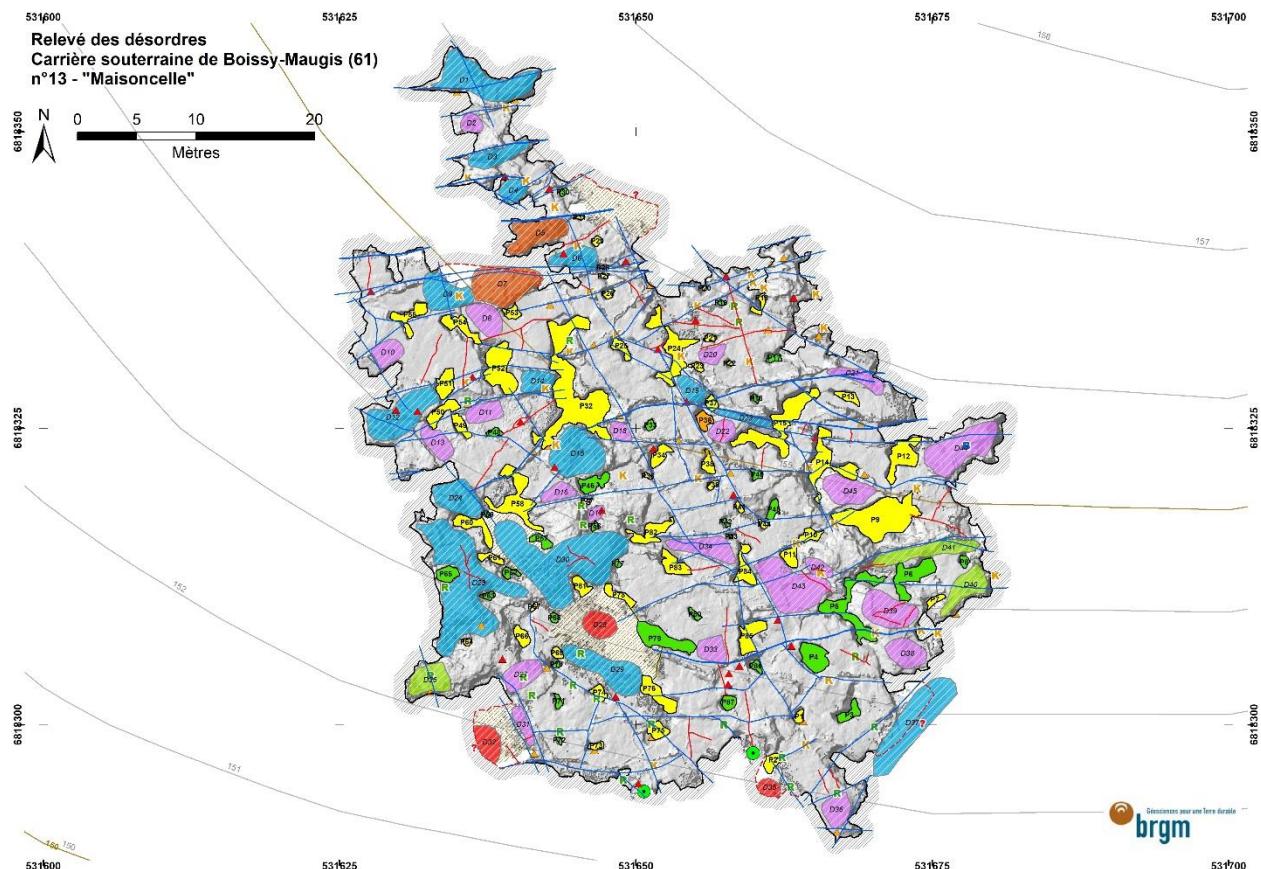
Chaque compte rendu de visite est accompagné d'une cartographie géotechnique qui localise, sur le plan de détail de la carrière souterraine, les instabilités repérées en souterrain, les principales observations et la situation des photographies. Ces plans ont été réalisés à partir des données intégrées dans la base de données SIG dédiée au projet (Illustration 30).

*Illustration 30 : Exemple d'un plan de relevé des désordres. Ici, pour la carrière souterraine de Boissy-Maugis « Maisoncelle »*

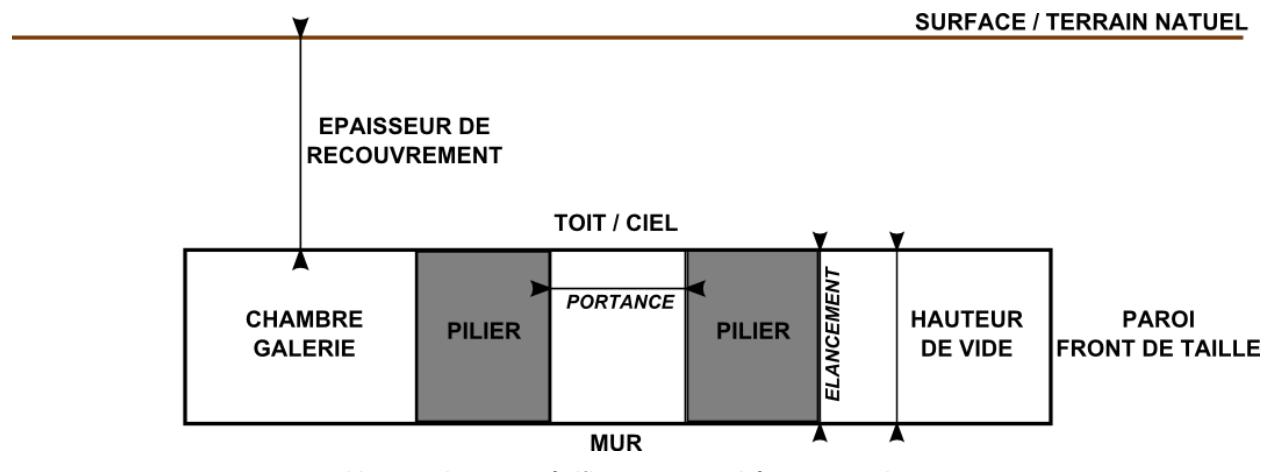
Les différents comptes rendus de visites reprennent la nomenclature spécifique aux carrières souterraines, dont les principaux termes sont illustrés sur la figure ci-dessous.

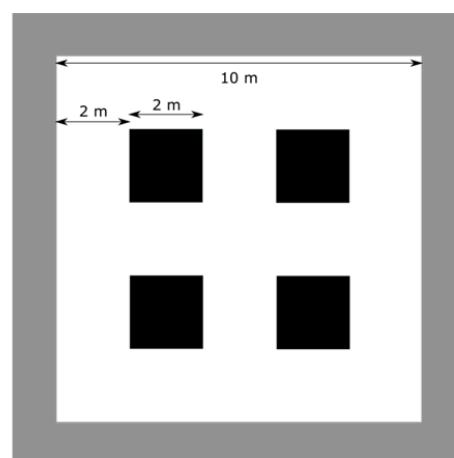
En outre, les levés géométriques réalisés dans le cadre de cette étude ont permis d'acquérir des connaissances sur le taux de défruitemment des carrières. Ce taux de défruitemment correspond à la surface des vides (surface exploitée par les carriers) par rapport à la surface totale de l'exploitation (vides et piliers compris), ce qui se traduit par la formule suivante :

$$[\text{superficie des vides} / \text{superficie totale (vides + piliers)}] \times 100$$

Plus une carrière a été exploitée, plus le taux de défruitemment sera élevé.
