ETUDE GLOBALE CONCERNANT LA DEFENSE CONTRE LA MER

LES TEMPETES DE JANVIER ET FEVRIER 1990:

**OBSERVATIONS, SUIVIS D'EVOLUTION ET REMARQUES
 CONCERNANT LA DEFENSE CONTRE LA MER DE LA COTE OUEST
 DU COTENTIN**

RAPPORT III

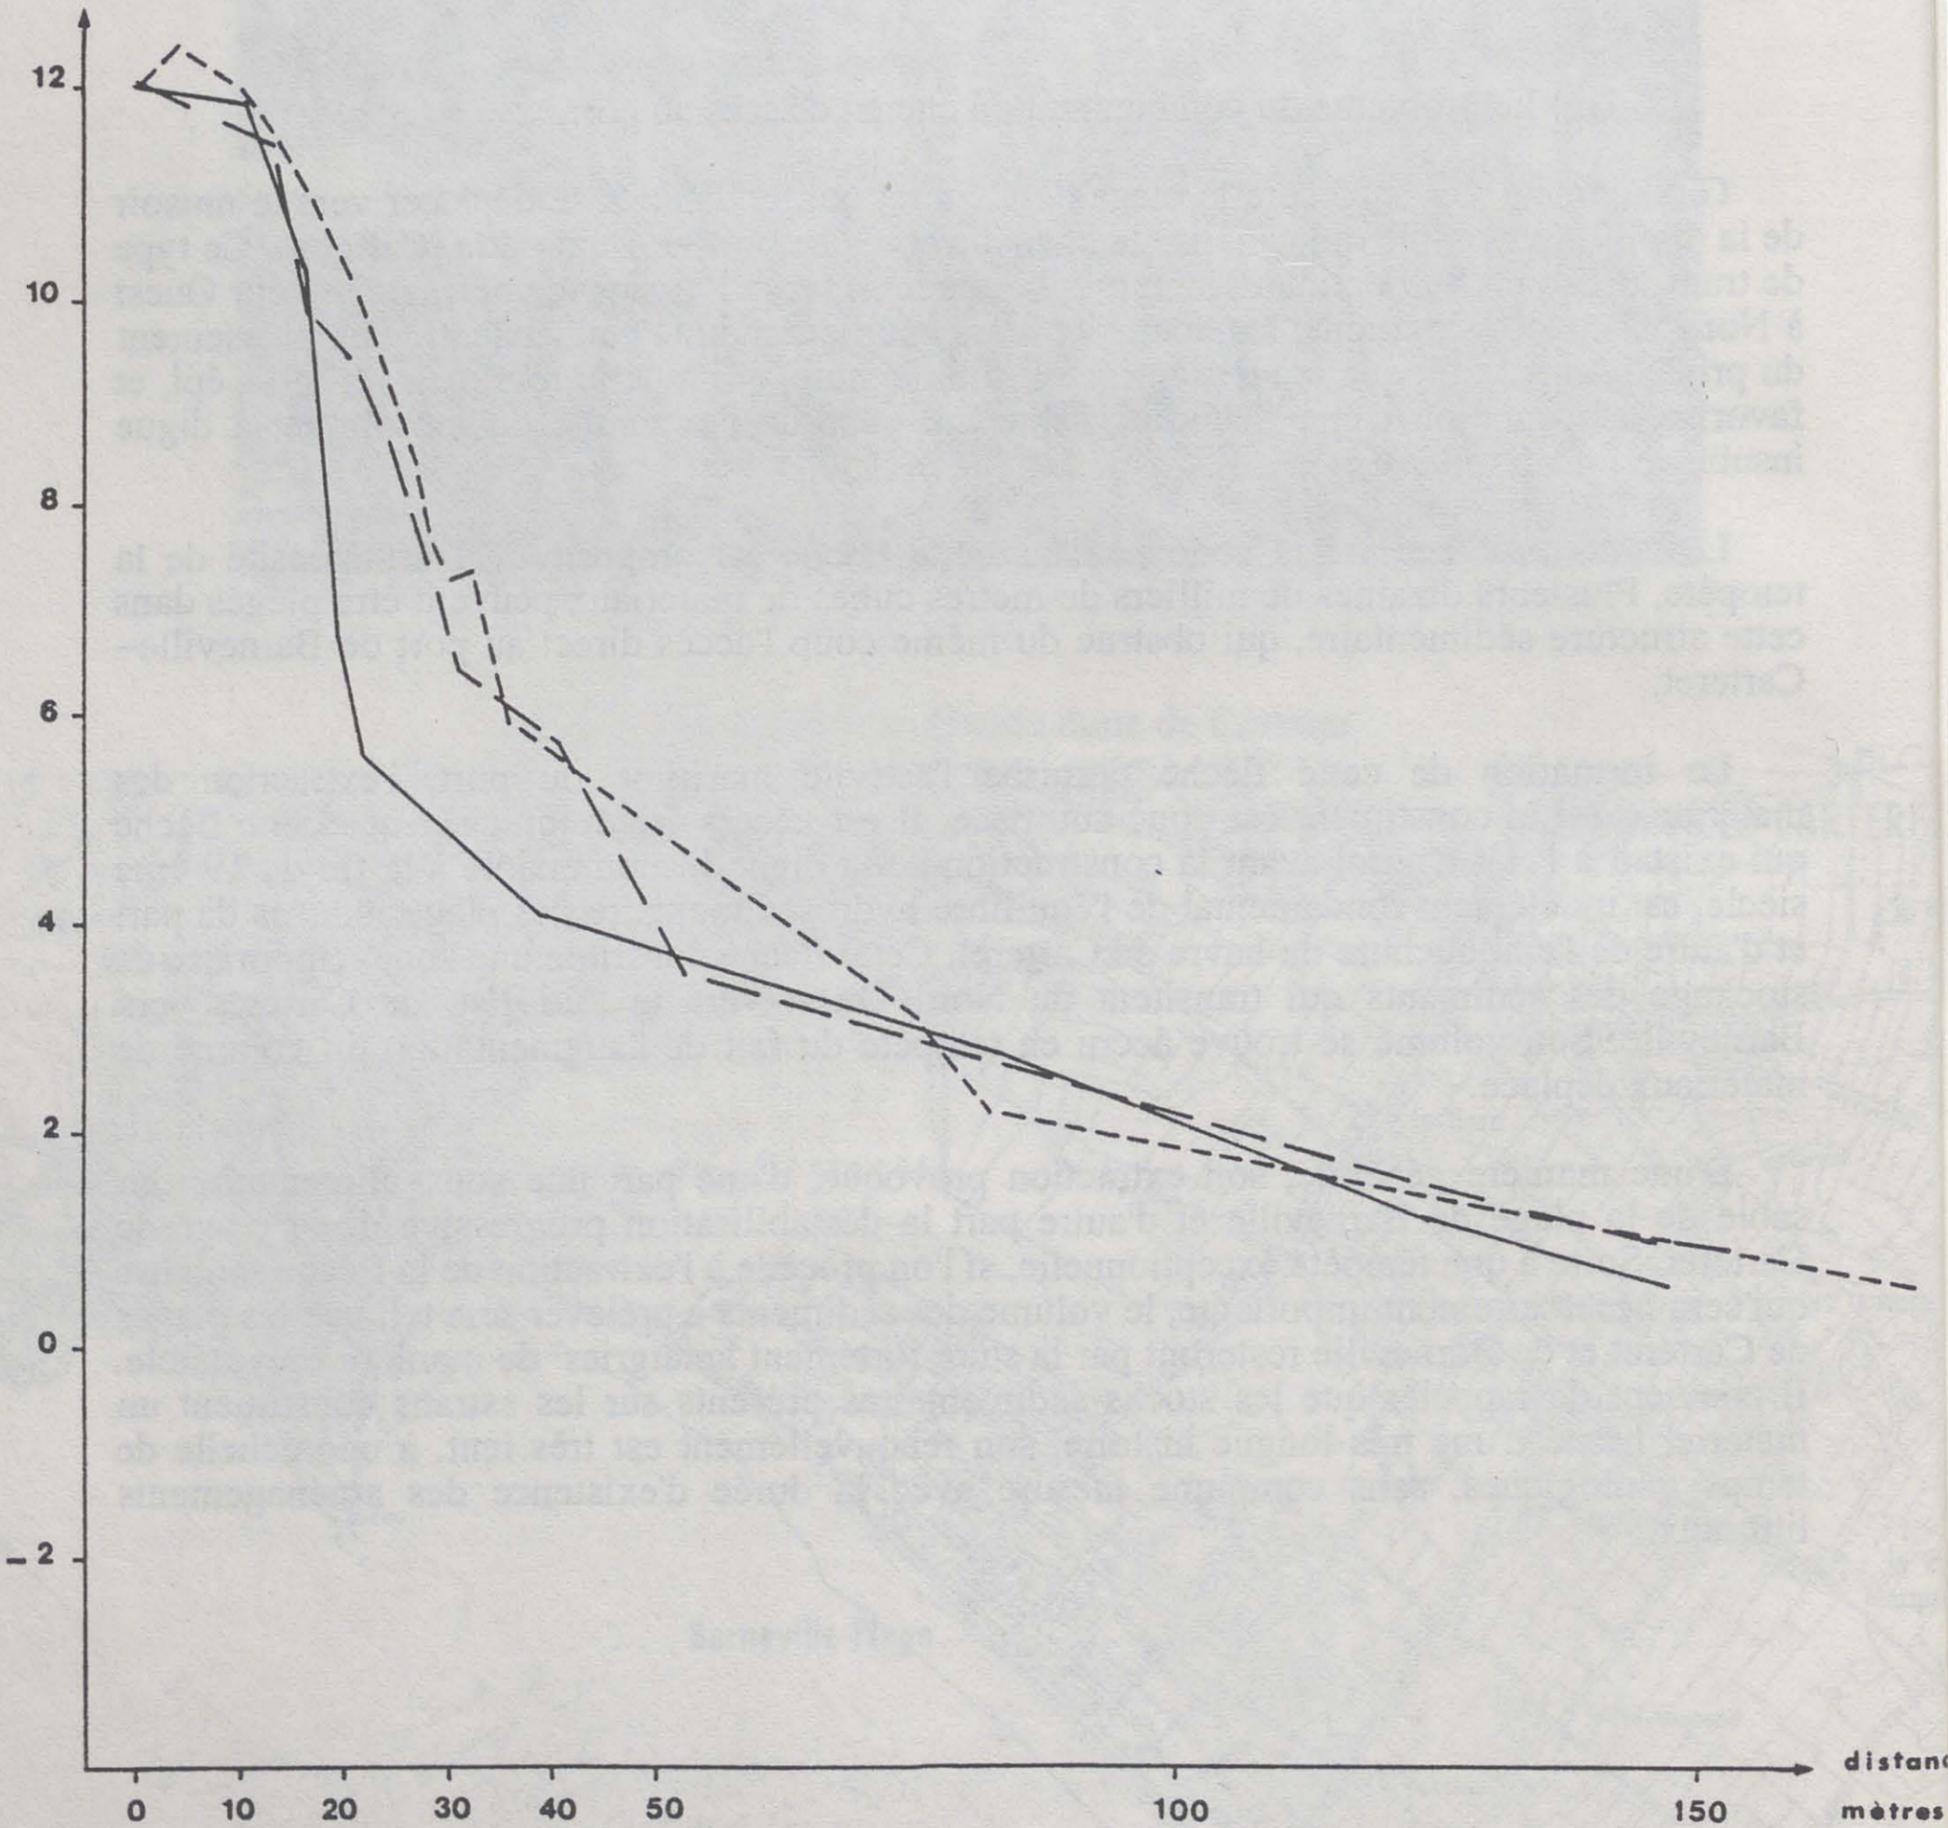
fig 2 BARNEVILLE

A Barneville, durant la tempête du mois de février dernier, le niveau de la plage s'est abaissé de 2 m par endroit (fig.2) et la dune a reculé de plus de 10 m (photo 3). Des rails de chemins de fer témoins semble-t-il des anciennes extractions effectuées par les Allemands durant la dernière guerre, sont visibles sur l'estran. Depuis cette époque, il semble que la dune de Barneville s'est avancée au profit de l'estran et que le niveau du sable s'est fortement relevé. Les extractions répétées de la flèche de sable qui barre le chenal, surtout lors de circonstances exceptionnelles comme nous venons de rencontrer, favorisent le maintien d'une plage topographiquement très basse à Barneville. Son aspect de surface est, de plus, fortement dégradé. Des blocs, des cailloux ou des galets affleurent et la surface mouillée est beaucoup plus importante qu'auparavant. A terme, la qualité balnéaire de la station de Barneville peut se dégrader.

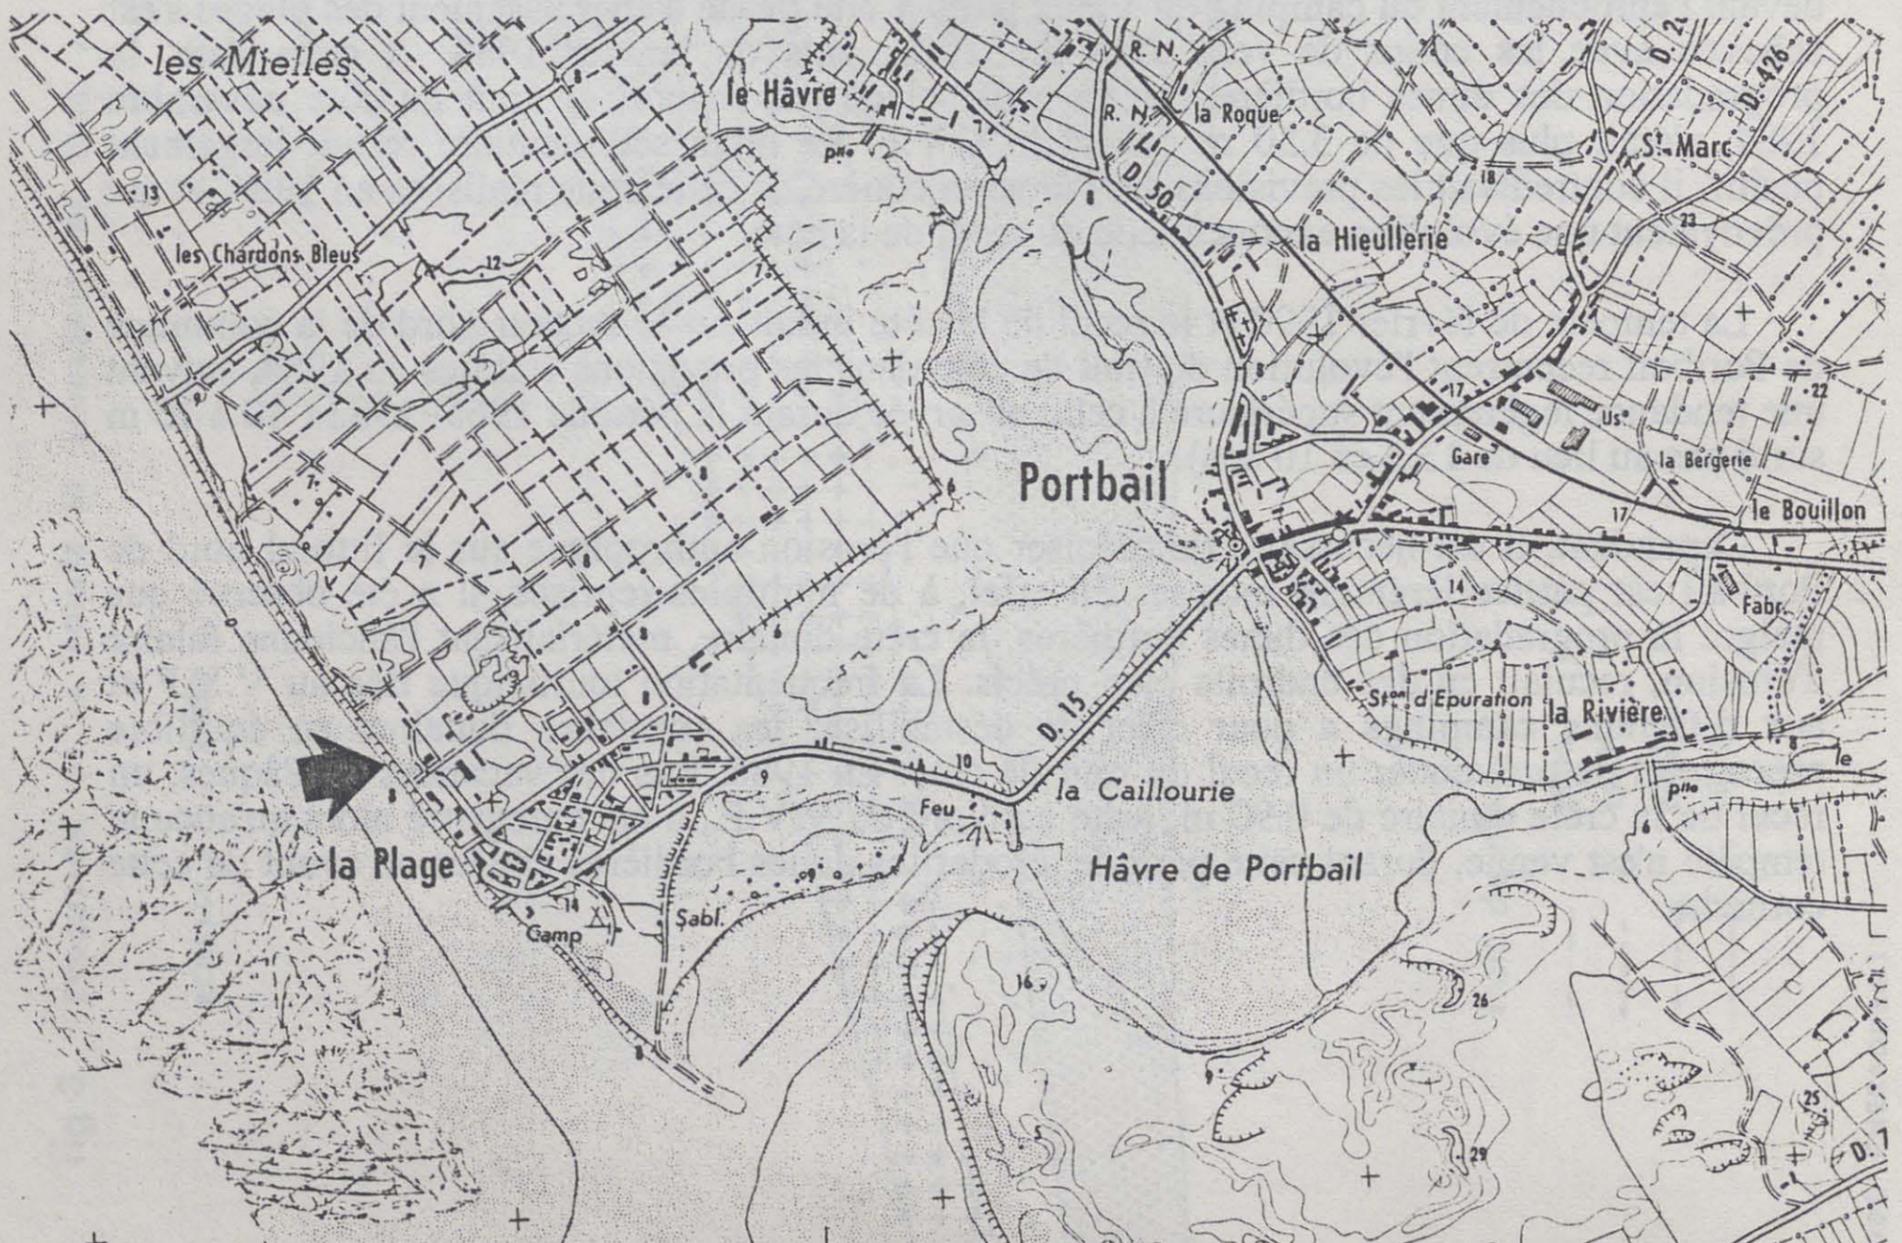
Au Nord du camping du Vieux puits, devant le V.V.F., il n'y a actuellement aucune protection contre l'érosion littorale. Ce secteur de côte, au Nord de la commune de Portbail, a été fortement érodé lors de la tempête du 27 et 28 février dernier. D'après les documents photographiques que nous avons réalisés après ces événements, le recul de la crête dunaire peut être estimé à environ 12 m (photo 7).

Photo 7: Vue aérienne verticale devant le V.V.F de Portbail après la tempête de février 1990. La corniche dunaire avant cette événement se situait dans l'alignement de l'enrochement à droite.

Le V.V.F. de Portbail se situant en grande partie sous le niveau des plus hautes mers, il convient, au plus vite, de prendre des mesures pour éviter sa submersion lors d'événements exceptionnels. Pour ce faire, il est recommandé d'aménager l'espace dunaire devant ce centre touristique comme un rempart naturel contre l'érosion littorale. Cette proposition de défense contre la mer, dite légère, a déjà été faite en 1986 par l'intermédiaire d'une étude que nous avons réalisés pour la commune de Portbail.

Ce dispositif-test devra associer la reconstitution d'une dune bordière à une cote sommitale d'environ 10 m IGN 69. Ensuite, sa stabilisation sera nécessaire grâce à la mise en place de ganivelles et de plantations d'oyats. Ce secteur dunaire devra être hermétique à la fréquentation touristique, qu'elle soit piétonne ou motorisée. Ainsi, des clôtures extérieures à la zone traitée devront être mises en place et des cheminements piétonniers devront être matérialisés par des caillebotis afin de canaliser la circulation entre le V.V.F. et la plage. L'objectif de ce rempart naturel est de créer une zone tampon qui pourra amortir les érosions hivernales, mais à l'inverse, qui pourra se reconstituer favorablement aux saisons intermédiaires. Le bilan de cette opération se traduira par un trait de côte en voie de stabilisation. Les risques de submersion seront alors très atténués. Suivant les résultats obtenus pour ce site précis, l'extension de ce procédé pourra être étendue au trait de côte situé plus au Nord.
