# Compte rendu annuel d'activités 2017 du DPSM en Normandie

Rapport final

**BRGM/RP-68165-FR**

Juin 2018

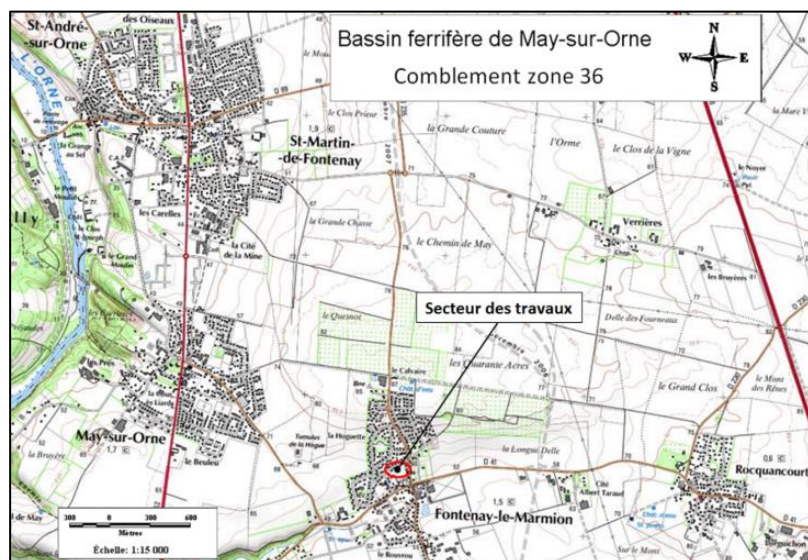
Les présents travaux font suite aux dégradations importantes d'une galerie peu profonde (Galerie des Morts Terrains, profondeur d'environ 10 m) située au droit de la zone 36, révélées par les inspections visuelles.

Illustration 6 : Mine de May-sur-Orne, localisation des travaux en zone 36.

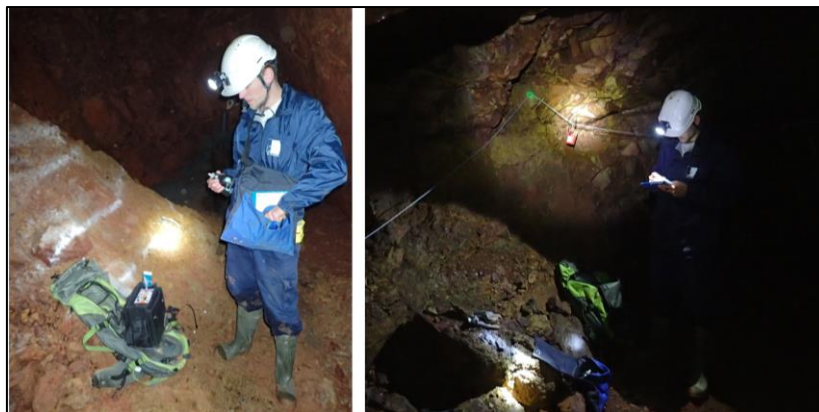
Les mesures réalisées les 10 et 11 mai 2016 ont témoigné de la présence d'une importante activité volumique de Radon 222 dans la portion de la galerie des Morts Terrains située au droit de la zone 36 (environ 35 000 Bq/m<sup>3</sup>).

Illustration 8 : Mesures ponctuelles et continues du Radon 222.

Une étude pour le dimensionnement du système de ventilation et d'optimisation des débits d'air a été effectuée, afin d'estimer les besoins en aérage et les débits d'air nécessaires pour maintenir une activité volumique du Radon 222 inférieure au niveau de référence de 400 Bq/m<sup>3</sup>).

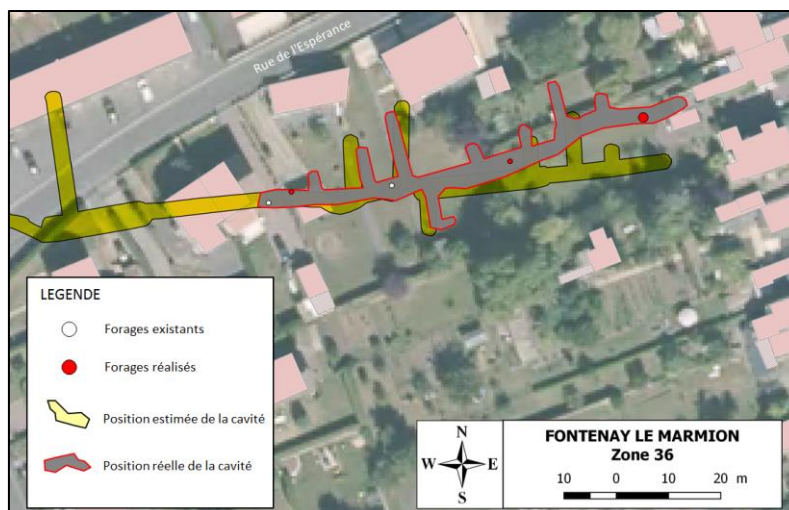
La topographie de la portion de galerie des Morts Terrains à mettre en sécurité a été relevée afin d'évaluer les volumes des vides, de positionner précisément la cavité par rapport aux enjeux de surface et d'implanter les forages nécessaires aux travaux de comblement. Cette opération a également permis de constater que le plan préexistant présentait une erreur sur la position réelle de la galerie des Morts Terrains.

Illustration 9 : Position réelle de la galerie au droit de la zone 36.

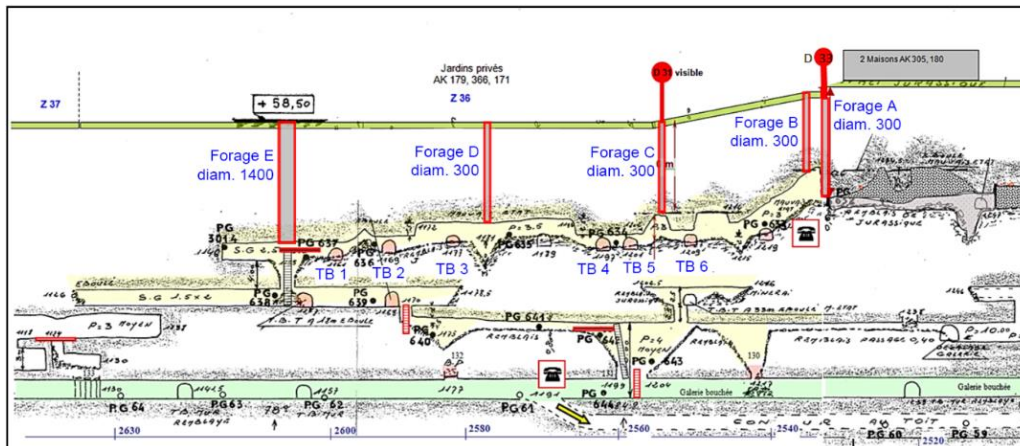
*Illustration 11 : Position des puits d'accès et des forages d'injection sur la coupe de la galerie des Morts Terrains.*

Afin de combler intégralement cette portion de la galerie des Morts Terrains, il a été nécessaire de fonder un puits (1,4 m de diamètre et de 13 m de profondeur) d'accès à la galerie (dénommé E) et deux forages d'injection de 300 mm de diamètre (dénommés B et D). Les deux forages existants (D31 et D33) ont été réalisés à un diamètre de 300 mm pour assurer un meilleur écoulement du coulis de comblement.

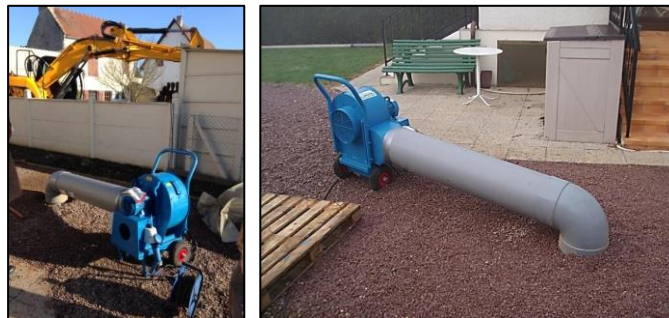
*Illustration 12 : Ventilation mécanique sur le forage A (D33).*

Une ventilation mécanique débitant environ 2 800 m³/h a été installée sur le forage A (D33) afin d'assainir l'atmosphère de l'ouvrage lorsqu'une présence d'intervenants au fond était nécessaire (activité volumique moyenne du Radon 222 mesurée de l'ordre de 330 Bq/m³).

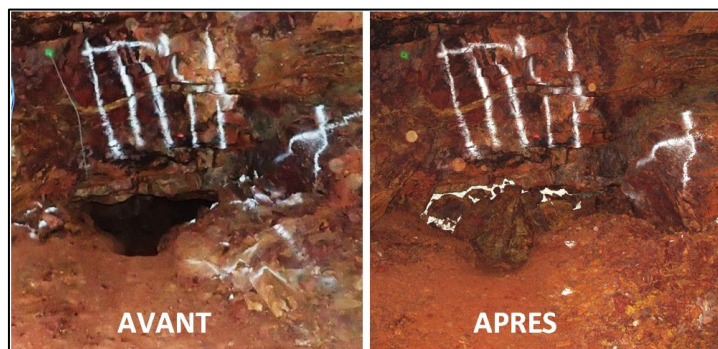
*Illustration 13 : Cloison étanche à la cote 2565.*

Afin de mieux contrôler les volumes de coulis injectés, il a été nécessaire de réaliser une cloison étanche au béton dans la galerie des Morts Terrains, à la cote 2565. La trémie remblayée, située à la cote 2580 (au droit du forage D) et communiquant avec les niveaux inférieurs, a également été recouverte de géotextile.

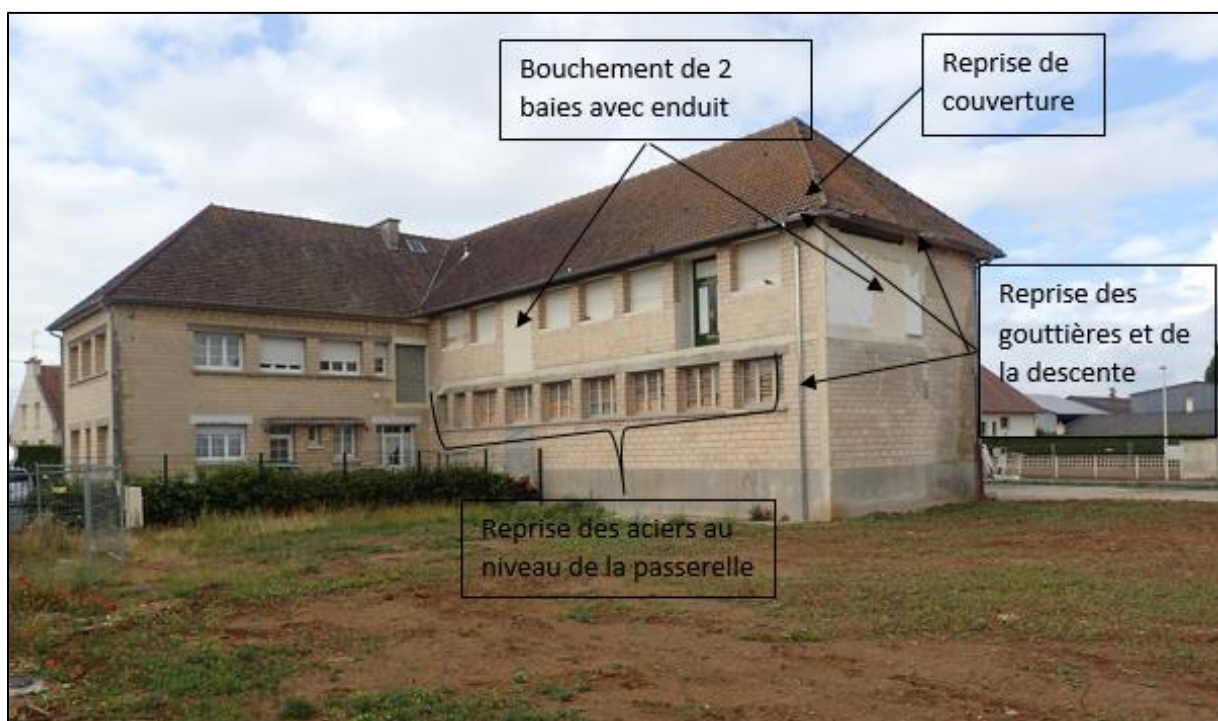
*Illustration 40 : Reprises diverses sur le bâtiment restant et mise en place de la terre végétale.*

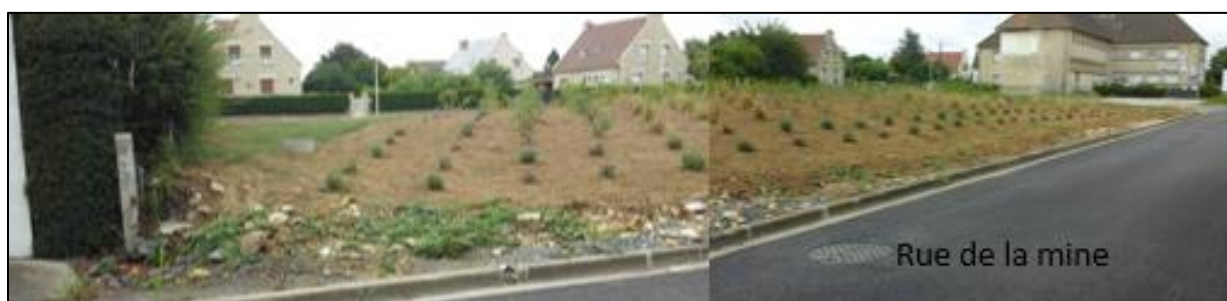
*Illustration 41 : Vue du terrain rue de la mine après travaux.*

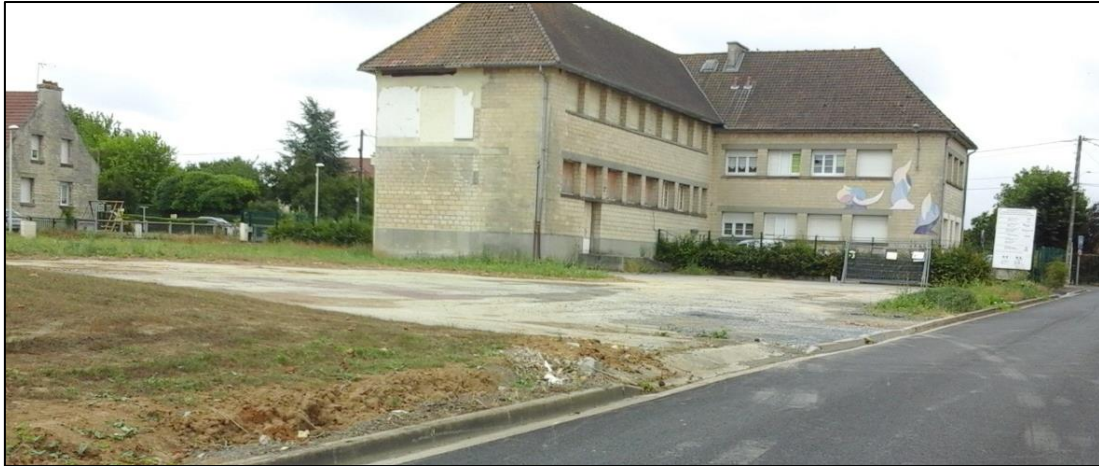
*Illustration 42 : Vue du bâtiment rue de la mine après travaux.*

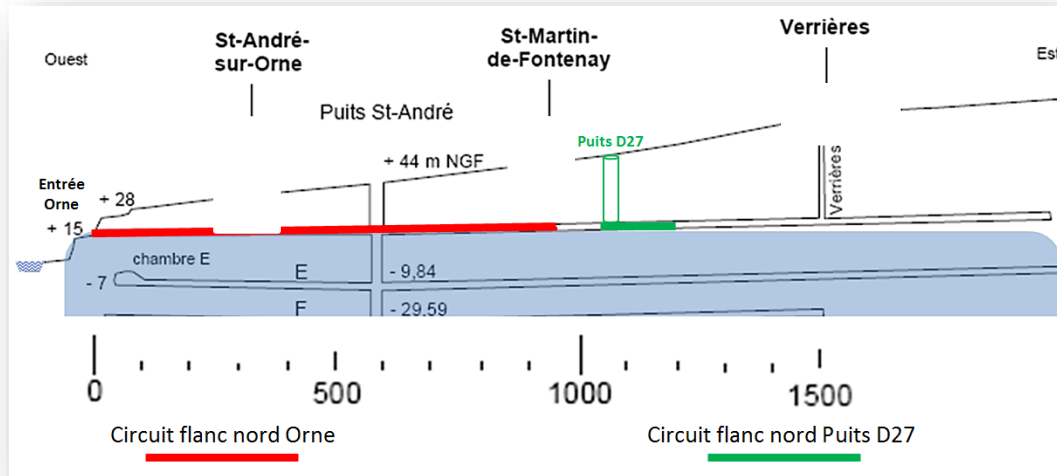
Illustration 46 : Flanc nord, les circuits de surveillance.

Lors de l'inspection du circuit dénommé « *flanc nord Orne* », qui concerne les zones 1 à 9 de la cote 0 à la cote 960, il a été observé la poursuite du ravinement créé par l'infiltration d'eau à la trémie de la cote 180 en couche nord. Ce secteur de la mine se trouve en zone d'aléa effondrement fort et se situe sous la commune de Saint André-sur-Orne, au droit d'un bassin de rétention qui collecte des eaux pluviales

Lors de l'inspection du second circuit dénommé « *flanc nord D27* » qui permet d'accéder à la partie est de la galerie de niveau B et autorise l'inspection des zones 11 à 15, de la cote 1050 à la cote 1200, on observe l'amorce d'un fontis au mur à la cote 1060 qui pourrait évoluer comme le fontis qui était apparu à la cote 1045 en 2009. Néanmoins, aucune dégradation de la couverture calcaire n'a été observée.

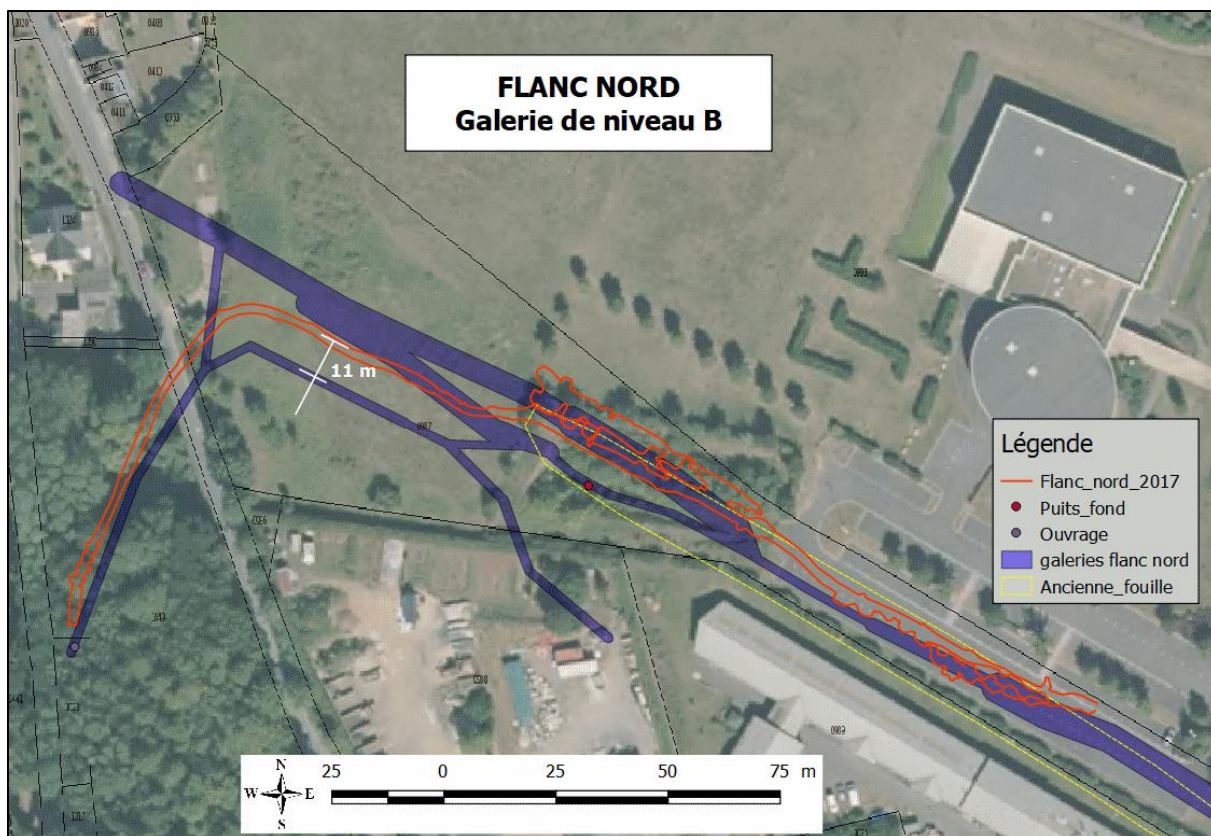
Illustration 53 : Comparaison des couches cartographiées sur le flanc nord.

La cartographie a été réalisée d'une part, à l'aide d'un dispositif portable ZEB-Revo qui permet de restituer une image tridimensionnelle de la cavité visitée et d'autre part, avec une Balise de Positionnement Souterraine (BPS) couplée à un récepteur manipulé par un opérateur en surface. À l'aide des couches SIG associées aux couches existantes, on peut observer des écarts allant jusqu'à 11 mètres sur la portion cartographiée du flanc nord et 10 mètres sur la portion du flanc sud.
