Evaluation des risques liés au vieillissement des carrières terriennes de Basse-Normandie

Rapport final

BRGM/RP-64117-FR
Novembre 2014

Étude réalisée dans le cadre des opérations
de Service public du BRGM 2014- SP14BNO08

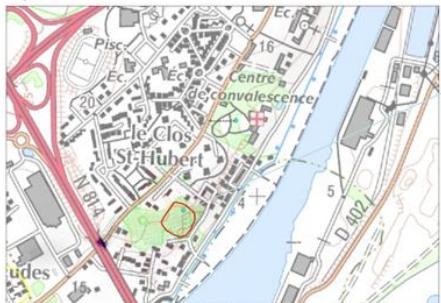
Herouville Saint Clair

Petits affaissements sur le terrain d'une habitation

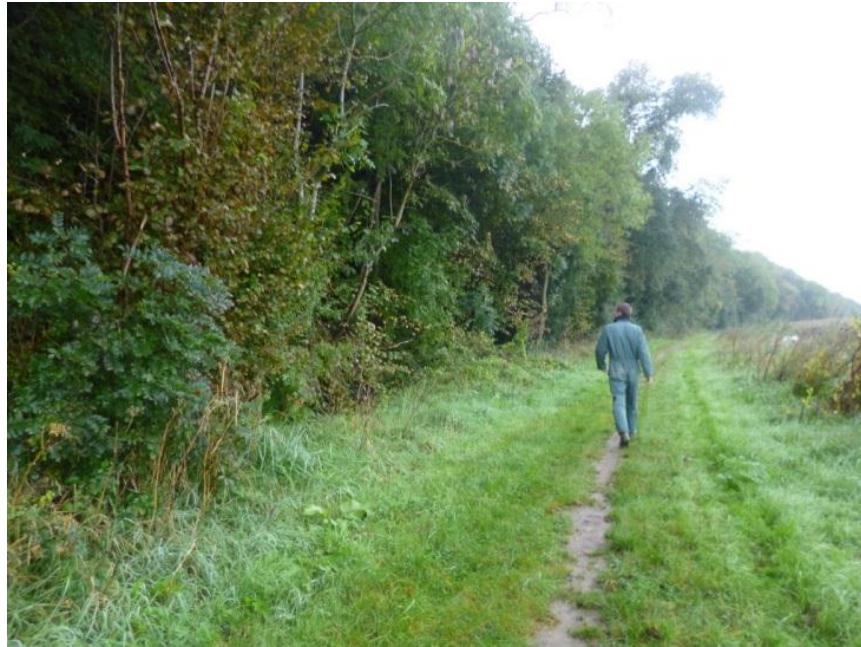
Illustration 16 – Vue d'ensemble du site BNO AA0002438

Visite : Ce site semble, du fait de la proximité de l'Orne, de la présence du chemin de halage et de la verticalité du versant, propice à l'existence d'anciennes carrières souterraines. Par ailleurs, certaines plantes observées sont propices à l'existence de vides souterrains. Lors de la visite, aucune entrée n'a pu être identifiée, le versant étant couvert de loess colluvionnés et fortement végétalisé (Illustration 16).

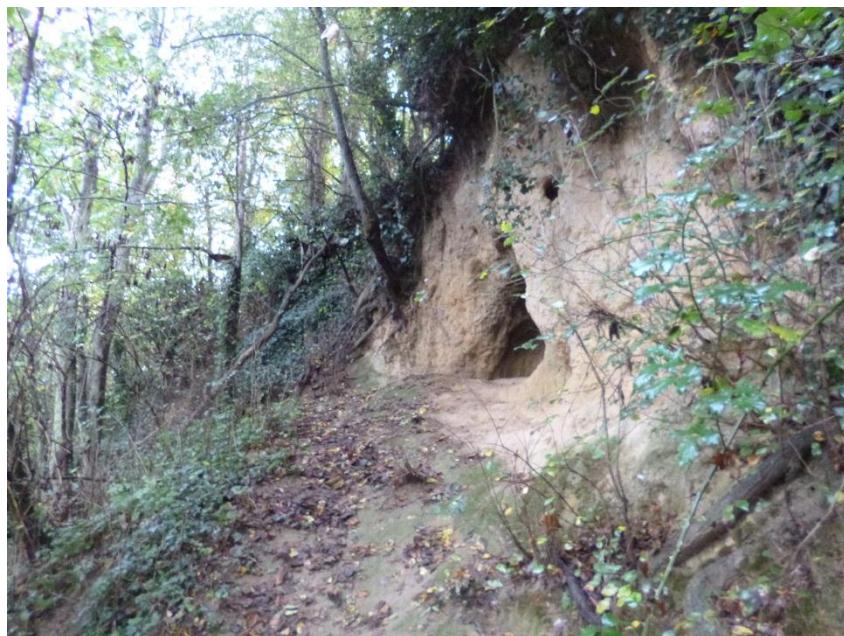
A noter qu'il existe, en tête de versant, une petite « grotte » vraisemblablement creusée par les enfants dont le volume est inférieur à 1 m³ (Illustration 17) qui n'a aucun lien avec les anciennes carrières souterraines mais qui pourrait présenter un risque potentiel d'éboulement.

Illustration 17 – Entrée de la petite « grotte » vraisemblablement creusée par les enfants à Colombelles

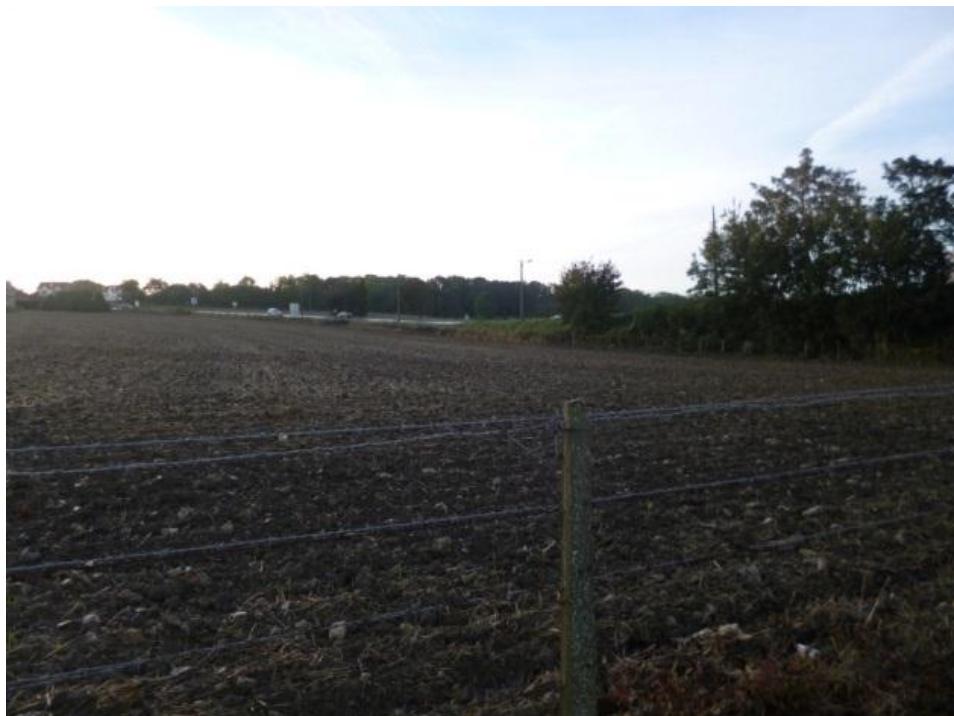
Illustration 18 – Vue d'ensemble du site BNOAA0002441

Ce secteur figure parmi les indices de la base de données BDCAV comme « présence probable » avec mention d'un effondrement en 1985 près de l'église Saint Martin.

Visite : à l'emplacement de ces anciennes cavités se situe un champ labouré sur un versant en pente douce (Illustration 18). Il n'existe visiblement plus d'accès à ces cavités. Toutefois, ce site pourrait faire l'objet de recherche documentaire complémentaire.

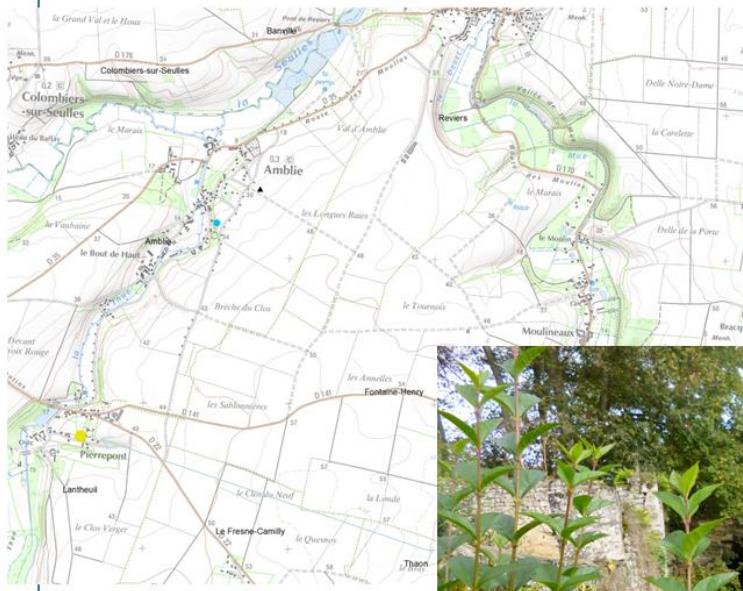
Visite : Sur la commune de Lantheuil (14), au niveau du 5 rue du XII^{ème} siècle, se trouve une entrée « artisanale » de cavité qui pourrait faire penser à une cavité ancienne. Celle-ci n'était pas accessible car située sur une propriété privée. Compte tenu de sa localisation, il est probable que cette cavité ne concerne aucun enjeu mais cela n'a pas pu être vérifier avec certitude dans le cadre de la présente étude. Ce dernier point pourrait être vérifié en prenant contact avec les propriétaires et en réalisant une nouvelle visite du site.

« Entrée de carrière souterraine, visible dans une propriété »
 « Carrière souterraine de 200 m² env. »

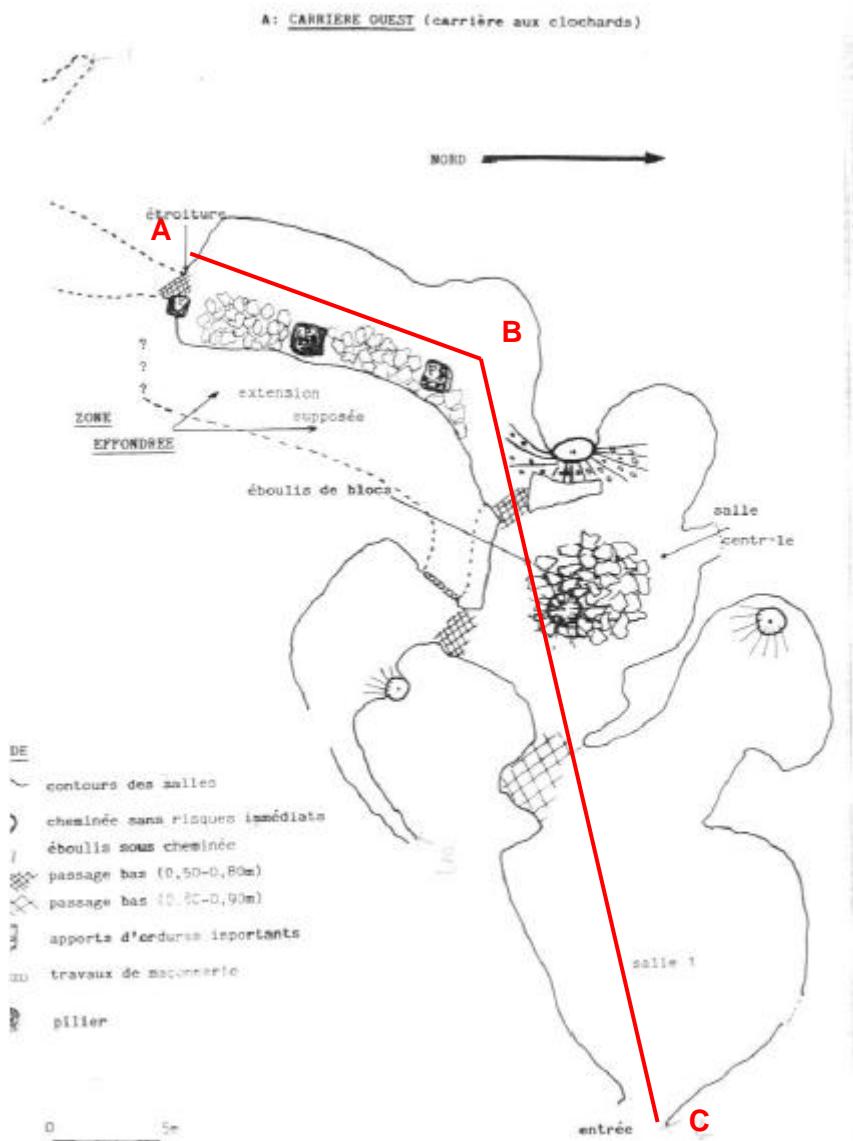
Illustration 7 - Cartographie de la carrière ouest et plan de coupe

D'après l'Equipe spéléologique, la hauteur du plafond actuel de la salle centrale (deuxième salle) de cette carrière est le double de celle existant à la fin de l'exploitation (passage de 3 à 6 m).

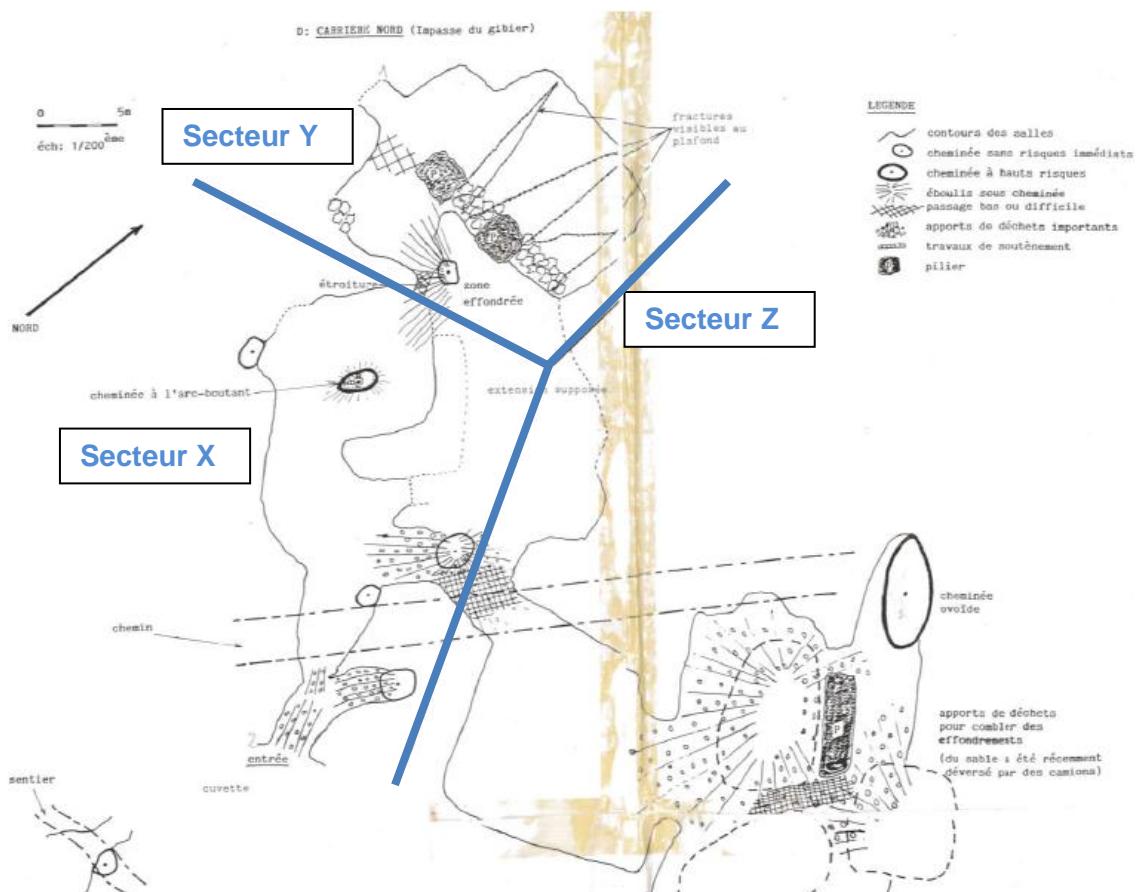
Illustration 8 – Cartographie de la carrière nord (divisée en 3 secteurs : X, Y et Z)

D'après l'Equipe spéléologique, l'extrémité de la carrière se situe à l'aplomb des habitations sur les parcelles cadastrales 35 et 36 (Illustration 6). La cartographie montre que les secteurs sous-cavant ces parcelles présentent des cheminées¹ et des fractures visibles au plafond dans le secteur Y.

- un risque d'effondrement d'une chambre notamment au niveau de la zone Y qui présentait un toit fissuré et des fissures passant au ras des piliers ;
- un risque de débourrage plus ou moins brutal au niveau des conduits karstiques notamment dans la zone X. La chute des matériaux de remplissage (argile) semble s'être bien amorcée au niveau de ces carrières laissant apparaître en surface (dans le jardin du 59 impasse des Gibiers) de petites dépressions.

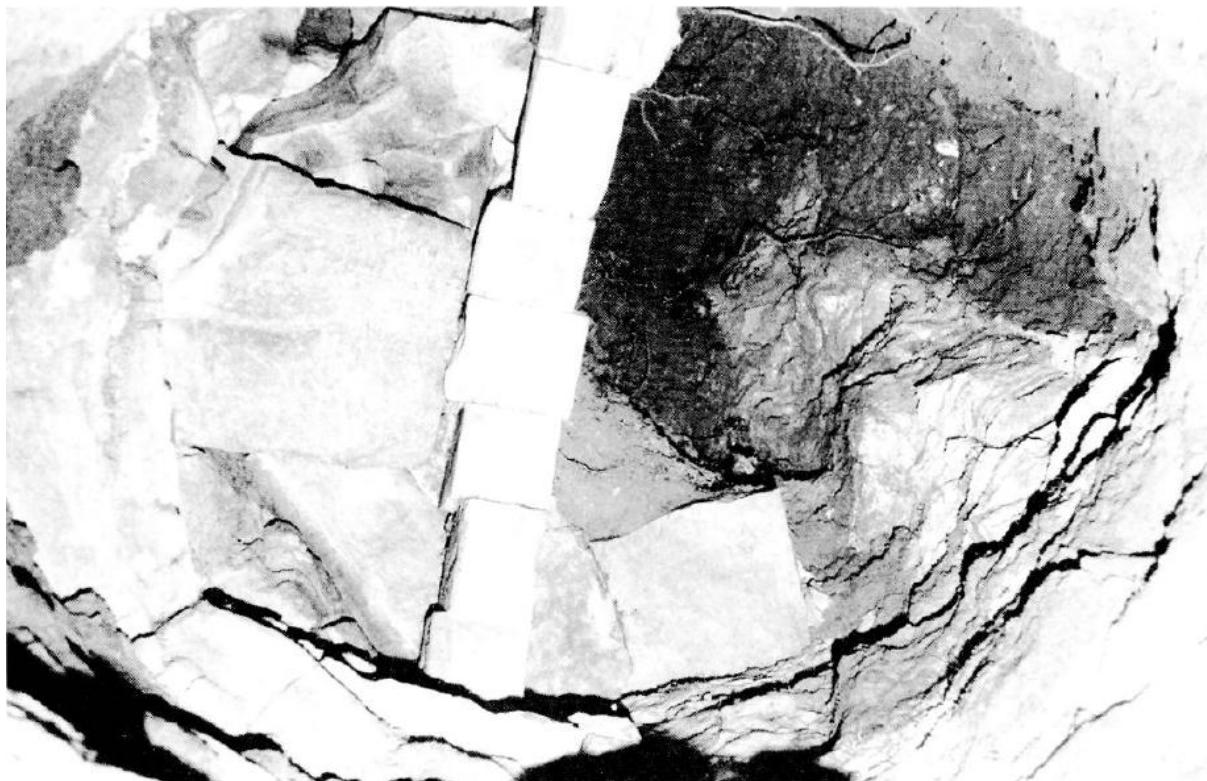
Une cheminée située sur le secteur X sous la parcelle correspondant au numéro 59 de l'impasse des Gibiers a été consolidée lors de l'exploitation de manière à en retenir les matériaux de remplissage (argile limon plus ou moins limoneuse). Une partie des travaux de maçonnerie a cédé et l'écoulement des matériaux a repris (Illustration 9).

*Illustration 9 - Cheminée naturelle fermée par un bouchon retenu par un arc en pierre de réemploi
(Dujardin, 1991)*

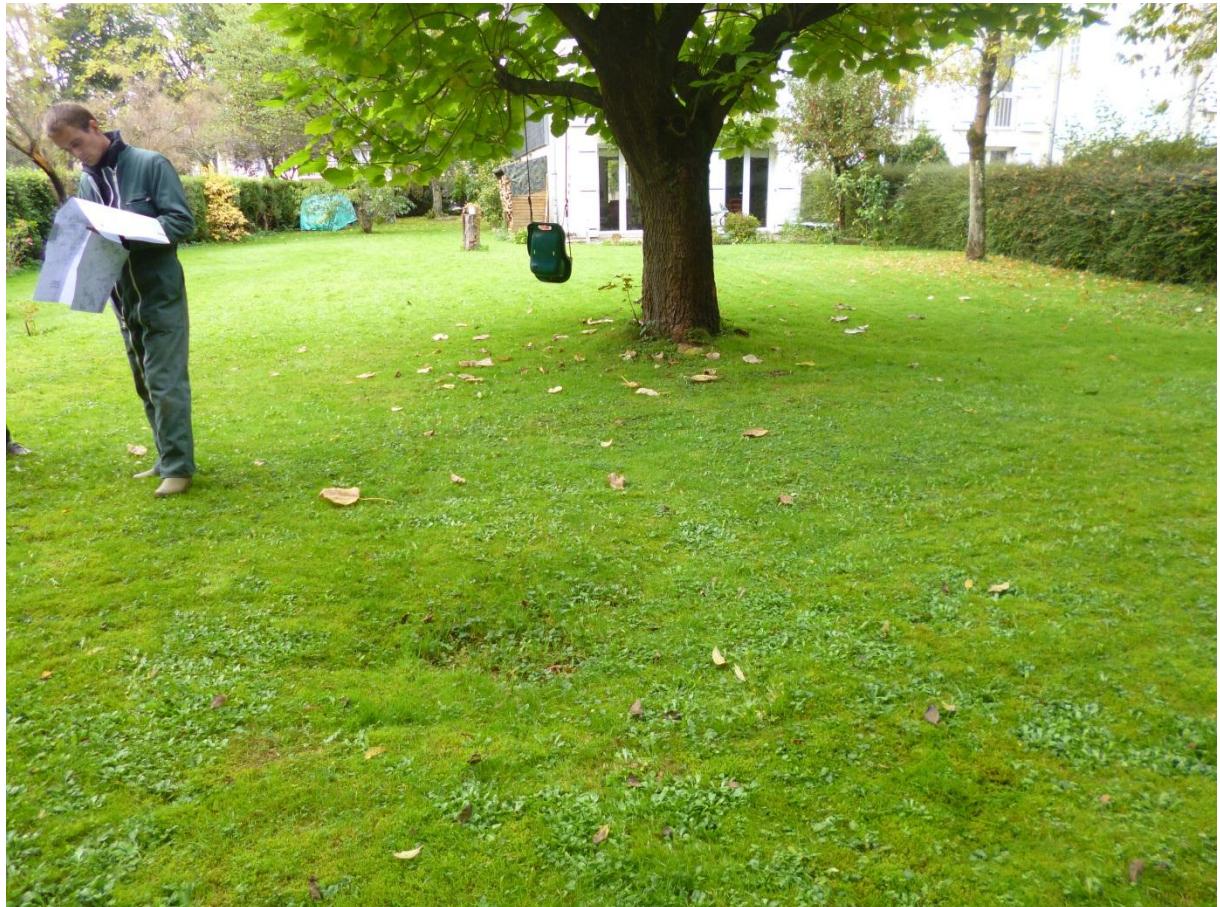
Le jardin de la parcelle 35 (feuille CE 01) est affecté de petites dépressions en surface, plus ou moins marquées (Illustration 10). Celles-ci seraient apparues en 2013/2014.

Illustration 10 – Petites dépressions dans le jardin de la parcelle cadastrale CE 35/36

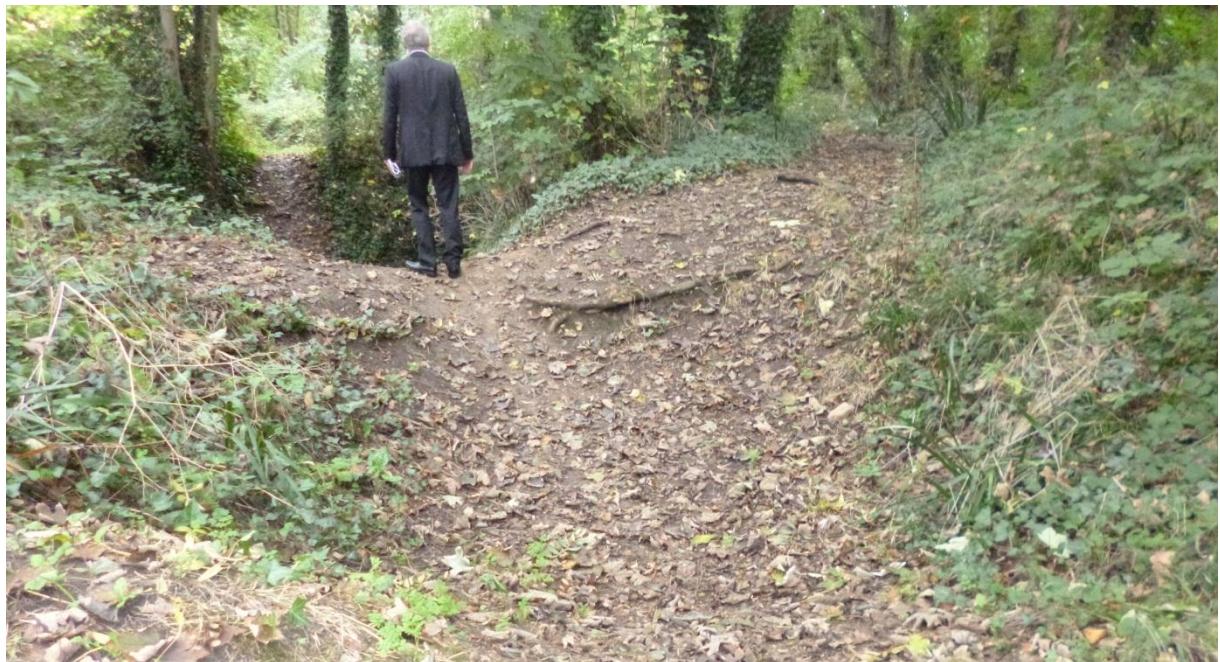
Le Bois de la Garenne est un espace boisé classé dont la topographie est chahutée par la présence de fronts de taille ainsi que de dépressions de plus ou moins grande profondeur et diamètre (de 4 m à une dizaine de mètres de hauteur) correspondant très vraisemblablement à d'anciens effondrements de salles des carrières souterraines. A l'ouest du site et au nord se trouvent quelques maisons d'habitation (au niveau des parcelles cadastrales 35 et 36).

Illustration 11 - Présence de dépressions très marquées sur le site du Bois de la Garenne

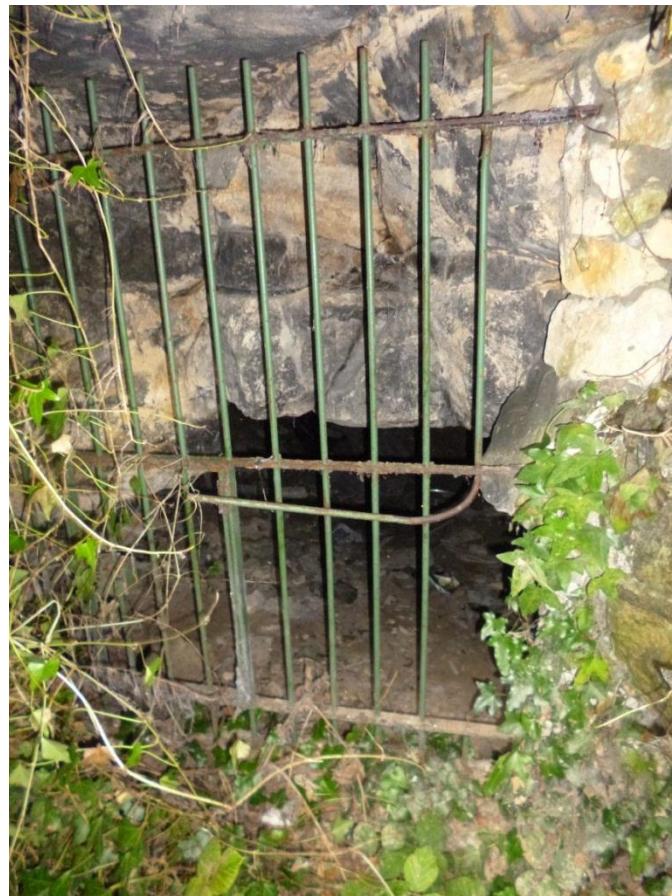
Plusieurs entrées se trouvent sur le site. Elles sont ouvertes au niveau des fronts de taille d'anciennes carrières à ciel ouvert. Certaines sont en partie remblayées (ou objet d'effondrement), d'autres sont munies de grilles qui sont en partie endommagées pour certaines (par vandalisme ou pour les besoins de la visite).

Illustration 13 - Grille d'entrée d'une cavité sur le site de la Garenne

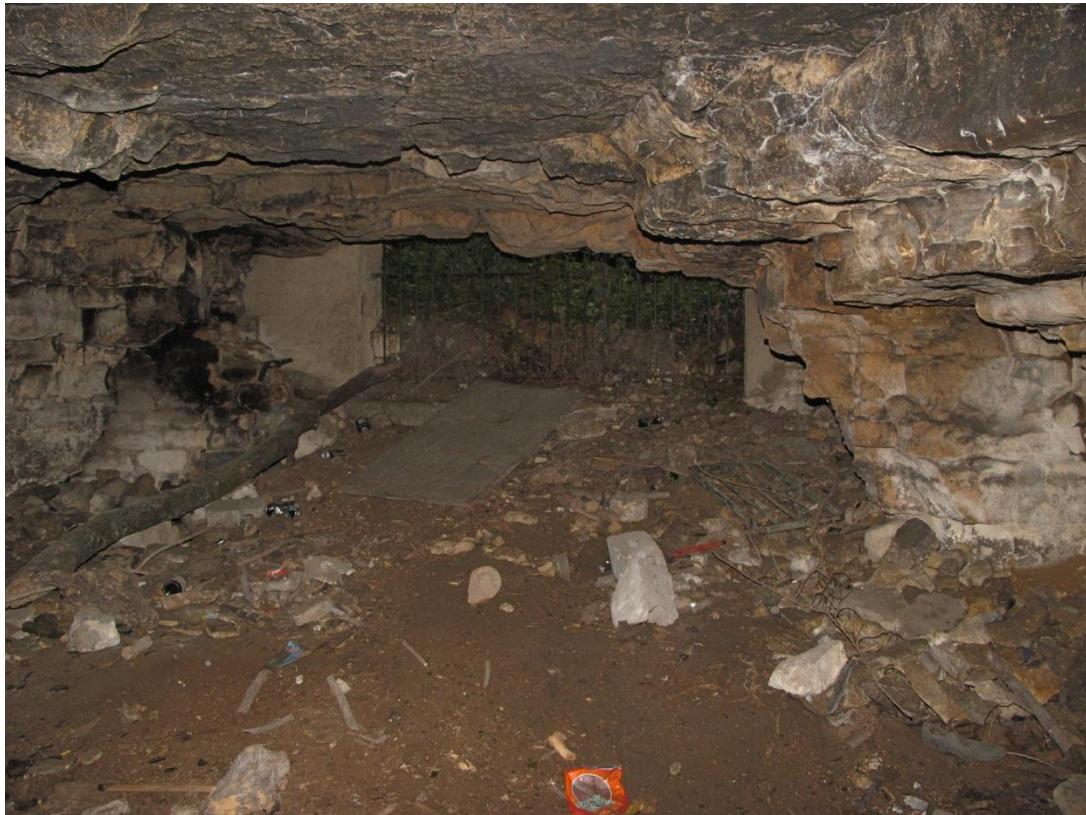
L'entrée permet d'accéder à une première salle d'environ 3 m de hauteur (Illustration 14) et d'environ 13 m de diamètre. Cette salle présente un cône de déblais arrivant depuis la surface et quelques chutes de bancs de toit. Une « cheminée », déjà décrite dans l'étude de 1988, est visible au toit de cette salle (Illustration 15). Ce conduit, comblé par des matériaux

Illustration 14 - Première salle, vue vers l'entrée (vers le sud)

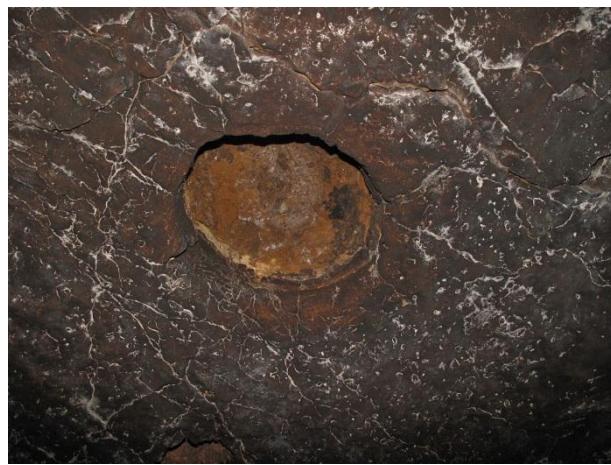
argileux est d'origine naturelle. Il s'agit d'un ancien conduit karstique comblé par des argiles de décalcification.

Illustration 15 – Départ de conduit karstique au toit de la première salle

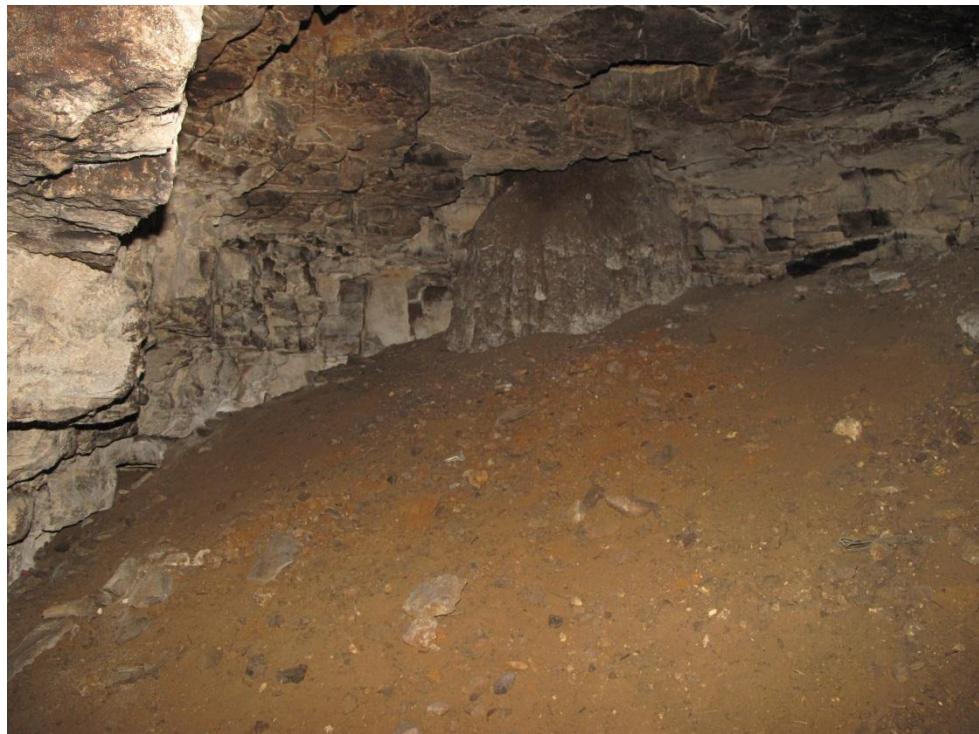
Cette première salle donne accès, à droite, à une petite salle annexe qui présente une hauteur de remblai relativement conséquente et surtout un conduit karstique d'environ 1,5 m de diamètre par lequel un apport de matériaux s'est produit (Illustration 16).

Illustration 16 – Salle annexe au départ de la première salle (à droite) présentant, au toit, une cheminée partiellement décolmatée et une forte épaisseur de remblais

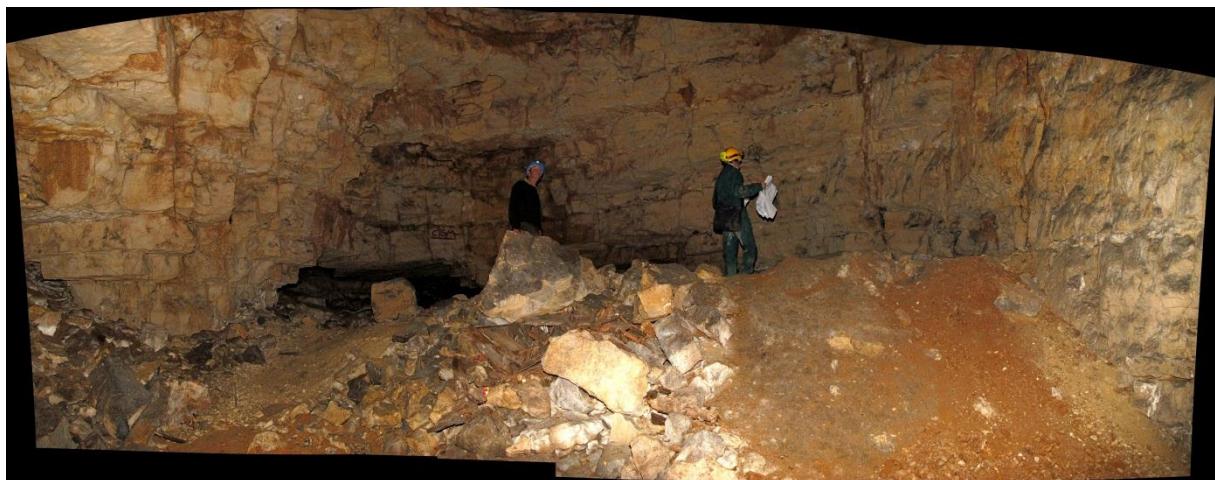
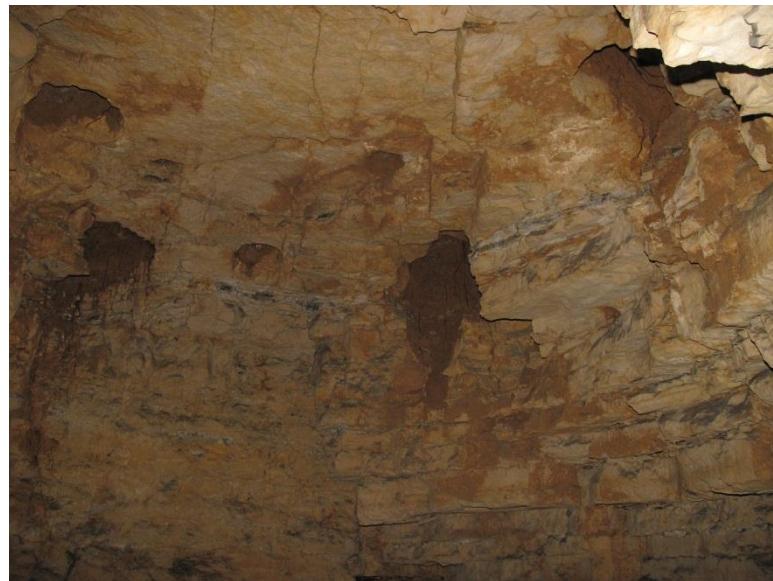
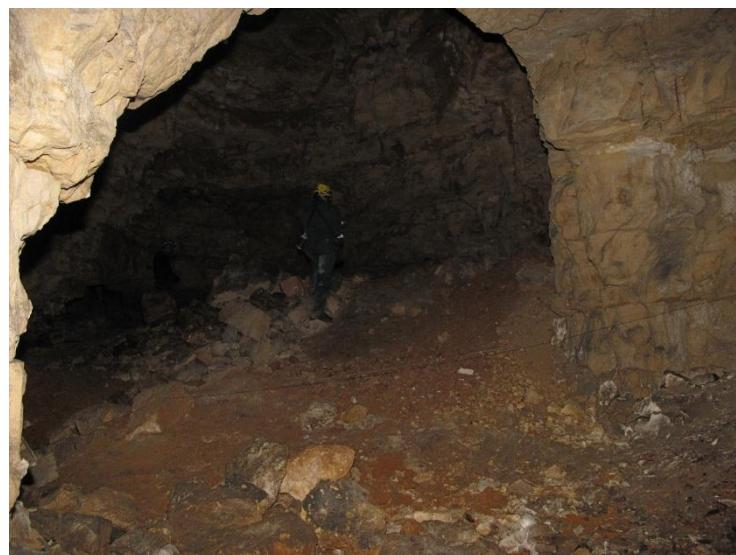
Ensuite, la première salle débouche sur une grande salle de 6 m de hauteur de vides résiduels et de 8,5 m de large et 11 m de long (Illustration 17). Cette salle présente de nombreux conduits karstiques dont le diamètre est généralement compris entre 0,4 et 1 m de diamètre et distant d'environ 2 m les uns des autres (Illustration 18). Certains d'entre eux laissent voir des systèmes racinaires. Cette salle présente également un début de remontée de voûte de type fontis (chute progressive des bancs de toit). Par ailleurs, son toit est traversé par une diaclase pénétrante d'orientation N40°. De nombreuses fissures mécaniques affectent également le toit lui conférant un aspect faïencé. De certaines fissures sortent des racines.

Illustration 17 - Deuxième salle (vue panoramique)

Illustration 18 - Toit de la deuxième salle

Illustration 19 - Vue vers la voûte de la deuxième salle

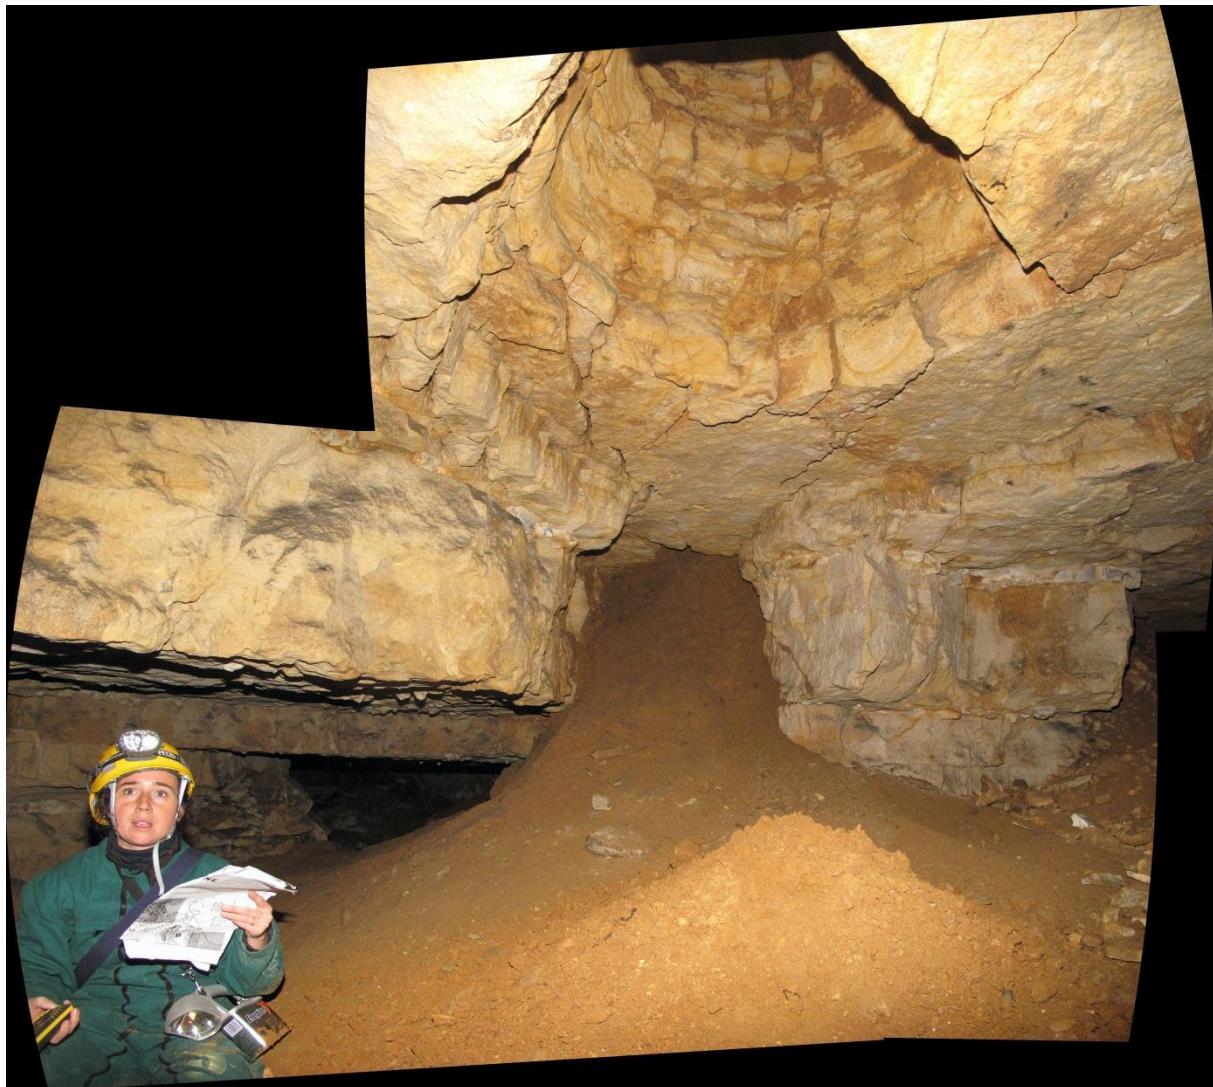
Cette salle présente un passage rétréci vers une seconde salle annexe caractérisée par un conduit karstique décolmaté sur une hauteur de 3 m à partir de la voûte et par la présence de nombreux remblais en provenance notamment de la surface.

Illustration 20 - Salle annexe au départ de la deuxième salle (à gauche)

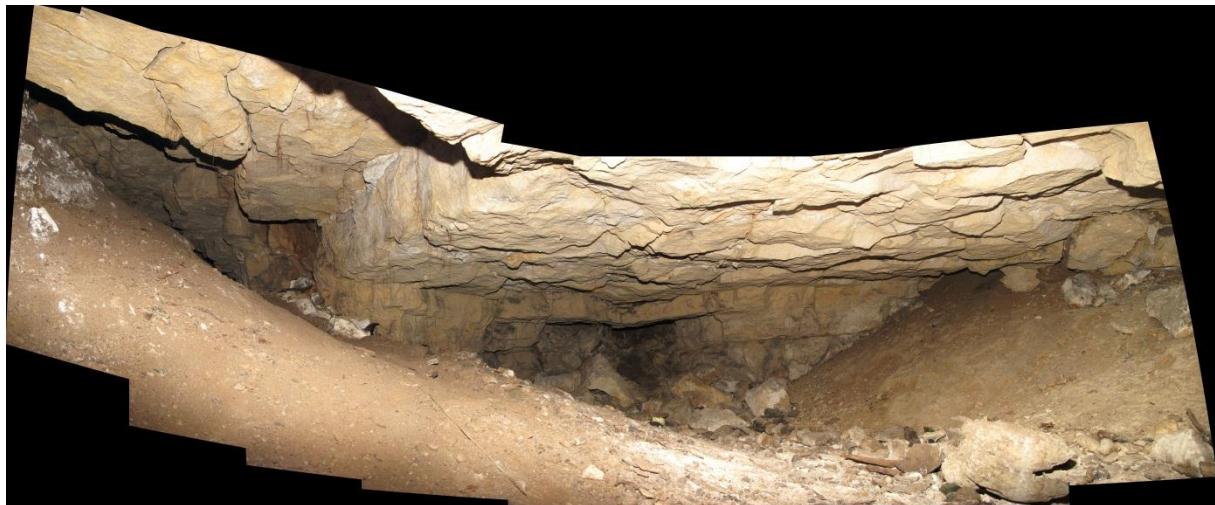
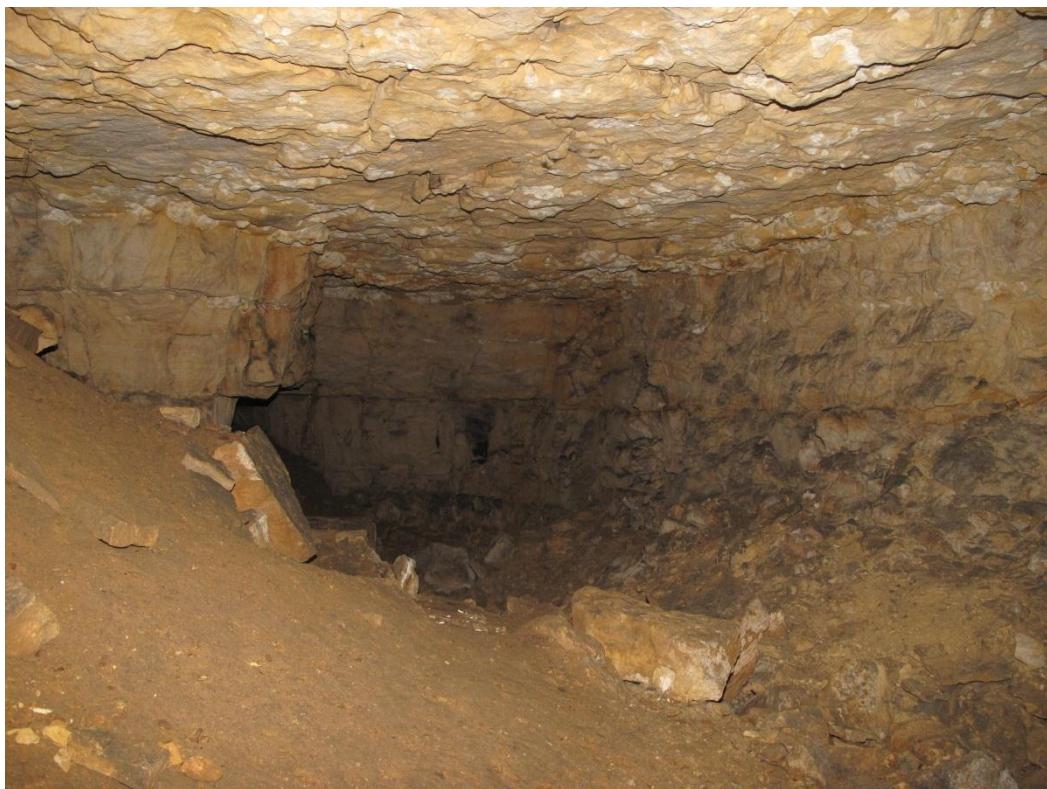
A partir de la grande salle un passage de faible hauteur (≤ 1 m) permet d'accéder à la dernière salle. Cette salle présente 3 piliers alignés derrière lesquels se trouve une zone remblayée. De même, il n'est pas possible d'accéder au front de cette dernière salle du fait de la présence de remblais en provenance de la surface. Comme mentionné dans l'étude de l'Equipe spéléologique de 1988, il est probable que cette salle se poursuive. Au niveau du deuxième pilier elle est traversée par une diaclase d'orientation N/S°.

Illustration 21 - La troisième salle depuis la « grande salle »(vue panoramique)

Illustration 22 - Fond de la troisième salle (vue vers l'ouest)

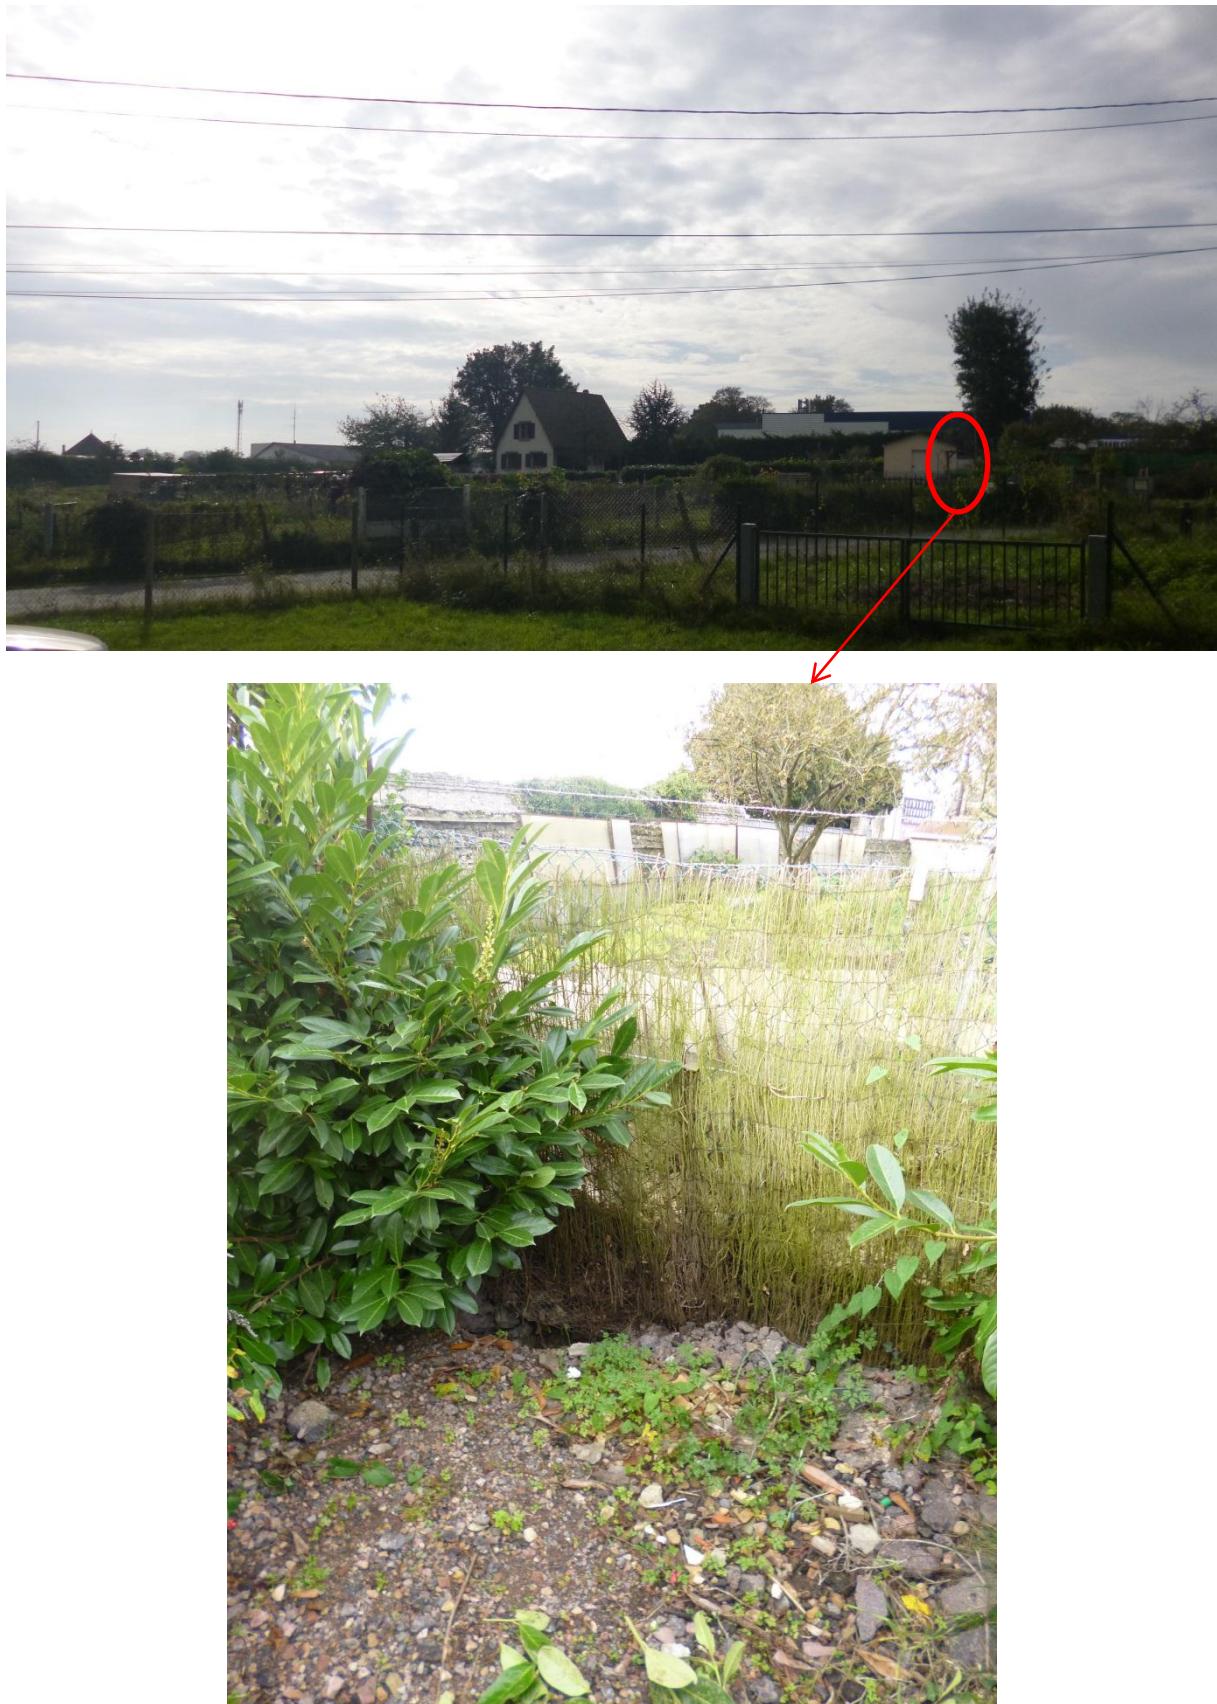
D'après les Services techniques d'Herouville-Saint-Clair, les jardins familiaux situés en contrebas du Viaduc, côté ouest, ont été le siège d'un effondrement (Illustration 23). Une ancienne descenderie située dans le prolongement de l'effondrement, en direction du Nord, d'une largeur de 5 m aurait été comblée. D'après la BDCavité, le site est concerné par une petite carrière exploitée par chambres et piliers dont l'orifice aurait été connu à la date du recensement des cavités du Calvados (source : DDT14).

Illustration 23 – Localisation de l'effondrement situé dans les jardins familiaux

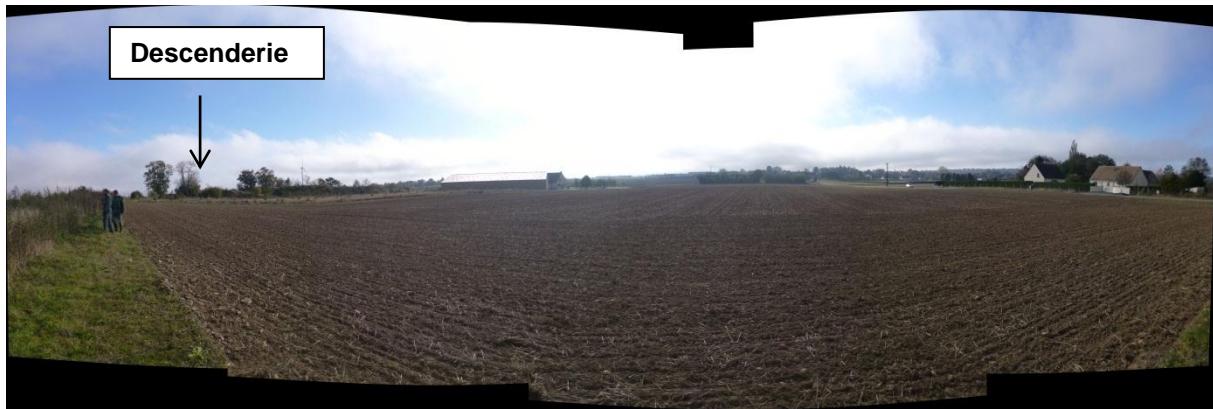
Illustration 10 – Environnement de la carrière souterraine visitée à Aubigny (vue panoramique)

Au niveau des terres labourées, le sol est concerné par une cuvette qui pourrait correspondre à un affaissement ou plutôt, d'après le propriétaire, à un tassement survenu au niveau d'un vieux fond à ciel ouvert remblayé (Illustration 10).

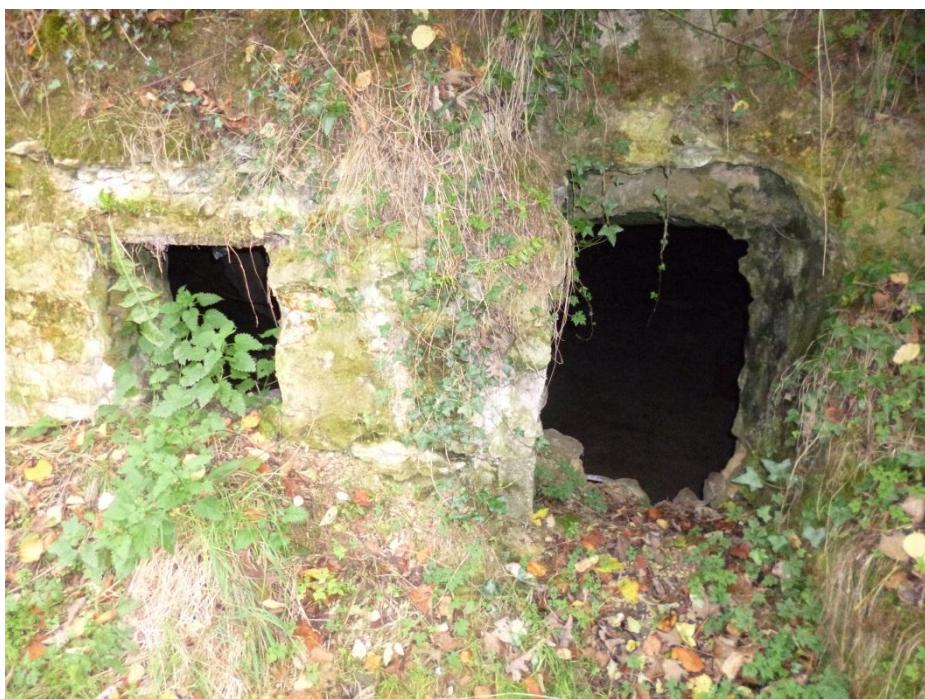
Illustration 12 - Petites entrées de caves latéralement à la descenderie

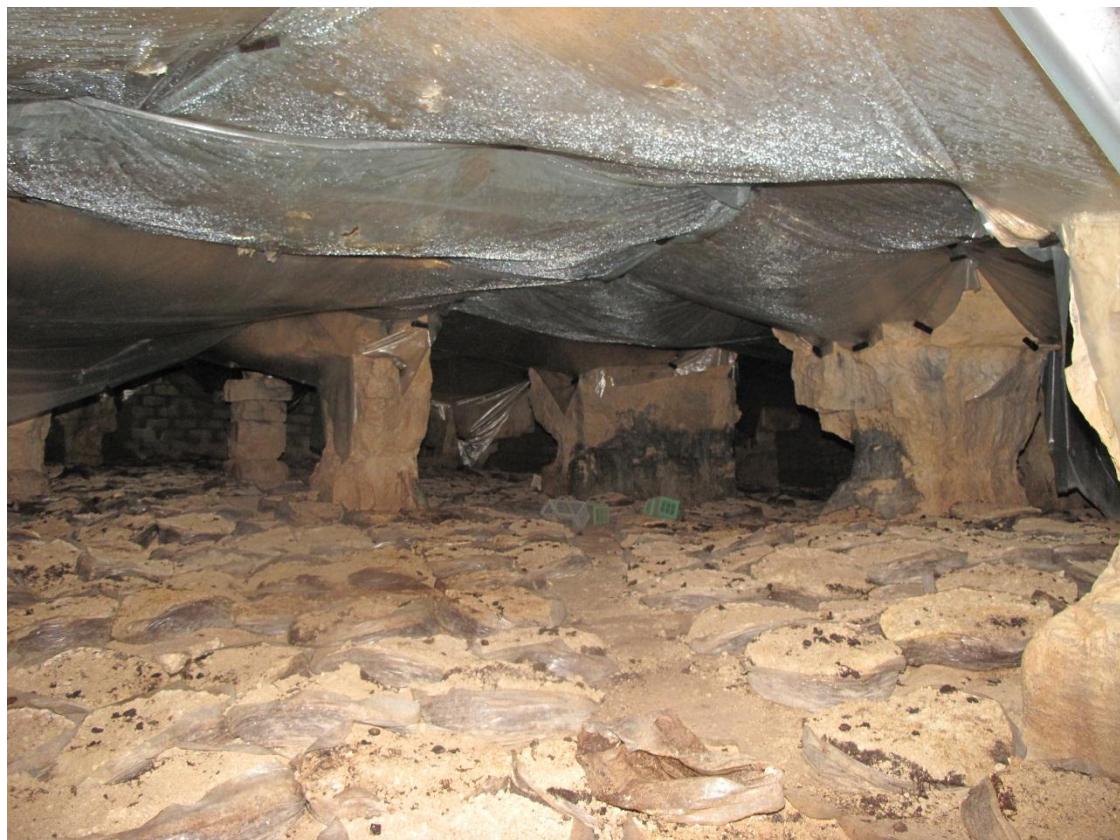
Le sol de la carrière est localement jonché par les restes de l'exploitation des champignons, abandonné visiblement dans la précipitation. Par ailleurs, le toit de la carrière est également marqué par cette exploitation avec la présence de bâches plastiques qui masquent dans de nombreux endroits l'état du toit (Illustration 13).

Illustration 13 – Vue d'ensemble d'une partie de la carrière avec trace de l'exploitation en champignonnière (sacs de culture, cagettes et bâche au niveau du toit)

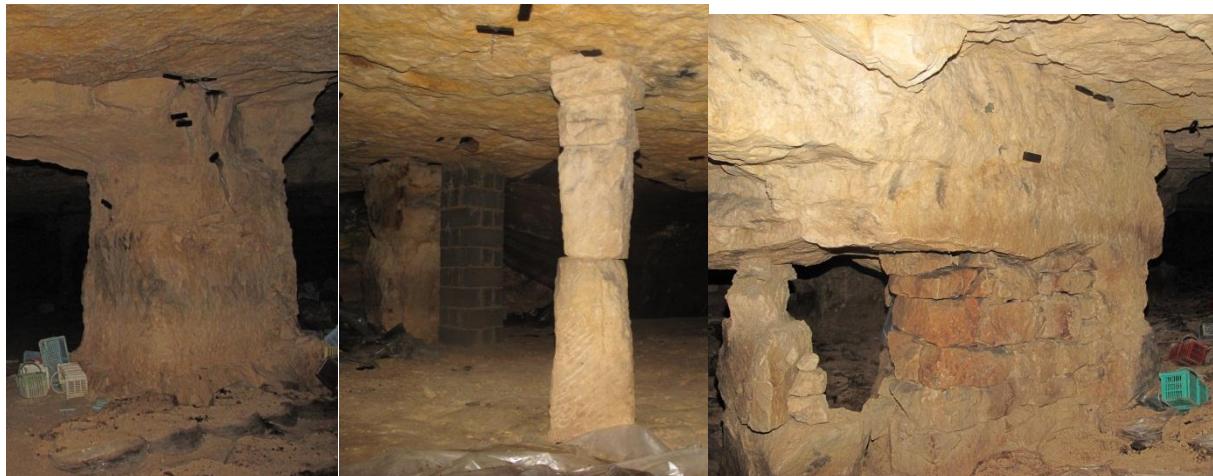
Illustration 14 – Différents types de piliers rencontrés dans la carrière d'Aubigny : pilier tourné (à gauche), pilier à bras et pilier maçonné (au centre), pilier reconstitué (à droite)

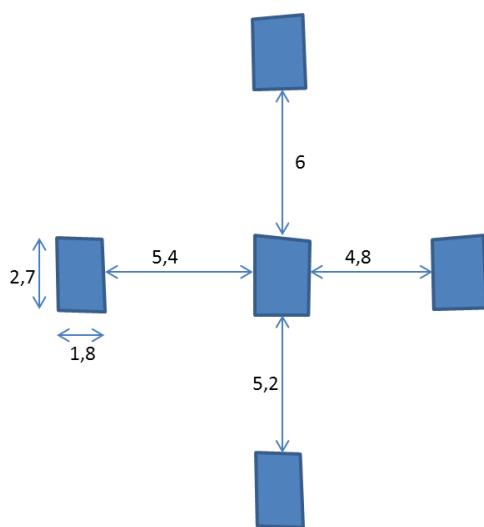
Leur espacement est également variable et le plus souvent compris entre 5 m et 9,5 m. Dans certains secteurs, le taux de défruitements (pourcentage de vide par rapport à la surface totale) est supérieur à 90 %. Cela pourrait, dans certains secteurs, résulter d'une surexploitation de la carrière avec suppression de piliers intermédiaires. A noter qu'il existe quelques chambres de dimensions conséquentes présentant des portées très importantes (9,5 m de large et 35 m de long pour la chambre de l'Illustration 16).

Illustration 15 – Exemple de mesure d'espacement entre les piliers conduisant à un taux de défruitements de 91 %

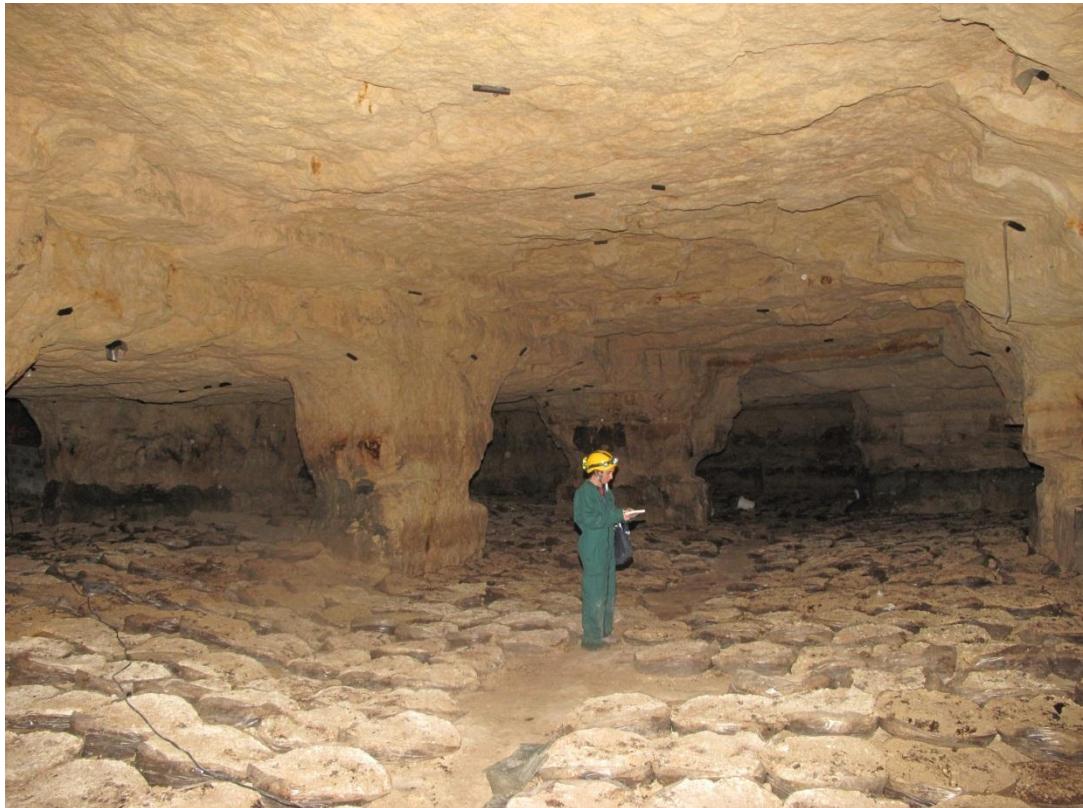
Illustration 16 – Exemple de chambre de grande dimension (9,5 m de large, 35 m de longueur, 4,3 m de hauteur)
