Evaluation des risques liés au vieillissement des carrières terriennes de Basse-Normandie

Rapport final

BRGM/RP-64117-FR
Novembre 2014

Étude réalisée dans le cadre des opérations
de Service public du BRGM 2014- SP14BNO08

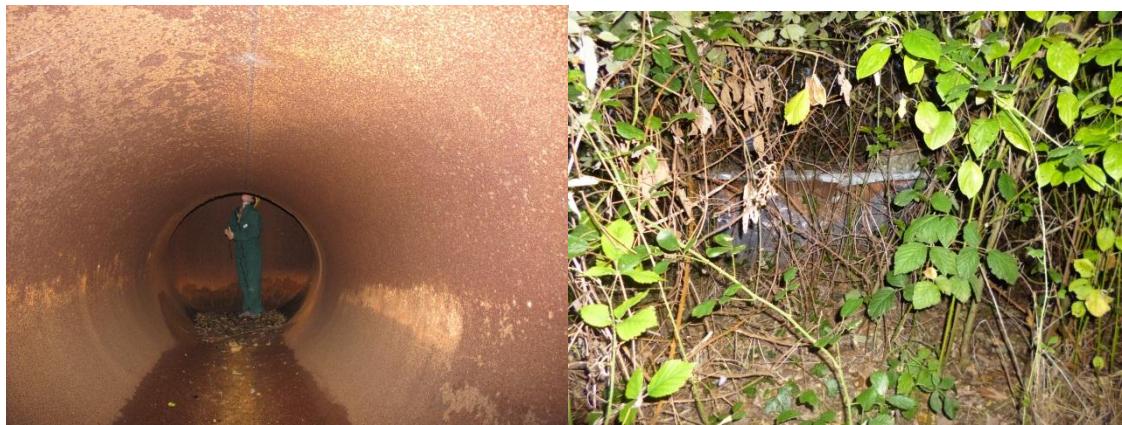
L'épaisseur de recouvrement a été mesurée à 9 m au niveau d'une bouche d'aération située au nord du site et qui a pu être repérée en surface (Illustration 17). Cette hauteur peut être variable en fonction de la topographie de surface, la topographie du sol (ou mur) de la carrière (qui semble varier relativement peu) et des chutes de bancs de toit.

Illustration 17 – Mesure de l'épaisseur de recouvrement au niveau d'une bouche d'aération débouchant au jour

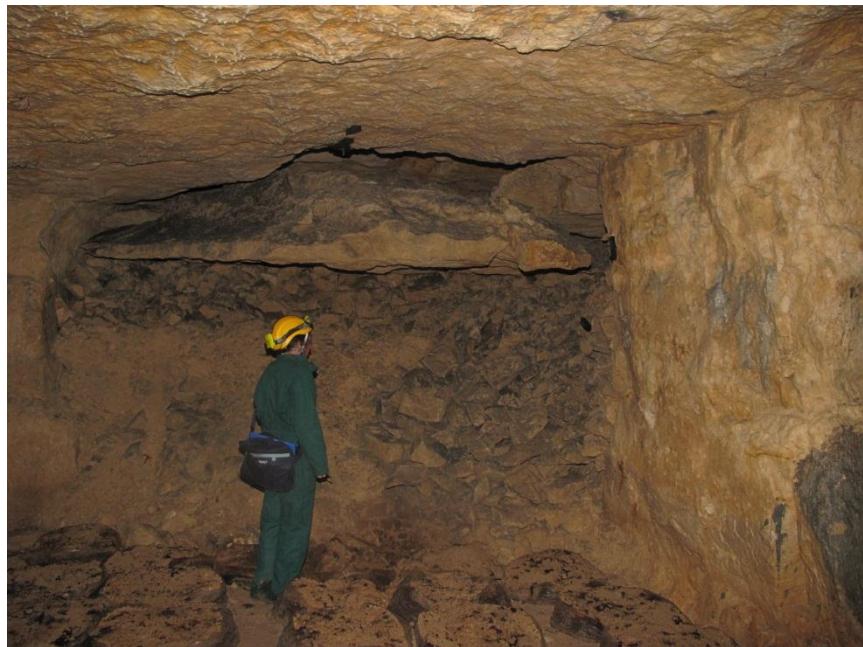
Illustration 22 – Premier banc de toit reposant sur les remblais

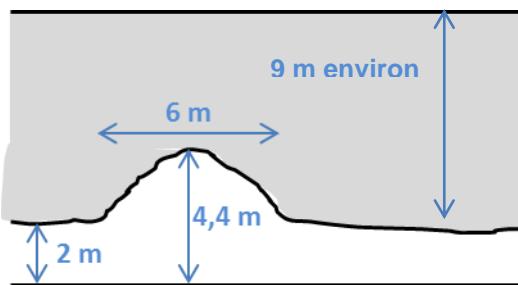
Illustration 24 – Représentation schématique en coupe au niveau de la zone d'amorce de la cloche de fontis

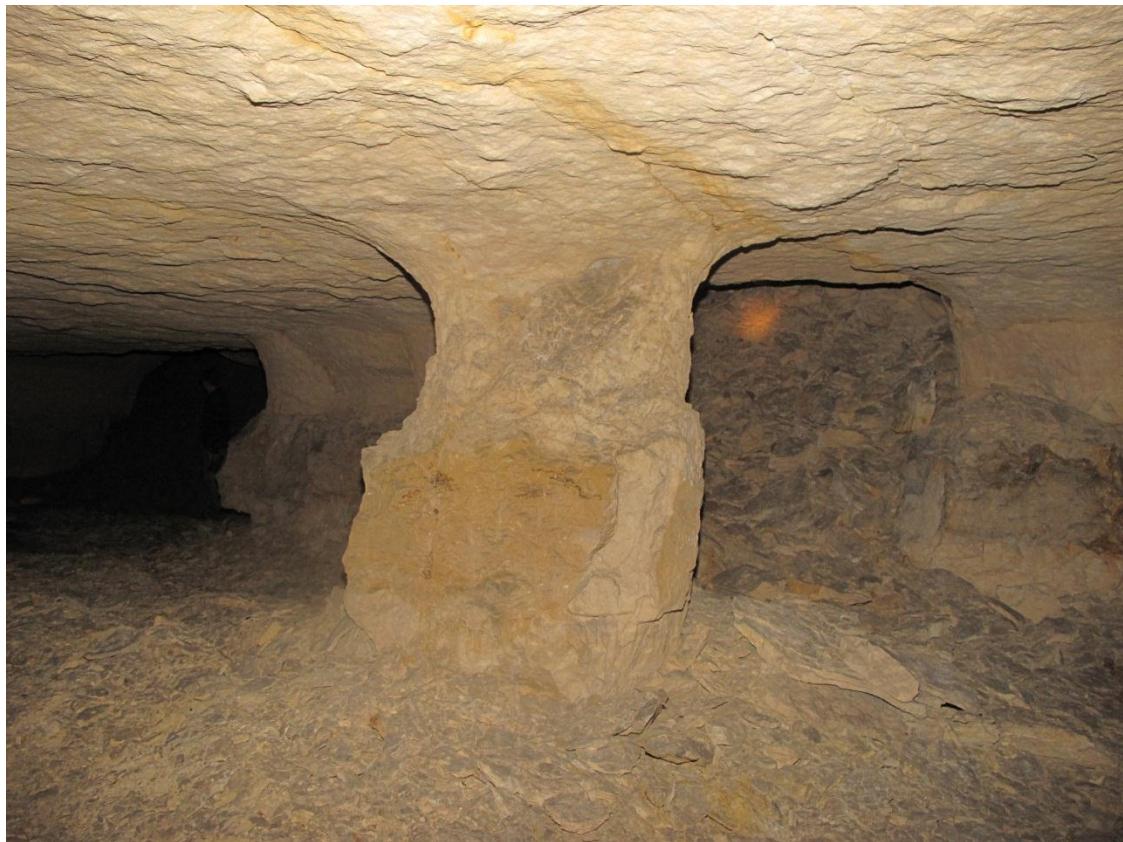
Illustration 30 - Ecaillage important du pilier conduisant à son défruitelement en tête

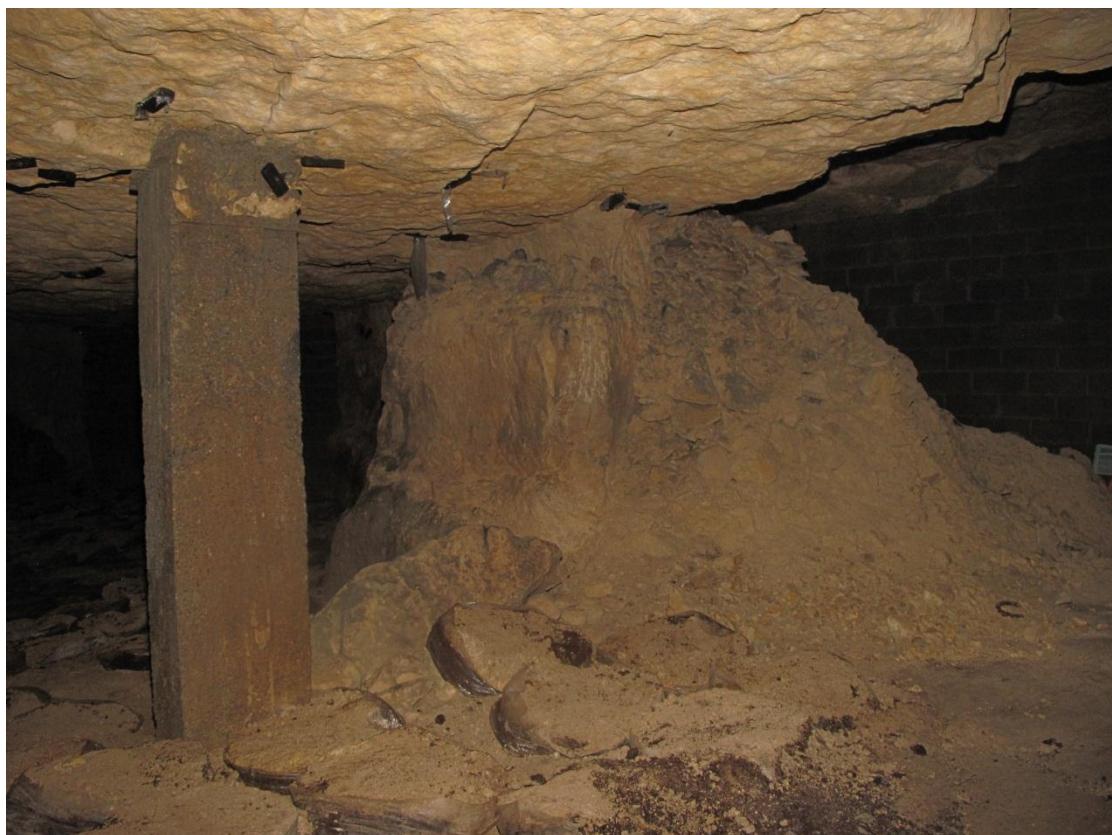
Illustration 31 - Ecaillage et défournement de blocs instables

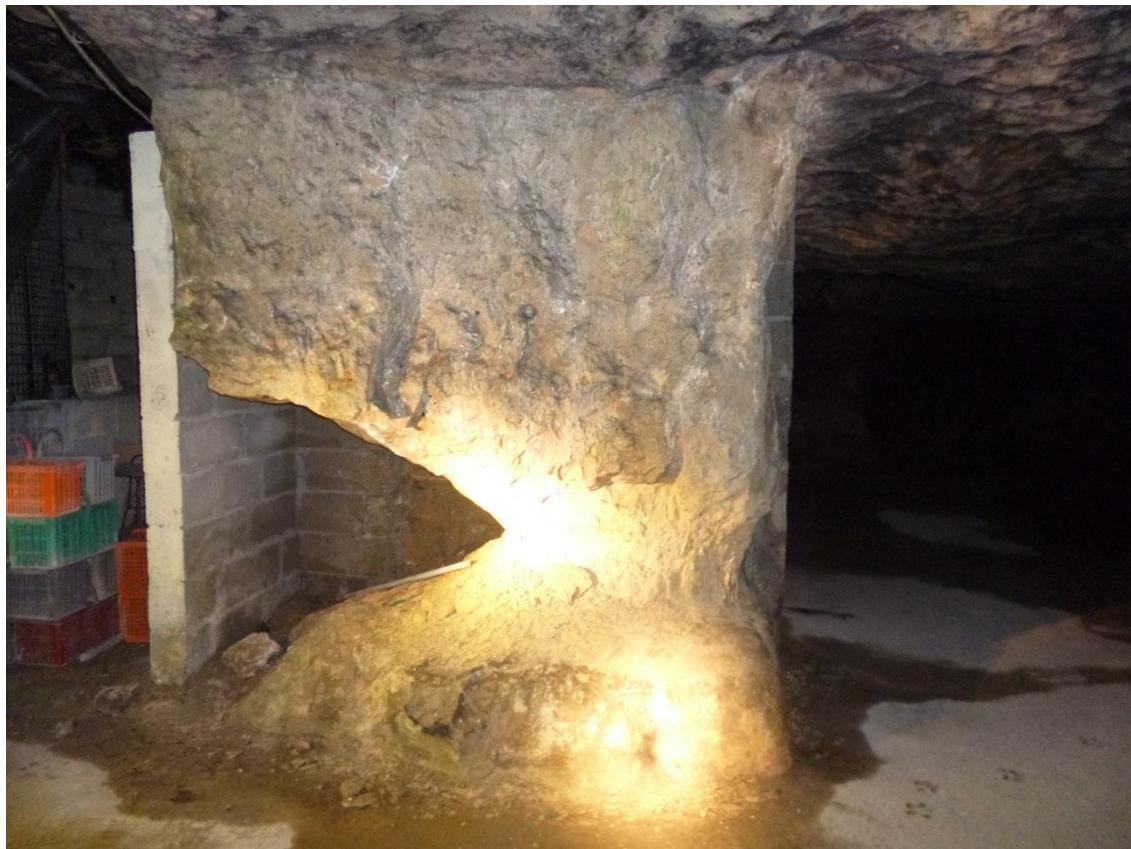
Illustration 32 – Pilier en diabolo au niveau de l'entrée de la carrière d'Aubigny

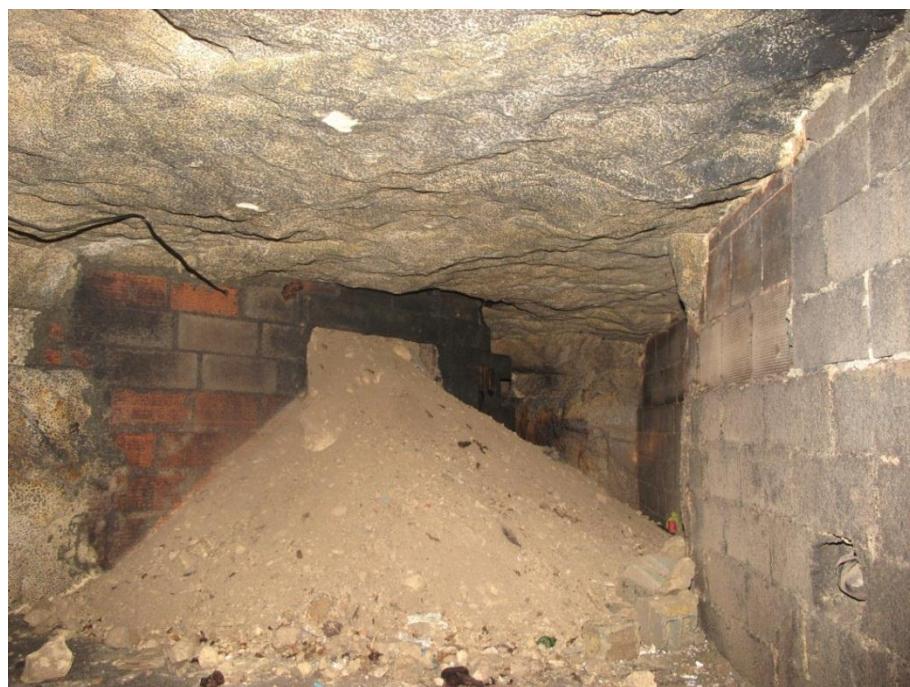
La présence de puits rebouchés par remblaiement gravitaire depuis la surface a été constatée (Illustration 33).

Illustration 33 – Puits rebouché depuis la surface

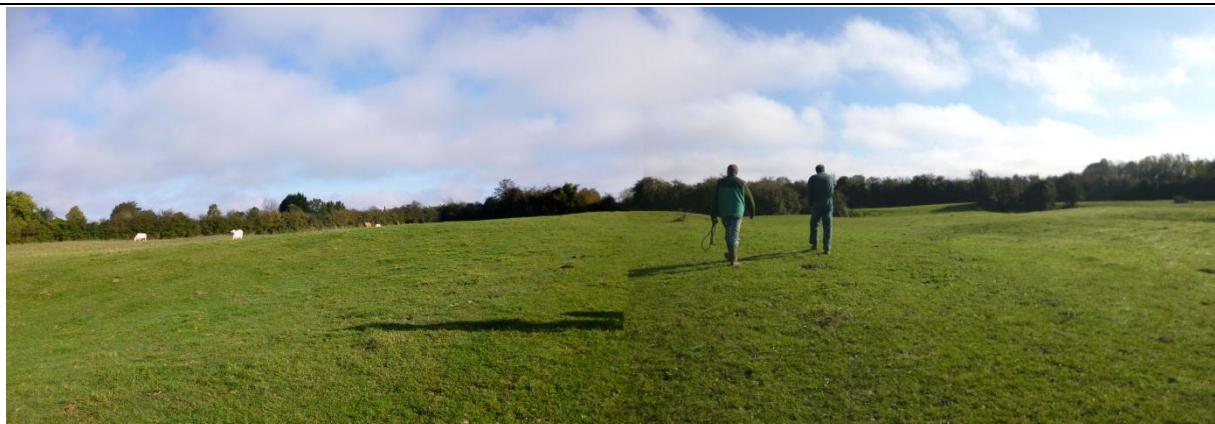
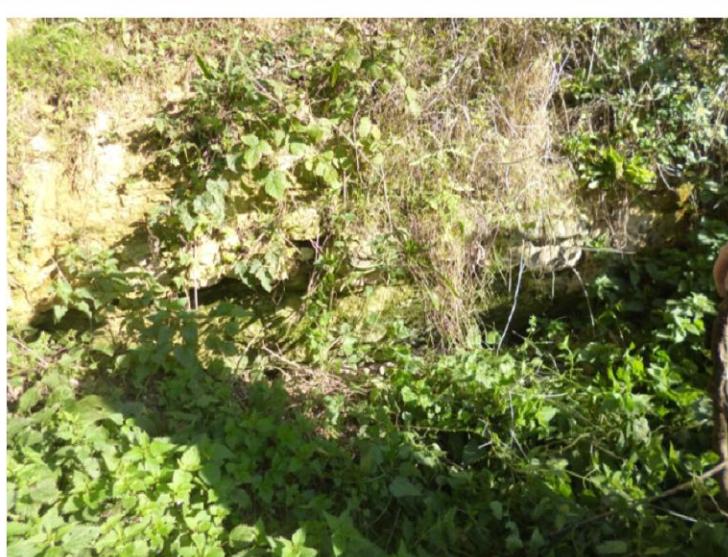
- de l'autre côté de la D658, à la même hauteur, au niveau du Champ Benoit se trouvent des entrées de cavité souterraines. Compte tenu de la végétation, il n'a pas été possible d'y pénétrer ni même de voir si cette entrée débouche effectivement sur une cavité visitable (Illustration 34) ; le terrain correspondant au Champ Benoit (parcelle 17) présente une topographie chahutée dont l'origine pourrait correspondre à d'anciennes carrières à ciel ouvert.

Illustration 34 – Environnement du Champ Benoit (images assemblées en panorama) et entrée potentielle au niveau du Champ Benoit (parcelle 17)

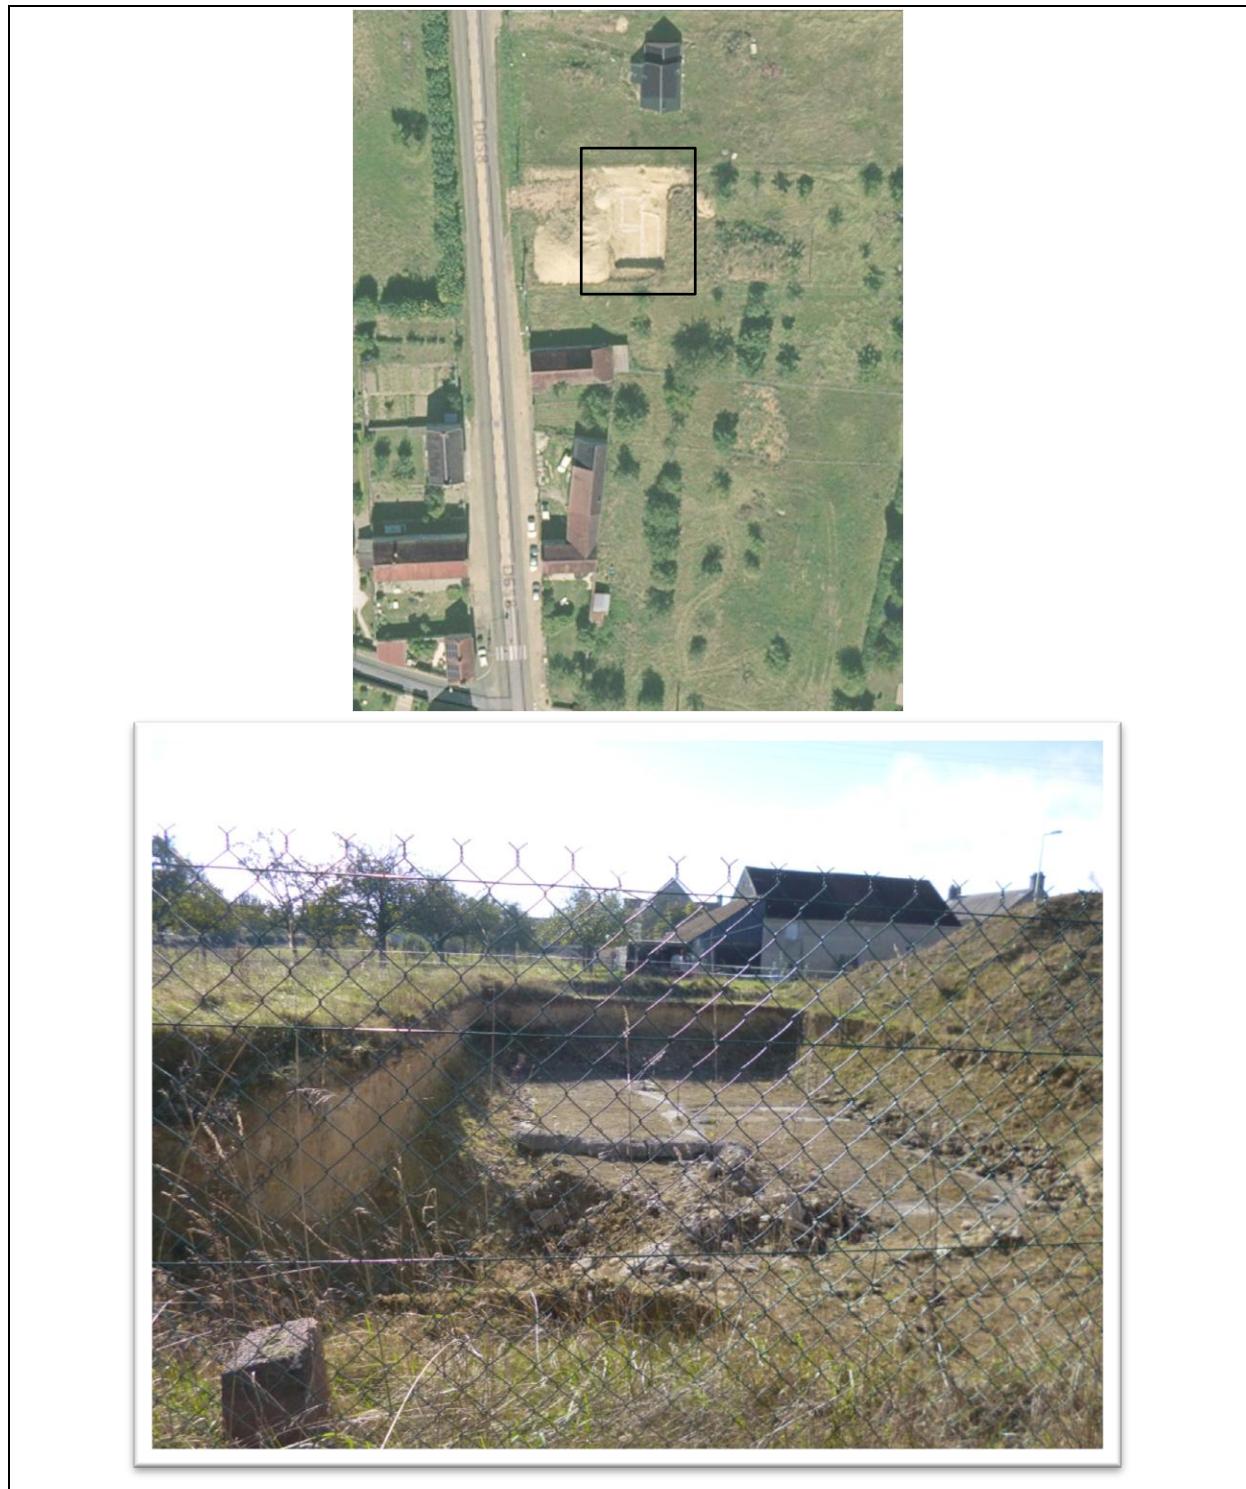
- A Saint-Pierre-Canivet, un chantier de construction d'une maison avec sous sol enterré a été arrêté en raison de la découverte de vides (leur origine n'a pu être retrouvée sur les photos aériennes consultées : 1947, 1955, 1960 et 1972).

Illustration 35 – Chantier abandonné en raison de la découverte d'une ancienne descenderie

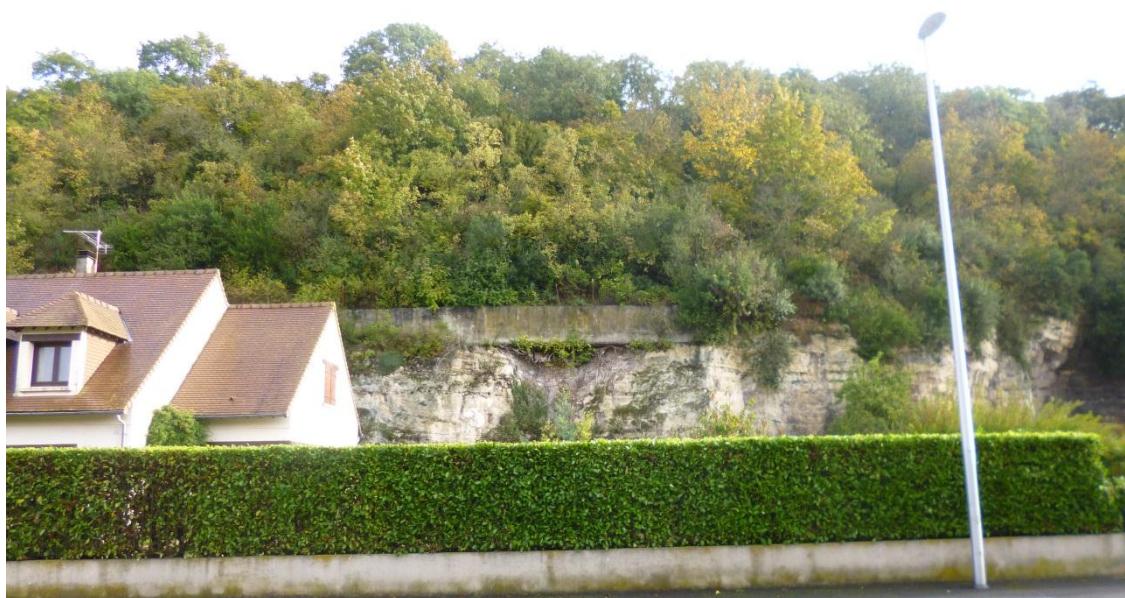
Illustration 9 – Vue de face du coteau de la rue des Roches

Par ailleurs, il est à noter que la falaise du pied de versant présente quelques blocs susceptibles de se détacher dont un est situé au niveau de l'entrée (Illustration 19) et un deuxième dans la cour d'environ 3 m³, connu de la propriétaire (Illustration 20). De plus, comme le montre l'Illustration 9, la partie verticale du coteau présente un mur en tête qui est

en partie en surplomb (perte du sol d'assise). Ce mur pourrait à terme s'ébouler dans la cour de l'habitation.

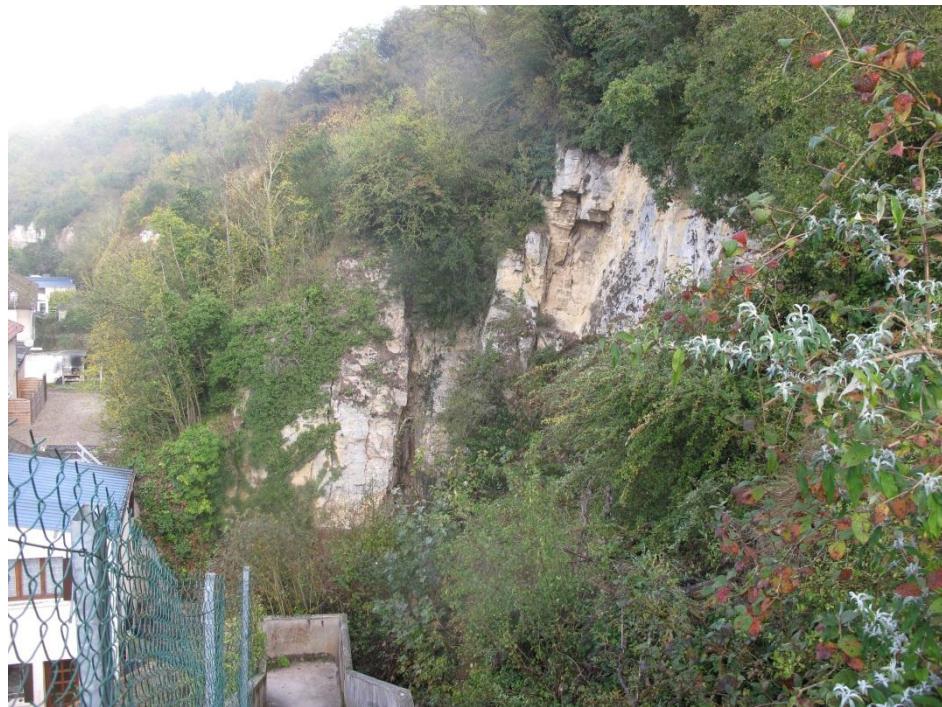
Illustration 10 – Vue de profil du coteau et notamment des fentes de décompression du massif calcaire

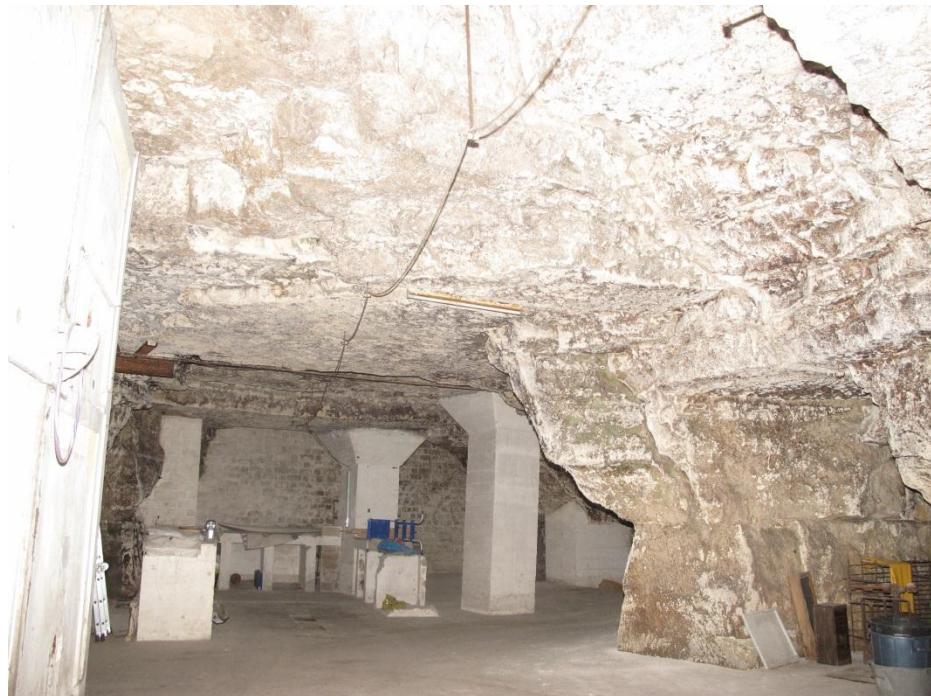
La cavité est de taille modeste (un peu moins de 400 m²) et présente des hauteurs maximales d'environ 5 m (Illustration 13).

Illustration 13 - Vue de la carrière du 35 rue des Roches

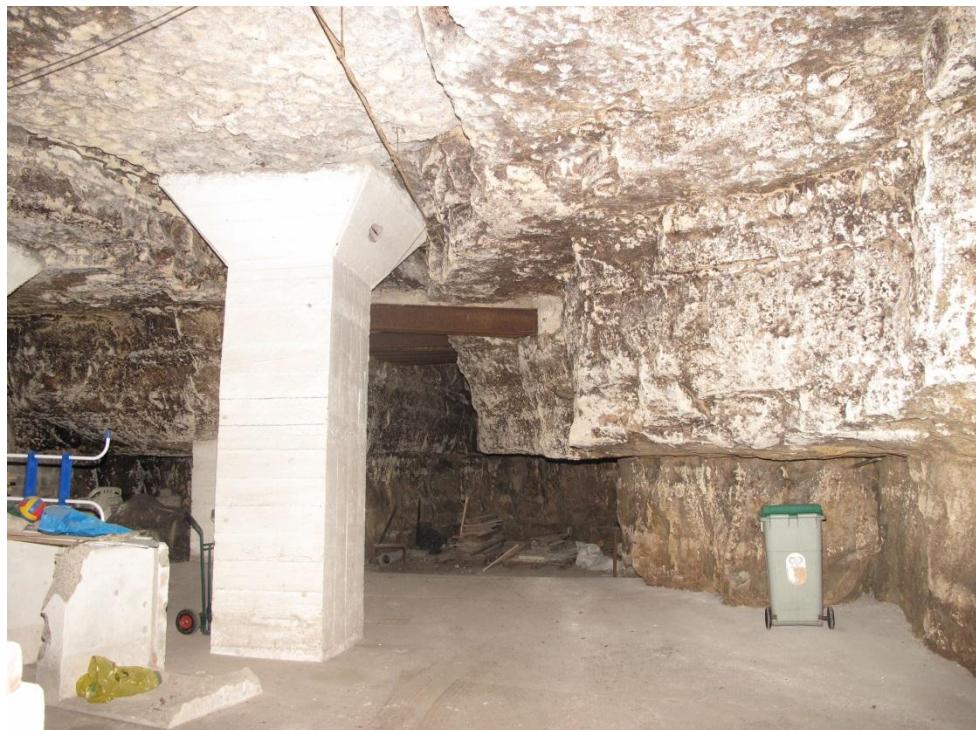
Comme mentionné, le fond de la cavité est conforté par des piliers maçonnés mais le sommet de ces derniers n'est plus clavé au banc de toit, l'espace résiduel, haut d'au moins 5 cm, héberge chaque année, d'après la résidente, des chauves-souris. A noter qu'un des piliers n'est pas vertical (Illustration 17), il doit être fondé dans les remblais qui recouvrent le plancher de la carrière et ce dernier a dû tasser avec le temps, sous l'effet du poids du chargement du pilier et éventuellement sous celui des battements de la nappe phréatique

(consolidation). De plus, le premier banc de toit de la cavité semble se décoller localement, notamment au niveau des piliers.

Illustration 17 – Léger basculement du pilier

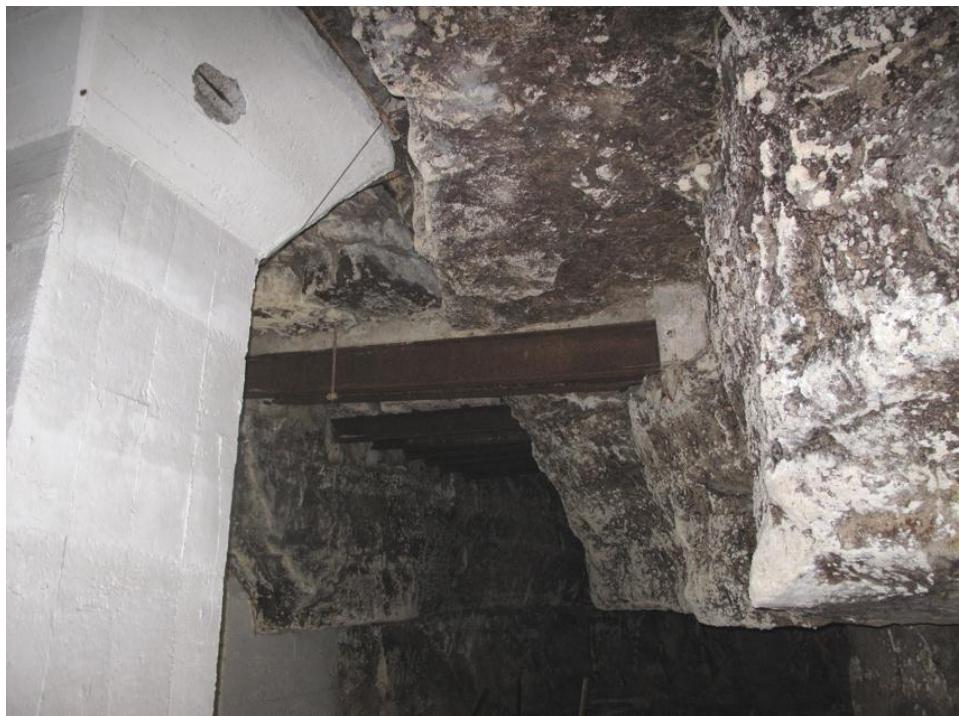
Illustration 18 – Confortement d'un banc de toit par des fers H et des boulons

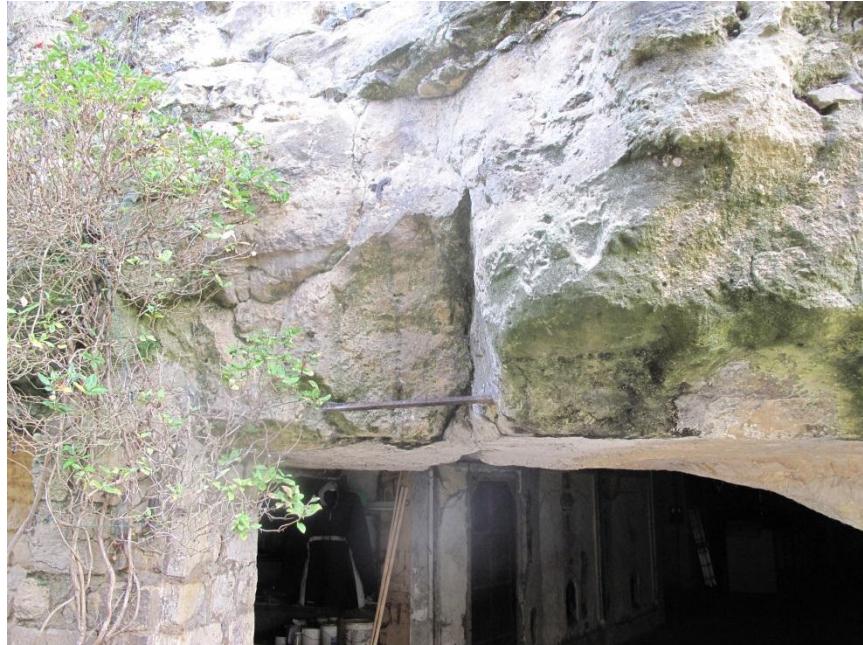
Illustration 19 – Zoom sur l'entrée de la cavité du 35 rue des roches

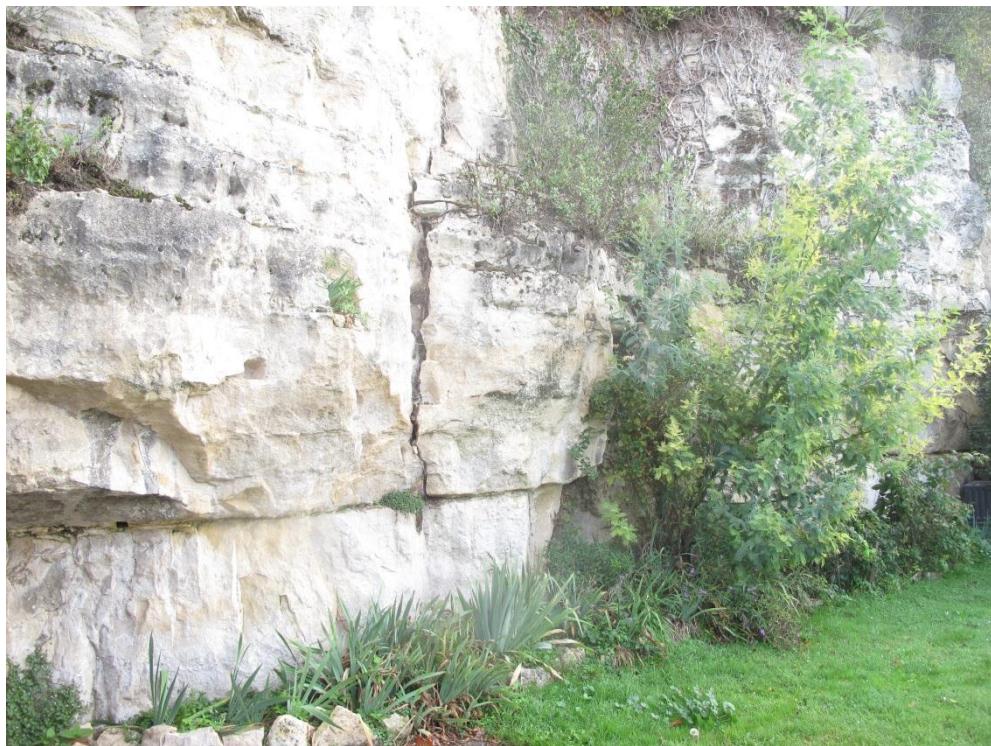
Illustration 20 – Bloc en cours de désolidarisation du massif

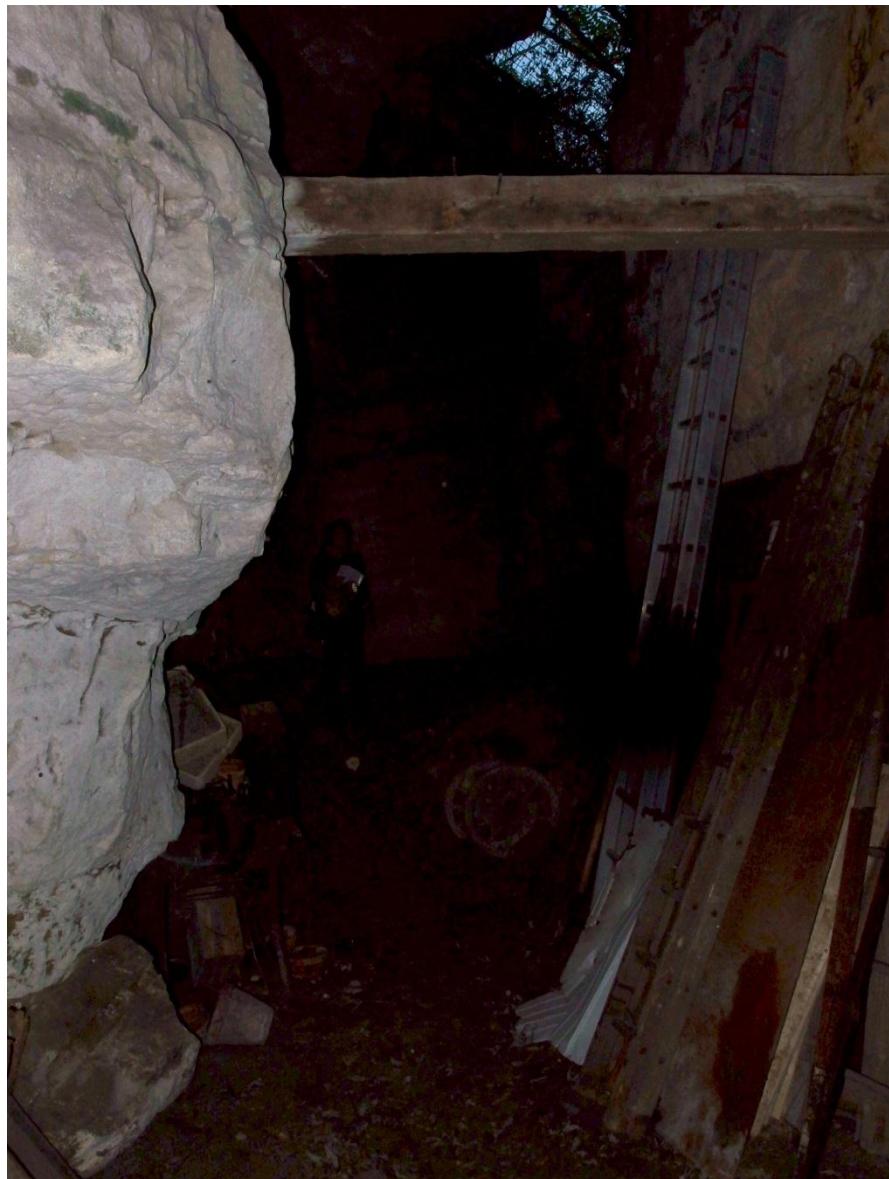
La première salle présente des hauteurs de vide comprises entre 2,3 et 4,5 m avec une hauteur de recouvrement moyenne estimée à 3 m à partir de la zone qui communique avec l'extérieur. La deuxième salle, quant à elle, présente des hauteurs fortement variables comprises entre 2,5 et 5 m. Dans cette seconde salle, les épaisseurs de recouvrement pourrait être de l'ordre d'une quinzaine à une vingtaine de mètres (d'après le Scan 25 de l'IGN). Le niveau du toit est hétérogène vraisemblablement du fait d'anciennes chutes des premiers bancs de toit.

Illustration 22 – Vue de la première salle sur le jour

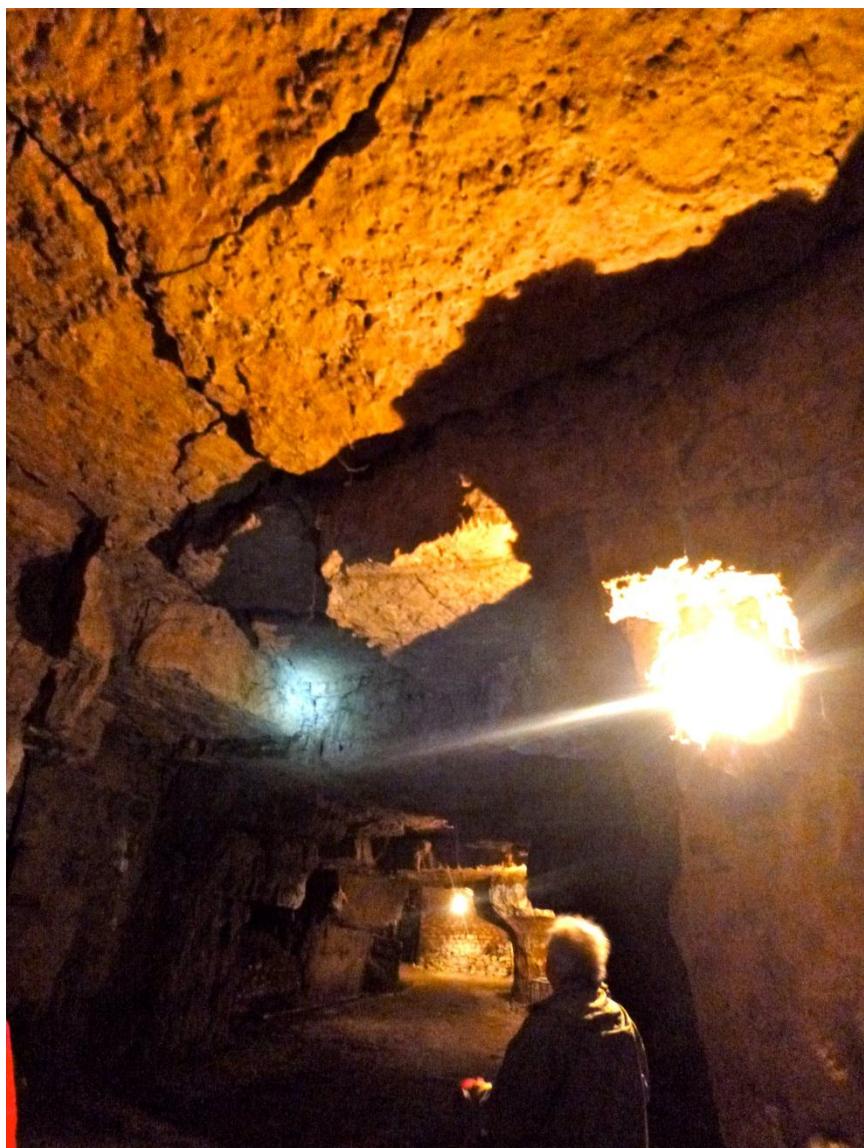
Illustration 23 – Vue d'ensemble de la cavité (deuxième salle)

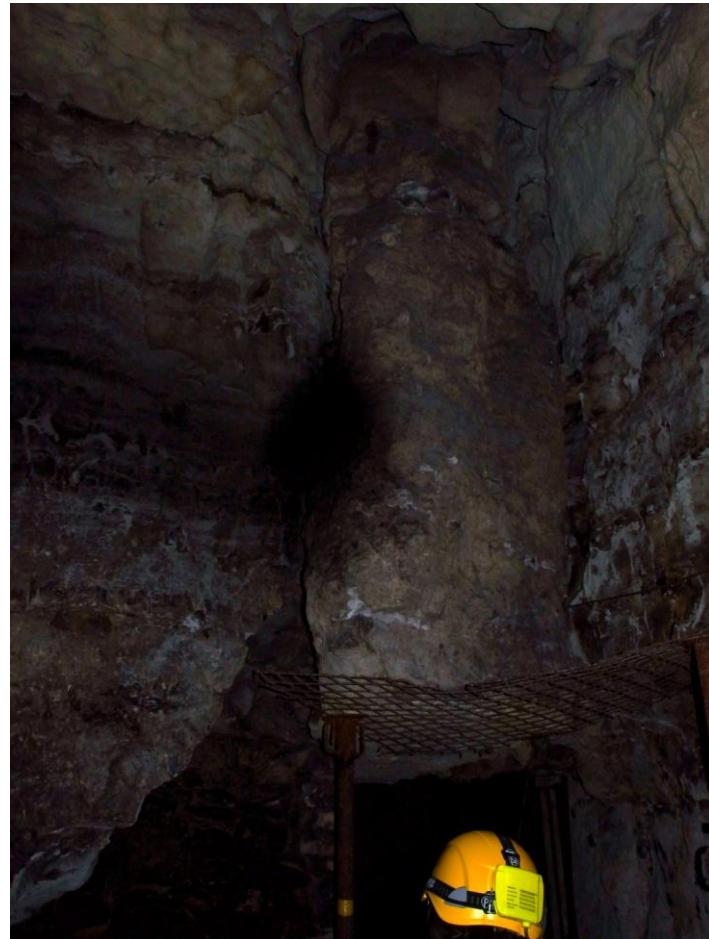
Illustration 26 – Passage entre la première et la deuxième salle

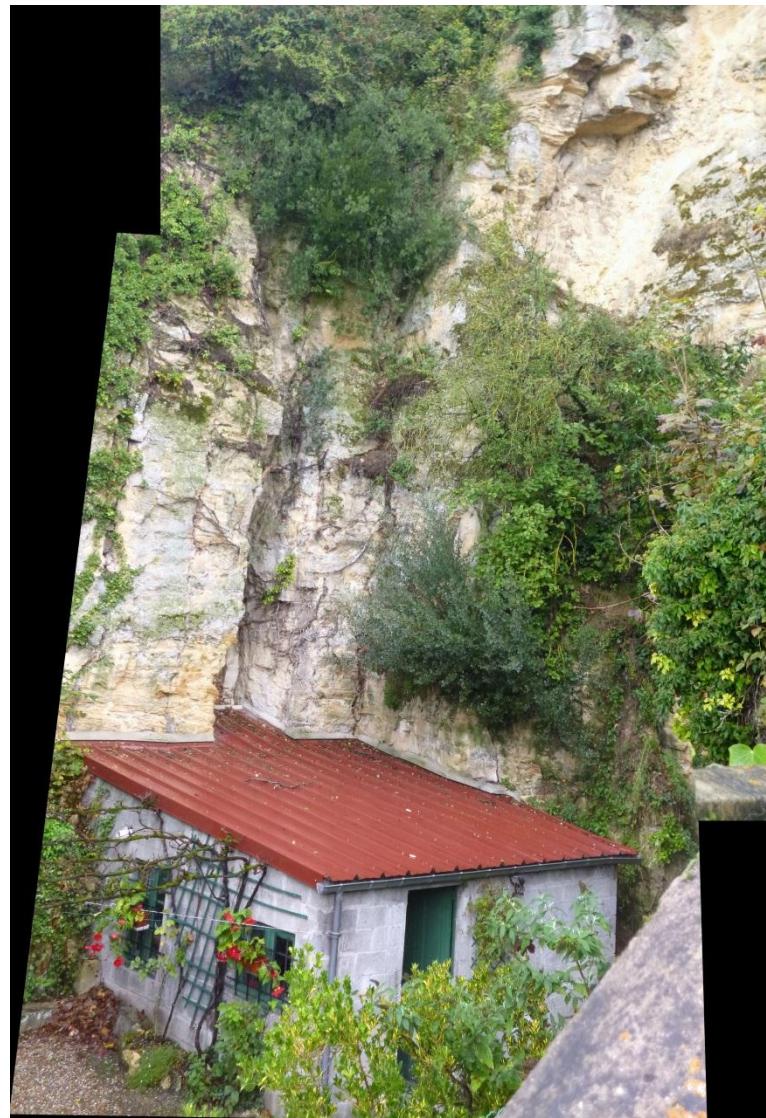
A noter que lors de notre visite, plusieurs blocs susceptibles de se détacher ont été relevés au niveau du coteau (par exemple : Illustration 27 et Illustration 28).

Illustration 27 – Bloc susceptible de se détacher en surplomb d'un appentis (au niveau du n°61)

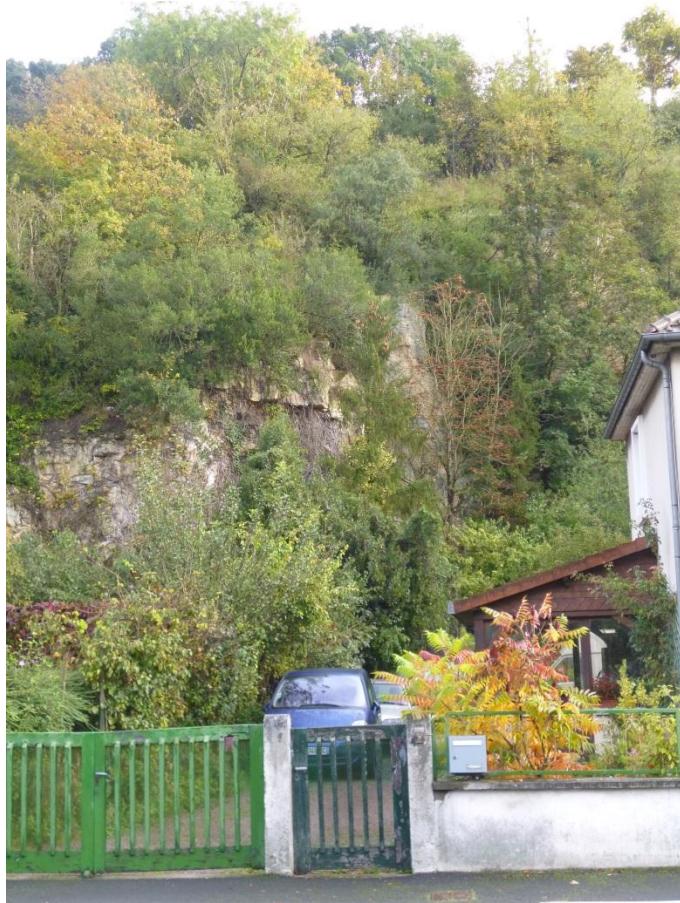
Illustration 28 – Présence de bloc en surplomb au niveau du 45 rue des Roches

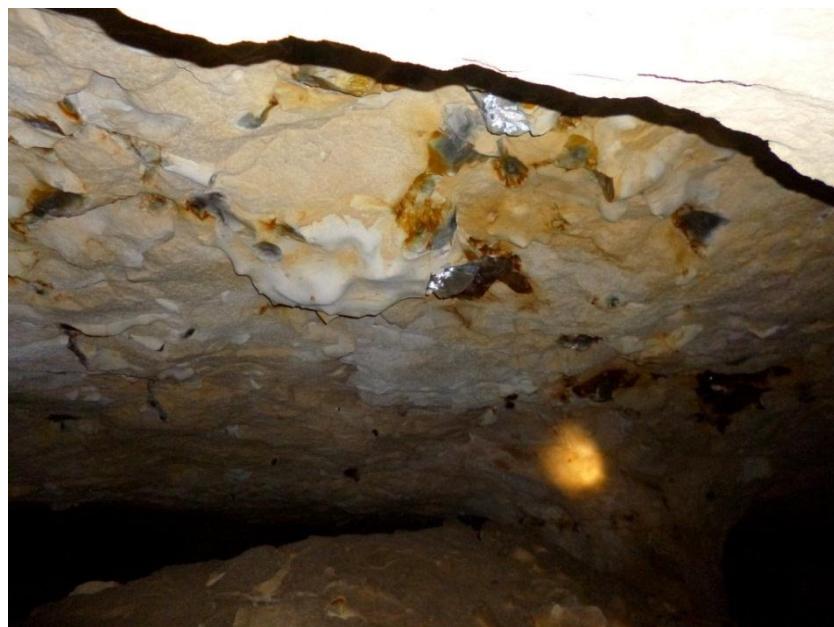
Le toit de la cavité est caractérisé par un niveau calcaire hétérogène présentant de nombreux rognons de silex. Ces rognons se retrouvent également au sol car ils sont souvent les premiers à se détacher du toit.

Illustration 14 – Présence de rognons de silex au toit de la cavité

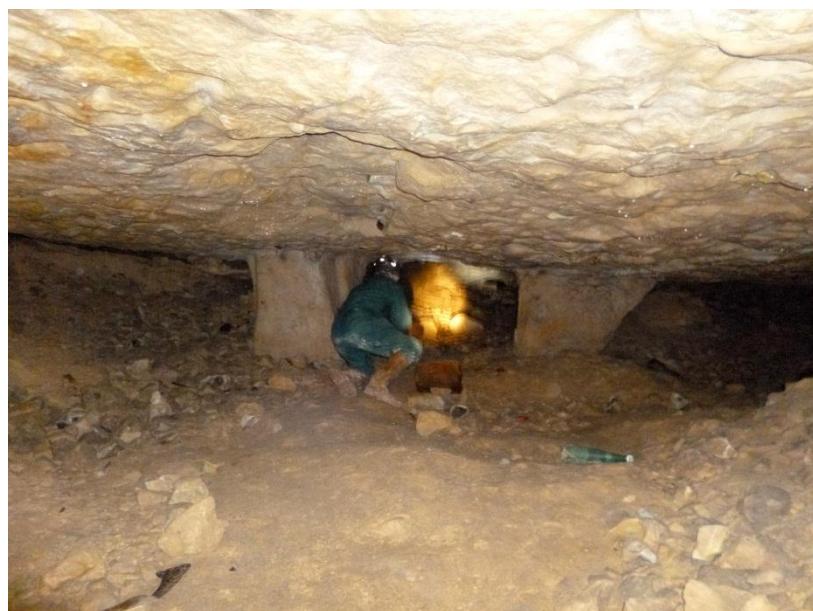
La première cavité (à l'est) présente une profondeur d'une vingtaine de mètre selon la direction N60° et une largeur d'environ 25 m. Sa hauteur moyenne des vides vaut 1,2 m à 1,5 m (Illustration 15). Cette salle présente 3 piliers de section comprise entre 0,4 m² et 1 m² ainsi qu'un pilier reconstitué (en pierre sèche). Dans la partie centrale de cette cavité est tombé le premier banc de toit d'environ 50 cm d'épaisseur. Le toit de la cavité (notamment au niveau de l'entrée) est caractérisé par de nombreux signes de décollement des premiers bancs de toit (Illustration 17).

Illustration 15 – Vue de la cavité la plus à l'est

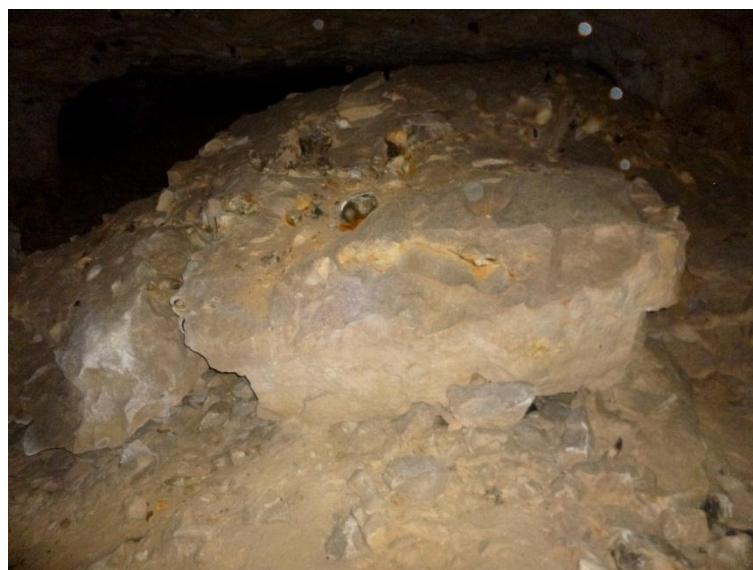
Illustration 16 – Chute du premier banc de toit dans la cavité est

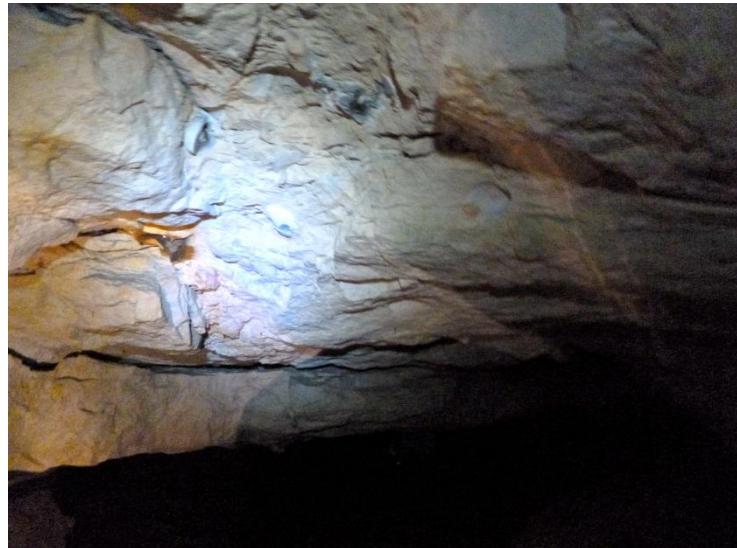
Illustration 17 – Plusieurs niveaux de décollement des premiers bancs de toit

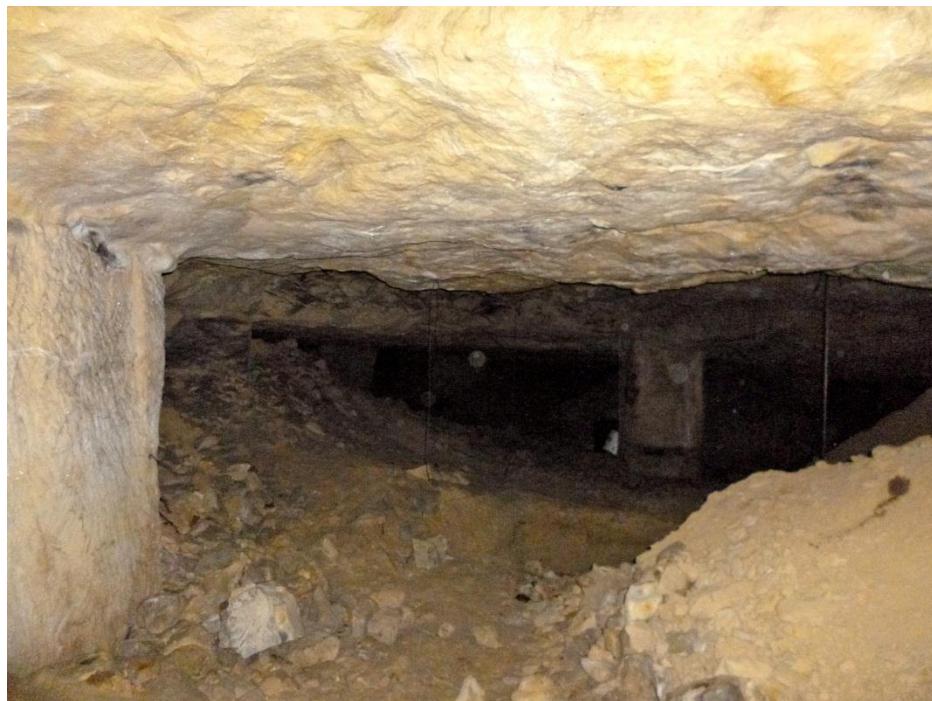
La cavité centrale présente une vaste salle d'environ 42 m (dans la direction N160 °) sur 18 m et une hauteur moyenne de 1,4 m. Cette salle conserve, non loin de l'entrée, la trace de fouilles archéologiques. Elle compte sept piliers de 1 m² au maximum. On y constate de nombreuses chutes du premier banc de toit (Illustration 19) ainsi qu'une remontée de voûte au niveau de laquelle le sol est surélevé du fait de la présence des premiers bancs de toit au sol. Le toit y est friable et peu stable (Illustration 20). Cette remontée de voûte paraît toutefois assez ancienne comme en témoigne la présence d'inscription (datant *a minima* de 1859).

Illustration 18 – Vue de la cavité centrale et des traces des anciennes fouilles archéologiques

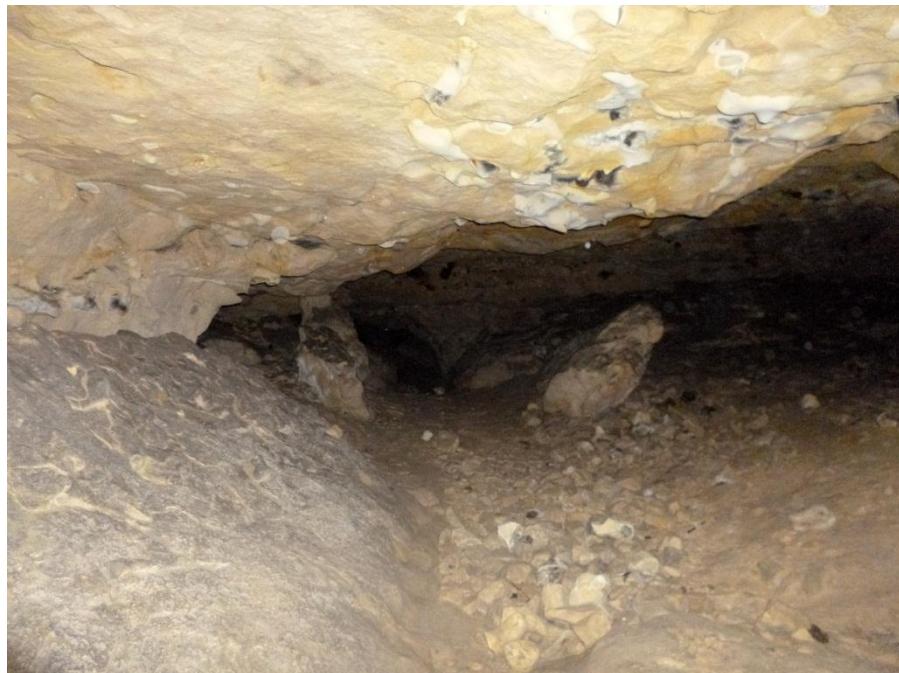
Illustration 19 – Chutes de blocs en provenance du premier banc de toit dans la cavité centrale

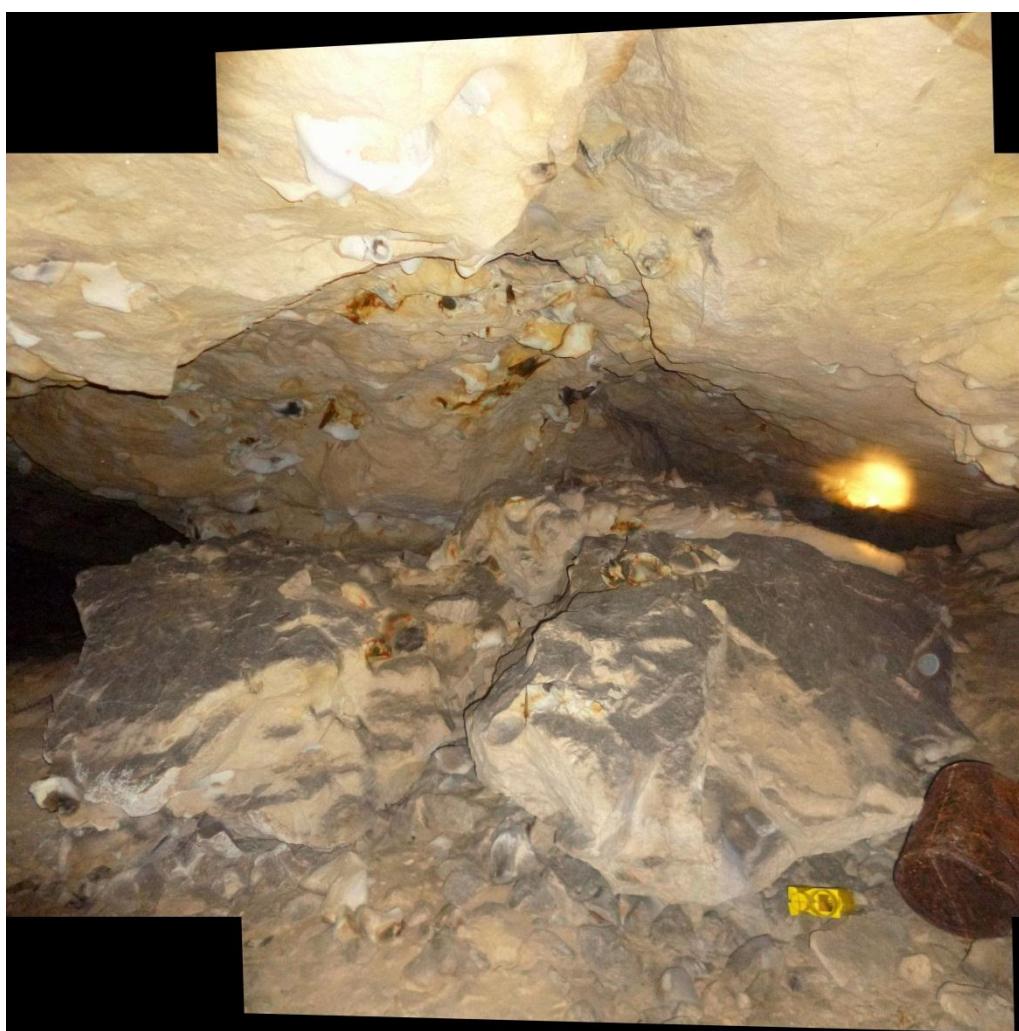
Illustration 20 – Remontée de cloche de fontis dans la deuxième salle
