Evaluation des risques liés au vieillissement des carrières terriennes de Basse-Normandie

Rapport final

BRGM/RP-64117-FR
Novembre 2014

Étude réalisée dans le cadre des opérations
de Service public du BRGM 2014- SP14BNO08

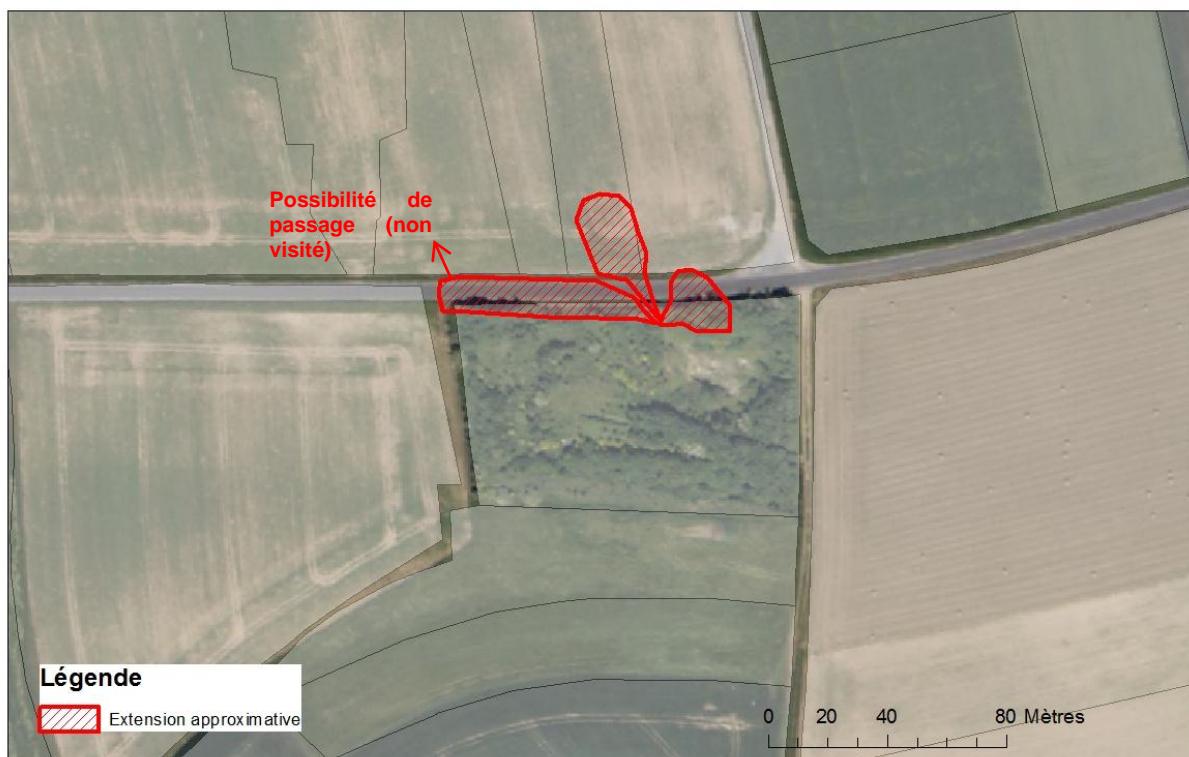
L'Illustration 24 fournit un aperçu très approximatif de l'extension des cavités visitées. D'après cette cartographie, il est très vraisemblablement que ces cavités passent sous la chaussée. D'après celle-ci, ces cavités pourraient représenter environ 1500 m² soit un peu moins de 2500 m³.

Illustration 24 – Extension approximative des cavités à l'est de Conteville

L'ensemble des cavités visitées peut être le siège de fontis remontant jusqu'à la surface et dont le diamètre pourrait atteindre 9/10 m pour les deux premières salles (à partir de l'est) et 5/6 m pour la troisième salle (à l'ouest).

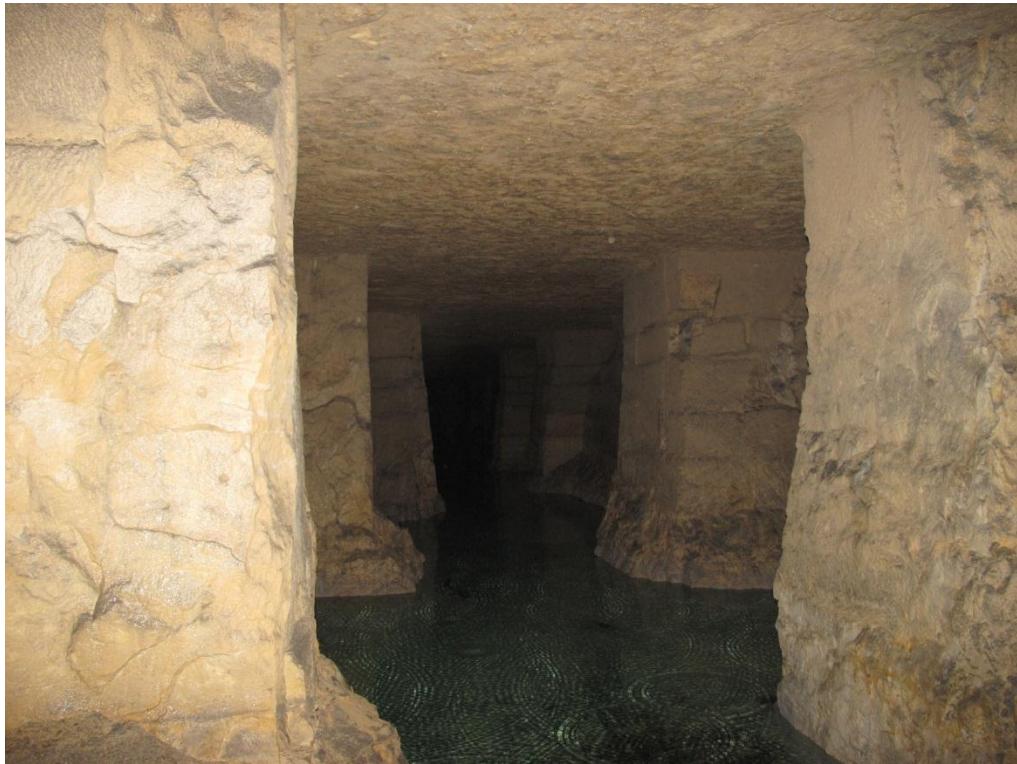
La nappe du bathonien inonde une partie de la carrière des Docks Fouquet du fait du surcreusement de son plancher.

Illustration 9 – La nappe du Bathonien dans la carrière des Docks Fouquet

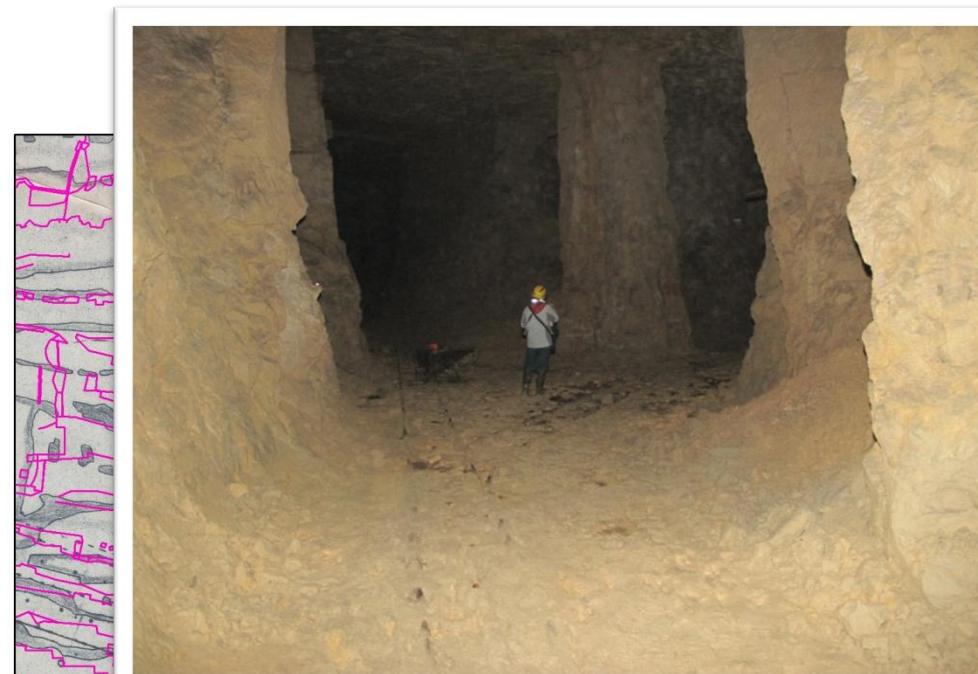
Hormis la zone de l'entrée (Illustration 11), les zones visitées montrent un toit relativement sain : quelques fractures tectoniques plus ou moins karstifiées ont pu être visualisées, notamment entre les deux puits (direction N150°) et au niveau du couloir de passage vers les carrières des Coteaux (direction N40°), mais il n'a pas été observé de fissures mécaniques nettes, ni de chutes de banc de toit.

Illustration 14 – Passage vers les carrières des Coteaux

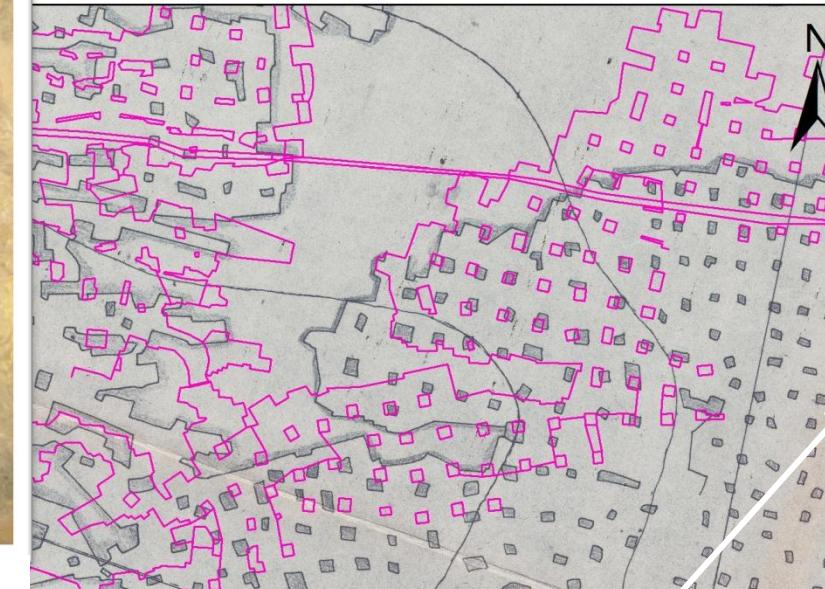
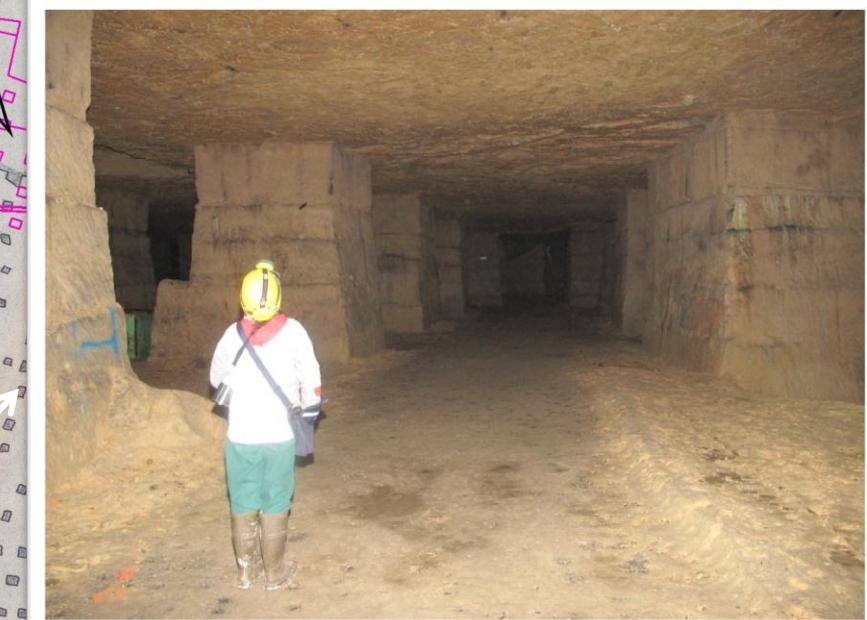
Illustration 15 – Zone d'exploitation globalement régulière (pilier de 3 m, distance entre pilier de 7,5 m et hauteur de 4,4 m) au Docks Fouquet

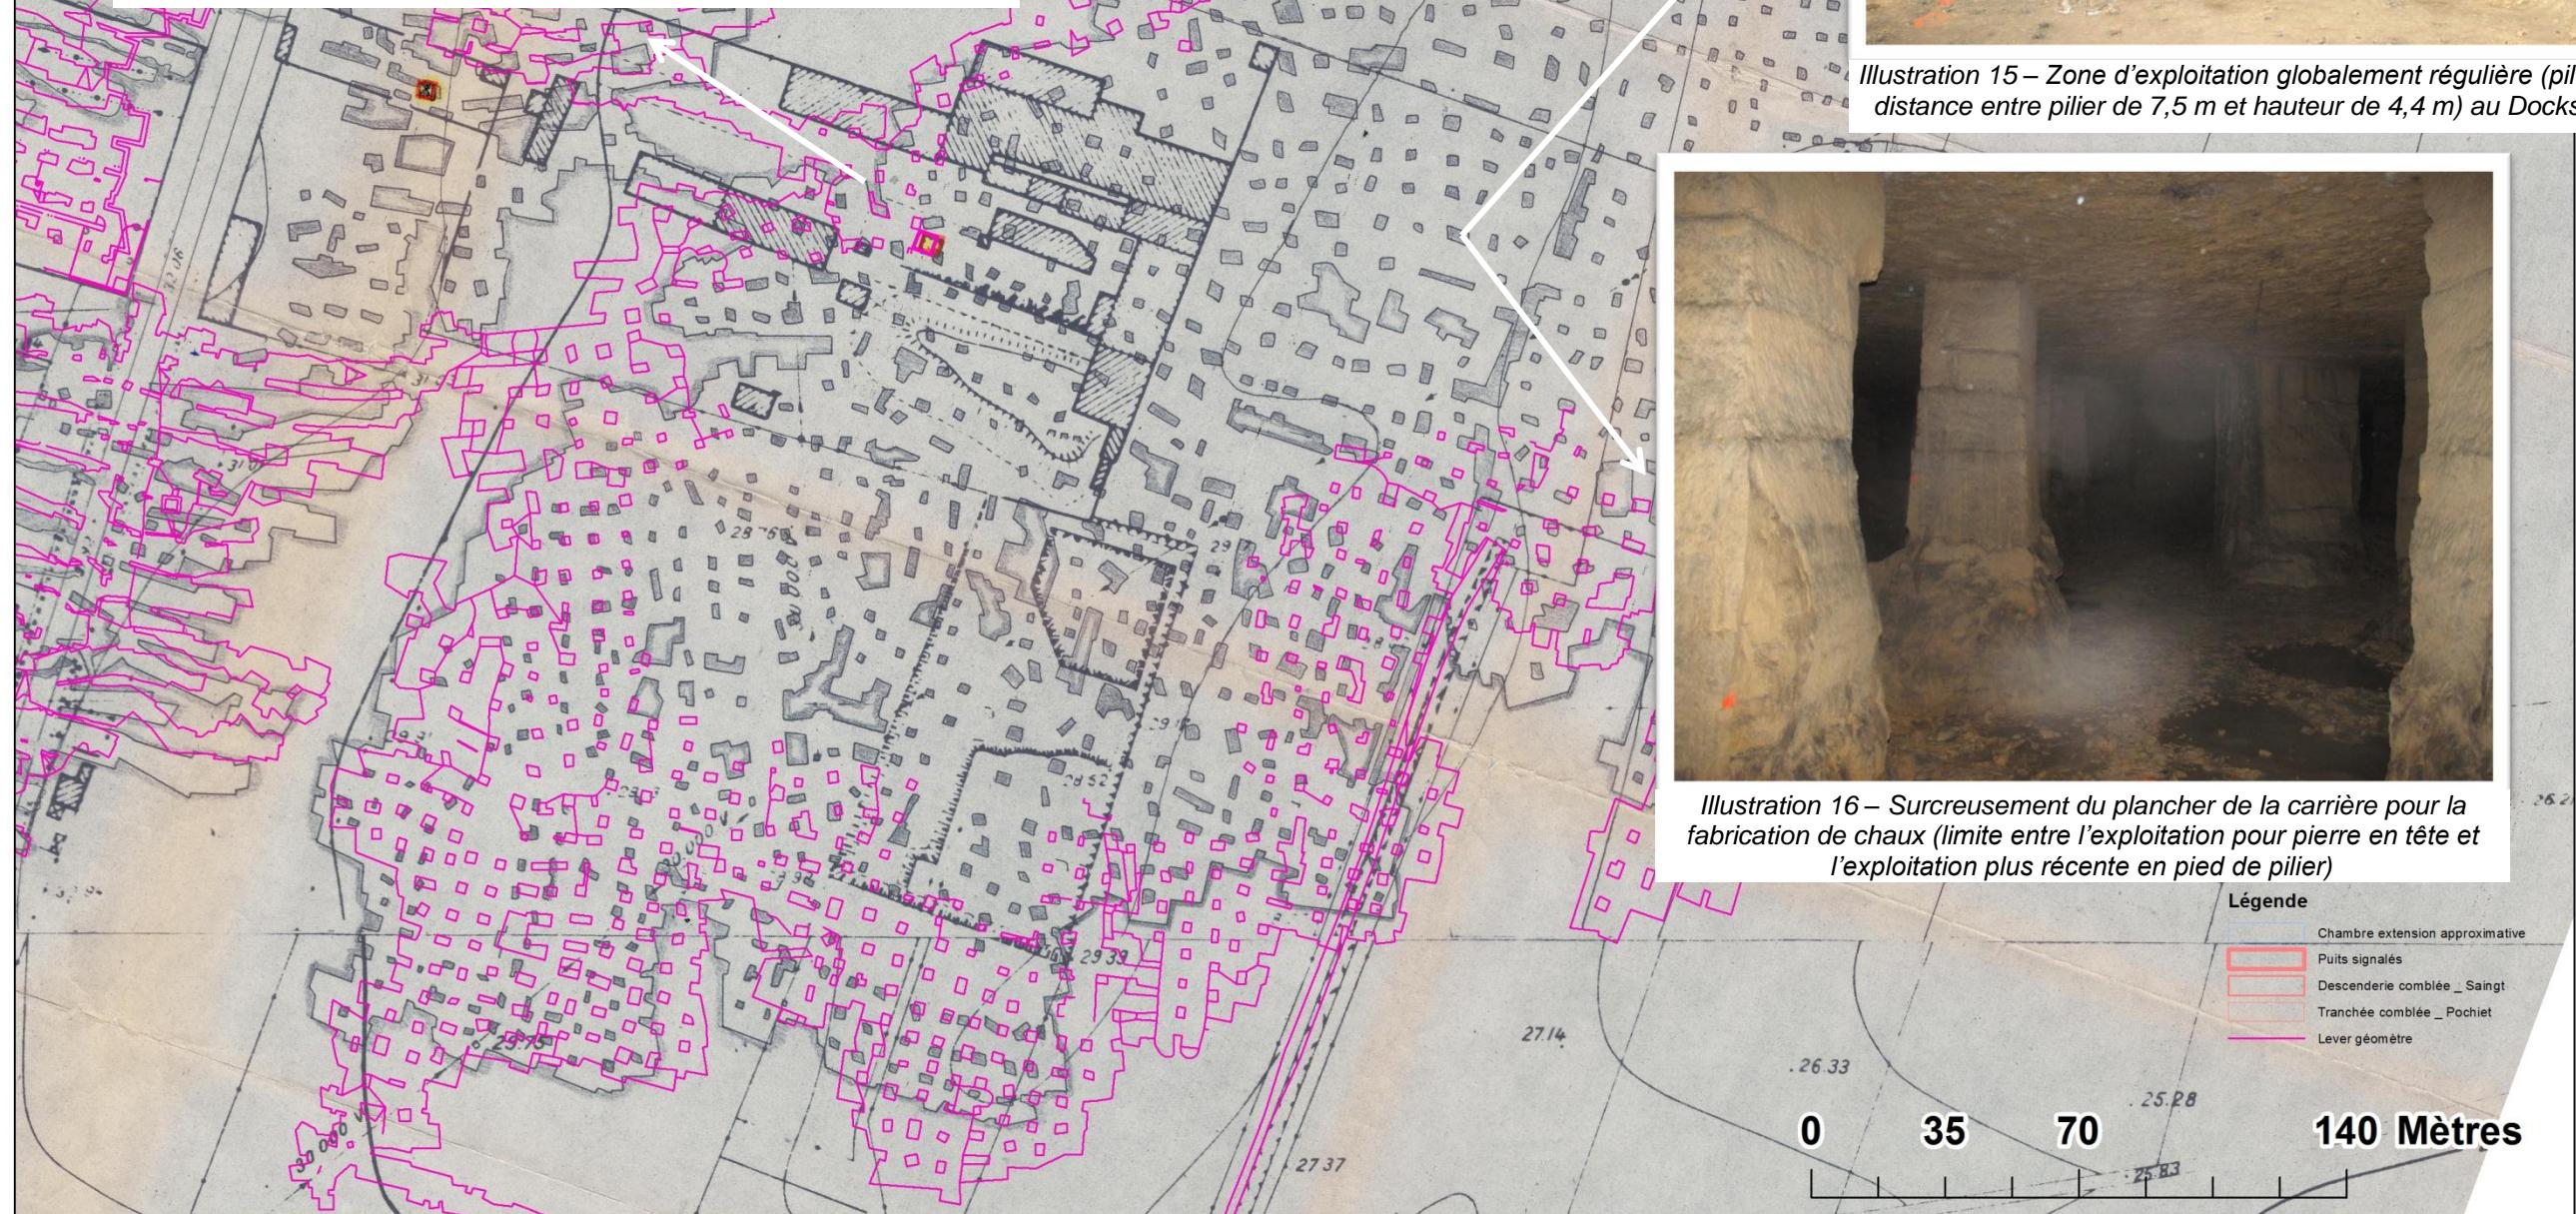
Illustration 16 – Surcreusement du plancher de la carrière pour la fabrication de chaux (limite entre l'exploitation pour pierre en tête et l'exploitation plus récente en pied de pilier)

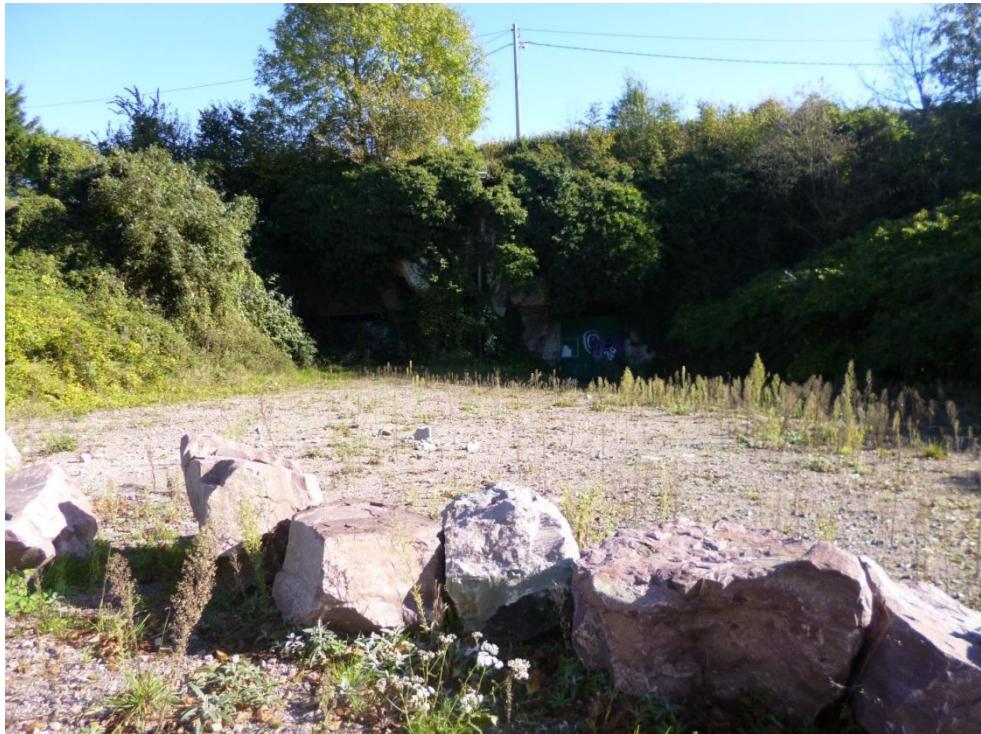
Illustration 18 - Entrée de la carrière de Pochiet (partie nord) à partir de la carrière des Coteaux (section sud)

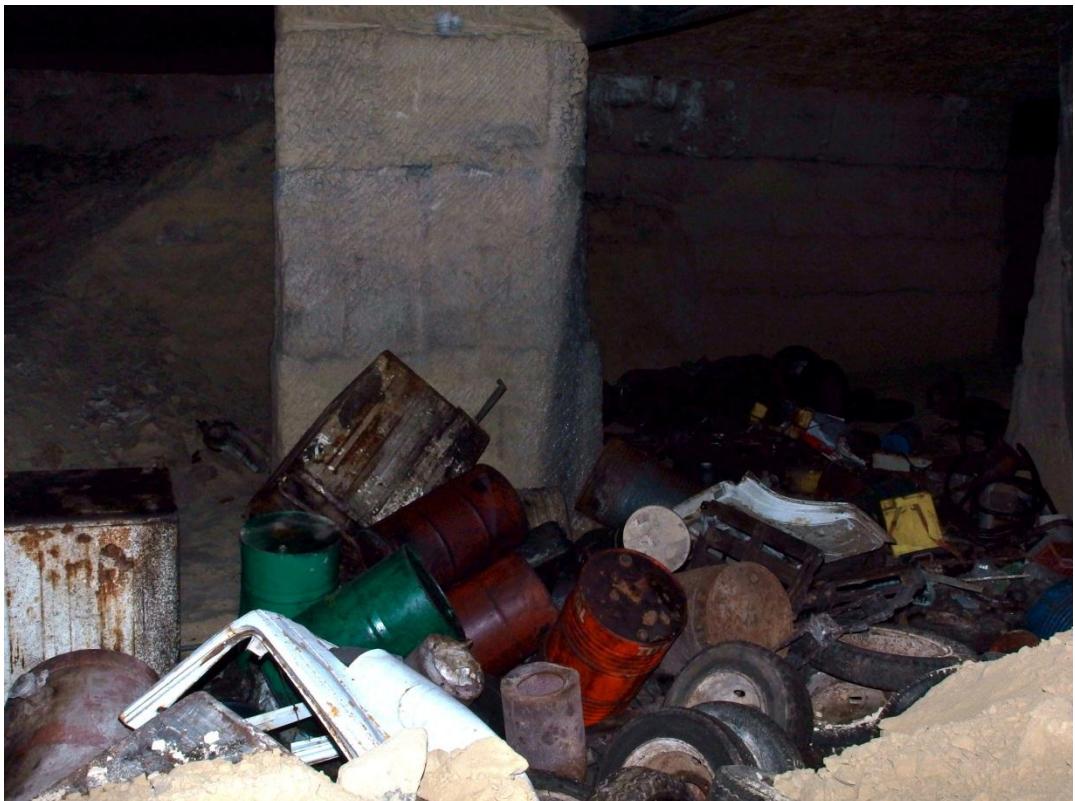
Plus au sud, la partie centrale de cette carrière est affectée par un énorme dépotoir de déchets divers (Illustration 20) qui empêche le passage vers le front est de la carrière. En limite sud des déchets se trouve une zone de remblais poussés avec des hauteurs de vides résiduels de 1 à 2 m (Illustration 21).

Illustration 20 – Tas de déchets dans la partie centrale de la carrière

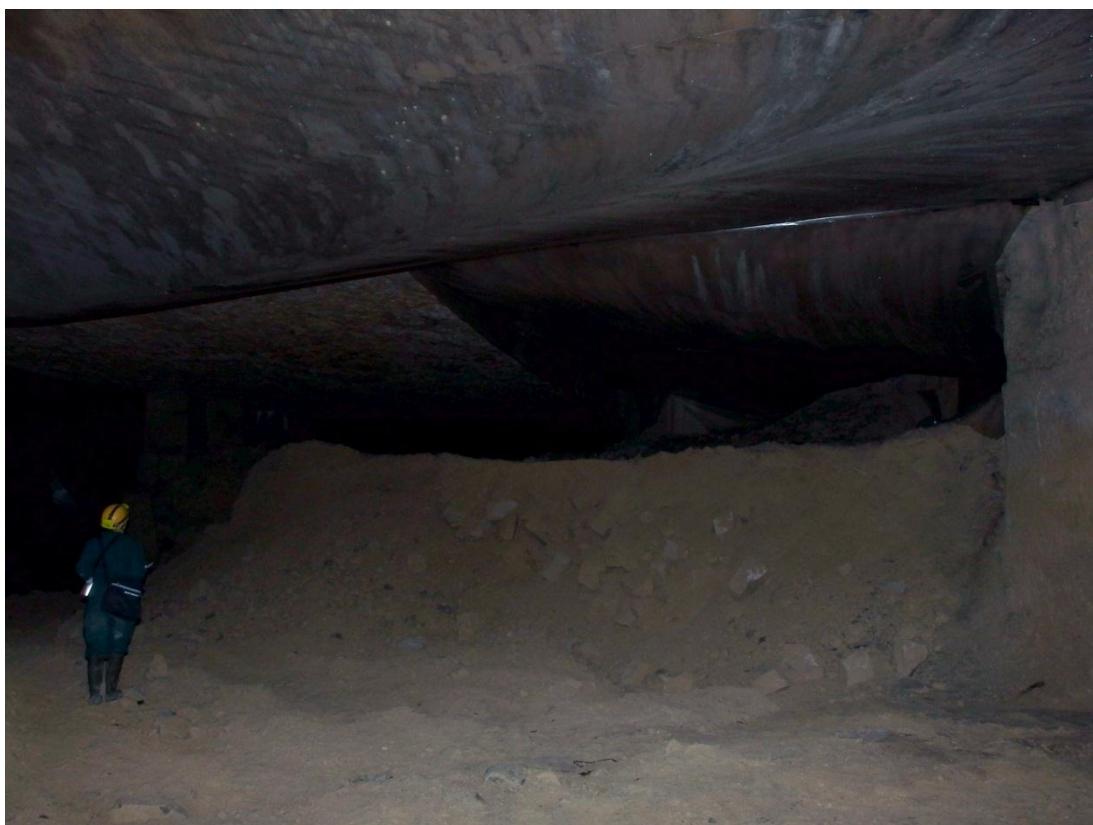
Illustration 21 - Zone de remblais poussés en partie centrale de la carrière de Pochet (secteur nord)

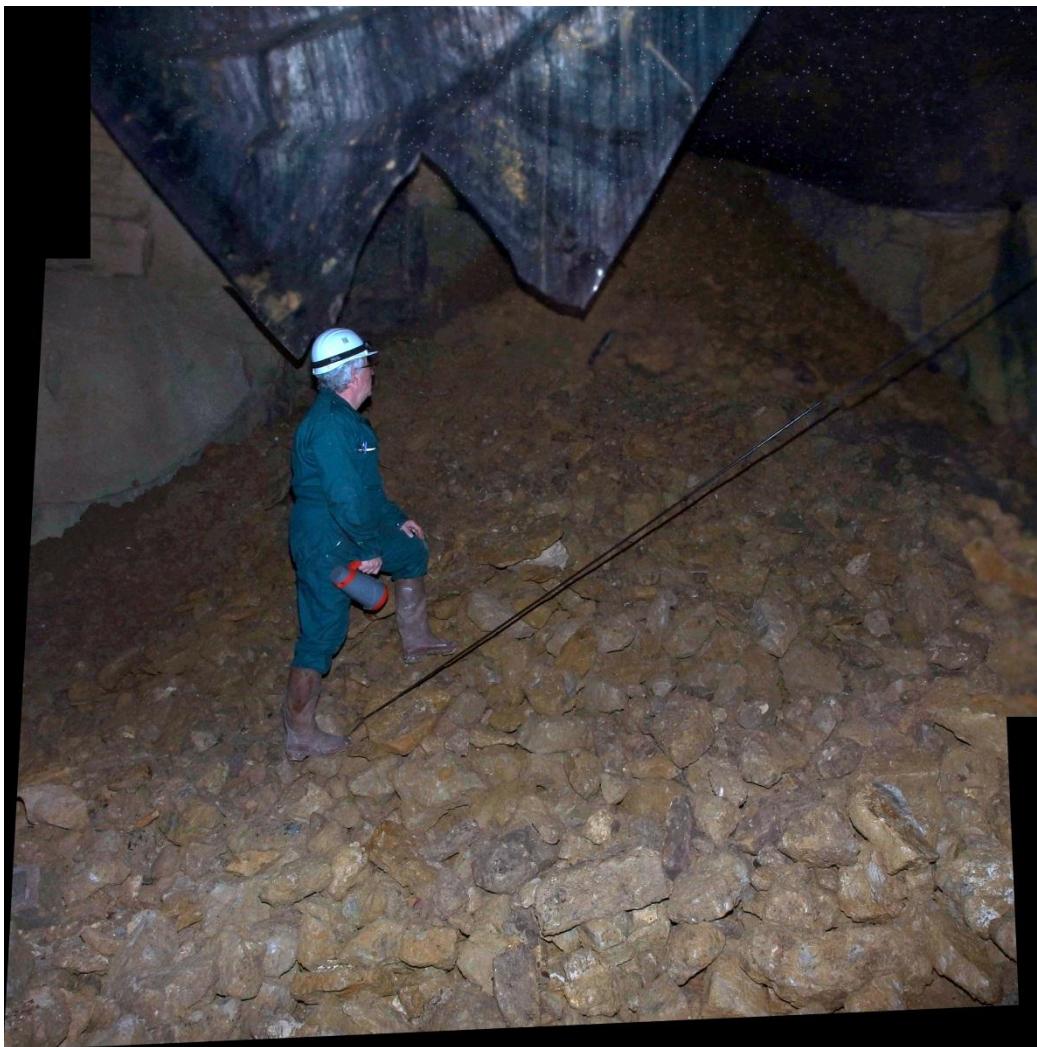
Immédiatement au sud, dans la zone notée D, se trouve un cône de remblais (Illustration 22) semblant provenir de la surface (objets divers constatés en tête de remblai) qui paraît ne pas être complètement stabilisé (présence de terre humide, indice de mouvement). Il pourrait s'agir de l'ancienne tranchée remblayée d'après Dujardin et Butaeye (2009), les plans consultés et les témoignages du voisinage. Des murs en parpaing en grande partie détruits (à l'exception d'un vers l'est) ceignent la zone. Il n'est pas possible de savoir avec certitude s'ils ont été mis en place de manière à limiter les apports de remblais mais il est vraisemblable qu'ils aient été détruits du fait de la poussée exercée par ceux-ci. Comme mentionné, un des murs à tenu jusqu'ici mais il est probable qu'il cède à son tour sans qu'il soit possible d'affirmer quand, en produisant un fontis ou un affaissement en surface.

Illustration 22 – Cône de remblai déversé depuis la surface

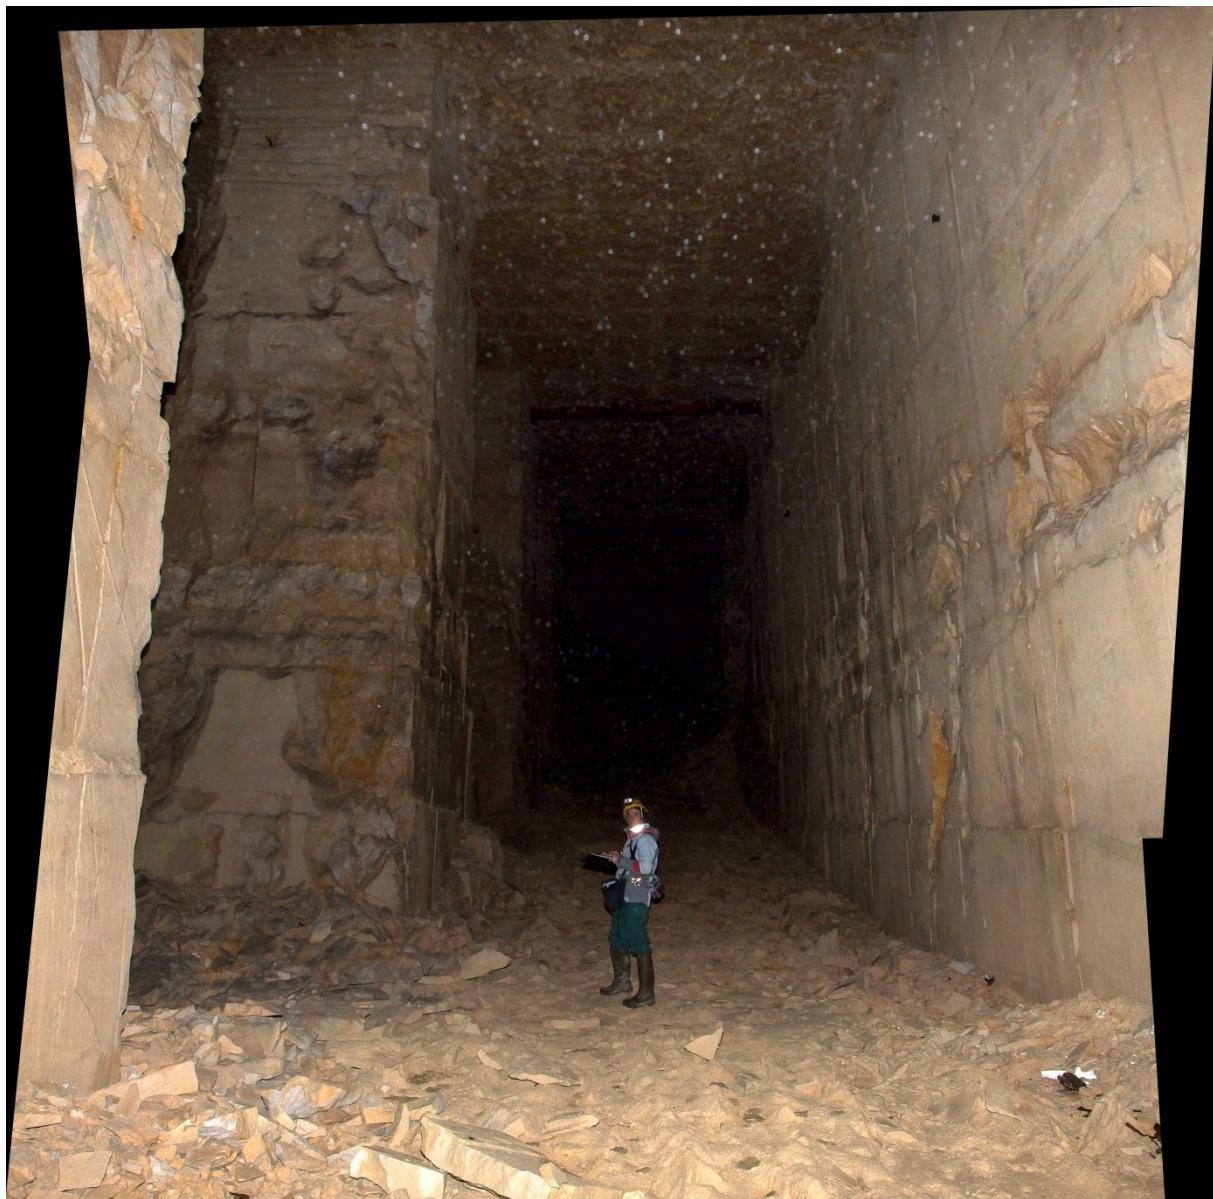
A l'est (zone E), se trouve une vaste chambre, d'environ 40 m de large dans le sens N/S sur au moins 50 m de long dans le sens E/W (une mesure réalisée à 80 m semble peu fiable d'après nos souvenirs) et de très grande hauteur (entre 12 m et 14 m). L'état des parois latérales laissent suggérer une exploitation beaucoup plus récente à la haveuse (vraisemblablement ré-exploitation après-guerre). Les fronts périphériques sont verticaux et présentent, en tête, des ouvertures suggérant qu'il était prévu de poursuivre l'exploitation. Au niveau de l'entrée de la chambre, le toit présente quelques IPN (poutrelles en I). La forte

dénivellation du sol dans cette chambre et la présence d'une quantité importante de débris de calcaire sur le plancher n'ont pas permis de la visiter dans sa totalité. Ainsi les observations sont-elles énoncées à partir des éléments visibles depuis la première rangée de piliers. Cette vaste chambre comporte 4 piliers dans la direction N/S et 5 dans la direction E/W. La largeur des piliers et leurs espacements semblent relativement constants et valent respectivement 3 à 3,2 m et 5,6 à 6 m. Ainsi, cela correspond à un taux de défruitement d'environ 90 % et à un volume de vide d'eau moins 23 500 m³. Les piliers, de très grande hauteur, s'écaillent abondamment et de nombreux blocs « défournés » sont présents à leurs pieds (Illustration 23). Les piliers visibles semblent également présenter, outre les réductions de section due à l'écaillage, des fissurations profondes (Illustration 24) permettant de penser qu'ils présentent un état de dégradation avancé.

Illustration 23 – Configuration de la chambre de la zone E dans la carrière de Pochet (secteur nord)

Enfin, le toit de cette chambre présente de nombreuses fissures et le premier banc de toit, de 20 à 30 cm d'épaisseur est localement tombé.

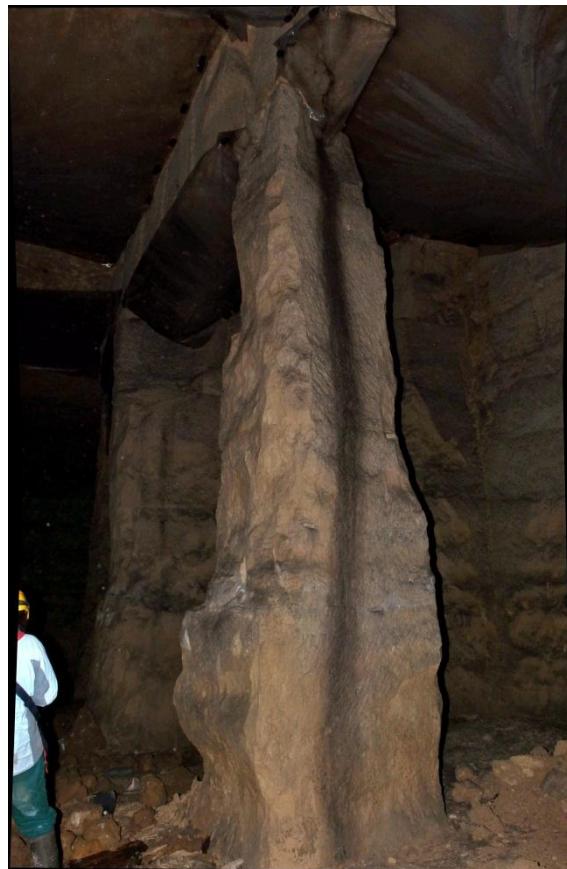
Illustration 26 – *Etat d'un pilier dans la zone F de la carrière de Pochet*

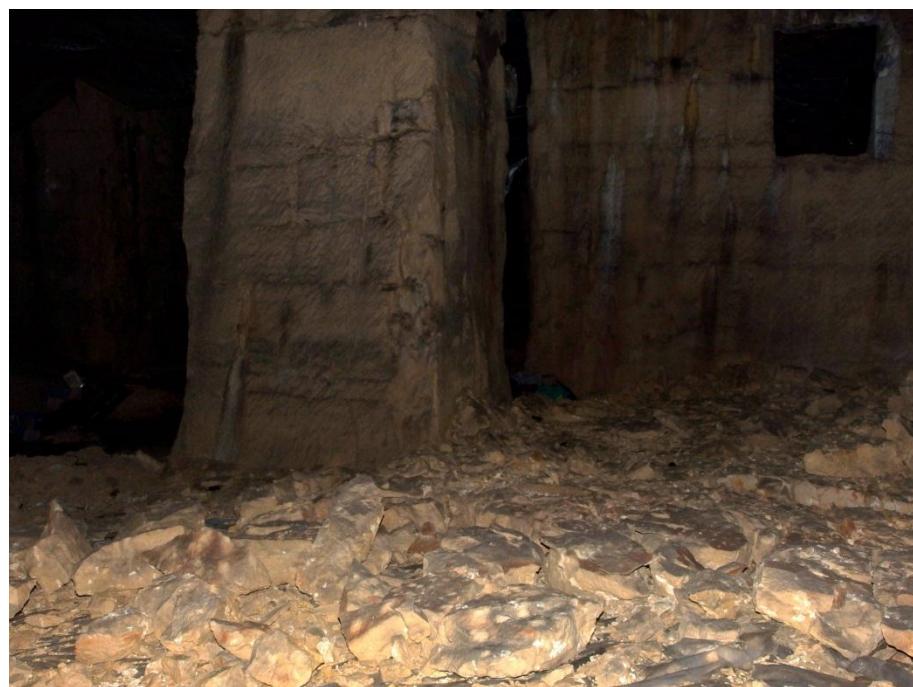
A l'ouest du cône de remblai se trouve une zone (F) où l'exploitation semble nettement plus ancienne. Dans ce secteur, au contraire de la chambre de la zone E, l'exploitation est anarchique. La hauteur de toit atteint 7 m. Cette zone semble présenter également un état de dégradation avancée : les piliers se défrument à la fois en partie basse et haute (Illustration 25 et Illustration 26), le toit est faïencé et présente en différents endroits une chute de son premier banc voire une remontée de cloche de fontis (Illustration 27).

Illustration 27 - *Chute du premier banc de toit dans la zone F de la carrière de Pochet (secteur nord)*

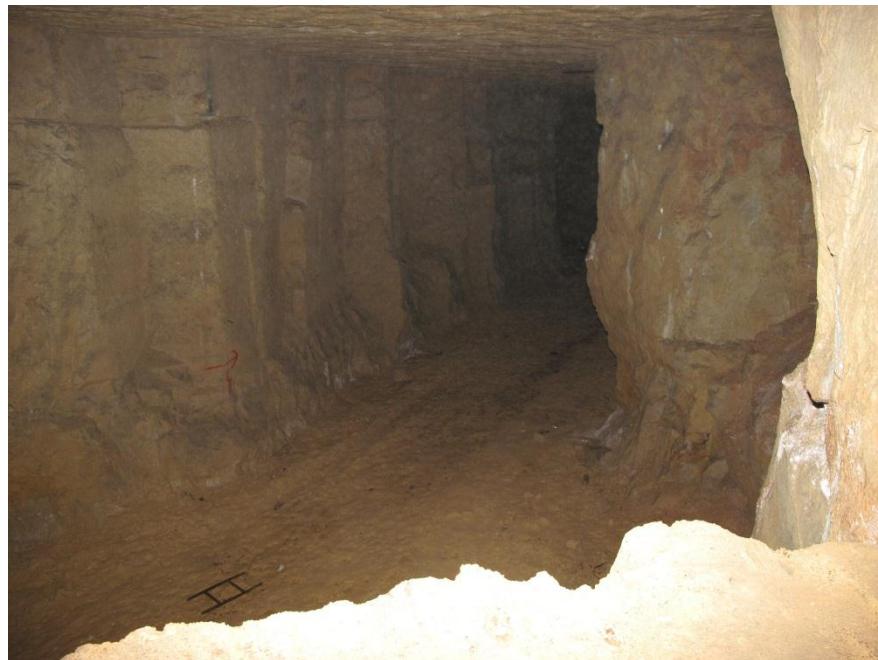
Par ailleurs, il existe au sein des carrières des coteaux de grandes disparités dans le niveau du sol. En effet, dans certains secteurs, la hauteur de remblaiement est très variable pouvant conduire à des « marches » de plusieurs mètres et ainsi à des hauteurs de vides très contrastées.

Illustration 32 – Différence du niveau du sol au sein des Carrières des Coteaux (zone notée I)

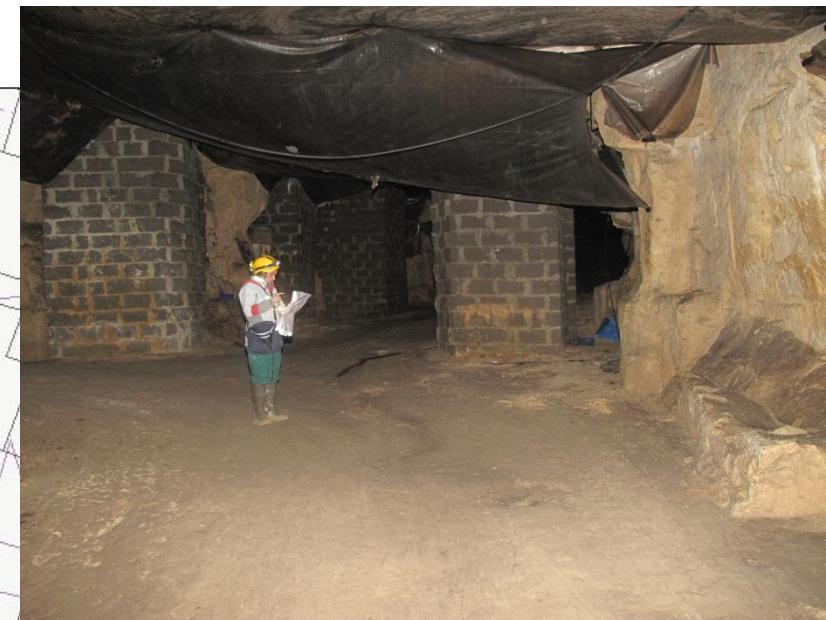
Cette zone est principalement caractérisée par des piliers fortement dégradés et des voiles fins séparant les différents couloirs. Des piliers maçonnisés ont été ajoutés dans les zones qui étaient fortement dégradées (Illustration 39) et au moins l'un d'entre eux est fissuré verticalement et ses faces sont bombées (Illustration 43) ; ces piliers paraissent avoir été mis en place par les champignonistes. Par ailleurs, la partie exploitée par chambres et piliers (en recul par rapport au coteau) présente des hauteurs relativement importantes, qui peuvent atteindre 8 m. Localement, le toit est affecté de fissures mécaniques multidirectionnelles dont certaines laissent apparaître des racines qui descendent jusqu'à 2 m du sol (mur) de la carrière. La présence de ces racines indique que ces fissures affectent la totalité du recouvrement calcaire de la carrière.

Illustration 39 – Zone confortée par des piliers maçonnés (zone I)

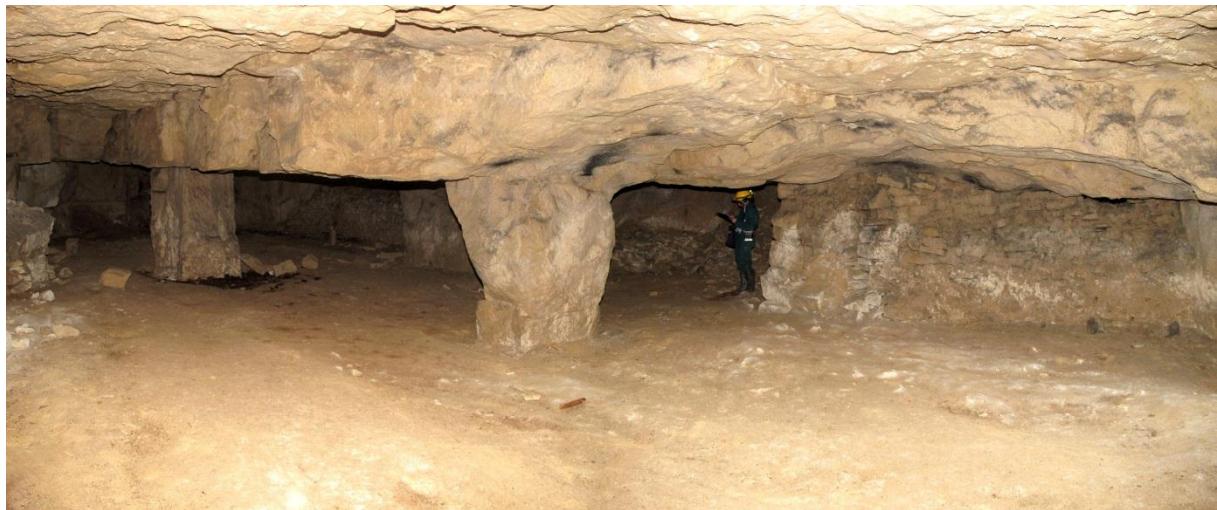
- près des entrées, les hauteurs des vides sont souvent réduites, de l'ordre de 1,7 m. Dans ces secteurs, les épaisseurs de recouvrement ont été calculées à partir des levers topographiques récupérés et valent environ 7 m ;
- en s'enfonçant dans le massif, les hauteurs des vides peuvent atteindre 6,6 m avec des épaisseurs de recouvrement de l'ordre de 7,5 m (le sol de la carrière s'enfonce progressivement).

Illustration 45 – Hauteur de vide réduite près des entrées (1,7 m)

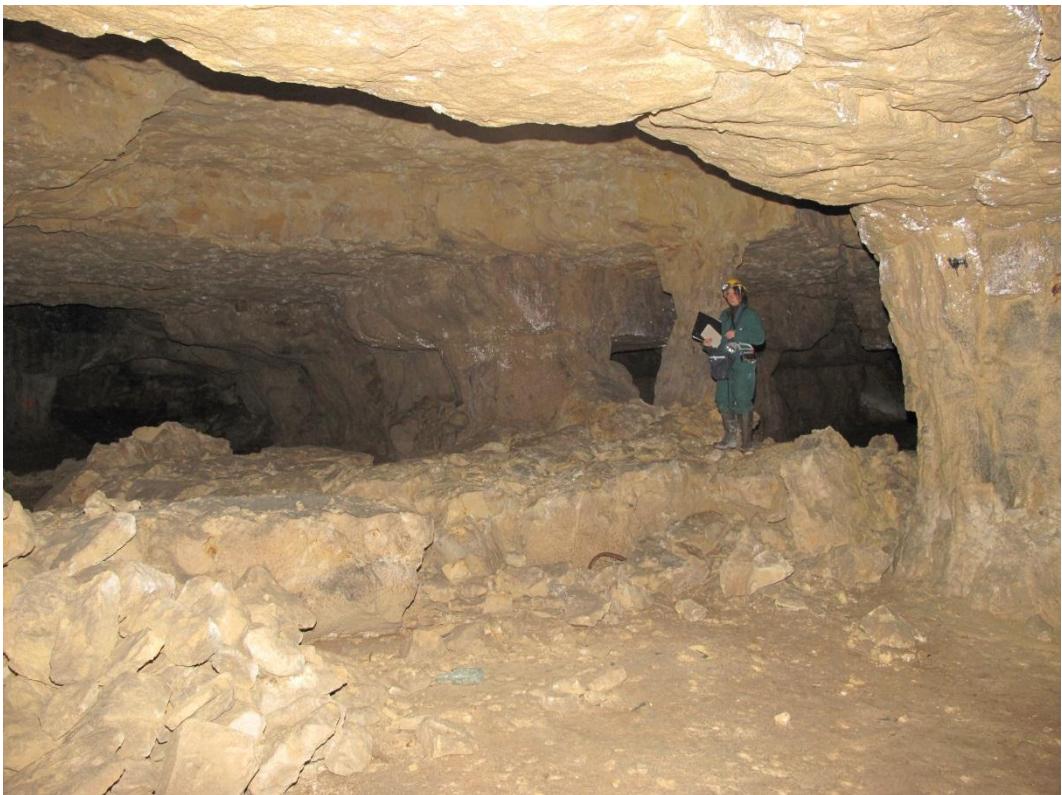
Par ailleurs, la carrière présente de nombreuses chutes de bancs de toit, notamment au niveau des entrées (Illustration 48 et Illustration 49), de dalles fissurées transversalement ou longitudinalement, de piliers en état de dégradation avancée (Illustration 50) et une zone effondrée à flanc de coteau.

Illustration 49 – Chute du premier banc de toit et amorce de cloche de fontis (zone notée J)

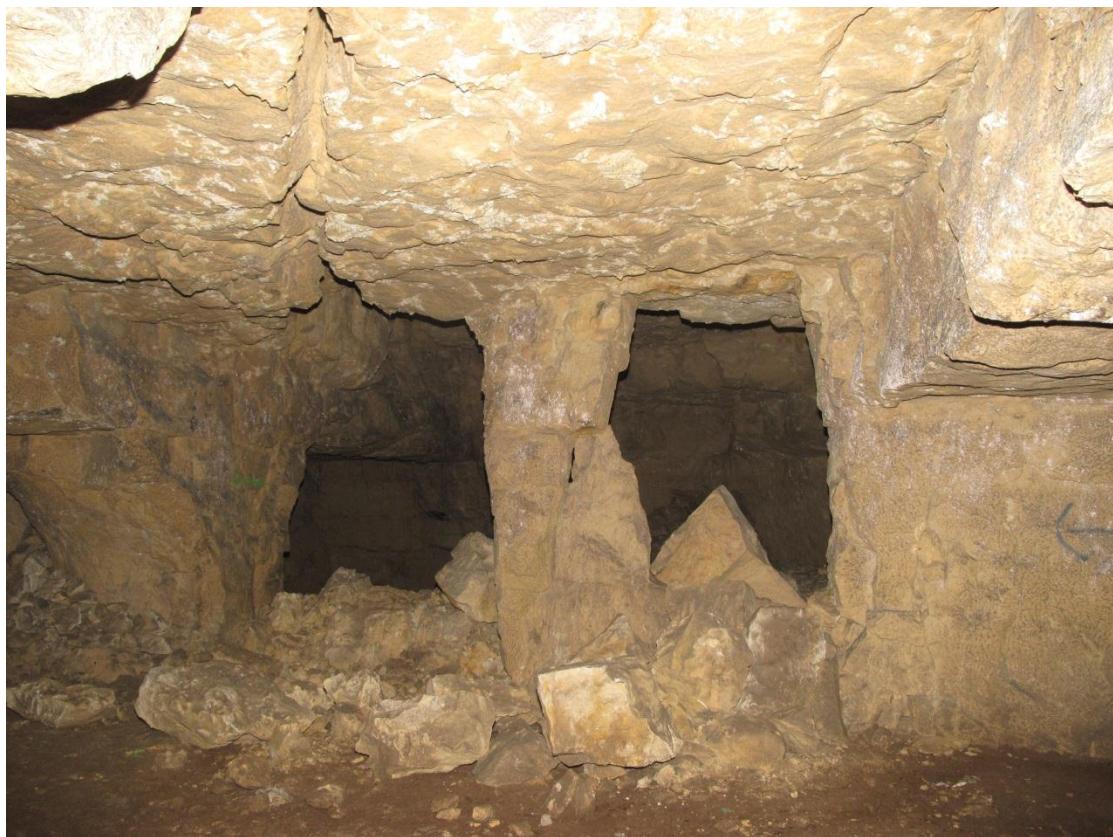
Illustration 50 – Défruitemment d'un pilier (zone notée J)

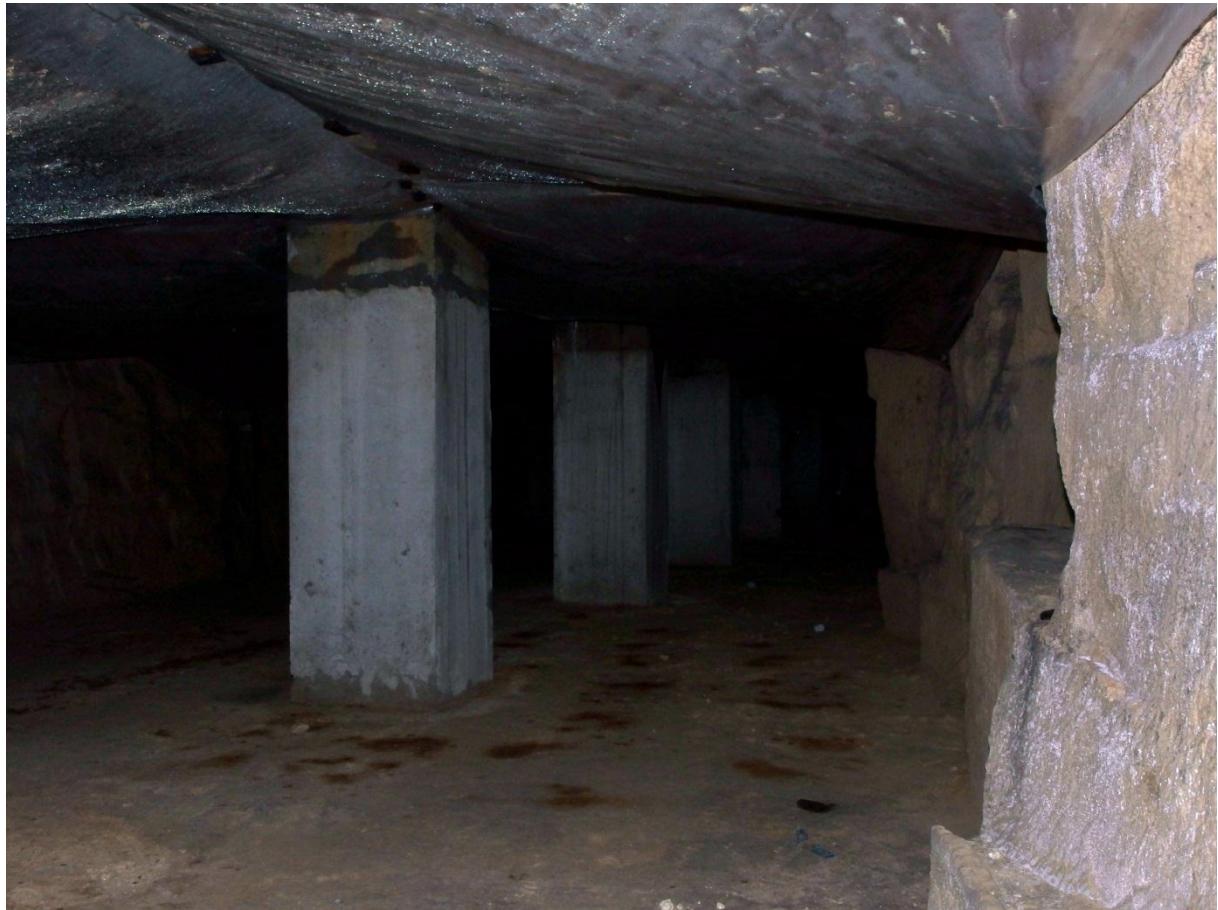
Illustration 55 - Zone confortée avec présence de piliers en béton (zone K-e)
