Chantal GASSON
Concepteur paysagiste
65, chemin du Sap
BEUVILLERS 14100 LISIEUX

PRE - INVENTAIRE DES PARCS ET JARDINS
d'intérêt paysager , historique et botanique

OCTOBRE 1986

ARRONDISSEMENT DE LISIEUX

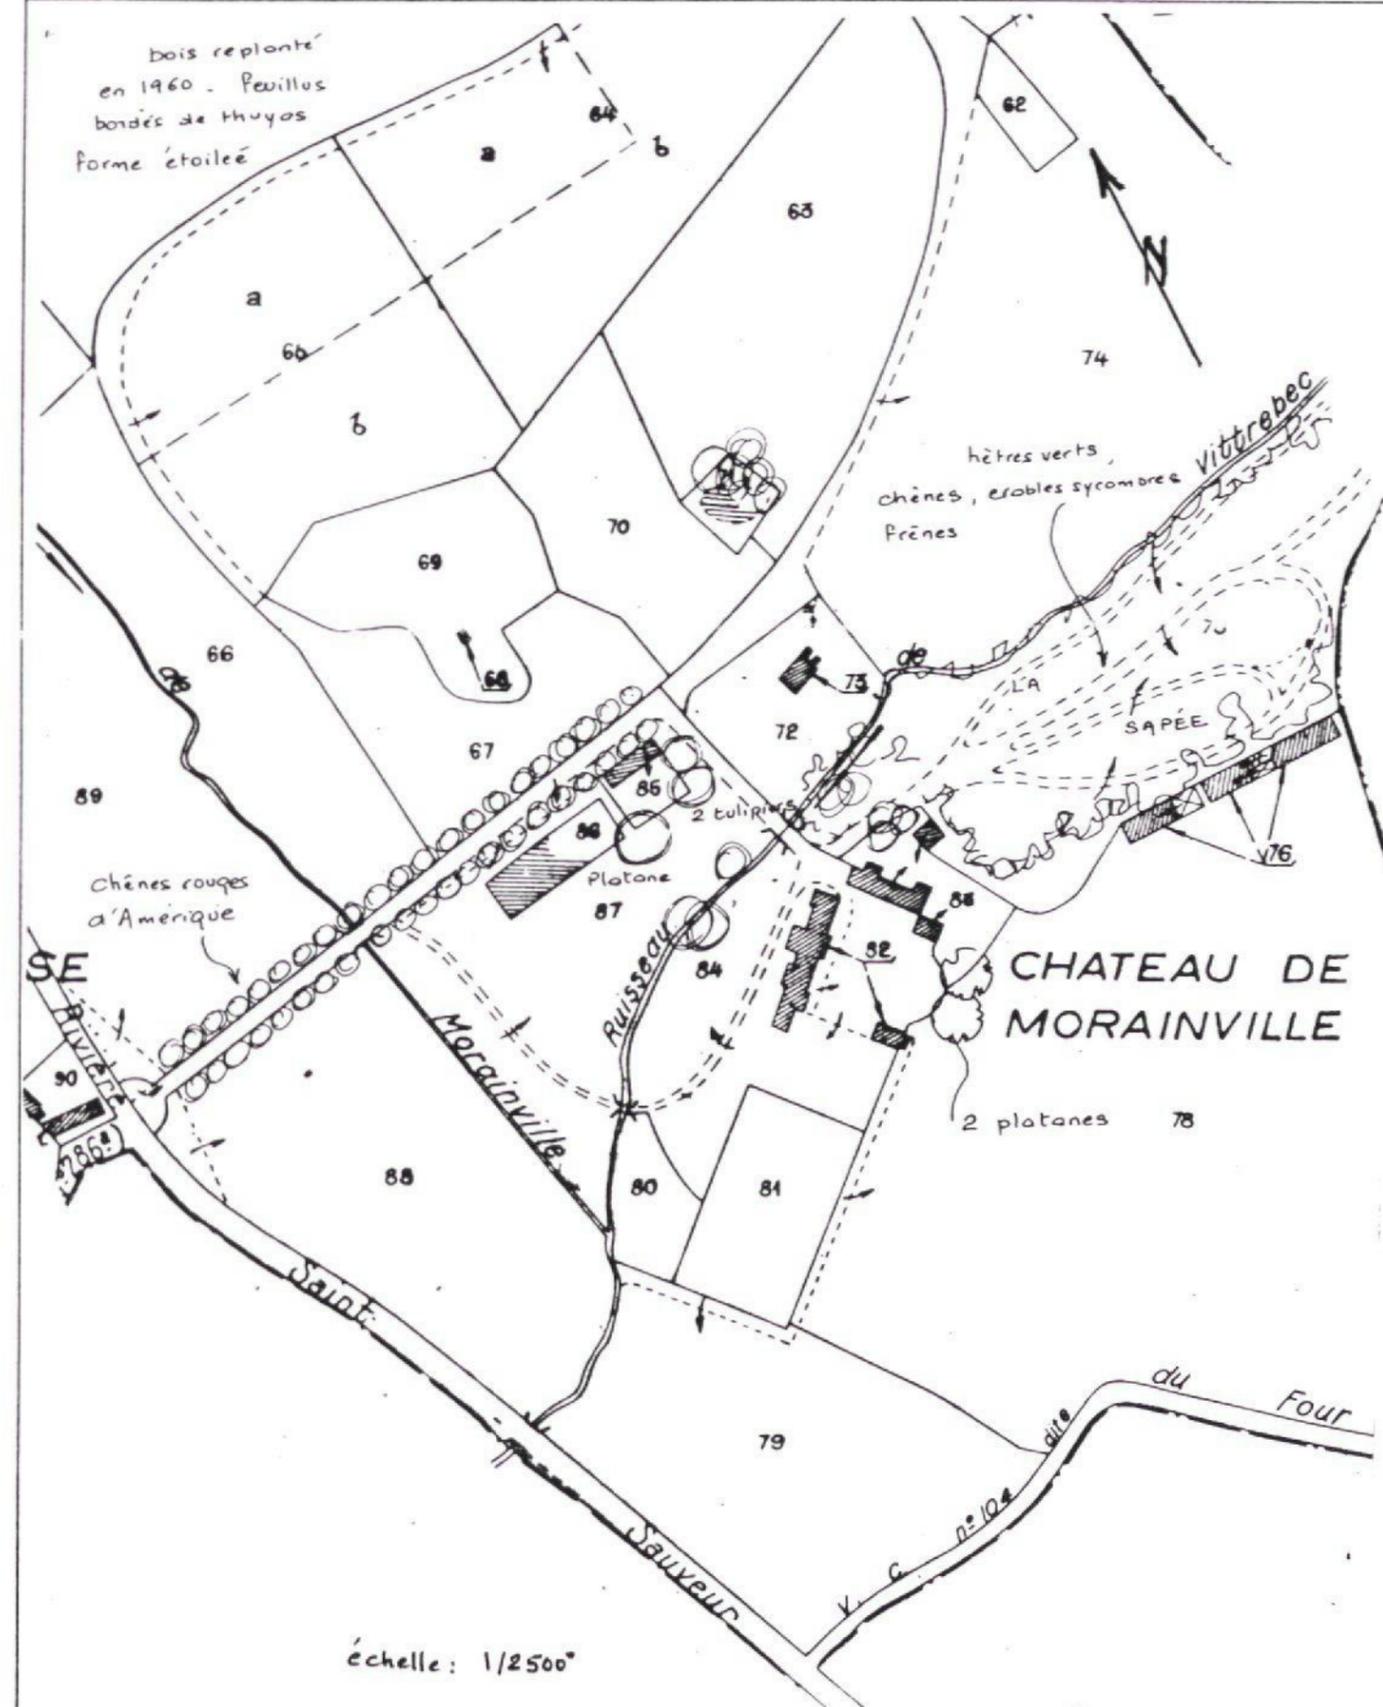
CHATEAU DE MORAINVILLE
LE MESNIL SUR BLANGY

- 2 platanes dans l'axe du chateau, certainement les plus vieux. Leur remplacement est déjà prévu à leurs côtés.
- l'avenue de tilleuls arrivée à maturité a fait place à une jeune plantation de Chênes Rouges d'Amérique.
- plantations importantes depuis 1960 notamment de :
 - abies grandis
 - sapin bleu
 - chataigniers
 - aulnes
 - frênes
 - ifs
 - sequoia
 - marronniers
 - douglas (Pin de l'Oregon)
 - gingko biloba
 - thuya atrovirens
 - tulipiers
 - sorbiers des Oiseaux
- buissons datant du XIXème siècle de symphorines et buis
- buissons plus récents de noisetiers pourpres, rhododendrons

Gestion suivie : le marquis d'Aigneaux (décédé) faisait partie d'une association rattachée aux Eaux et Forêts, et ses descendants continuent de gérer les bois et à entretenir le parc.

Un projet de jardin à l' "italienne" a été évoqué; celui-ci se situerait à l'emplacement de l'ancien potager (parcelle 81) actuellement utilisé en jardin de fleurs, peu entretenu.

REMARQUES EVENTUELLES
<p>A propos du remplacement de l'avenue de tilleuls par des Chênes rouges d'Amérique : les chênes ont été replantés au centre de l'intervalle formé par les souches de tilleuls.</p> <p>Je pense regrettable d'avoir ainsi replanté cette avenue :</p> <ul style="list-style-type: none"> - d'une part, le terrain entre les tilleuls est épuisé - d'autre part, la plantation des tilleuls était trop étroite en espacement et écartement , cela aurait pu être l'occasion de redonner de l'ampleur à l'avenue.

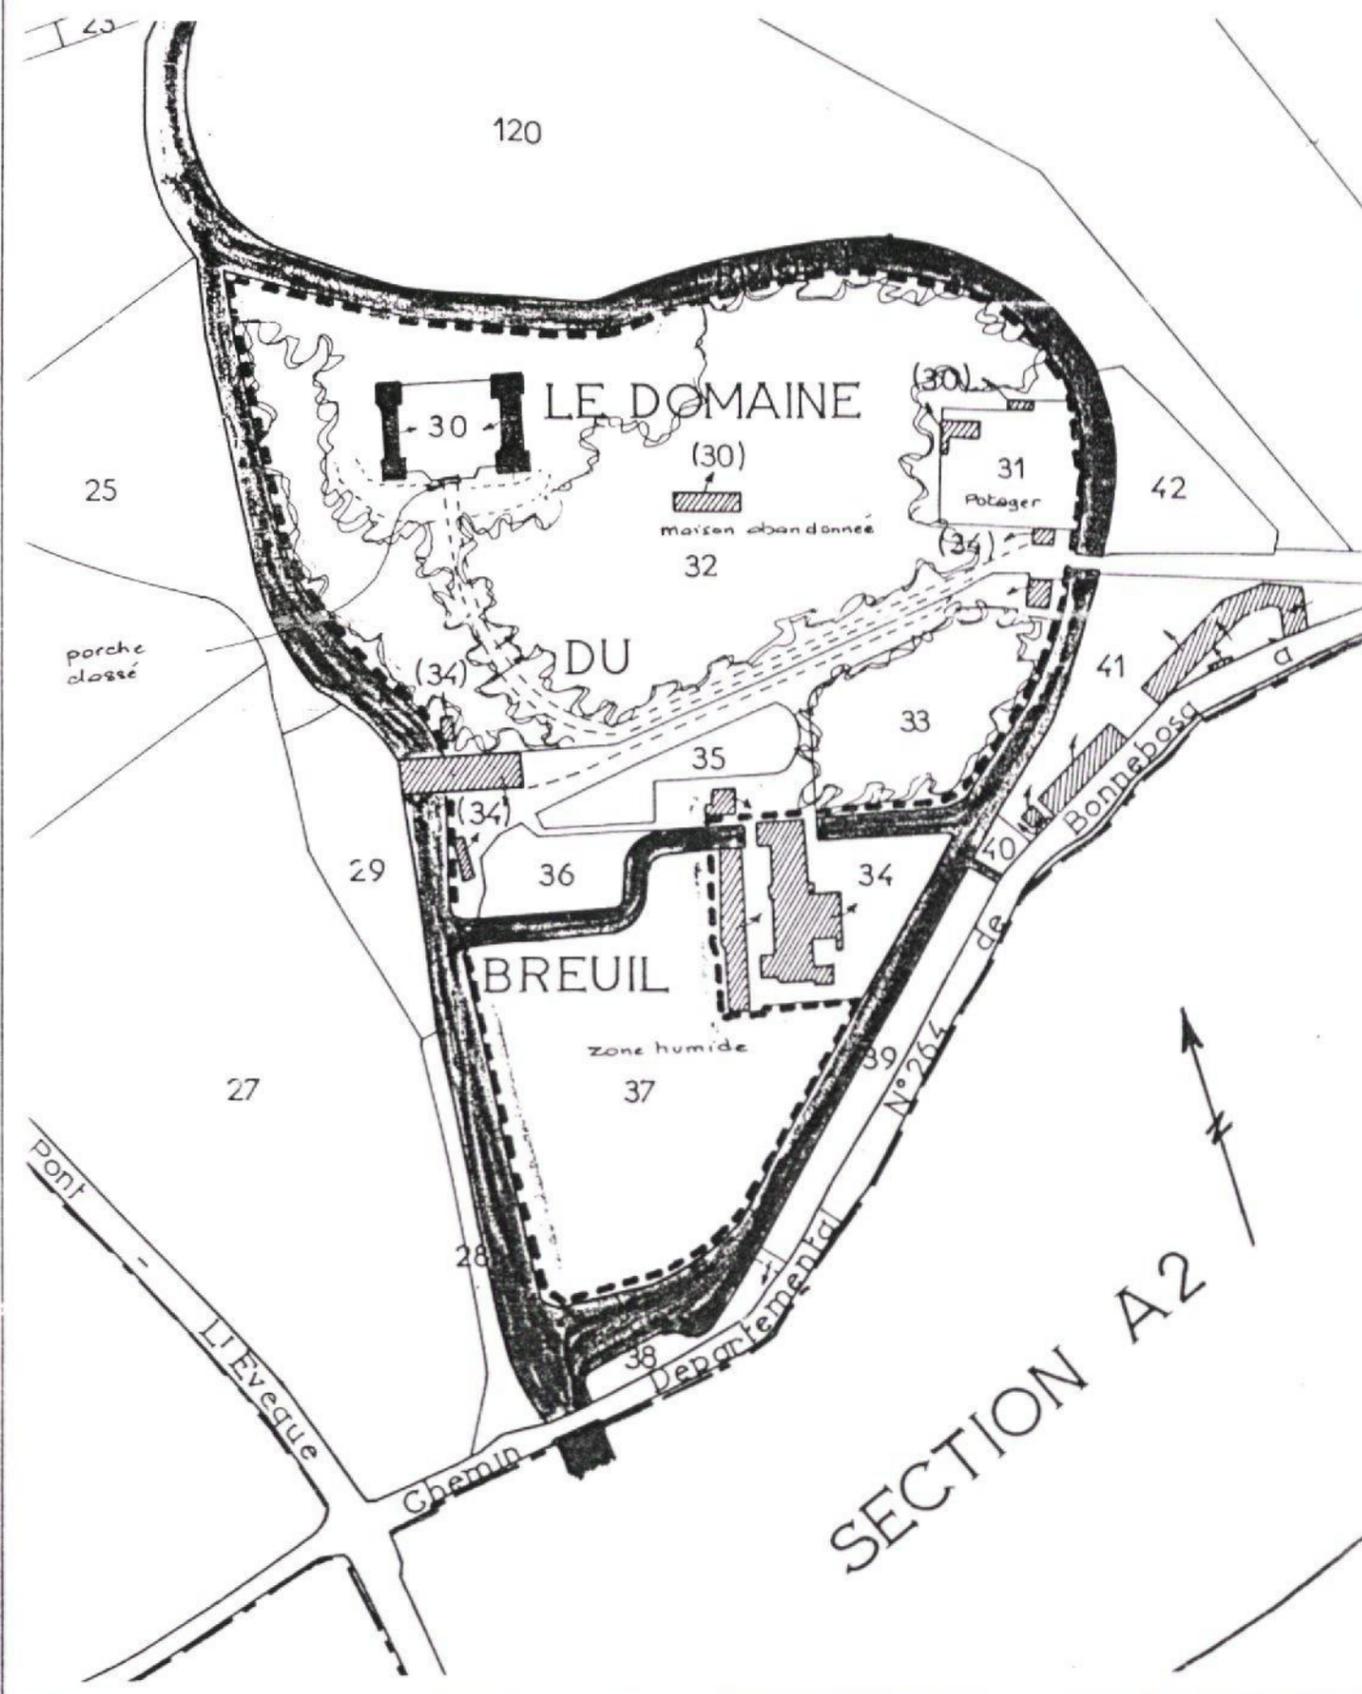
DOMAINE DU BREUIL
LE BREUIL EN AUGÉ

GESTION		ROLE ACTUEL	VALEUR ACTUELLE
Protection		culturel	Paysagère x
M.H. chateau	Site inscrit 7.5.48	Urbain	Historique
Etat général mauvais		Touristique	Botanique
Entretien		presque inexistant	
Ouverture au public :		NON	Conditions :

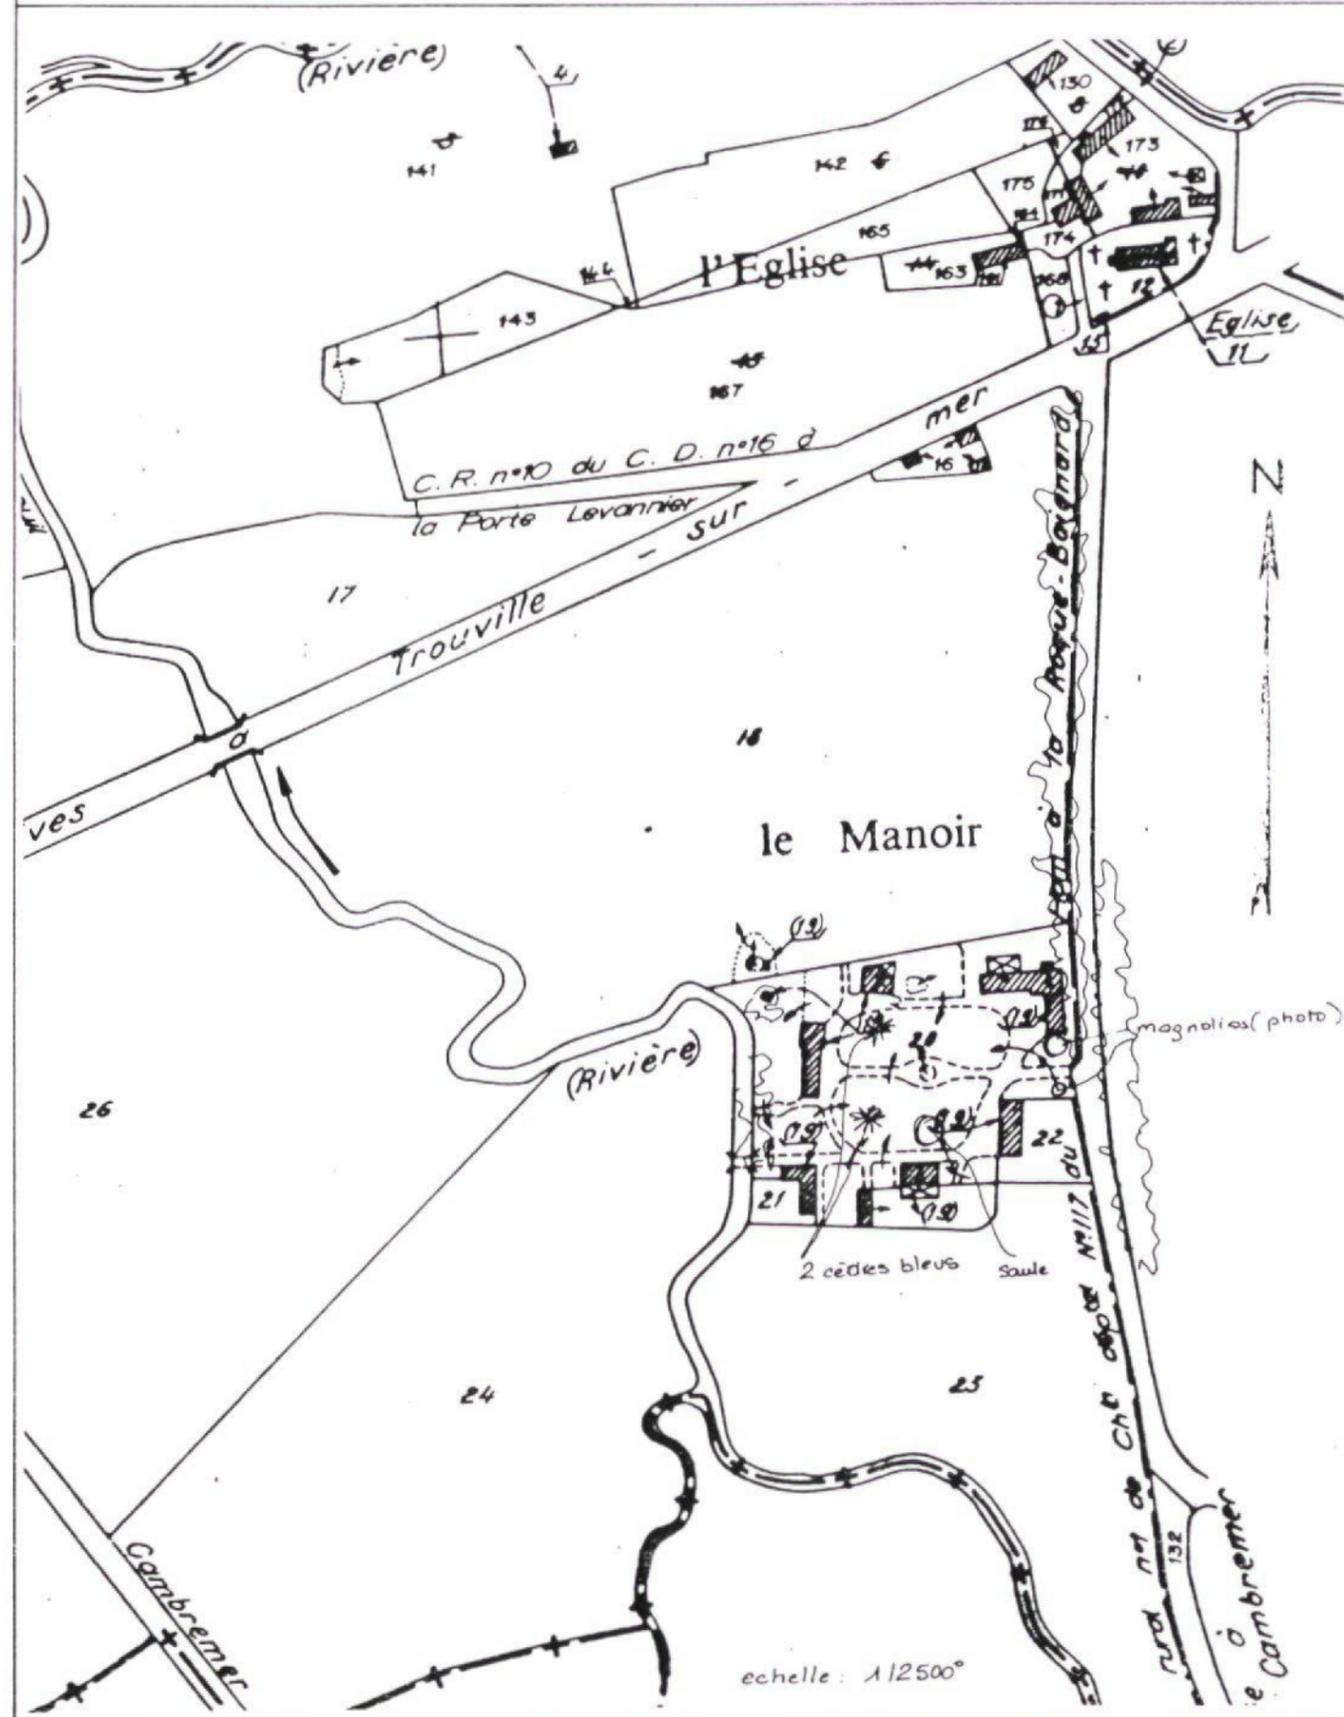
MANOIR DE LEAUPARTIE
LEAUPARTIE

GESTION		ROLE ACTUEL	VALEUR ACTUELLE
Protection		culturel	Paysagère
M.H. façades & toits classés	Site classé 17.6.43	Urbain	Historique
Etat général très moyen		Touristique X	Botanique
Entretien par le propriétaire			
Ouverture au public : NON Conditions :

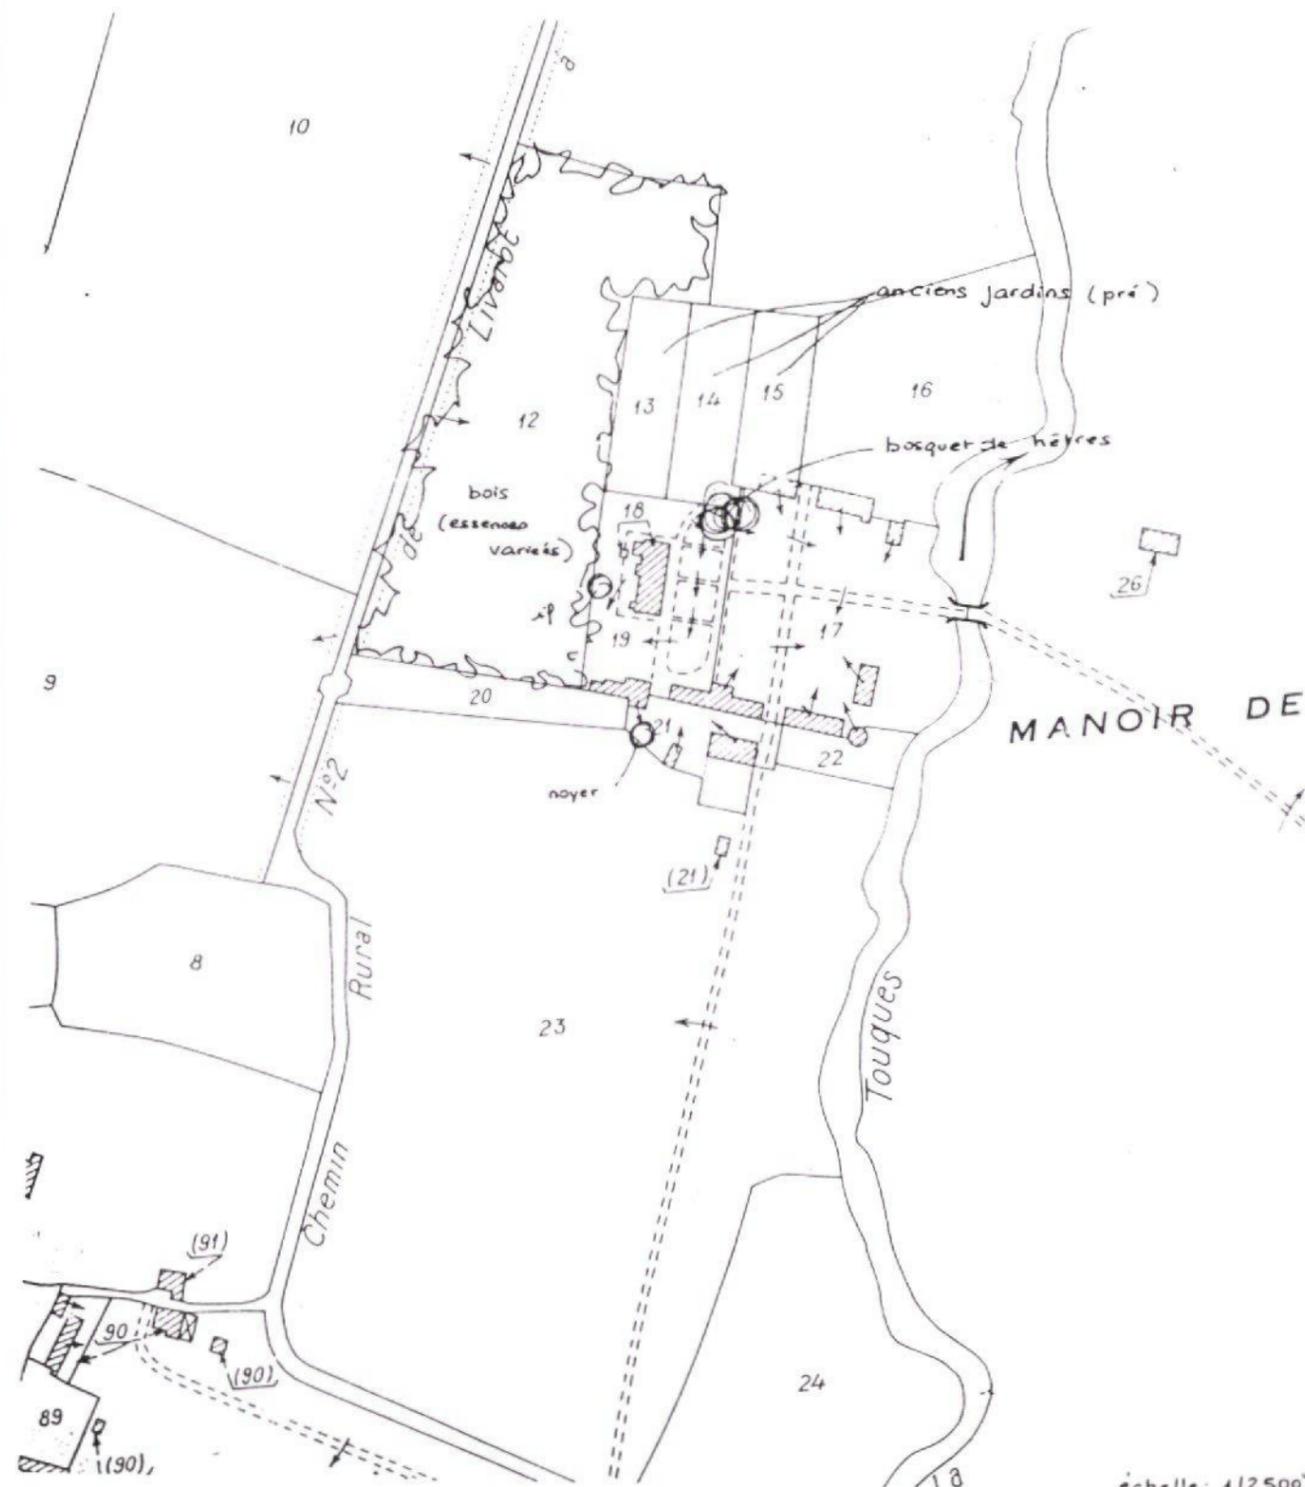
échelle: 1/2500

HISTOIRE DU PARC OU DU JARDIN
Manoir construit au début du XVI ème siècle adossé à un parc boisé sans grand intérêt botanique.

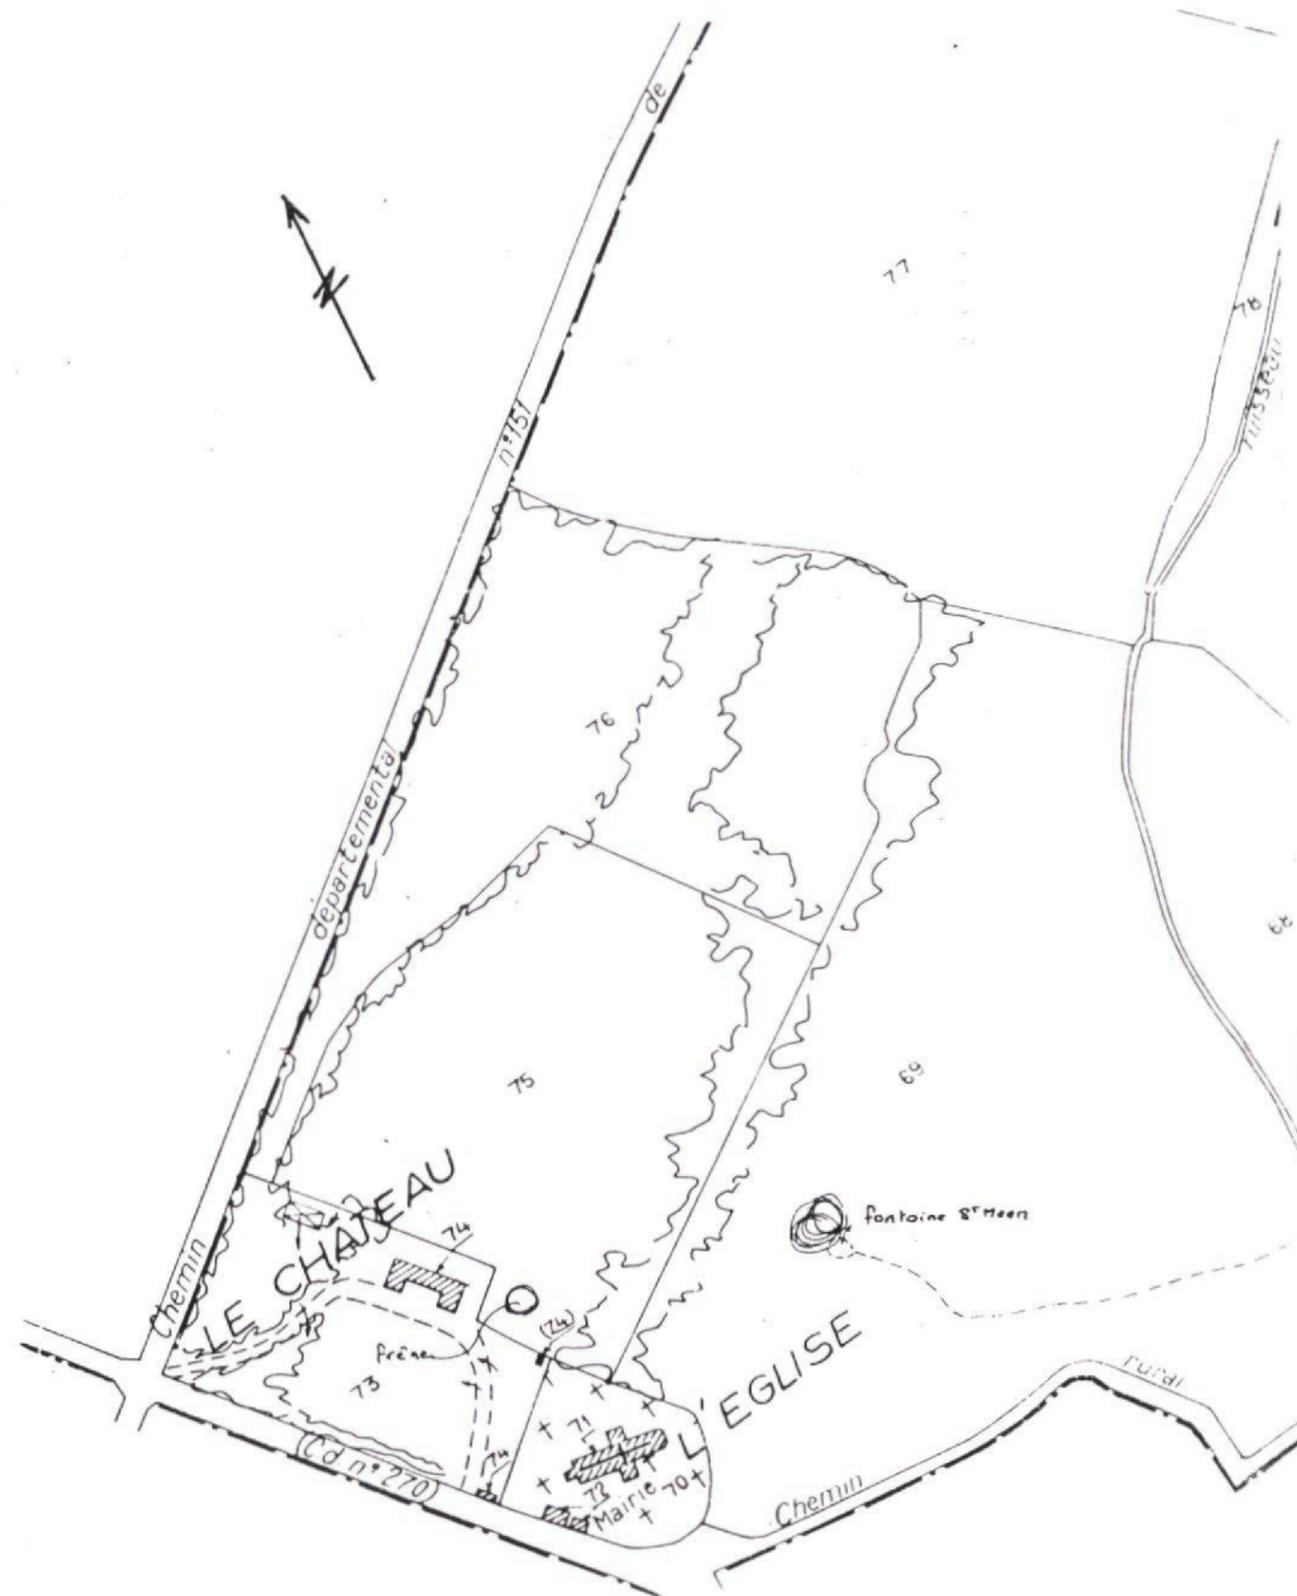
échelle: 1/2500

GESTION		ROLE ACTUEL	VALEUR ACTUELLE
Protection		culturel	Paysagère
M.H.	Site classé et inscrit 6.43	Urbain	Historique x
Etat général MOYEN		Touristique x	Botanique
Entretien par le propriétaire			
Ouverture au public : sur demande Conditions :

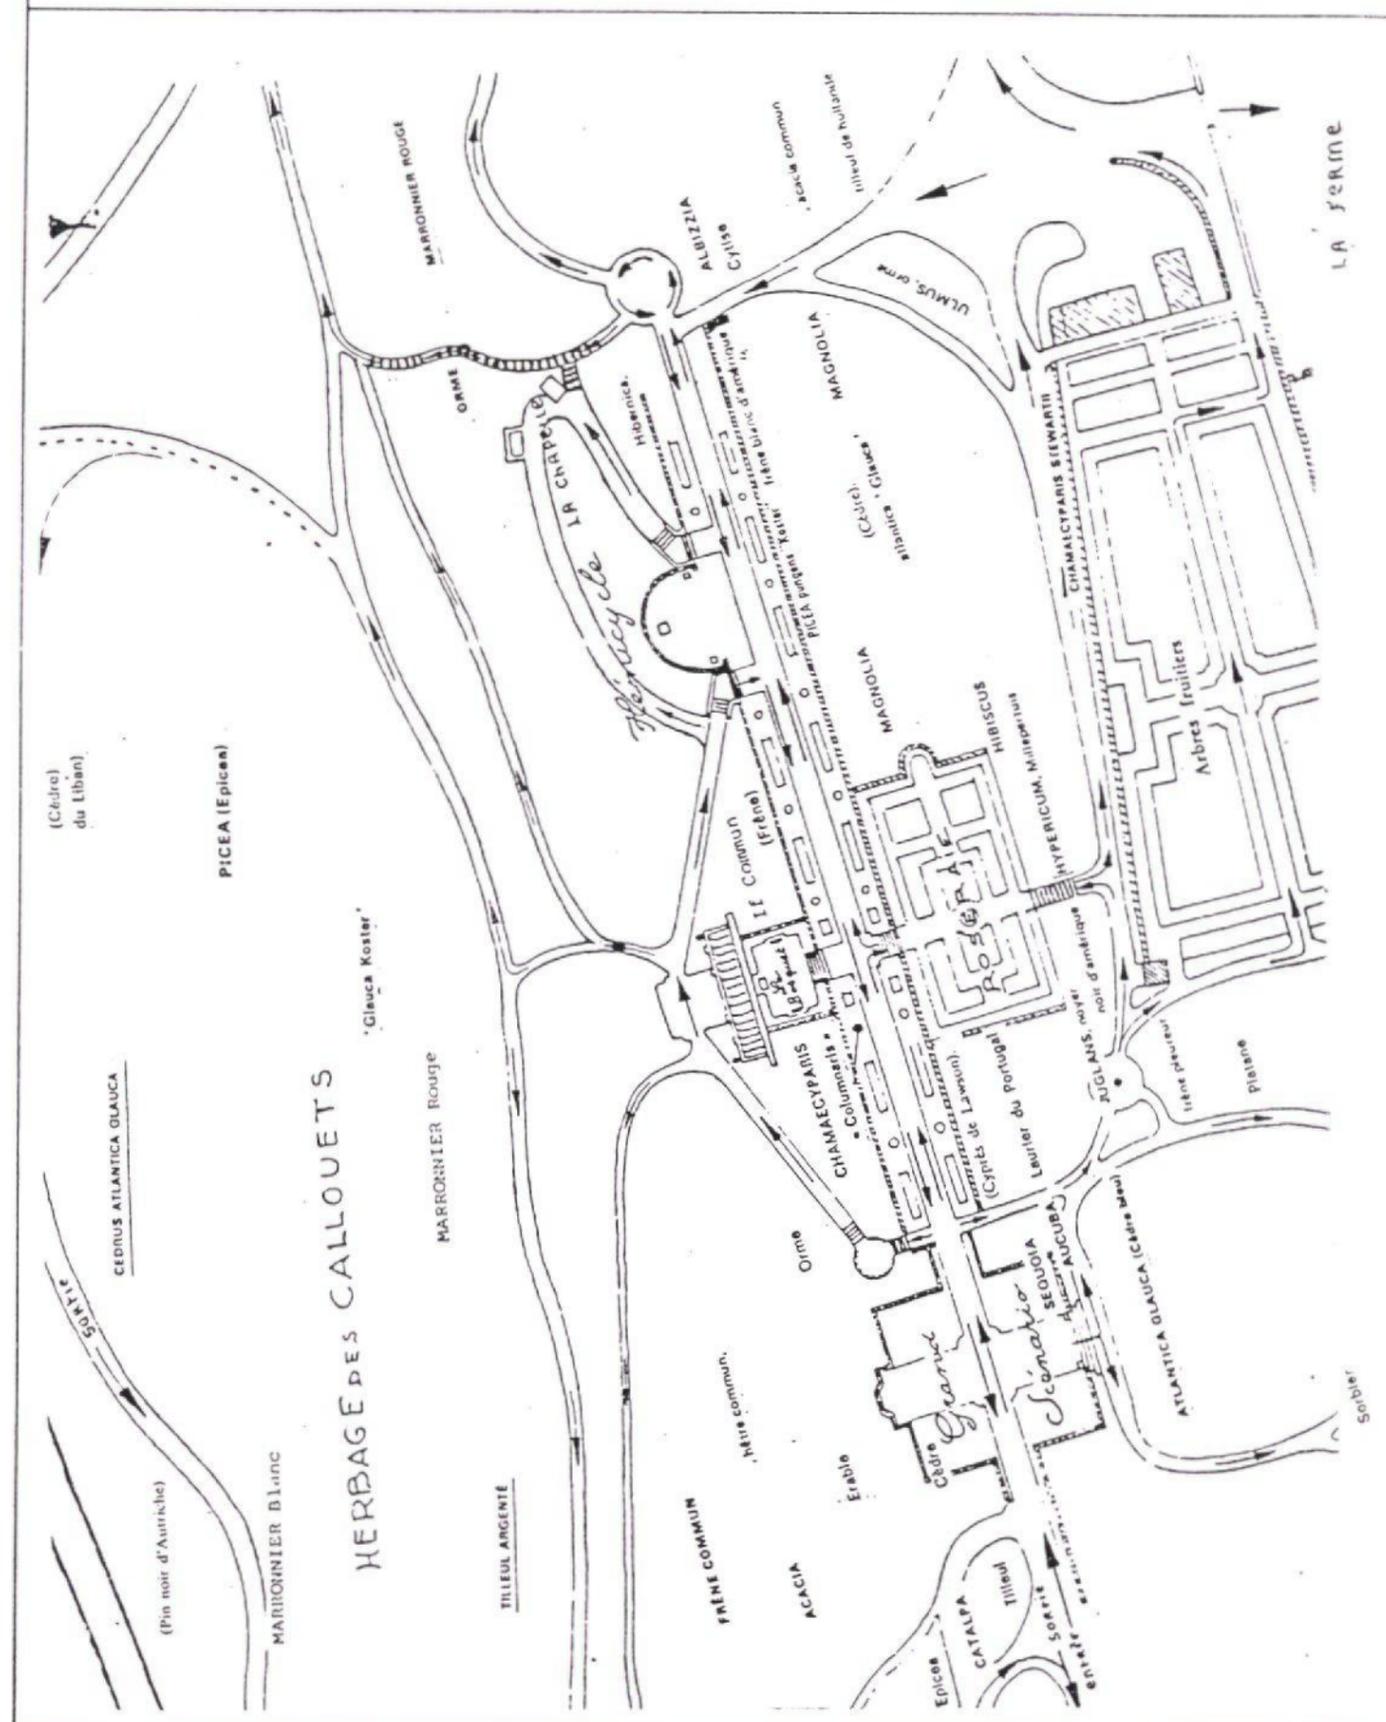
Sur le flanc Sud-Ouest du Mont Canisy, parc de 17 hectares dominant le marais de Blonville-villers.

ORGANISATION DU PARC OU DU JARDIN - COMPOSITION

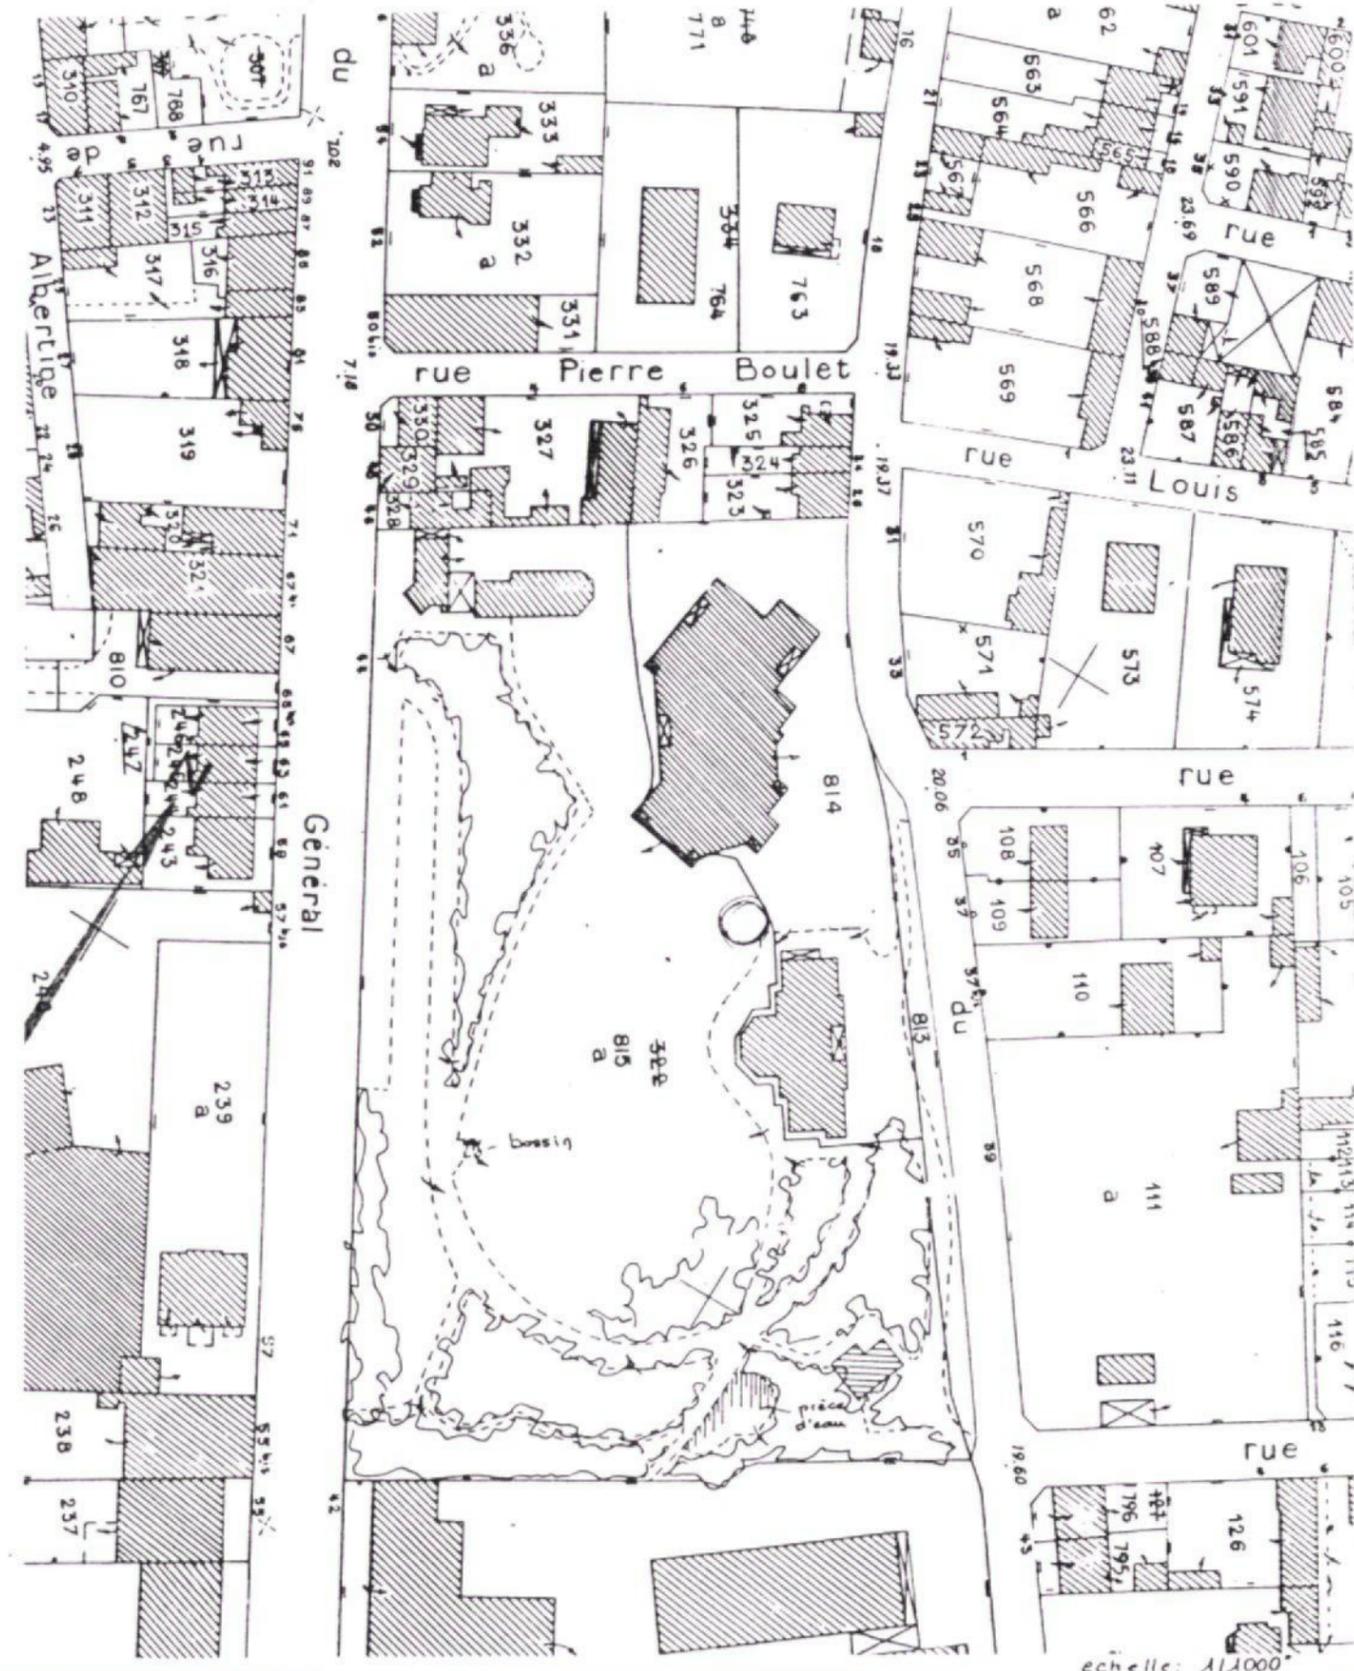
En site urbain, et sur un axe extrêmement passager, ce jardin est remarqué de loin par la frondaison des arbres situés en bordure du boulevard.

ORGANISATION DU PARC OU DU JARDIN - COMPOSITION

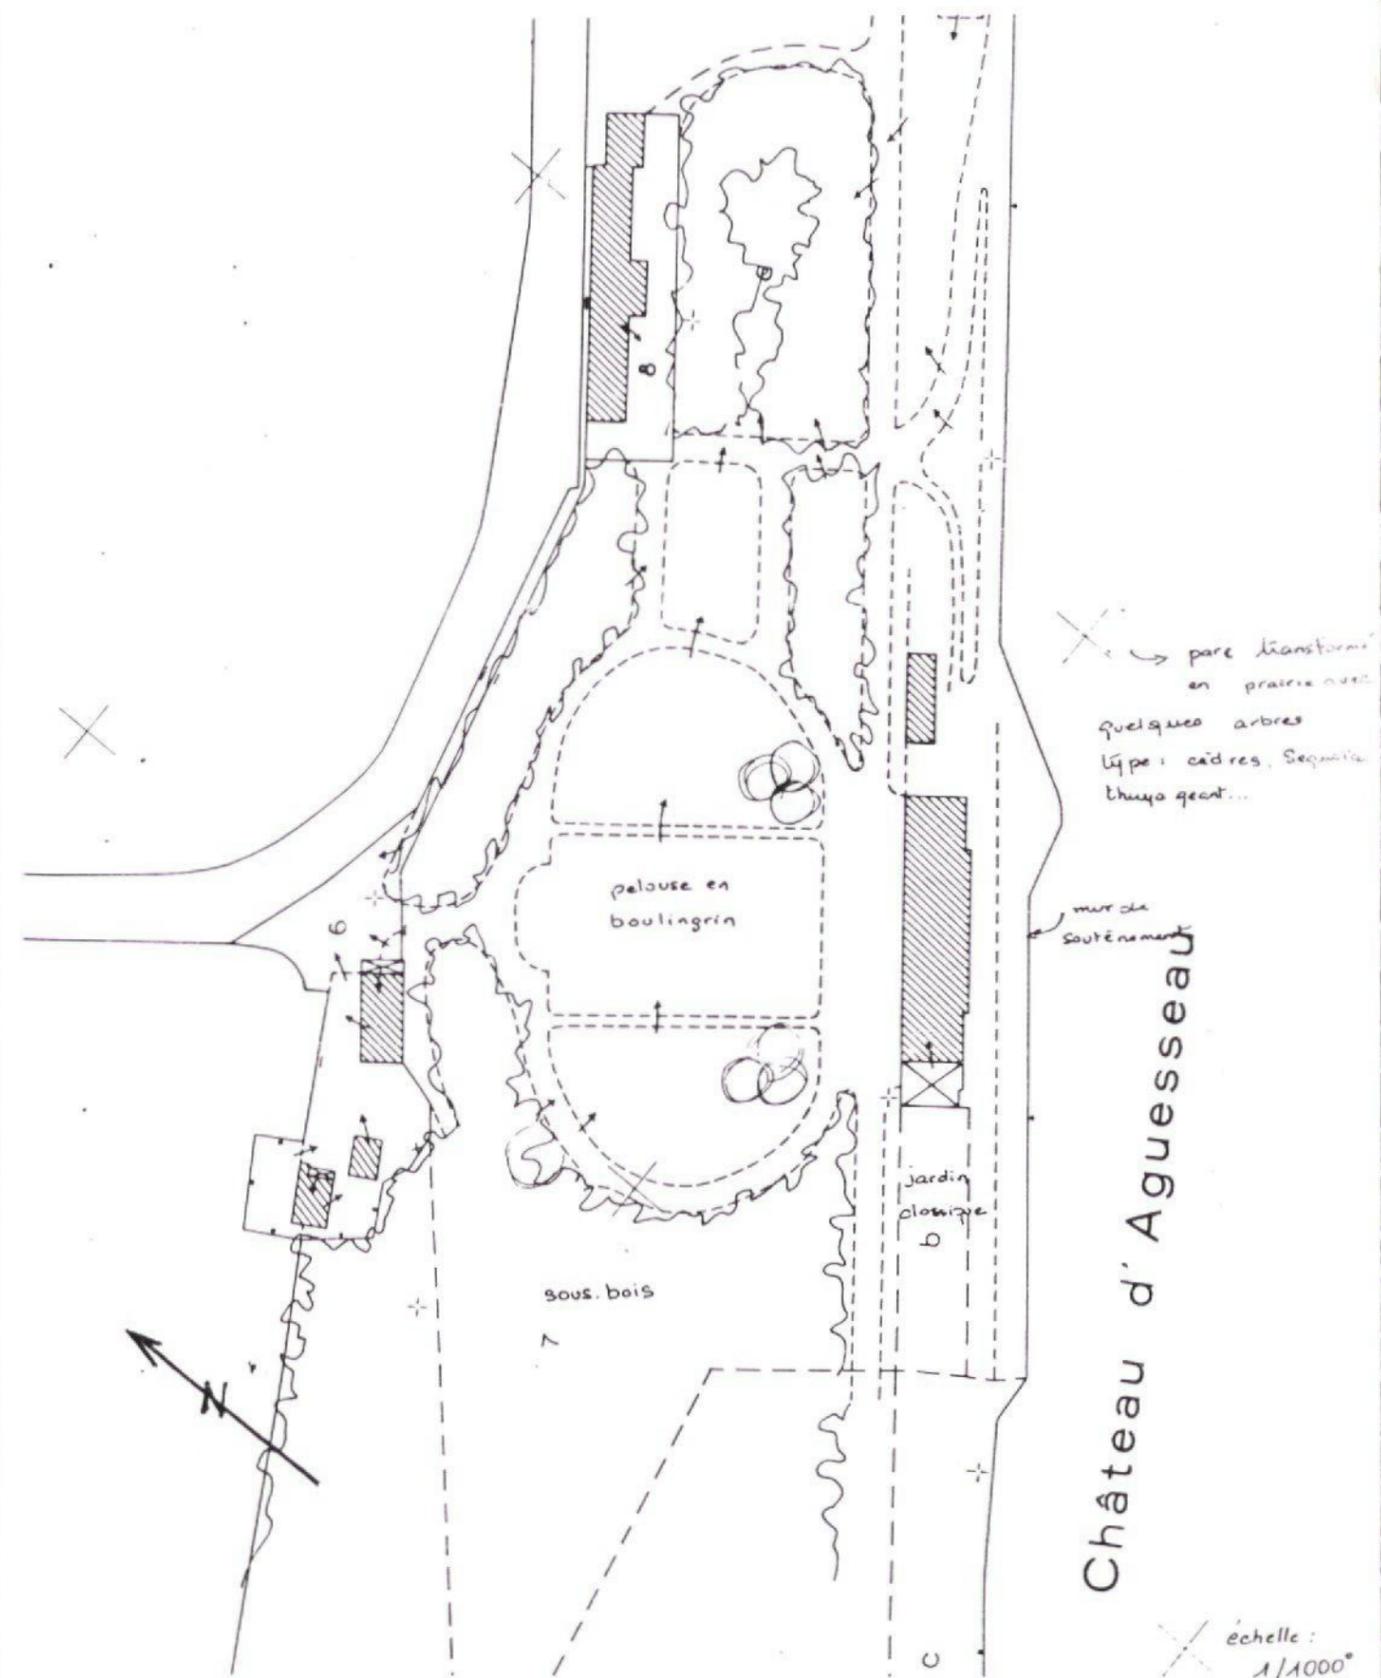
A flanc de coteau, dominant TROUVILLE et les prairies environnantes ; exposé aux vents maritimes.

ORGANISATION DU PARC OU DU JARDIN - COMPOSITION
